I D : 울산JCT2교(울산) - 바닥판상면(S1)

2023년 부산울산고속도로  
정밀안전진단용역

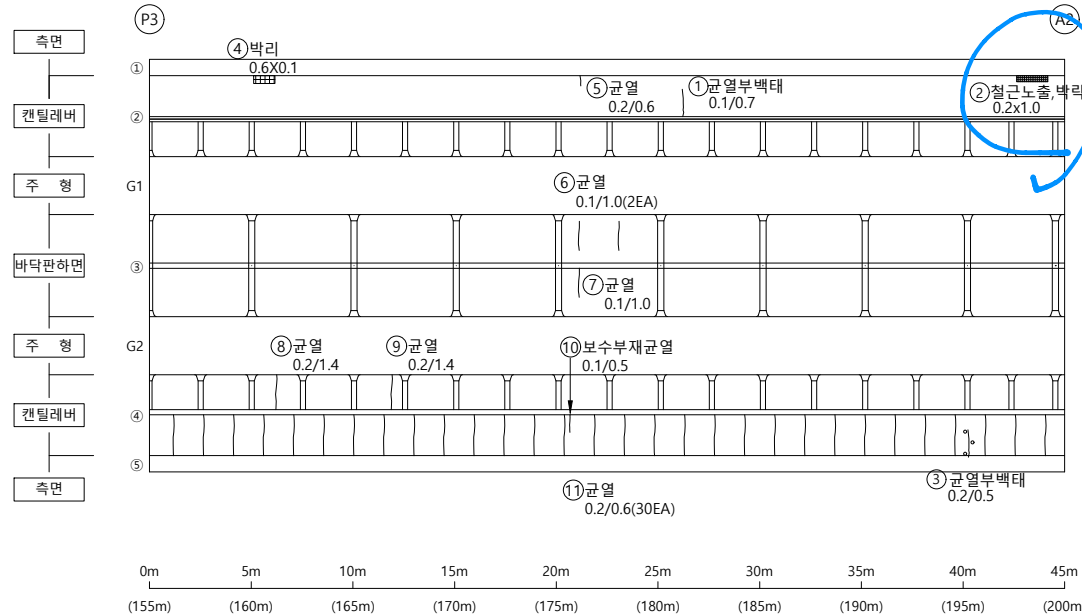
# I D : 울산JCT2교(울산) - 바닥판하면(S4)

| 번호 | 신/구 | 부재명 | 손상내용 | 손상규모 | | | | | 비고 |
|---|---|---|---|---|---|---|---|---|---|
| 1 | 구 | 캔틸레버 | 균열부백태 | 0.1 | 0.7 | | 1 | 0.70 | m |
| 2 | 구 | 캔틸레버 | 철근노출, 박리 | | 0.2 | 1.0 | 1 | 0.20 | m' |
| 4 | 신 | 캔틸레버 | 박리 | | 0.6 | 0.1 | 1 | 0.06 | m' |
| 10 | 신 | 캔틸레버 | 보수부재균열(0.3mm미만) | 0.1 | 0.5 | | 1 | 0.50 | m |
| 11 | 신 | 캔틸레버 | 균열(0.3mm미만) | 0.2 | 0.6 | | 30 | 18.00 | m |
