# ID : 울산JCT2교(울산) - 바닥판상면(S1)

| 용역명 | 2022년 부산울산고속도로 정기·정밀안전점검용역 |

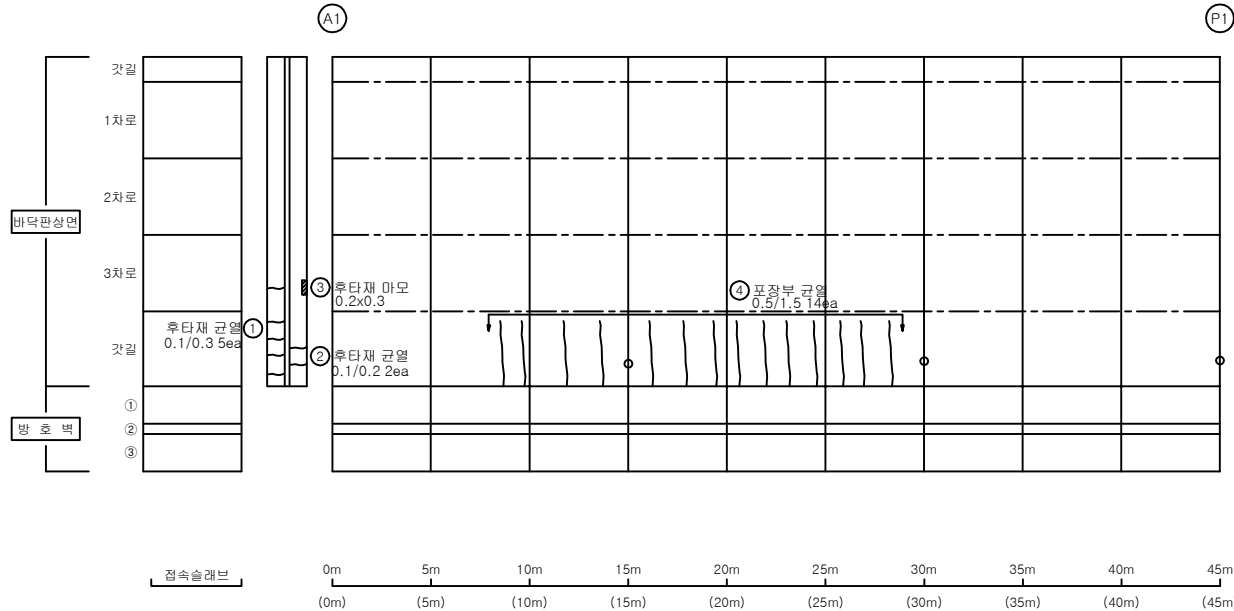
| 번호 | 신/구 | 부재명 | 손 상 현 황 | 손 상 규 모 | | | | | 비고 |
|---|---|---|---|---|---|---|---|---|---|
| 1 | 구 | 신축이음 | 후타재 균열 | 0.1 | 0.3 | | m | 5 | 1.50 |
| 2 | 구 | 신축이음 | 후타재 균열 | 0.1 | 0.2 | | m | 2 | 0.40 |
| 3 | 구 | 신축이음 | 후타재 마모 | | 0.2 | 0.3 | m² | 1 | 0.06 |
| 4 | 구 | 포장 | LMC균열 | | 1.5 | | m | 14 | 21.00 |

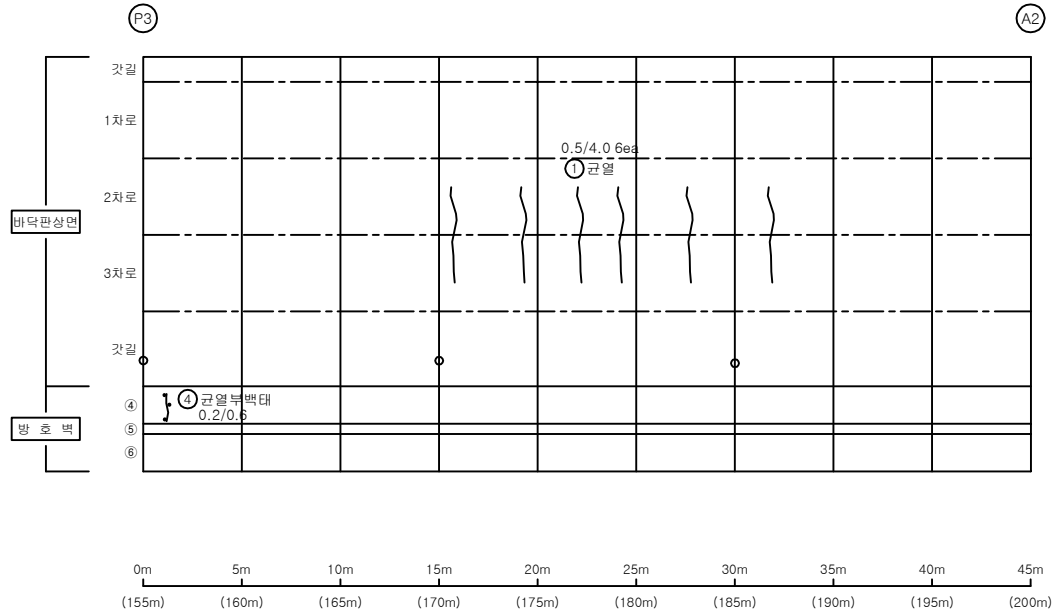
# ID : 울산JCT2교(울산) - 바닥판상면(S4)

| 번호 | 신/구 | 부재명 | 손 상 현 황 | 손 상 규 모 | | | | | 비고 |
|---|---|---|---|---|---|---|---|---|---|
| 1 | 구 | 포장 | LMC균열 | | 4.0 | | m | 6 | 24.00 |
| 2 | 구 | 신축이음 | 후타재 파손 | | 0.1 | 0.5 | m² | 1 | 0.05 |
| 3 | 구 | 신축이음 | 이격 | | 15.2 | | m | 1 | 15.20 |
| 4 | 신 | 방호벽 | 균열부백태 | 0.2 | 0.6 | | m | 1 | 0.60 |

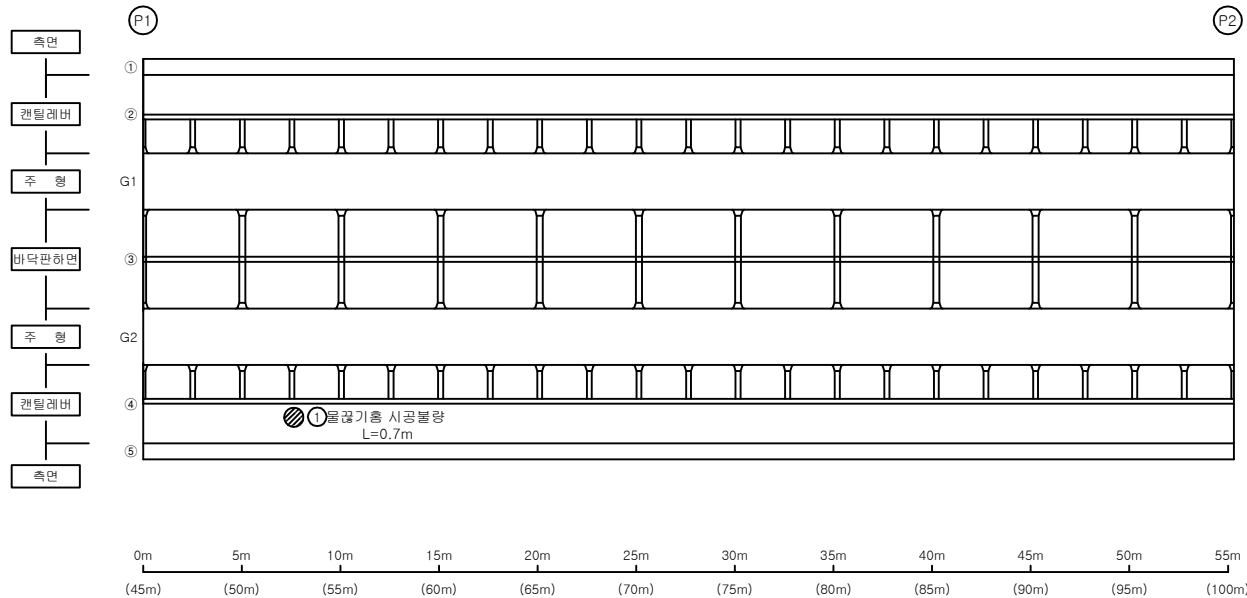
I D : 울산JCT2교(울산) - 바닥판하면(S2)

| 번호 | 신/구 | 부재명 | 손상현황 | 손상규모 | | | | | 비고 |
|---|---|---|---|---|---|---|---|---|---|
| 1 | 구 | 배수시설 | 물끊기흙 시공불량 | | 0.7 | | m | 1 | 0.70 |

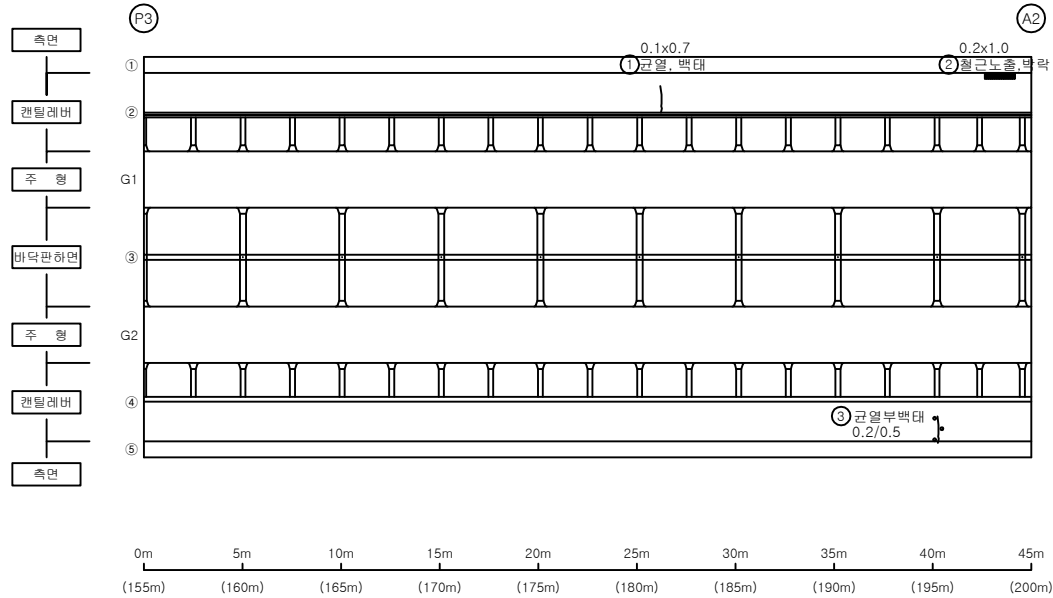
I D : 울산JCT2교(울산) - 바닥판하면(S4)

| 번호 | 신/구 | 부재명 | 손상현황 | 손상규모 | | | | | 비고 |
|---|---|---|---|---|---|---|---|---|---|
| 1 | 구 | 바닥판 | 균열부백태 | 0.1 | 0.7 | | m | 1 | 0.70 |
| 2 | 구 | 바닥판 | 철근노출, 박락 | | 0.2 | 1.0 | m <sup>2</sup> | 1 | 0.20 |
| 3 | 신 | 바닥판 | 균열부백태 | 0.2 | 0.5 | | m | 1 | 0.50 |

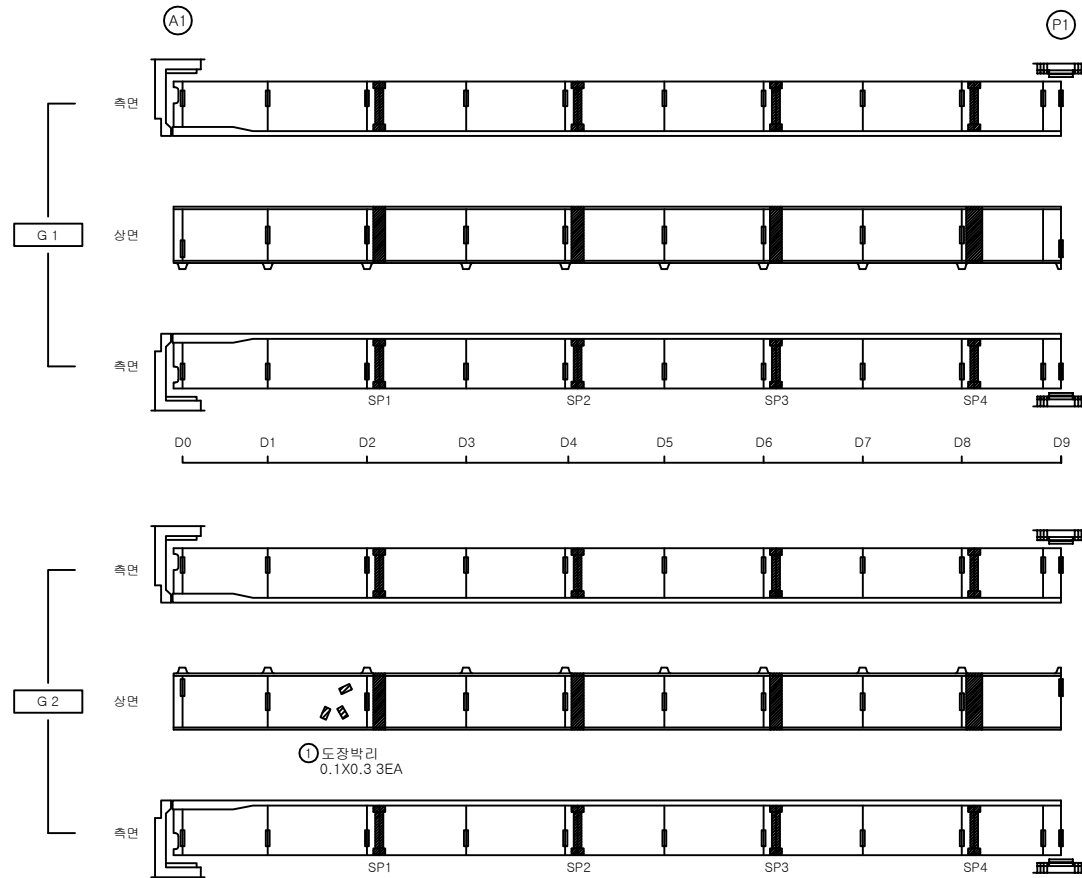
I D : 울산JCT2교(울산) - BOX외부(S1)

| 번호 | 신/구 | 부재명 | 손상현황 | 손상규모 | | | | | 비고 |
|---|---|---|---|---|---|---|---|---|---|
| 1 | 신 | 거더외부 | 도장박리 | | 0.1 | 0.3 | m <sup>2</sup> | 3 | 0.09 |

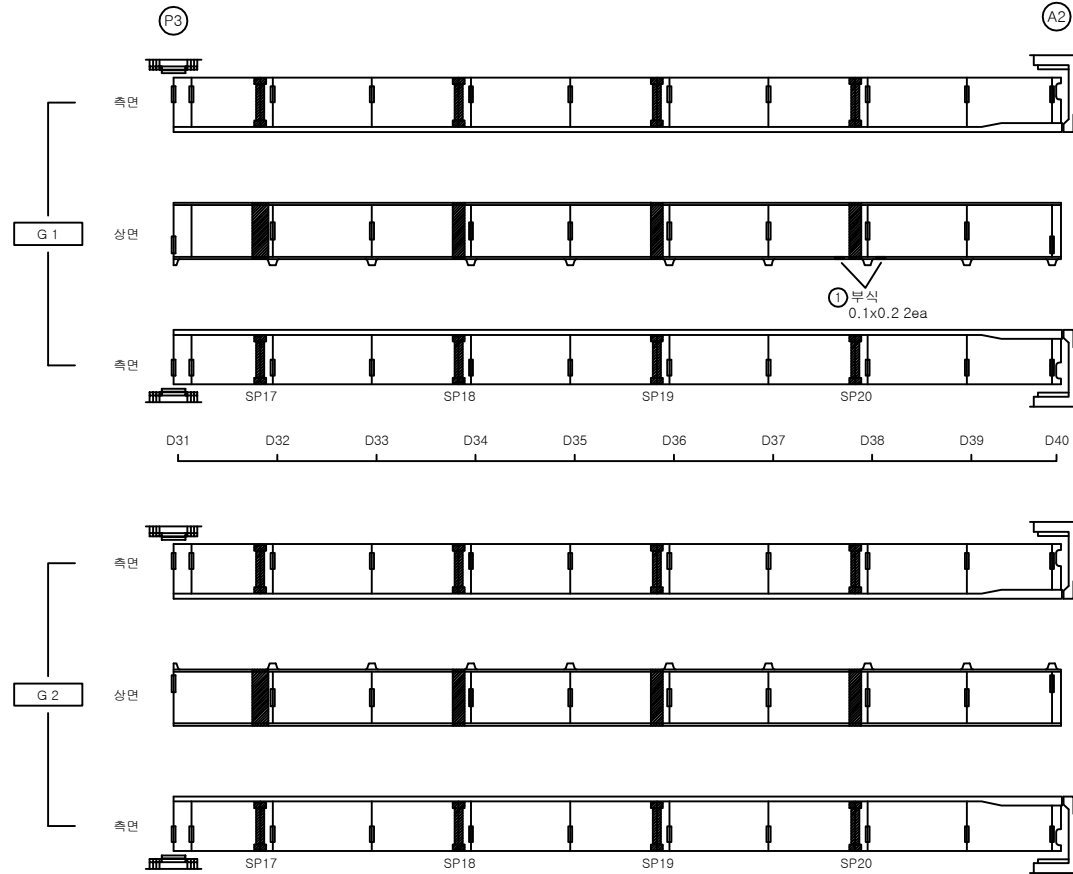
| 번호 | 신/구 | 부재명 | 손상현황 | 손상규모 | | | | | | 비고 |
|---|---|---|---|---|---|---|---|---|---|---|
| 1 | 구 | 거더외부 | 부식 | | 0.1 | 0.2 | m <sup>2</sup> | 2 | 0.04 | |

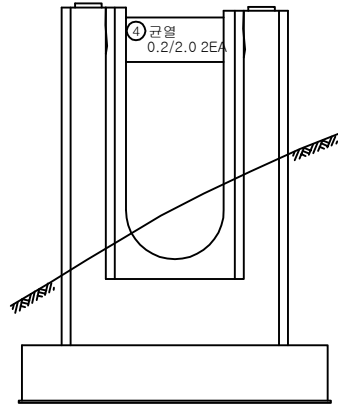
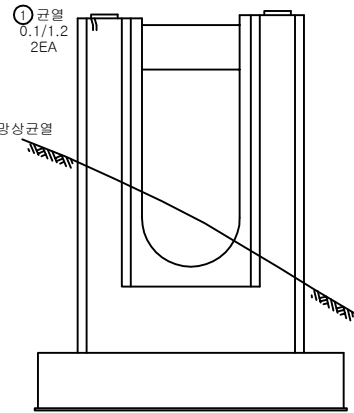
② 앵커볼트 부식 4ea

③ 받침콘크리트 망상균열 0.2X0.2

| 번호 | 신/구 | 부재명 | 손상현황 | 손상규모 | | | | | 비고 |
|---|---|---|---|---|---|---|---|---|---|
| 1 | 구 | 교각 | 균열 | 0.1 | 1.2 | | m | 2 | 2.40 |
| 2 | 구 | 교량받침 | 앵커볼트 부식 | | | | EA | 4 | 4.00 |
| 3 | 신 | 교량받침 | 받침콘크리트 망상균열 | | 0.2 | 0.2 | m² | 1 | 0.04 |
| 4 | 신 | 교각 | 균열 | 0.2 | 2.0 | | m | 2 | 4.00 |

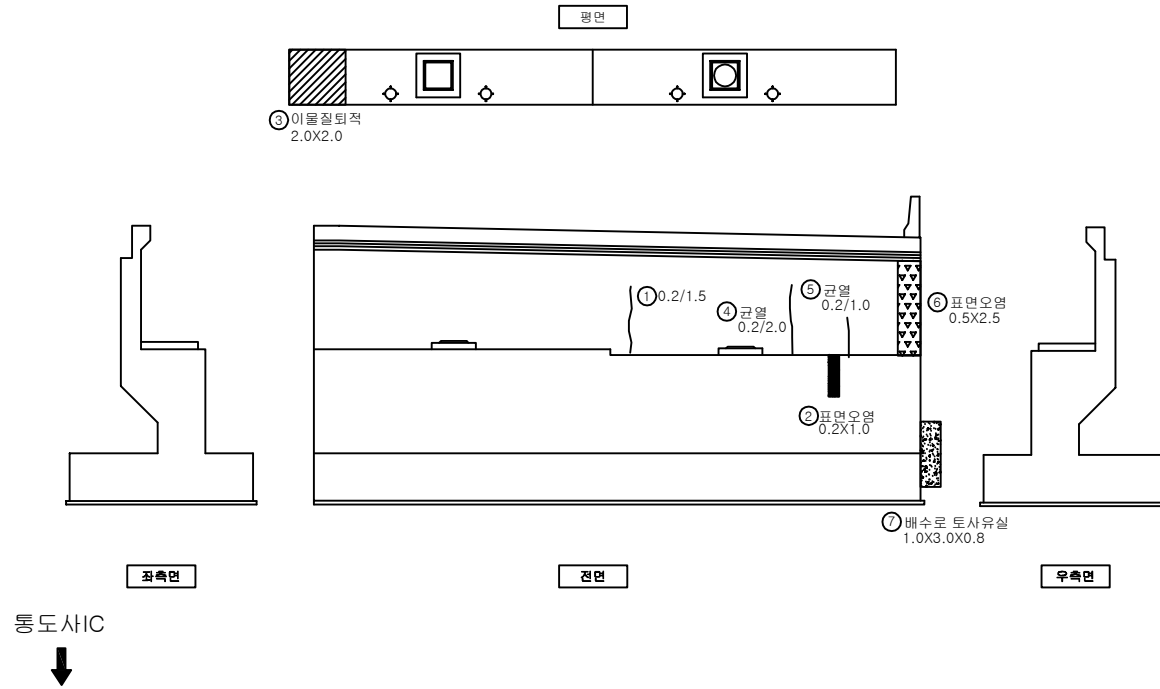
I D: 울산JCT2교(울산) - 교대 A2

| 번호 | 신/구 | 부재명 | 손상현황 | 손상규모 | | | | | 비고 |
|---|---|---|---|---|---|---|---|---|---|
| 1 | 구 | 홍벽 | 균열 | 0.2 | 1.5 | | m | 1 | 1.50 |
| 4 | 신 | 홍벽 | 균열 | 0.2 | 2.0 | | m | 1 | 2.00 |
| 5 | 신 | 홍벽 | 균열 | 0.2 | 1.0 | | m | 1 | 1.00 |
