# ID : 울산JCT2교(울산) - 바닥판상면(S1)

| 용역명 | 2022년 부산울산고속도로 정기·정밀안전점검용역 |

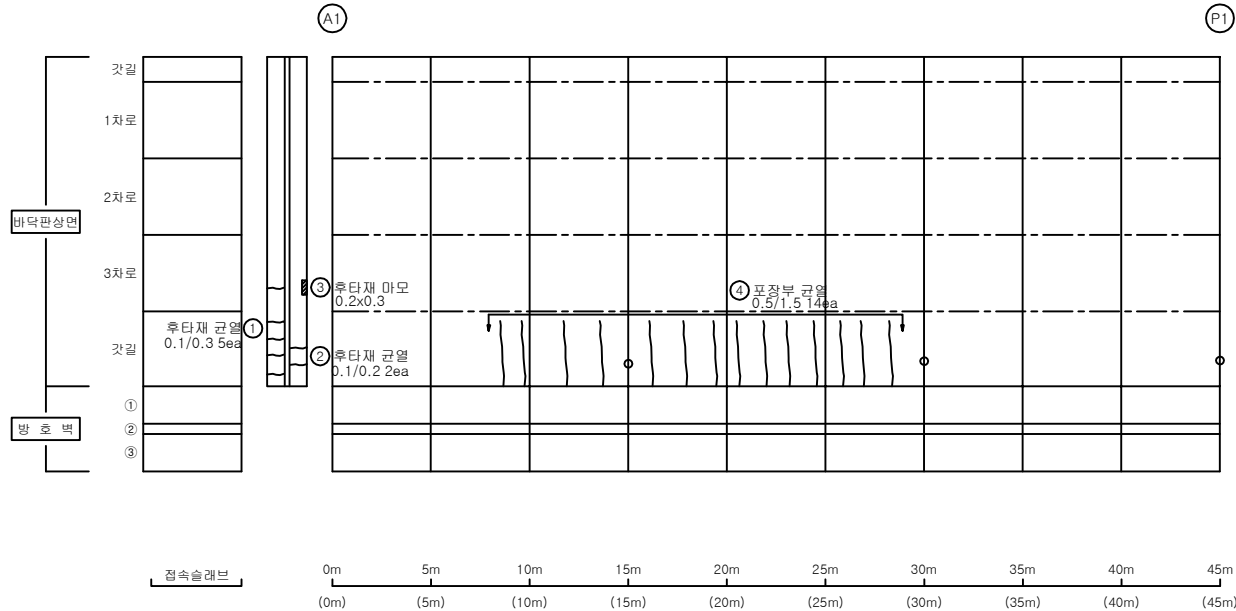
| 도면번호 | 001 |

| 번호 | 신/구 | 부재명 | 손 상 현 황 | 손 상 규 모 | | | | | 비고 |
|---|---|---|---|---|---|---|---|---|---|
| 1 | 구 | 신축이음 | 후타재 균열 | 0.1 | 0.3 | | m | 5 | 1.50 |
| 2 | 구 | 신축이음 | 후타재 균열 | 0.1 | 0.2 | | m | 2 | 0.40 |
| 3 | 구 | 신축이음 | 후타재 마모 | | 0.2 | 0.3 | m² | 1 | 0.06 |
| 4 | 구 | 포장 | LMC균열 | | 1.5 | | m | 14 | 21.00 |

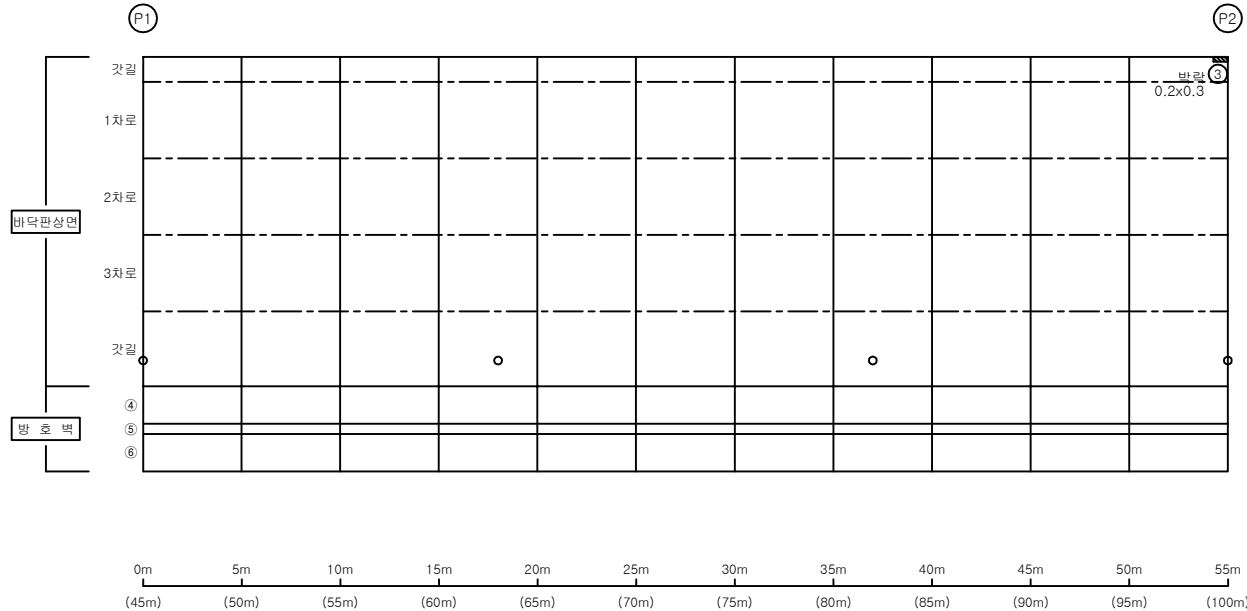
| 도면번호 | 002 |

| 번호 | 신/구 | 부재명 | 손상현황 | 손상규모 | | | | | | 비고 |
|---|---|---|---|---|---|---|---|---|---|---|
| 1 | 구 | 포장 | 박락 | | 0.2 | 0.3 | m <sup>2</sup> | 1 | 0.06 | |

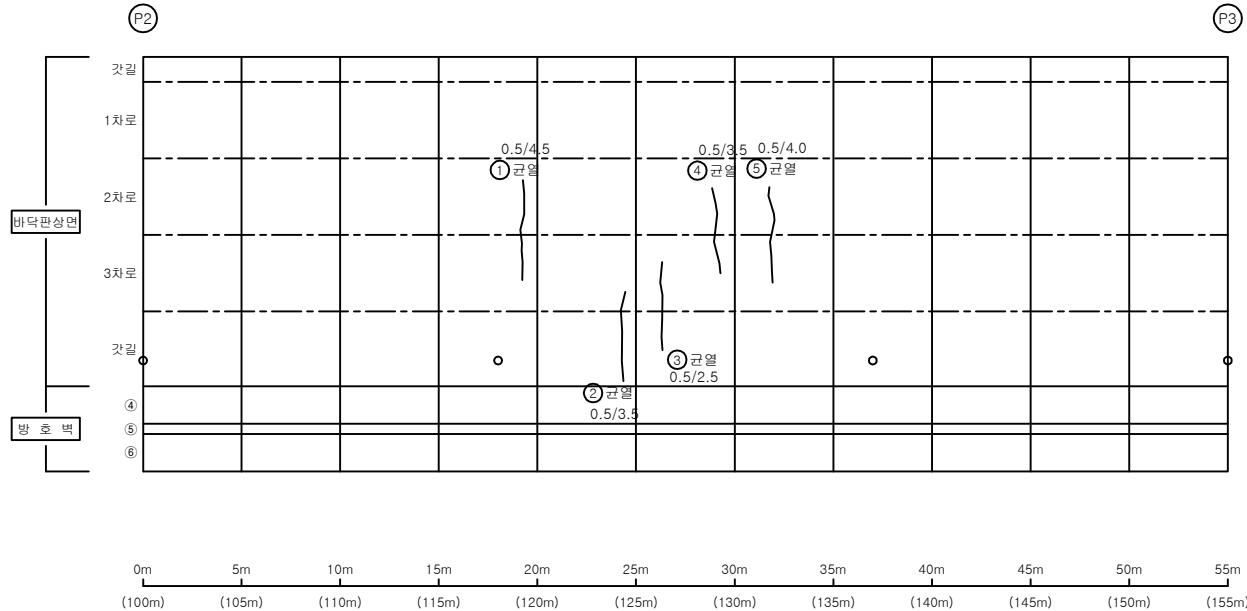
| 도면번호 | 003 |

| 번호 | 신/구 | 부재명 | 손 상 현 황 | 손 상 규 모 | | | | | 비고 |
|---|---|---|---|---|---|---|---|---|---|
| 1 | 구 | 포장 | LMC균열 | | 4.5 | | m | 1 | 4.50 |
| 2 | 구 | 포장 | LMC균열 | | 3.5 | | m | 1 | 3.50 |
| 3 | 구 | 포장 | LMC균열 | | 2.5 | | m | 1 | 2.50 |
| 4 | 구 | 포장 | LMC균열 | | 3.5 | | m | 1 | 3.50 |
| 5 | 구 | 포장 | LMC균열 | | 4.0 | | m | 1 | 4.00 |

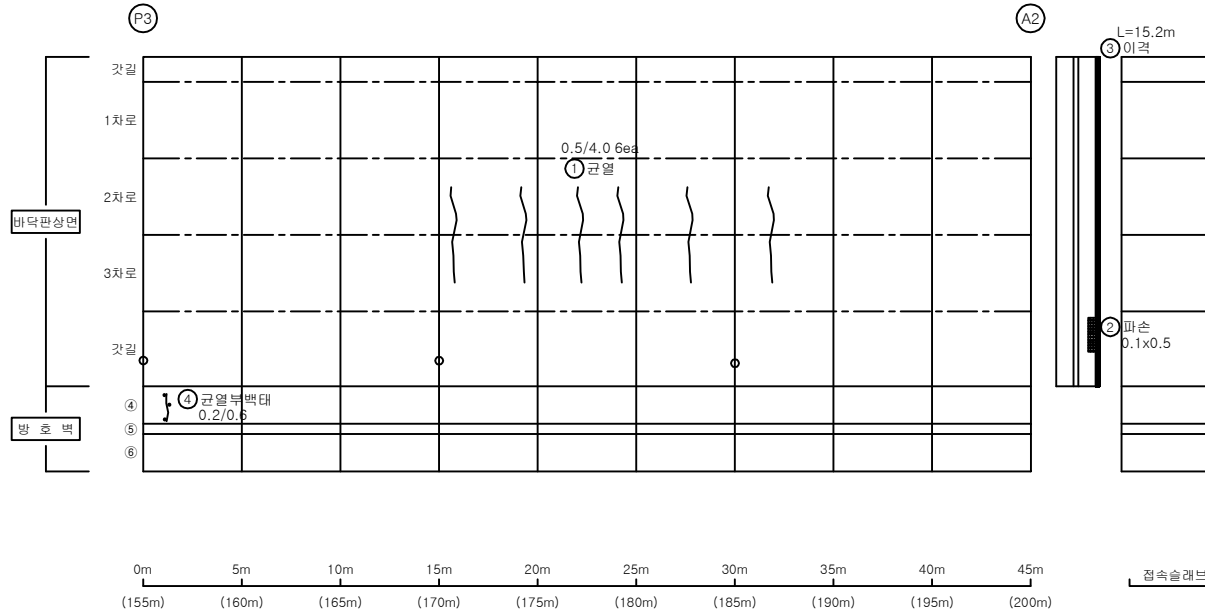
| 도면번호 | 004 |

| 번호 | 신/구 | 부재명 | 손 상 현 황 | 손 상 규 모 | | | | | 비고 |
|---|---|---|---|---|---|---|---|---|---|
| 1 | 구 | 포장 | LMC균열 | | 4.0 | | m | 6 | 24.00 |
| 2 | 구 | 신축이음 | 후타재 파손 | | 0.1 | 0.5 | m² | 1 | 0.05 |
| 3 | 구 | 신축이음 | 이격 | | 15.2 | | m | 1 | 15.20 |
| 4 | 신 | 방호벽 | 균열부백태 | 0.2 | 0.6 | | m | 1 | 0.60 |

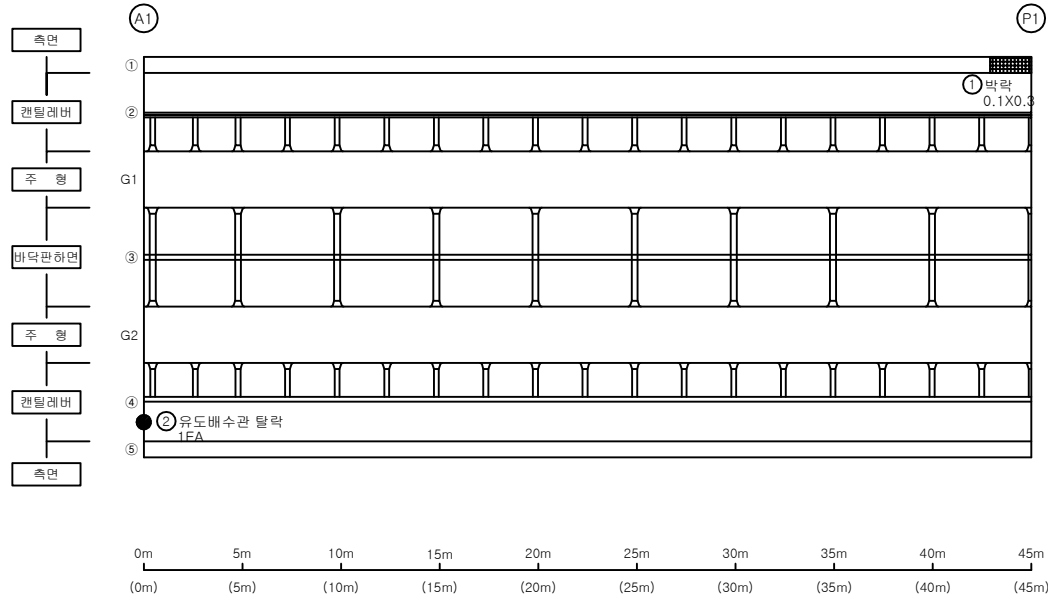
| 도면번호 | 005 |

| 번호 | 신/구 | 부재명 | 손상현황 | 손상규모 | | | | | 비고 |
|---|---|---|---|---|---|---|---|---|---|
| 1 | 신 | 바닥판 | 박락 | | 0.1 | 0.3 | m² | 1 | 0.03 |
| 2 | 신 | 배수시설 | 유도배수관 탈락 | | | | EA | 1 | 1.00 |

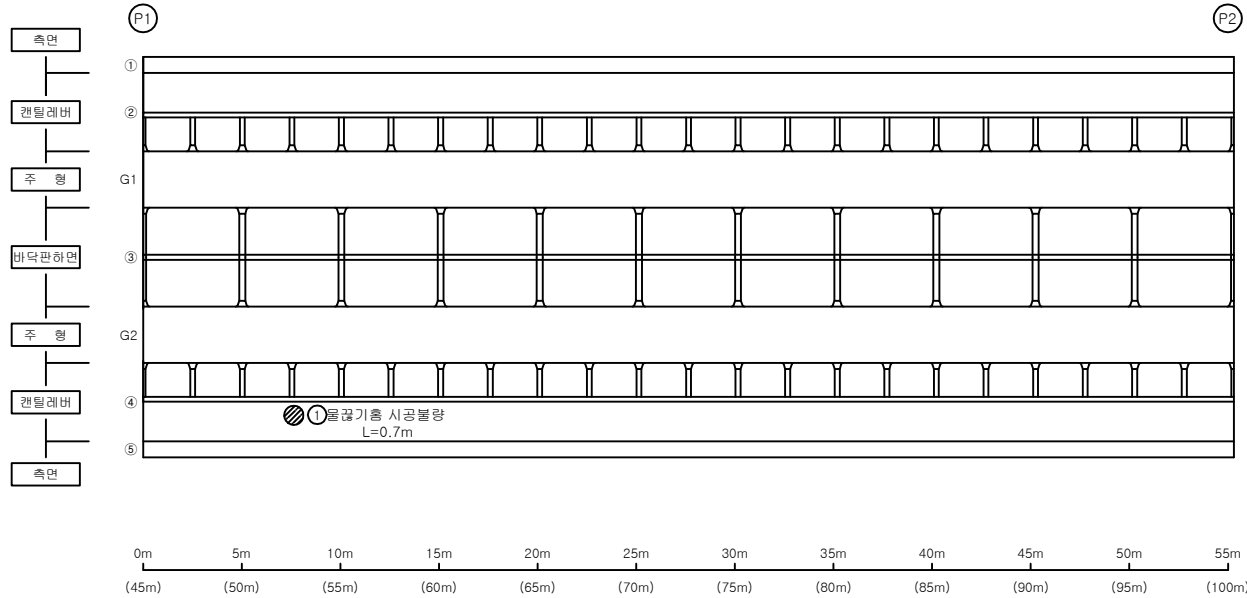
| 도면번호 | 006 |

| 번호 | 신/구 | 부재명 | 손상현황 | 손상규모 | | | | | 비고 |
|---|---|---|---|---|---|---|---|---|---|
| 1 | 구 | 배수시설 | 물끊기흙 시공불량 | | 0.7 | | m | 1 | 0.70 |

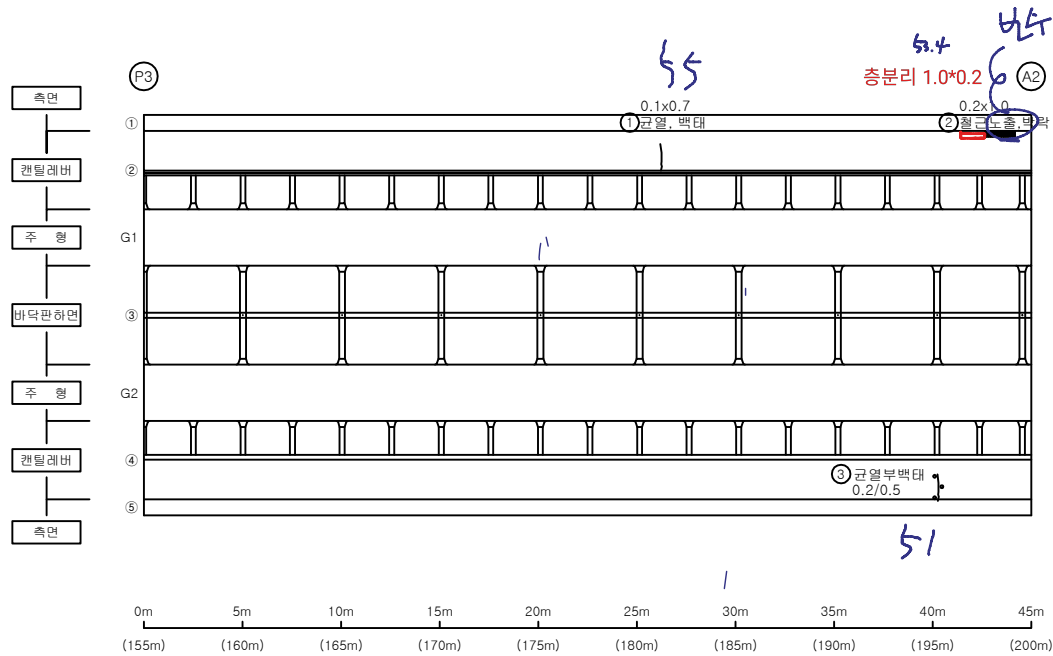
| 도면번호 | 008 |

| 번호 | 신/구 | 부재명 | 손상현황 | 손상규모 | | | | | 비고 |
|---|---|---|---|---|---|---|---|---|---|
| 1 | 구 | 바닥판 | 균열부백태 | 0.1 | 0.7 | | m | 1 | 0.70 |
| 2 | 구 | 바닥판 | 철근노출, 박락 | | 0.2 | 1.0 | m² | 1 | 0.20 |
| 3 | 신 | 바닥판 | 균열부백태 | 0.2 | 0.5 | | m | 1 | 0.50 |

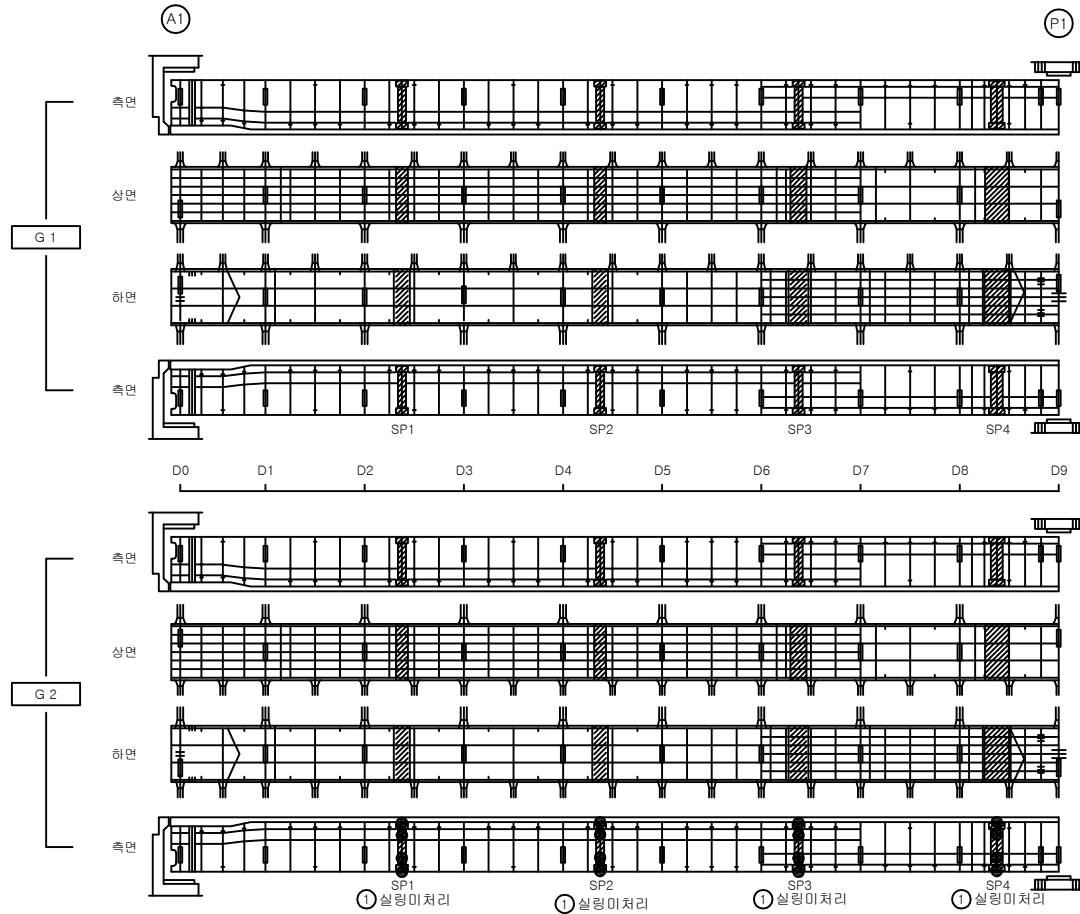
| 도면번호 | 009 | |

| 번호 | 신/구 | 부재명 | 손상현황 | 손상규모 | | | | | 비고 |
|---|---|---|---|---|---|---|---|---|---|
| 1 | 구 | 거더내부 | 실링미처리 | | | | EA | 16 | 16.00 |

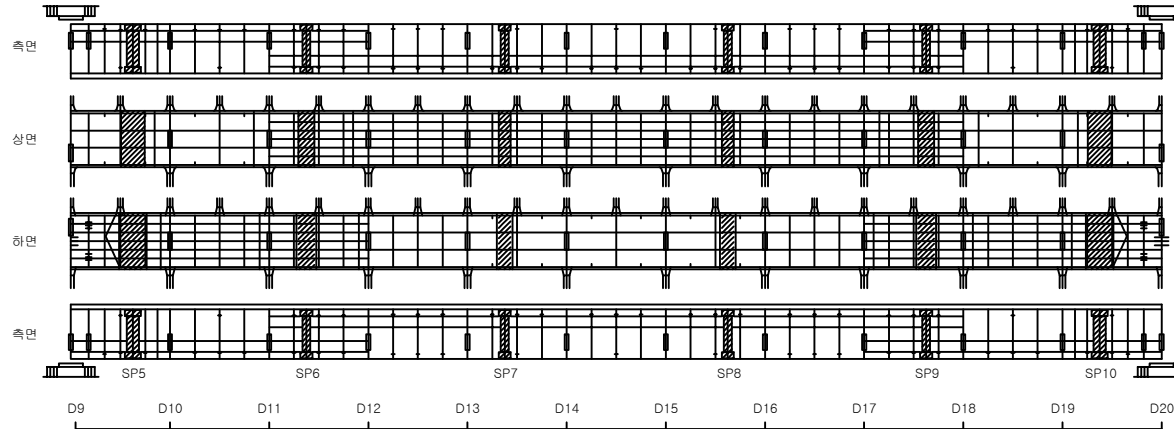
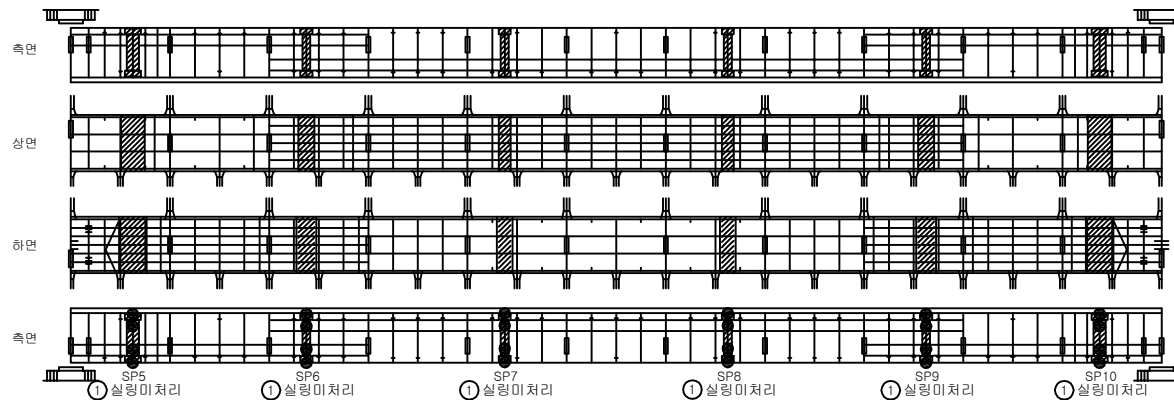
| 도면번호 | 010 | |

| 번호 | 신/구 | 부재명 | 손상현황 | 손상규모 | | | | | 비고 |
|---|---|---|---|---|---|---|---|---|---|
| 1 | 구 | 거더내부 | 실링미처리 | | | | EA | 24 | 24.00 |

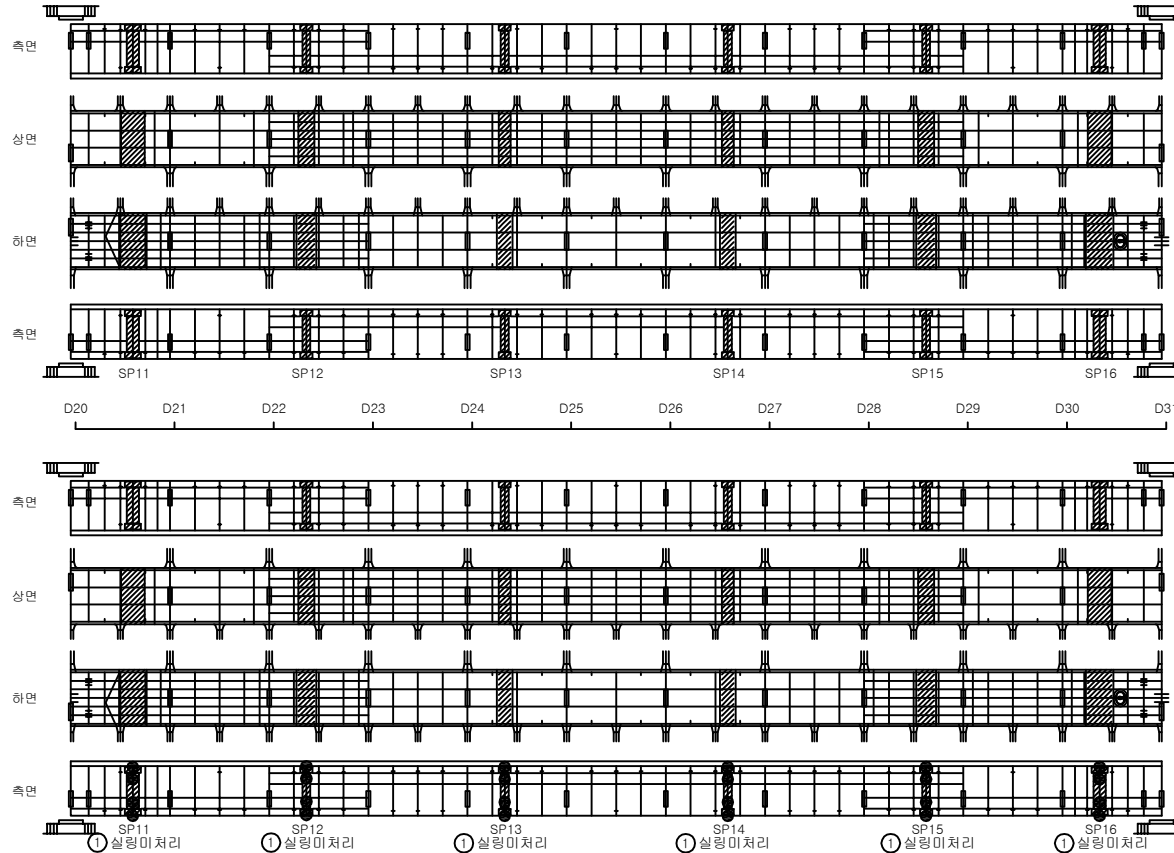
| 도면번호 | 011 | |

| 번호 | 신/구 | 부재명 | 손상현황 | 손상규모 | | | | | 비고 |
|---|---|---|---|---|---|---|---|---|---|
| 1 | 구 | 거더내부 | 실링미처리 | | | | EA | 24 | 24.00 |

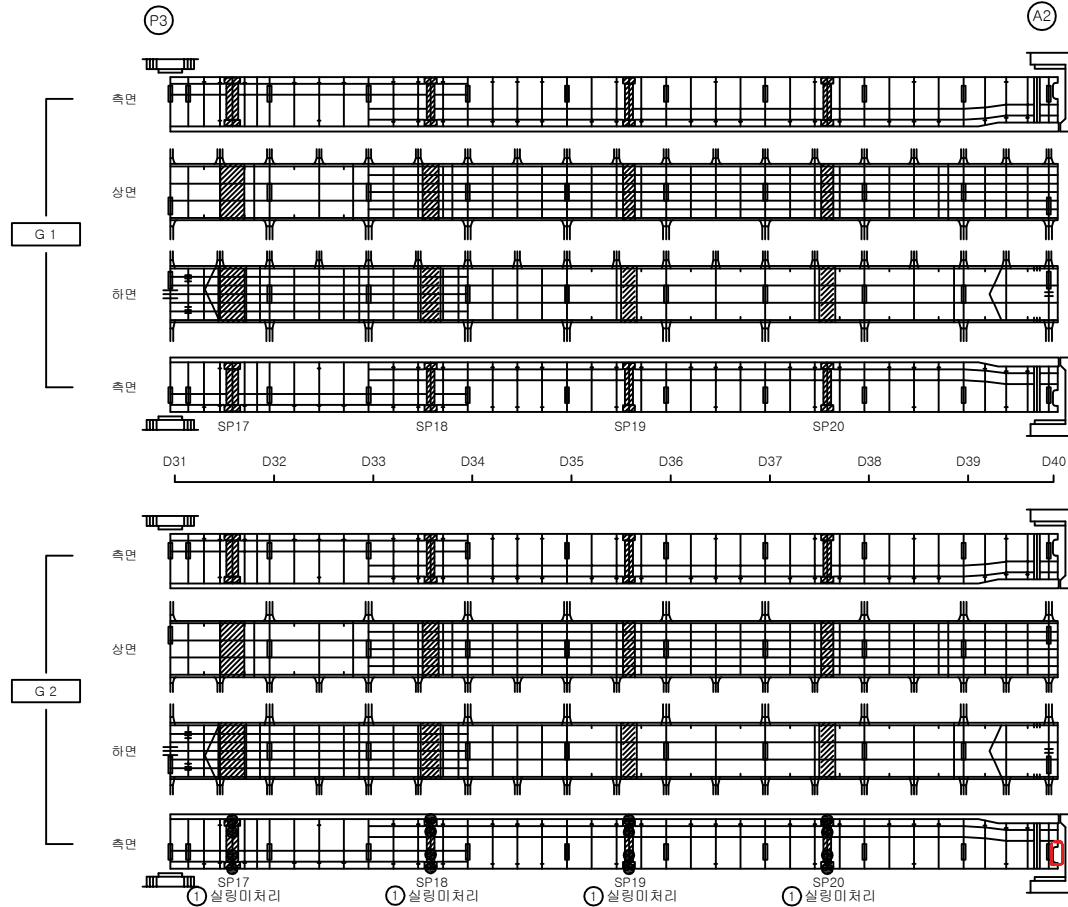
| 도면번호 | 012 |

| 번호 | 신/구 | 부재명 | 손상현황 | 손상규모 | | | | | 비고 |
|---|---|---|---|---|---|---|---|---|---|
| 1 | 구 | 거더내부 | 실링미처리 | | | | EA | 16 | 16.00 |

출입문 탈락 1EA

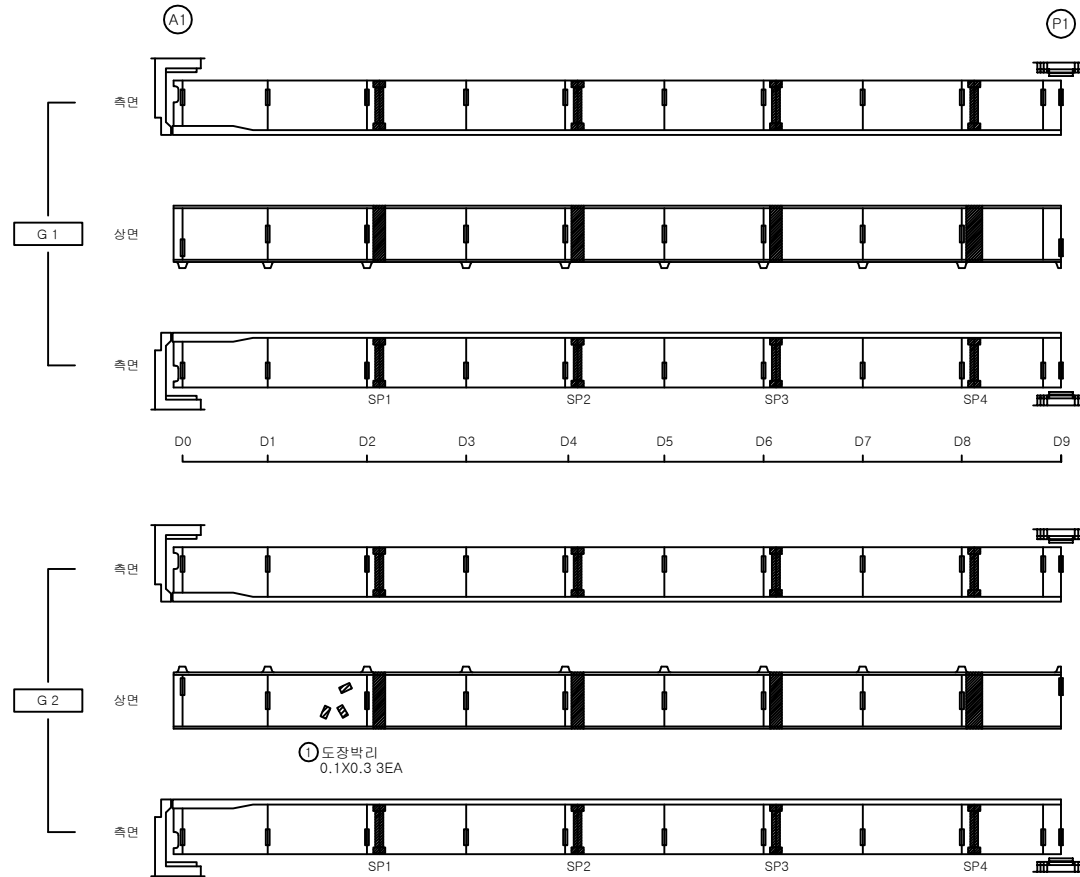
| 도면번호 | 013 | |

| 번호 | 신/구 | 부재명 | 손상현황 | 손상규모 | | | | | 비고 |
|---|---|---|---|---|---|---|---|---|---|
| 1 | 신 | 거더외부 | 도장박리 | | 0.1 | 0.3 | m <sup>2</sup> | 3 | 0.09 |

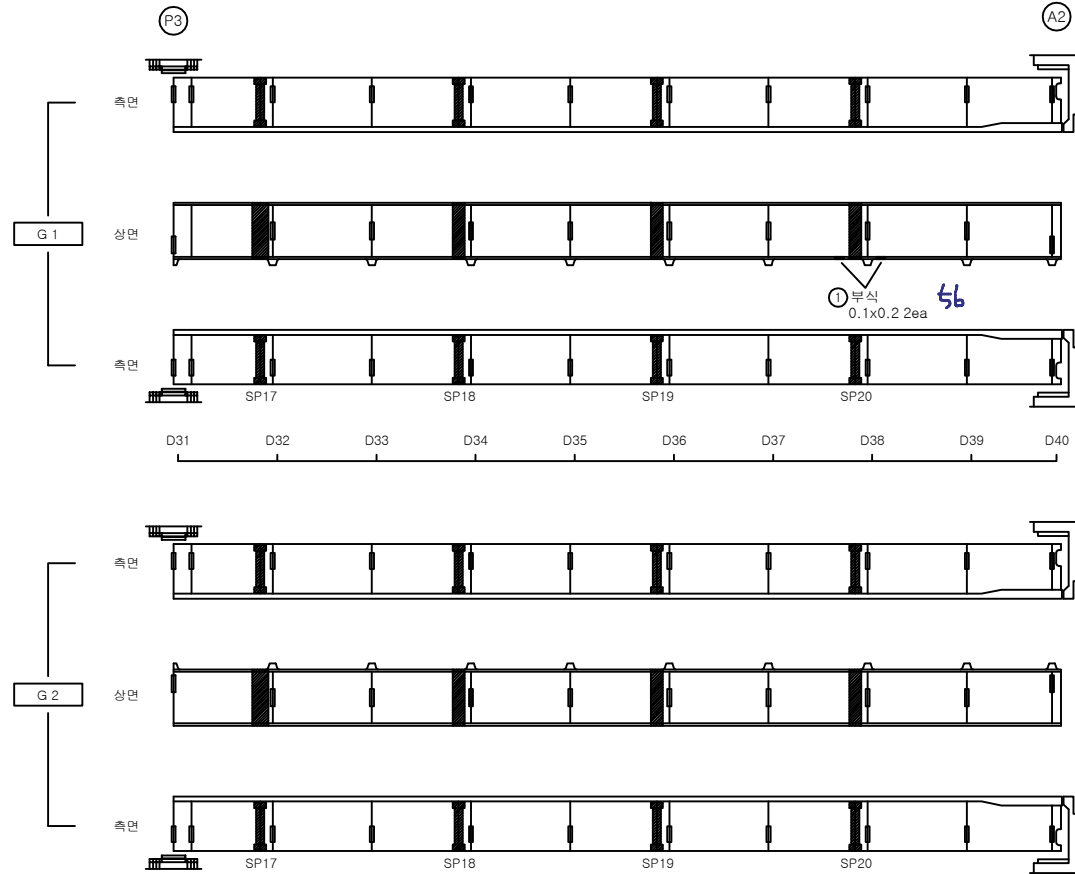
| 번호 | 신/구 | 부재명 | 손상현황 | 손상규모 | | | | | | 비고 |
|---|---|---|---|---|---|---|---|---|---|---|
| 1 | 구 | 거더외부 | 부식 | | 0.1 | 0.2 | m² | 2 | 0.04 | |

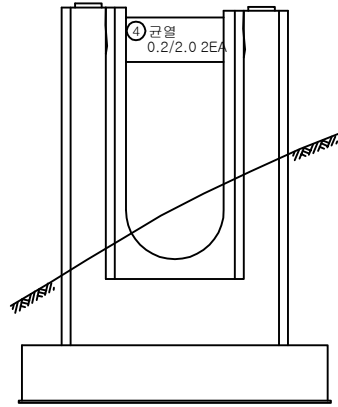
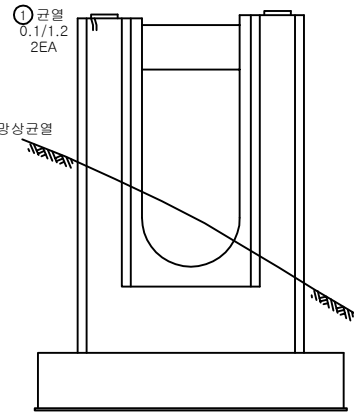
| 번호 | 신/구 | 부재명 | 손상현황 | 손상규모 | | | | | 비고 |
|---|---|---|---|---|---|---|---|---|---|
| 1 | 구 | 교각 | 균열 | 0.1 | 1.2 | | m | 2 | 2.40 |
| 2 | 구 | 교량받침 | 앵커볼트 부식 | | | | EA | 4 | 4.00 |
| 3 | 신 | 교량받침 | 받침콘크리트 망상균열 | | 0.2 | 0.2 | m² | 1 | 0.04 |
| 4 | 신 | 교각 | 균열 | 0.2 | 2.0 | | m | 2 | 4.00 |

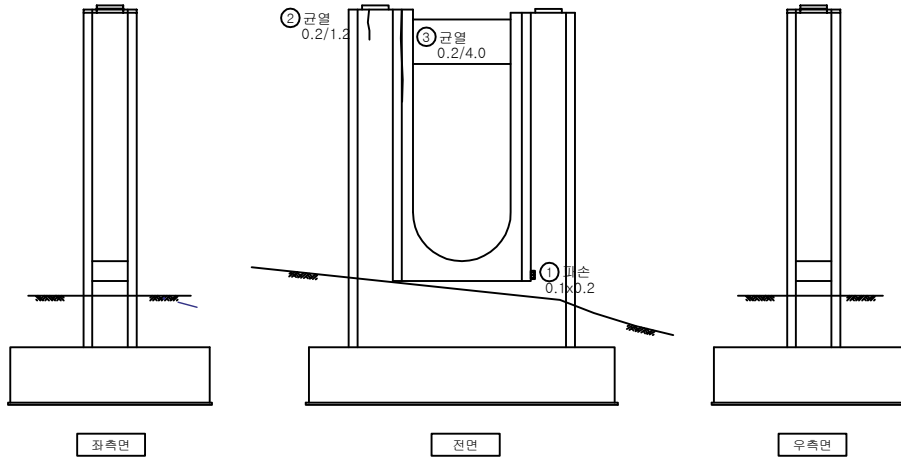
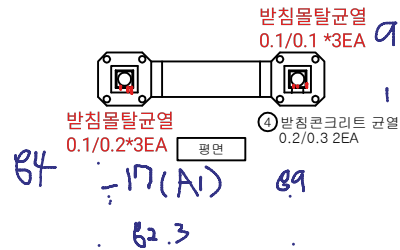
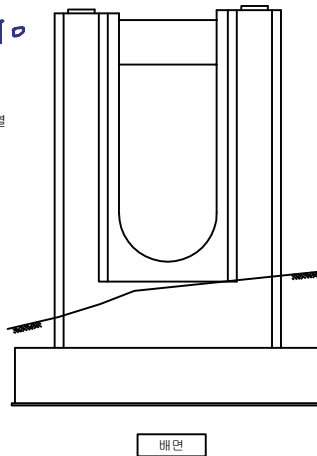
I D : 울산JCT2교(울산) - 교각 P3

| 번호 | 신/구 | 부재명 | 손상현황 | 손상규모 | | | | | 비고 |
|---|---|---|---|---|---|---|---|---|---|
| 2 | 신 | 교각 | 균열 | 0.2 | 1.2 | | m | 1 | 1.20 |
| 3 | 신 | 교각 | 균열 | 0.2 | 4.0 | | m | 1 | 4.00 |
| 4 | 신 | 교량받침 | 발점콘크리트 균열 | 0.2 | 0.3 | | m | 2 | 0.60 |

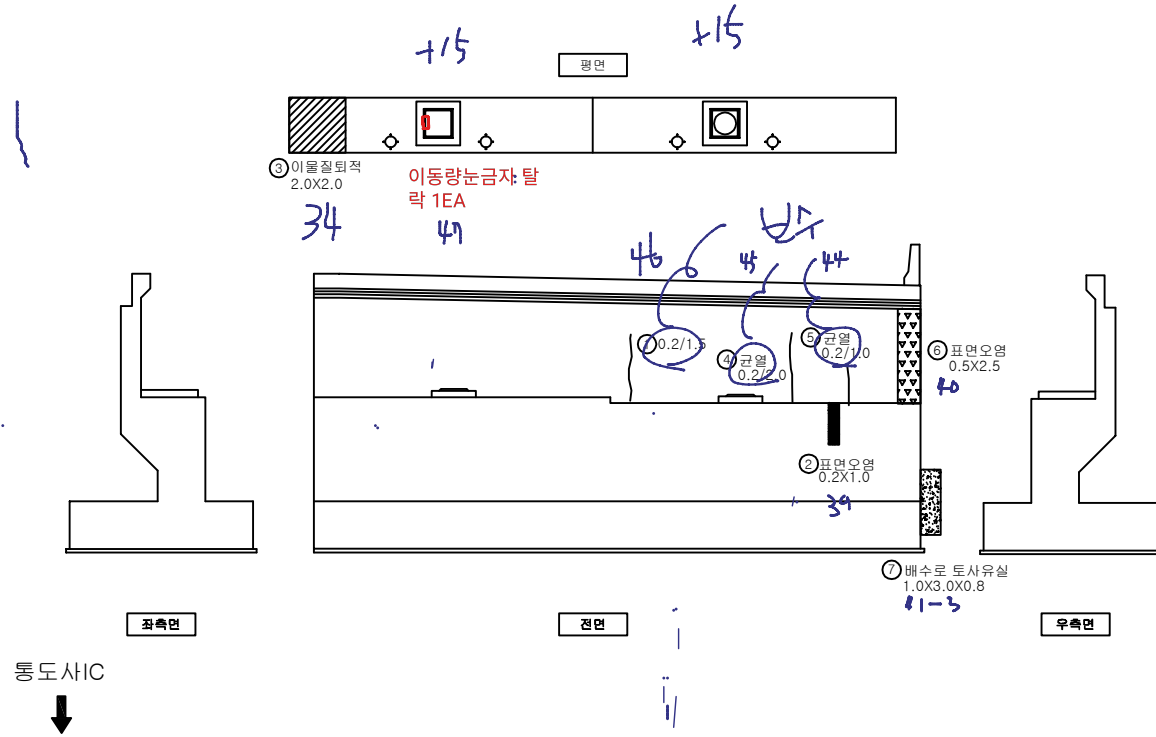
I D : 울산JCT2교(울산) - 교대 A2

| 번호 | 신/구 | 부재명 | 손상현황 | 손상규모 | | | | | 비고 |
|---|---|---|---|---|---|---|---|---|---|
| 1 | 구 | 흙벽 | 균열 | 0.2 | 1.5 | | m | 1 | 1.50 |
| 4 | 신 | 흙벽 | 균열 | 0.2 | 2.0 | | m | 1 | 2.00 |
| 5 | 신 | 흙벽 | 균열 | 0.2 | 1.0 | | m | 1 | 1.00 |
