## 2. 외관조사망도

I D : 울산JCT3교 - 바닥판상면(S1)

용역명 2023년 부산울산고속도로  
정밀안전진단용역

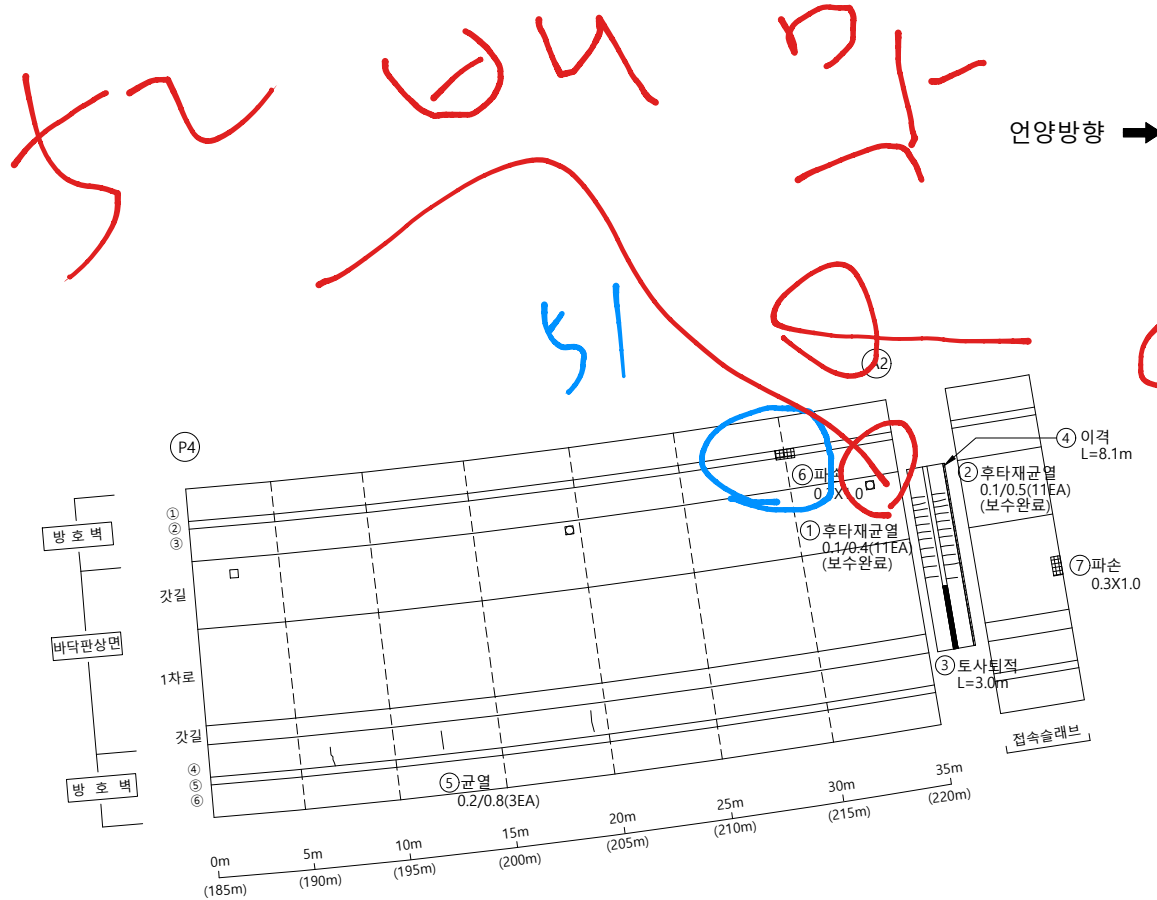
# I D : 울산JCT3교 - 바닥판상면(S5)

| 번호 | 신/구 | 부재명 | 손상내용 | 손상규모 | | | | | | 비고 |
|---|---|---|---|---|---|---|---|---|---|---|
| 1 | 구 | 신축이음 | 후타재 균열 | 0.1 | 0.4 | | 11 | 3.85 | m | 보수 |
| 2 | 구 | 신축이음 | 후타재 균열 | 0.1 | 0.5 | | 11 | 5.50 | m | 보수 |
| 3 | 구 | 신축이음 | 토사퇴적 | | 3.0 | | 1 | 3.00 | m | |
| 4 | 구 | 신축이음 | 이격 | | 8.1 | | 1 | 8.10 | m | h=10.0 |
| 5 | 구 | 방호벽 | 균열(0.3mm미만) | 0.2 | 0.8 | | 3 | 2.40 | m | |
| 6 | 신 | 방호벽 | 파손 | | 0.3 | 1.0 | 1 | 0.30 | m² | |
| 7 | 신 | 포장 | 파손 | | 0.3 | 1.0 | 1 | 0.30 | m² | |
