I D : 울산JCT3교 - 바닥판상면(S1)

2023년 부산울산고속도로  
정밀안전진단용역

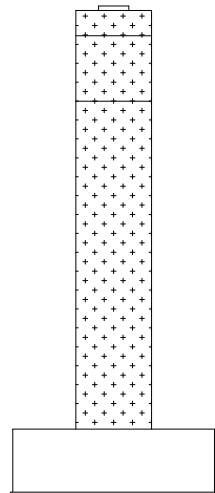
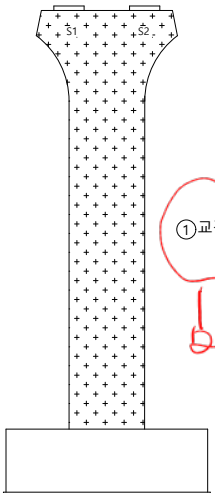
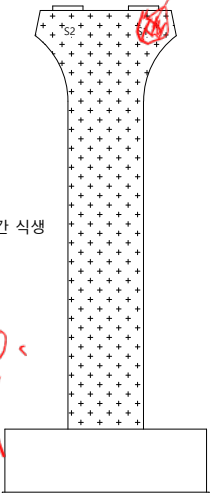
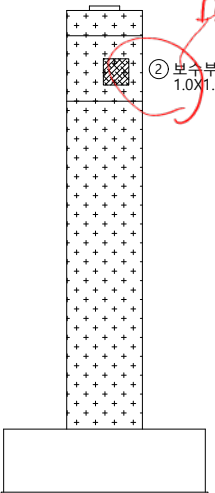
I D : 울산JCT3교 - 교각(P4)

127 ( $w \approx 0.1 / m$ )

② 보수부 망상균열  
1.0X1.0

①교각 전구간 식생
