## 2. 외관조사망도

# I D : 울산JCT4교 - 바닥판상면(S1)

| 용역명<br>2023년 부산울산고속도로<br>정밀안전진단용역 | |

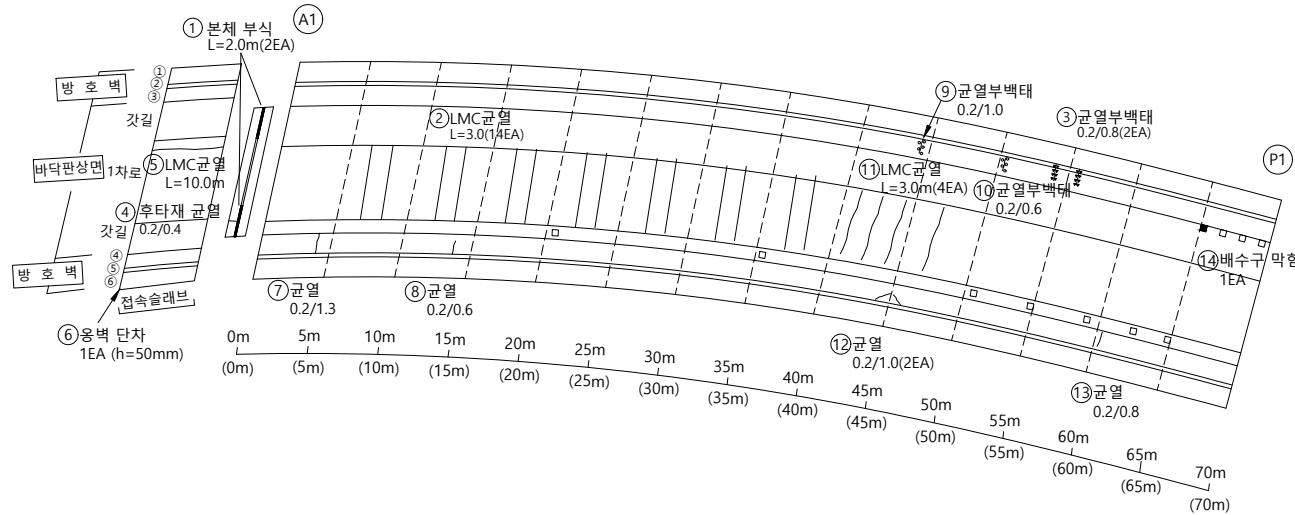
| 번호 | 신/구 | 부재명 | 손상 내용 | 손상 규모 | | | | | 비고 |
|---|---|---|---|---|---|---|---|---|---|
| 1 | 구 | 신축이음 | 본체부식 | | 2.0 | | 2 | 4.00 | m |
| 2 | 구 | 포장 | LMC균열 | | 3.0 | | 14 | 42.00 | m |
| 3 | 구 | 방호벽 | 균열부백태 | 0.2 | 0.8 | | 2 | 1.60 | m |
| 4 | 구 | 신축이음 | 후타재 균열 | 0.2 | 0.4 | | 1 | 0.40 | m |
| 5 | 신 | 포장 | LMC균열 | | 10.0 | | 1 | 10.00 | m |
| 6 | 신 | 방호벽 | 용벽 단차 | | | | 1 | 1.00 | EA h=50mm |
| 7 | 신 | 방호벽 | 균열(0.3mm미만) | 0.2 | 1.3 | | 1 | 1.30 | m |
| 8 | 신 | 방호벽 | 균열(0.3mm미만) | 0.2 | 0.6 | | 1 | 0.60 | m |
| 9 | 신 | 방호벽 | 균열부백태 | 0.2 | 1.0 | | 1 | 1.00 | m |
| 10 | 신 | 방호벽 | 균열부백태 | 0.2 | 0.6 | | 1 | 0.60 | m |
| 11 | 신 | 포장 | LMC균열 | | 3.0 | | 4 | 12.00 | m |
| 12 | 신 | 방호벽 | 균열(0.3mm미만) | 0.2 | 1.0 | | 2 | 2.00 | m |
| 13 | 신 | 방호벽 | 균열(0.3mm미만) | 0.2 | 0.8 | | 1 | 0.80 | m |
| 14 | 신 | 배수시설 | 배수구 막힘 | | | | 1 | 1.00 | EA |
