## 2. 외관조사망도

# I D : 울산JCT4교 - 바닥판상면(S1)

| 용역명 | 2023년 부산울산고속도로<br>정밀안전진단용역 |

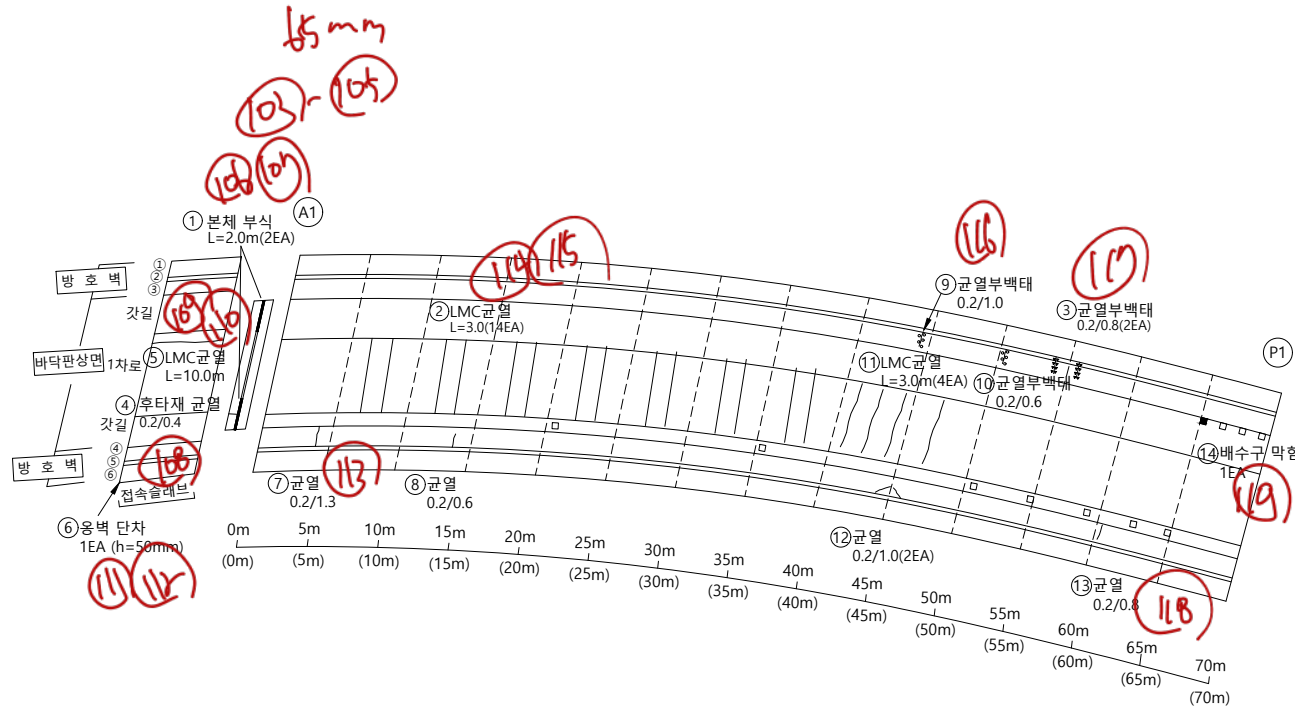
| 번호 | 신/구 | 부재명 | 손상 내용 | 손상 규모 | | | | | 비고 |
|---|---|---|---|---|---|---|---|---|---|
| 1 | 구 | 신축이음 | 본체부식 | | 2.0 | | 2 | 4.00 | m |
| 2 | 구 | 포장 | LMC균열 | | 3.0 | | 14 | 42.00 | m |
| 3 | 구 | 방호벽 | 균열부백태 | 0.2 | 0.8 | | 2 | 1.60 | m |
| 4 | 구 | 신축이음 | 후타재 균열 | 0.2 | 0.4 | | 1 | 0.40 | m |
| 5 | 신 | 포장 | LMC균열 | | 10.0 | | 1 | 10.00 | m |
| 6 | 신 | 방호벽 | 옹벽 단차 | | | | 1 | 1.00 | EA h=50mm |
| 7 | 신 | 방호벽 | 균열(0.3mm미만) | 0.2 | 1.3 | | 1 | 1.30 | m |
| 8 | 신 | 방호벽 | 균열(0.3mm미만) | 0.2 | 0.6 | | 1 | 0.60 | m |
| 9 | 신 | 방호벽 | 균열부백태 | 0.2 | 1.0 | | 1 | 1.00 | m |
| 10 | 신 | 방호벽 | 균열부백태 | 0.2 | 0.6 | | 1 | 0.60 | m |
| 11 | 신 | 포장 | LMC균열 | | 3.0 | | 4 | 12.00 | m |
| 12 | 신 | 방호벽 | 균열(0.3mm미만) | 0.2 | 1.0 | | 2 | 2.00 | m |
| 13 | 신 | 방호벽 | 균열(0.3mm미만) | 0.2 | 0.8 | | 1 | 0.80 | m |
| 14 | 신 | 배수시설 | 배수구 막힘 | | | | 1 | 1.00 | EA |

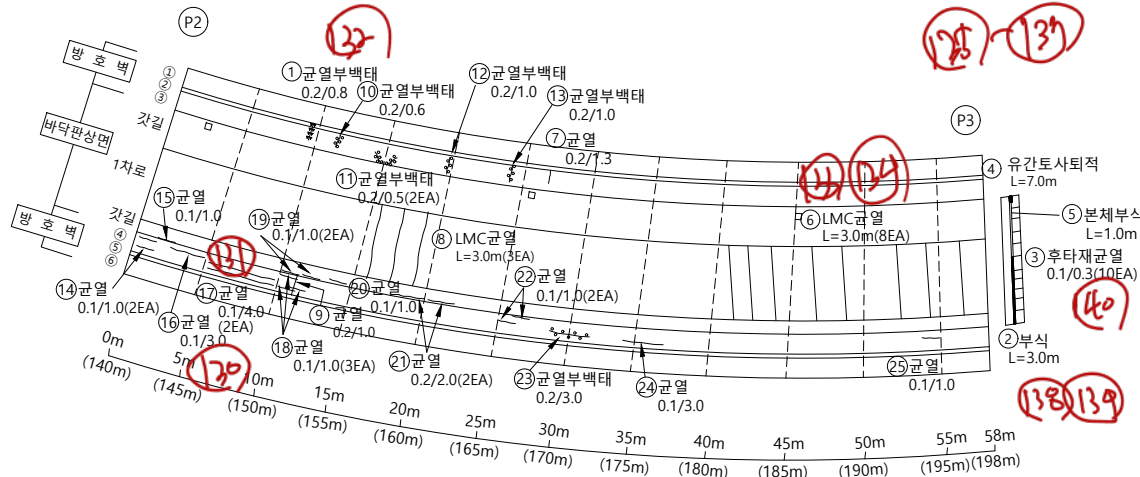
# I D : 울산JCT4교 - 바닥판상면(S3)

| 번호 | 신/구 | 부재명 | 손상내용 | 손상규모 | | | | | | 비고 |
|---|---|---|---|---|---|---|---|---|---|---|
| 1 | 구 | 방호벽 | 균열부백태 | 0.2 | 0.8 | | 1 | 0.80 | m | |
| 2 | 구 | 신축이음 | 본체부식 | | 3.0 | | 1 | 3.00 | m | |
| 3 | 구 | 신축이음 | 후타재 균열 | 0.1 | 0.3 | | 10 | 2.50 | m | |
| 4 | 구 | 신축이음 | 유간토사퇴적 | | 7.0 | | 1 | 7.00 | m | |
| 5 | 구 | 신축이음 | 본체부식 | | 1.0 | | 1 | 1.00 | m | |
| 6 | 구 | 포장 | LMC균열 | | 3.0 | | 8 | 24.00 | m | |
| 7 | 구 | 방호벽 | 균열(0.3mm미만) | 0.2 | 1.3 | | 1 | 1.30 | m | |
| 8 | 구 | 포장 | LMC균열 | | 3.0 | | 3 | 9.00 | m | |
| 9 | 구 | 방호벽 | 균열(0.3mm미만) | 0.2 | 1.0 | | 1 | 1.00 | m | |
| 10 | 신 | 방호벽 | 균열부백태 | 0.2 | 0.6 | | 1 | 0.60 | m | |
| 11 | 신 | 방호벽 | 균열부백태 | 0.2 | 0.5 | | 2 | 1.00 | m | |
| 12 | 신 | 방호벽 | 균열부백태 | 0.2 | 1.0 | | 1 | 1.00 | m | |
| 13 | 신 | 방호벽 | 균열부백태 | 0.2 | 1.0 | | 1 | 1.00 | m | |
| 14 | 신 | 방호벽 | 균열(0.3mm미만) | 0.1 | 1.0 | | 2 | 2.00 | m | |
| 15 | 신 | 방호벽 | 균열(0.3mm미만) | 0.1 | 1.0 | | 1 | 1.00 | m | |
| 16 | 신 | 방호벽 | 균열(0.3mm미만) | 0.1 | 3.0 | | 1 | 3.00 | m | |
| 17 | 신 | 방호벽 | 균열(0.3mm미만) | 0.1 | 4.0 | | 2 | 8.00 | m | |
| 18 | 신 | 방호벽 | 균열(0.3mm미만) | 0.1 | 1.0 | | 3 | 3.00 | m | |
| 19 | 신 | 방호벽 | 균열(0.3mm미만) | 0.1 | 1.0 | | 2 | 2.00 | m | |
| 20 | 신 | 방호벽 | 균열(0.3mm미만) | 0.1 | 1.0 | | 1 | 1.00 | m | |
| 21 | 신 | 방호벽 | 균열(0.3mm미만) | 0.2 | 2.0 | | 2 | 4.00 | m | |
| 22 | 신 | 방호벽 | 균열(0.3mm미만) | 0.1 | 1.0 | | 2 | 2.00 | m | |
| 23 | 신 | 방호벽 | 균열부백태 | 0.2 | 3.0 | | 1 | 3.00 | m | |
| 24 | 신 | 방호벽 | 균열(0.3mm미만) | 0.1 | 3.0 | | 1 | 3.00 | m | |
| 25 | 신 | 방호벽 | 균열(0.3mm미만) | 0.1 | 1.0 | | 1 | 1.00 | m | |
