## 2. 외관조사망도

# I D : 울산JCT4교 - 바닥판상면(S1)

| 용역명 | 2023년 부산울산고속도로<br>정밀안전진단용역 |

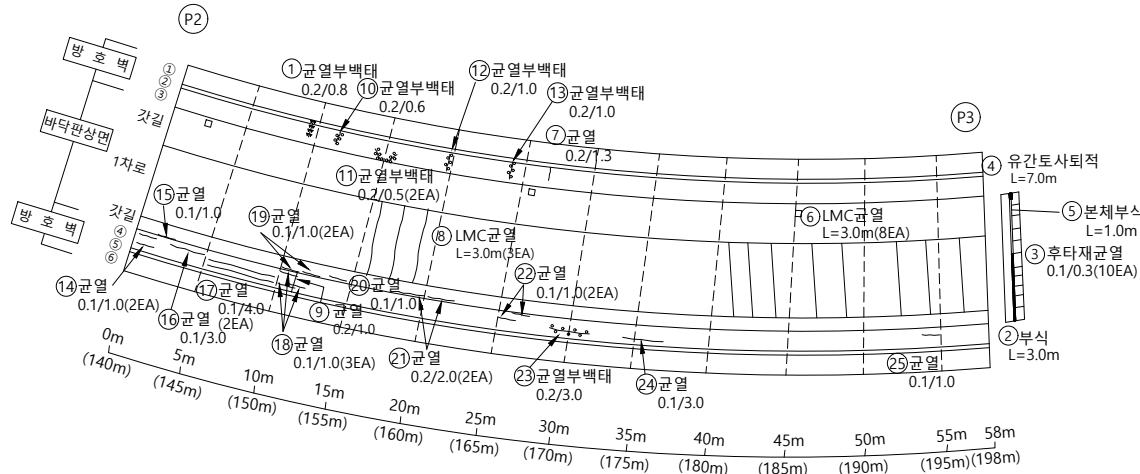
# I D : 울산JCT4교 - 바닥판상면(S3)

| 번호 | 신/구 | 부재명 | 손 상 내 용 | 손 상 규 모 | | | | | | 비 고 |
|---|---|---|---|---|---|---|---|---|---|---|
| 1 | 구 | 방호벽 | 균열부백태 | 0.2 | 0.8 | | 1 | 0.80 | m | |
| 2 | 구 | 신축이음 | 본체부식 | | 3.0 | | 1 | 3.00 | m | |
| 3 | 구 | 신축이음 | 후타재 균열 | 0.1 | 0.3 | | 10 | 2.50 | m | |
| 4 | 구 | 신축이음 | 유간토사퇴적 | | 7.0 | | 1 | 7.00 | m | |
| 5 | 구 | 신축이음 | 본체부식 | | 1.0 | | 1 | 1.00 | m | |
| 6 | 구 | 포장 | LMC균열 | | 3.0 | | 8 | 24.00 | m | |
| 7 | 구 | 방호벽 | 균열(0.3mm미만) | 0.2 | 1.3 | | 1 | 1.30 | m | |
| 8 | 구 | 포장 | LMC균열 | | 3.0 | | 3 | 9.00 | m | |
| 9 | 구 | 방호벽 | 균열(0.3mm미만) | 0.2 | 1.0 | | 1 | 1.00 | m | |
| 10 | 신 | 방호벽 | 균열부백태 | 0.2 | 0.6 | | 1 | 0.60 | m | |
| 11 | 신 | 방호벽 | 균열부백태 | 0.2 | 0.5 | | 2 | 1.00 | m | |
| 12 | 신 | 방호벽 | 균열부백태 | 0.2 | 1.0 | | 1 | 1.00 | m | |
| 13 | 신 | 방호벽 | 균열부백태 | 0.2 | 1.0 | | 1 | 1.00 | m | |
| 14 | 신 | 방호벽 | 균열(0.3mm미만) | 0.1 | 1.0 | | 2 | 2.00 | m | |
| 15 | 신 | 방호벽 | 균열(0.3mm미만) | 0.1 | 1.0 | | 1 | 1.00 | m | |
| 16 | 신 | 방호벽 | 균열(0.3mm미만) | 0.1 | 3.0 | | 1 | 3.00 | m | |
| 17 | 신 | 방호벽 | 균열(0.3mm미만) | 0.1 | 4.0 | | 2 | 8.00 | m | |
| 18 | 신 | 방호벽 | 균열(0.3mm미만) | 0.1 | 1.0 | | 3 | 3.00 | m | |
| 19 | 신 | 방호벽 | 균열(0.3mm미만) | 0.1 | 1.0 | | 2 | 2.00 | m | |
| 20 | 신 | 방호벽 | 균열(0.3mm미만) | 0.1 | 1.0 | | 1 | 1.00 | m | |
| 21 | 신 | 방호벽 | 균열(0.3mm미만) | 0.2 | 2.0 | | 2 | 4.00 | m | |
| 22 | 신 | 방호벽 | 균열(0.3mm미만) | 0.1 | 1.0 | | 2 | 2.00 | m | |
| 23 | 신 | 방호벽 | 균열부백태 | 0.2 | 3.0 | | 1 | 3.00 | m | |
| 24 | 신 | 방호벽 | 균열(0.3mm미만) | 0.1 | 3.0 | | 1 | 3.00 | m | |
| 25 | 신 | 방호벽 | 균열(0.3mm미만) | 0.1 | 1.0 | | 1 | 1.00 | m | |
