## 2. 외관조사망도

# I D : 울산JCT4교 - 바닥판상면(S1)

| 용역명 | | 2023년 부산울산고속도로<br>정밀안전진단용역 |

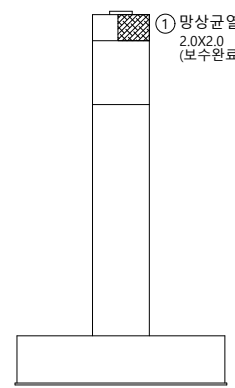
I D : 울산JCT4교 - 교각(P2)

① 망상균열  
2.0X2.0  
(보수완료)

②식생  
2.5X3.5

③ 망상균열  
3.0X2.0
