# I D : 울산JCT4교 - 바닥판상면(S1)

| 용역명 | 2023년 부산울산고속도로<br>정밀안전진단용역 |

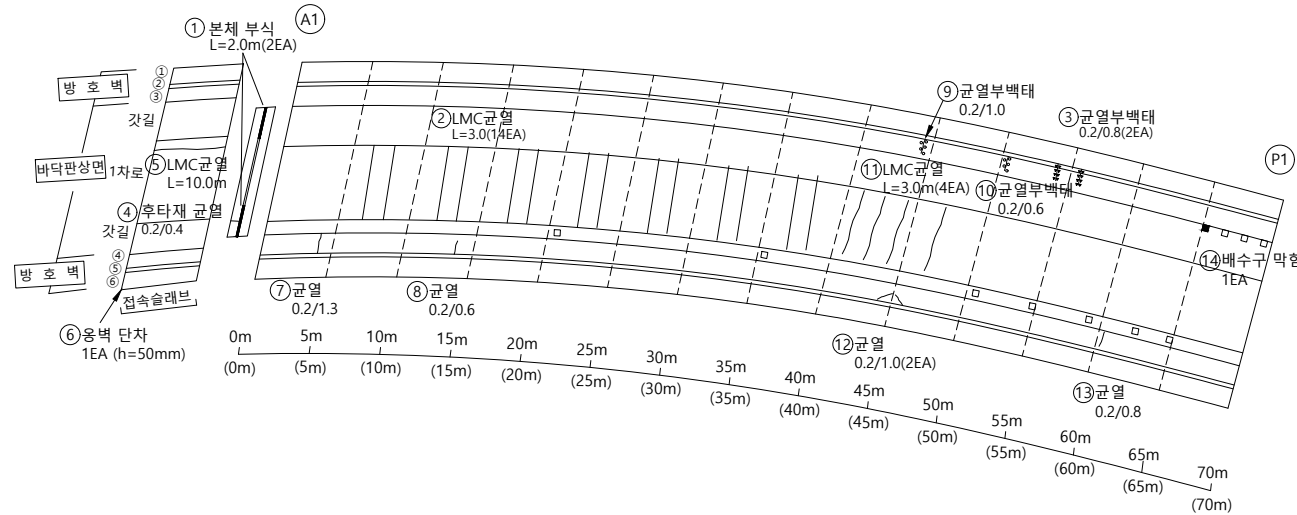
| 번호 | 신/구 | 부재명 | 손상 내용 | 손상 규모 | | | | | 비고 |
|---|---|---|---|---|---|---|---|---|---|
| 1 | 구 | 신축이음 | 본체부식 | | 2.0 | | 2 | 4.00 | m |
| 2 | 구 | 포장 | LMC균열 | | 3.0 | | 14 | 42.00 | m |
| 3 | 구 | 방호벽 | 균열부백태 | 0.2 | 0.8 | | 2 | 1.60 | m |
| 4 | 구 | 신축이음 | 후타재 균열 | 0.2 | 0.4 | | 1 | 0.40 | m |
| 5 | 신 | 포장 | LMC균열 | | 10.0 | | 1 | 10.00 | m |
| 6 | 신 | 방호벽 | 용벽 단차 | | | | 1 | 1.00 | EA h=50mm |
| 7 | 신 | 방호벽 | 균열(0.3mm미만) | 0.2 | 1.3 | | 1 | 1.30 | m |
| 8 | 신 | 방호벽 | 균열(0.3mm미만) | 0.2 | 0.6 | | 1 | 0.60 | m |
| 9 | 신 | 방호벽 | 균열부백태 | 0.2 | 1.0 | | 1 | 1.00 | m |
| 10 | 신 | 방호벽 | 균열부백태 | 0.2 | 0.6 | | 1 | 0.60 | m |
| 11 | 신 | 포장 | LMC균열 | | 3.0 | | 4 | 12.00 | m |
| 12 | 신 | 방호벽 | 균열(0.3mm미만) | 0.2 | 1.0 | | 2 | 2.00 | m |
| 13 | 신 | 방호벽 | 균열(0.3mm미만) | 0.2 | 0.8 | | 1 | 0.80 | m |
| 14 | 신 | 배수시설 | 배수구 막힘 | | | | 1 | 1.00 | EA |

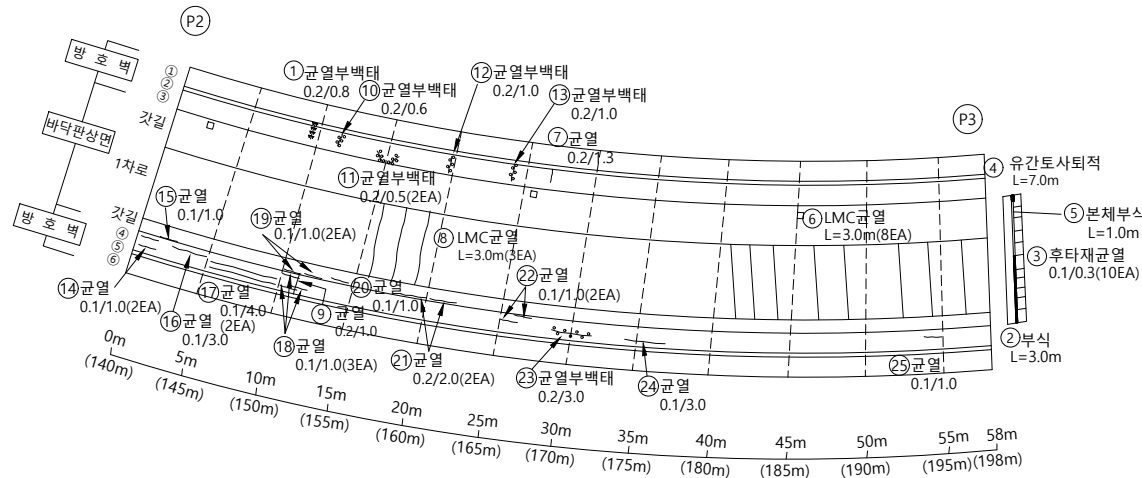
# I D : 울산JCT4교 - 바닥판상면(S3)

| 번호 | 신/구 | 부재명 | 손 상 내 용 | 손 상 규 모 | | | | | | 비 고 |
|---|---|---|---|---|---|---|---|---|---|---|
| 1 | 구 | 방호벽 | 균열부백태 | 0.2 | 0.8 | | 1 | 0.80 | m | |
| 2 | 구 | 신축이음 | 본체부식 | | 3.0 | | 1 | 3.00 | m | |
| 3 | 구 | 신축이음 | 후타재 균열 | 0.1 | 0.3 | | 10 | 2.50 | m | |
| 4 | 구 | 신축이음 | 유간토사퇴적 | | 7.0 | | 1 | 7.00 | m | |
| 5 | 구 | 신축이음 | 본체부식 | | 1.0 | | 1 | 1.00 | m | |
| 6 | 구 | 포장 | LMC균열 | | 3.0 | | 8 | 24.00 | m | |
| 7 | 구 | 방호벽 | 균열(0.3mm미만) | 0.2 | 1.3 | | 1 | 1.30 | m | |
| 8 | 구 | 포장 | LMC균열 | | 3.0 | | 3 | 9.00 | m | |
| 9 | 구 | 방호벽 | 균열(0.3mm미만) | 0.2 | 1.0 | | 1 | 1.00 | m | |
| 10 | 신 | 방호벽 | 균열부백태 | 0.2 | 0.6 | | 1 | 0.60 | m | |
| 11 | 신 | 방호벽 | 균열부백태 | 0.2 | 0.5 | | 2 | 1.00 | m | |
| 12 | 신 | 방호벽 | 균열부백태 | 0.2 | 1.0 | | 1 | 1.00 | m | |
| 13 | 신 | 방호벽 | 균열부백태 | 0.2 | 1.0 | | 1 | 1.00 | m | |
| 14 | 신 | 방호벽 | 균열(0.3mm미만) | 0.1 | 1.0 | | 2 | 2.00 | m | |
| 15 | 신 | 방호벽 | 균열(0.3mm미만) | 0.1 | 1.0 | | 1 | 1.00 | m | |
| 16 | 신 | 방호벽 | 균열(0.3mm미만) | 0.1 | 3.0 | | 1 | 3.00 | m | |
| 17 | 신 | 방호벽 | 균열(0.3mm미만) | 0.1 | 4.0 | | 2 | 8.00 | m | |
| 18 | 신 | 방호벽 | 균열(0.3mm미만) | 0.1 | 1.0 | | 3 | 3.00 | m | |
| 19 | 신 | 방호벽 | 균열(0.3mm미만) | 0.1 | 1.0 | | 2 | 2.00 | m | |
| 20 | 신 | 방호벽 | 균열(0.3mm미만) | 0.1 | 1.0 | | 1 | 1.00 | m | |
| 21 | 신 | 방호벽 | 균열(0.3mm미만) | 0.2 | 2.0 | | 2 | 4.00 | m | |
| 22 | 신 | 방호벽 | 균열(0.3mm미만) | 0.1 | 1.0 | | 2 | 2.00 | m | |
| 23 | 신 | 방호벽 | 균열부백태 | 0.2 | 3.0 | | 1 | 3.00 | m | |
| 24 | 신 | 방호벽 | 균열(0.3mm미만) | 0.1 | 3.0 | | 1 | 3.00 | m | |
| 25 | 신 | 방호벽 | 균열(0.3mm미만) | 0.1 | 1.0 | | 1 | 1.00 | m | |
