I D : 울산JCT4교 - 바닥판상면(S1)

| 범 | 균 열 | 균열백태 | 기 타 | 용 역 명<br>2023년 부산울산고속도로<br>정밀안전진단용역 |

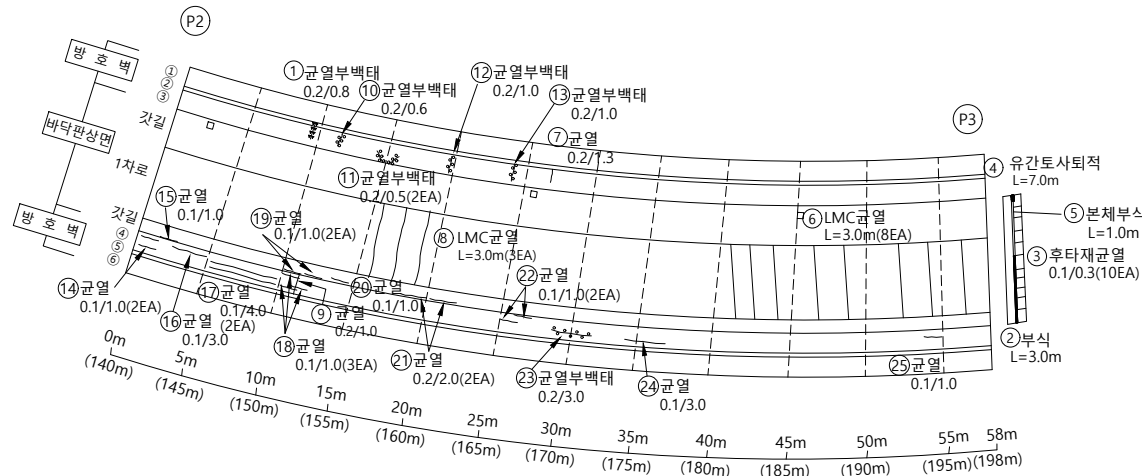
# I D : 울산JCT4교 - 바닥판상면(S3)

| 번호 | 신/구 | 부재명 | 손 상 내 용 | 손 상 규 모 | | | | | | 비 고 |
|---|---|---|---|---|---|---|---|---|---|---|
| 1 | 구 | 방호벽 | 균열부백태 | 0.2 | 0.8 | | 1 | 0.80 | m | |
| 2 | 구 | 신축이음 | 본체부식 | | 3.0 | | 1 | 3.00 | m | |
| 3 | 구 | 신축이음 | 후타재 균열 | 0.1 | 0.3 | | 10 | 2.50 | m | |
| 4 | 구 | 신축이음 | 유간토사퇴적 | | 7.0 | | 1 | 7.00 | m | |
| 5 | 구 | 신축이음 | 본체부식 | | 1.0 | | 1 | 1.00 | m | |
| 6 | 구 | 포장 | LMC균열 | | 3.0 | | 8 | 24.00 | m | |
| 7 | 구 | 방호벽 | 균열(0.3mm미만) | 0.2 | 1.3 | | 1 | 1.30 | m | |
| 8 | 구 | 포장 | LMC균열 | | 3.0 | | 3 | 9.00 | m | |
| 9 | 구 | 방호벽 | 균열(0.3mm미만) | 0.2 | 1.0 | | 1 | 1.00 | m | |
| 10 | 신 | 방호벽 | 균열부백태 | 0.2 | 0.6 | | 1 | 0.60 | m | |
| 11 | 신 | 방호벽 | 균열부백태 | 0.2 | 0.5 | | 2 | 1.00 | m | |
| 12 | 신 | 방호벽 | 균열부백태 | 0.2 | 1.0 | | 1 | 1.00 | m | |
| 13 | 신 | 방호벽 | 균열부백태 | 0.2 | 1.0 | | 1 | 1.00 | m | |
| 14 | 신 | 방호벽 | 균열(0.3mm미만) | 0.1 | 1.0 | | 2 | 2.00 | m | |
| 15 | 신 | 방호벽 | 균열(0.3mm미만) | 0.1 | 1.0 | | 1 | 1.00 | m | |
| 16 | 신 | 방호벽 | 균열(0.3mm미만) | 0.1 | 3.0 | | 1 | 3.00 | m | |
| 17 | 신 | 방호벽 | 균열(0.3mm미만) | 0.1 | 4.0 | | 2 | 8.00 | m | |
| 18 | 신 | 방호벽 | 균열(0.3mm미만) | 0.1 | 1.0 | | 3 | 3.00 | m | |
| 19 | 신 | 방호벽 | 균열(0.3mm미만) | 0.1 | 1.0 | | 2 | 2.00 | m | |
| 20 | 신 | 방호벽 | 균열(0.3mm미만) | 0.1 | 1.0 | | 1 | 1.00 | m | |
| 21 | 신 | 방호벽 | 균열(0.3mm미만) | 0.2 | 2.0 | | 2 | 4.00 | m | |
| 22 | 신 | 방호벽 | 균열(0.3mm미만) | 0.1 | 1.0 | | 2 | 2.00 | m | |
| 23 | 신 | 방호벽 | 균열부백태 | 0.2 | 3.0 | | 1 | 3.00 | m | |
| 24 | 신 | 방호벽 | 균열(0.3mm미만) | 0.1 | 3.0 | | 1 | 3.00 | m | |
| 25 | 신 | 방호벽 | 균열(0.3mm미만) | 0.1 | 1.0 | | 1 | 1.00 | m | |
