## 2. 외관조사망도

# I D : 울산JCT4교 - 바닥판상면(S1)

| 용역명 | 2023년 부산울산고속도로<br>정밀안전진단용역 |

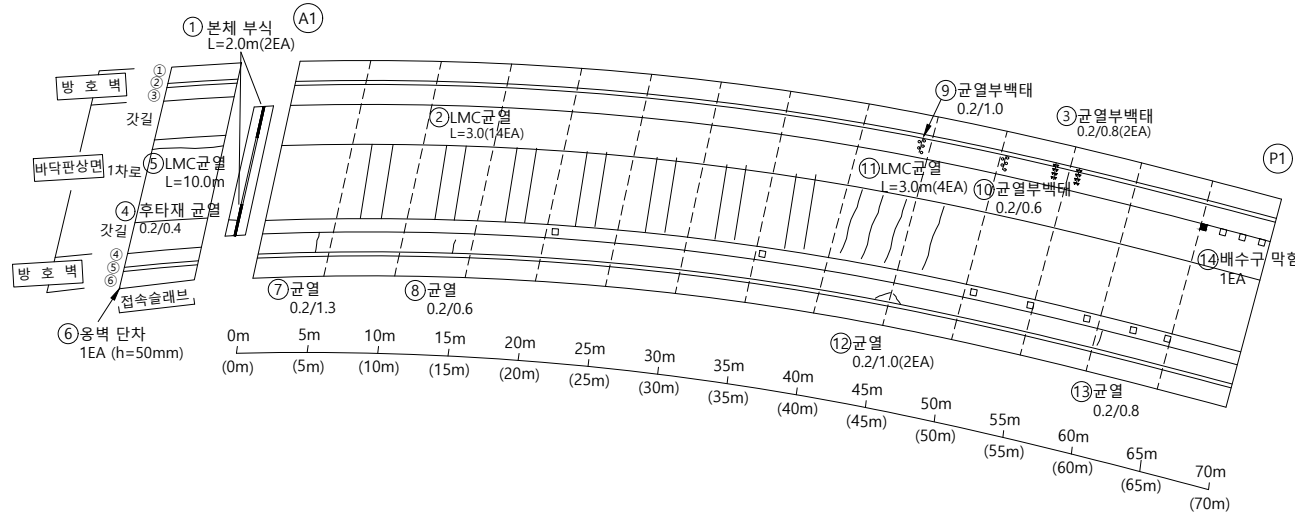
| 번호 | 신/구 | 부재명 | 손상 내용 | 손상 규모 | | | | | 비고 |
|---|---|---|---|---|---|---|---|---|---|
| 1 | 구 | 신축이음 | 본체부식 | | 2.0 | | 2 | 4.00 | m |
| 2 | 구 | 포장 | LMC균열 | | 3.0 | | 14 | 42.00 | m |
| 3 | 구 | 방호벽 | 균열부백태 | 0.2 | 0.8 | | 2 | 1.60 | m |
| 4 | 구 | 신축이음 | 후타재 균열 | 0.2 | 0.4 | | 1 | 0.40 | m |
| 5 | 신 | 포장 | LMC균열 | | 10.0 | | 1 | 10.00 | m |
| 6 | 신 | 방호벽 | 용벽 단차 | | | | 1 | 1.00 | EA h=50mm |
| 7 | 신 | 방호벽 | 균열(0.3mm미만) | 0.2 | 1.3 | | 1 | 1.30 | m |
| 8 | 신 | 방호벽 | 균열(0.3mm미만) | 0.2 | 0.6 | | 1 | 0.60 | m |
| 9 | 신 | 방호벽 | 균열부백태 | 0.2 | 1.0 | | 1 | 1.00 | m |
| 10 | 신 | 방호벽 | 균열부백태 | 0.2 | 0.6 | | 1 | 0.60 | m |
| 11 | 신 | 포장 | LMC균열 | | 3.0 | | 4 | 12.00 | m |
| 12 | 신 | 방호벽 | 균열(0.3mm미만) | 0.2 | 1.0 | | 2 | 2.00 | m |
| 13 | 신 | 방호벽 | 균열(0.3mm미만) | 0.2 | 0.8 | | 1 | 0.80 | m |
| 14 | 신 | 배수시설 | 배수구 막힘 | | | | 1 | 1.00 | EA |

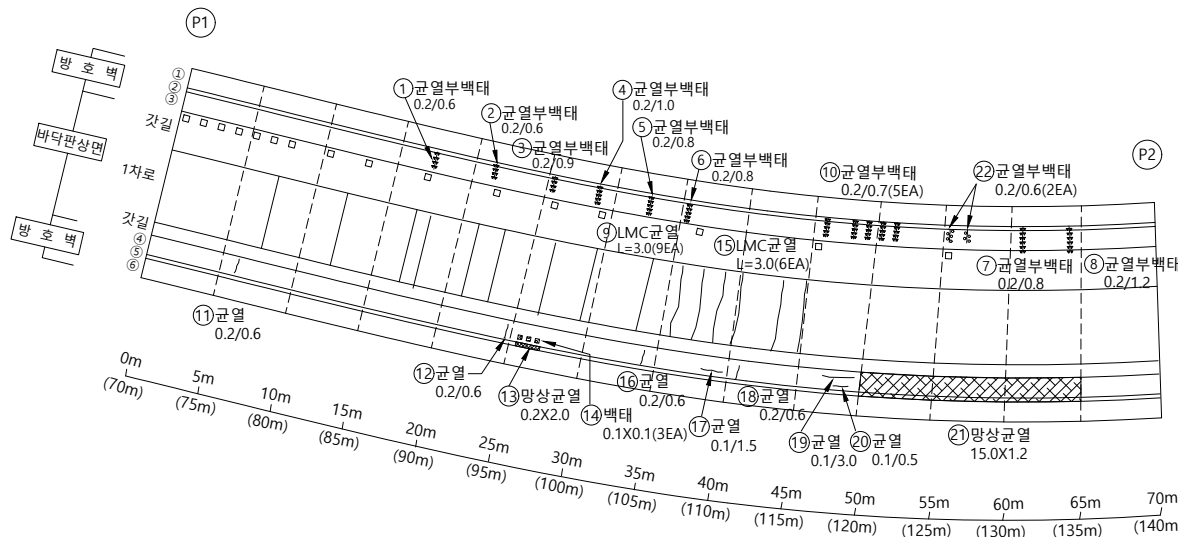
# I D : 울산JCT4교 - 바닥판상면(S2)

| 번호 | 신/구 | 부재명 | 손 상 내 용 | 손 상 규 모 | | | | | | 비 고 |
|---|---|---|---|---|---|---|---|---|---|---|
| 1 | 구 | 방호벽 | 균열부백태 | 0.2 | 0.6 | | 1 | 0.60 | m | |
| 2 | 구 | 방호벽 | 균열부백태 | 0.2 | 0.6 | | 1 | 0.60 | m | |
| 3 | 구 | 방호벽 | 균열부백태 | 0.2 | 0.9 | | 1 | 0.90 | m | |
| 4 | 구 | 방호벽 | 균열부백태 | 0.2 | 1.0 | | 1 | 1.00 | m | |
| 5 | 구 | 방호벽 | 균열부백태 | 0.2 | 0.8 | | 1 | 0.80 | m | |
| 6 | 구 | 방호벽 | 균열부백태 | 0.2 | 0.8 | | 1 | 0.80 | m | |
| 7 | 구 | 방호벽 | 균열부백태 | 0.2 | 0.8 | | 1 | 0.80 | m | |
| 8 | 구 | 방호벽 | 균열부백태 | 0.2 | 1.2 | | 1 | 1.20 | m | |
| 9 | 구 | 포장 | LMC균열 | | 3.0 | | 9 | 27.00 | m | |
| 10 | 구 | 방호벽 | 균열부백태 | 0.2 | 0.7 | | 5 | 3.50 | m | |
| 11 | 신 | 방호벽 | 균열(0.3mm미만) | 0.2 | 0.6 | | 1 | 0.60 | m | |
| 12 | 신 | 방호벽 | 균열(0.3mm미만) | 0.2 | 0.6 | | 1 | 0.60 | m | |
| 13 | 신 | 방호벽 | 망상균열 | | 2.0 | 0.2 | 1 | 0.40 | m' | |
| 14 | 신 | 방호벽 | 백태 | | 0.1 | 0.1 | 3 | 0.03 | m' | |
| 15 | 신 | 포장 | LMC균열 | | 3.0 | | 6 | 18.00 | m | |
| 16 | 신 | 방호벽 | 균열(0.3mm미만) | 0.2 | 0.6 | | 1 | 0.60 | m | |
| 17 | 신 | 방호벽 | 균열(0.3mm미만) | 0.1 | 1.5 | | 1 | 1.50 | m | |
| 18 | 신 | 방호벽 | 균열(0.3mm미만) | 0.2 | 0.6 | | 1 | 0.60 | m | |
| 19 | 신 | 방호벽 | 균열(0.3mm미만) | 0.1 | 3.0 | | 1 | 3.00 | m | |
| 20 | 신 | 방호벽 | 균열(0.3mm미만) | 0.1 | 0.5 | | 1 | 0.50 | m | |
| 21 | 신 | 방호벽 | 망상균열 | | 15.0 | 1.2 | 1 | 18.00 | m' | |
| 22 | 신 | 방호벽 | 균열부백태 | 0.2 | 0.6 | | 2 | 1.20 | m | |
