## 2. 외관조사망도

I D : 울산JCT4교 - 바닥판상면(S1)

용역명 2023년 부산울산고속도로  
정밀안전진단용역

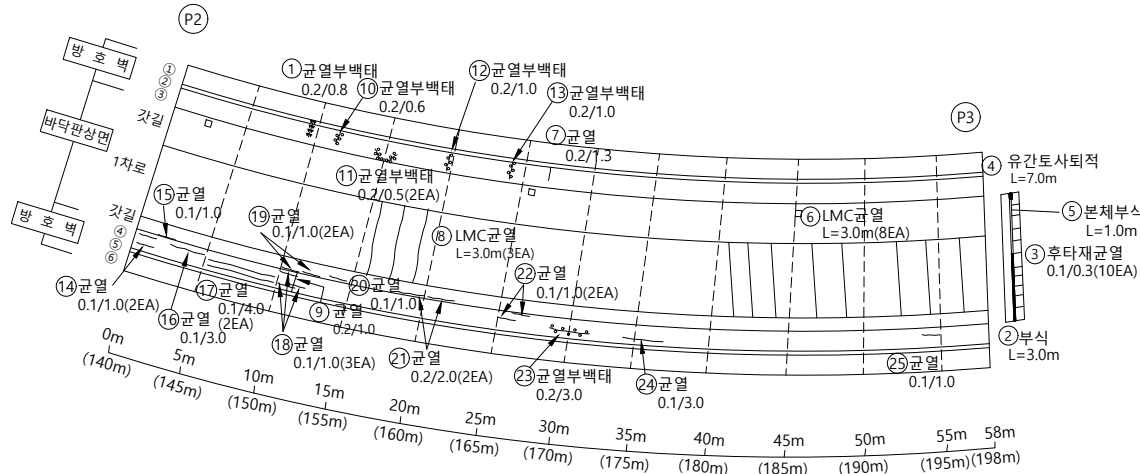
# I D : 울산JCT4교 - 바닥판상면(S3)

| 번호 | 신/구 | 부재명 | 손상내용 | 손상규모 | | | | | | 비고 |
|---|---|---|---|---|---|---|---|---|---|---|
| 1 | 구 | 방호벽 | 균열부백태 | 0.2 | 0.8 | | 1 | 0.80 | m | |
| 2 | 구 | 신축이음 | 본체부식 | | 3.0 | | 1 | 3.00 | m | |
| 3 | 구 | 신축이음 | 후타재 균열 | 0.1 | 0.3 | | 10 | 2.50 | m | |
| 4 | 구 | 신축이음 | 유간토사퇴적 | | 7.0 | | 1 | 7.00 | m | |
| 5 | 구 | 신축이음 | 본체부식 | | 1.0 | | 1 | 1.00 | m | |
| 6 | 구 | 포장 | LMC균열 | | 3.0 | | 8 | 24.00 | m | |
| 7 | 구 | 방호벽 | 균열(0.3mm미만) | 0.2 | 1.3 | | 1 | 1.30 | m | |
| 8 | 구 | 포장 | LMC균열 | | 3.0 | | 3 | 9.00 | m | |
| 9 | 구 | 방호벽 | 균열(0.3mm미만) | 0.2 | 1.0 | | 1 | 1.00 | m | |
| 10 | 신 | 방호벽 | 균열부백태 | 0.2 | 0.6 | | 1 | 0.60 | m | |
| 11 | 신 | 방호벽 | 균열부백태 | 0.2 | 0.5 | | 2 | 1.00 | m | |
| 12 | 신 | 방호벽 | 균열부백태 | 0.2 | 1.0 | | 1 | 1.00 | m | |
| 13 | 신 | 방호벽 | 균열부백태 | 0.2 | 1.0 | | 1 | 1.00 | m | |
| 14 | 신 | 방호벽 | 균열(0.3mm미만) | 0.1 | 1.0 | | 2 | 2.00 | m | |
| 15 | 신 | 방호벽 | 균열(0.3mm미만) | 0.1 | 1.0 | | 1 | 1.00 | m | |
| 16 | 신 | 방호벽 | 균열(0.3mm미만) | 0.1 | 3.0 | | 1 | 3.00 | m | |
| 17 | 신 | 방호벽 | 균열(0.3mm미만) | 0.1 | 4.0 | | 2 | 8.00 | m | |
| 18 | 신 | 방호벽 | 균열(0.3mm미만) | 0.1 | 1.0 | | 3 | 3.00 | m | |
| 19 | 신 | 방호벽 | 균열(0.3mm미만) | 0.1 | 1.0 | | 2 | 2.00 | m | |
| 20 | 신 | 방호벽 | 균열(0.3mm미만) | 0.1 | 1.0 | | 1 | 1.00 | m | |
| 21 | 신 | 방호벽 | 균열(0.3mm미만) | 0.2 | 2.0 | | 2 | 4.00 | m | |
| 22 | 신 | 방호벽 | 균열(0.3mm미만) | 0.1 | 1.0 | | 2 | 2.00 | m | |
| 23 | 신 | 방호벽 | 균열부백태 | 0.2 | 3.0 | | 1 | 3.00 | m | |
| 24 | 신 | 방호벽 | 균열(0.3mm미만) | 0.1 | 3.0 | | 1 | 3.00 | m | |
| 25 | 신 | 방호벽 | 균열(0.3mm미만) | 0.1 | 1.0 | | 1 | 1.00 | m | |
