## 원리2교(부산) 교면포장 S1

| 용역명 | | 2023년 부산울산고속도로 정밀안전점검 및 성능평가용역 | | | | | |

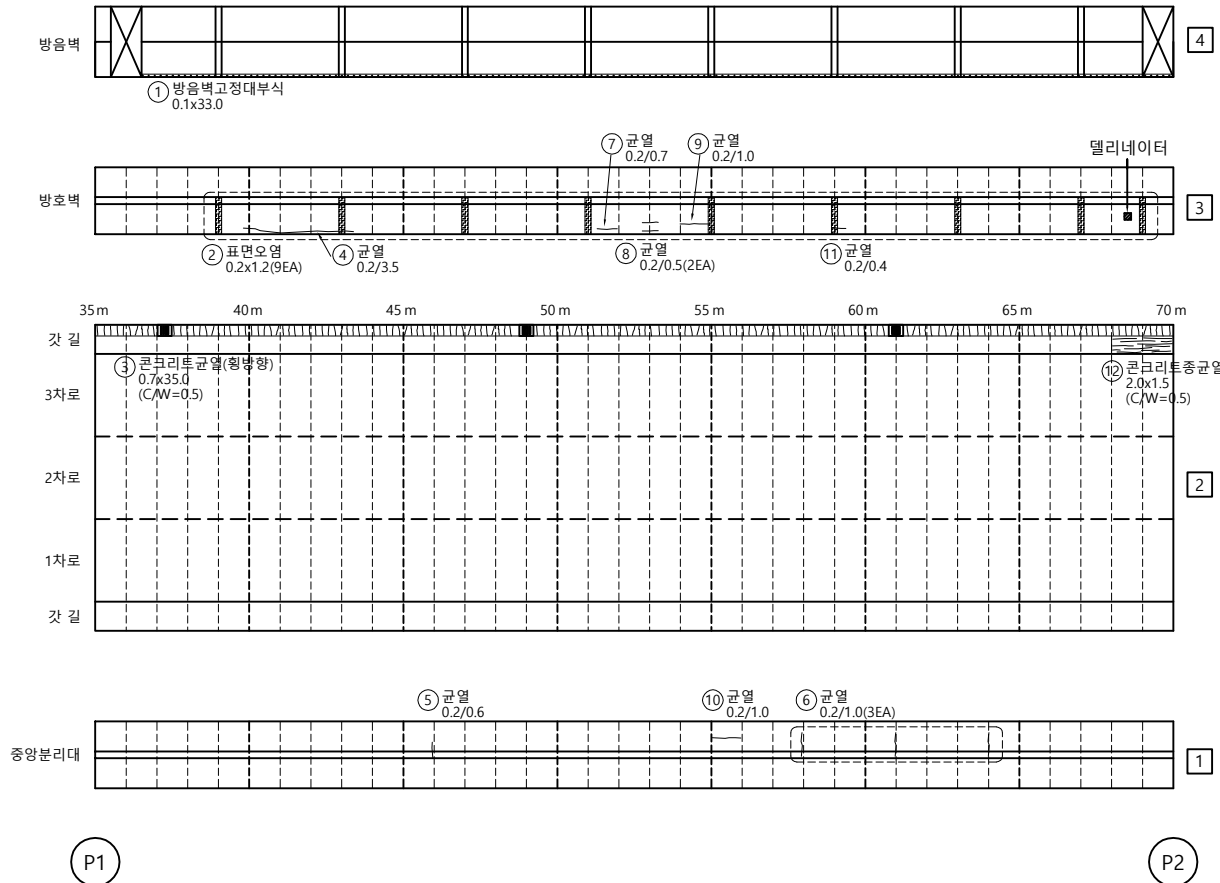
# 원리2교(부산) 교면포장 S2

| 번호 | 선/구 | 부재명 | 손상현황 | 손상규모 | | | | | 비고 |
|---|---|---|---|---|---|---|---|---|---|
| 1 | 구 | 방호벽 | 고정대 부식 | | 33.0 | 0.1 | 1 | m | 3.30 |
| 3 | 구 | 교면포장 | 포장 망상균열 | 0.5 | 35.0 | 0.7 | 1 | m | 24.50 |
| 12 | 구 | 교면포장 | 포장 망상균열 | 0.5 | 2.0 | 1.5 | 1 | m | 3.00 |

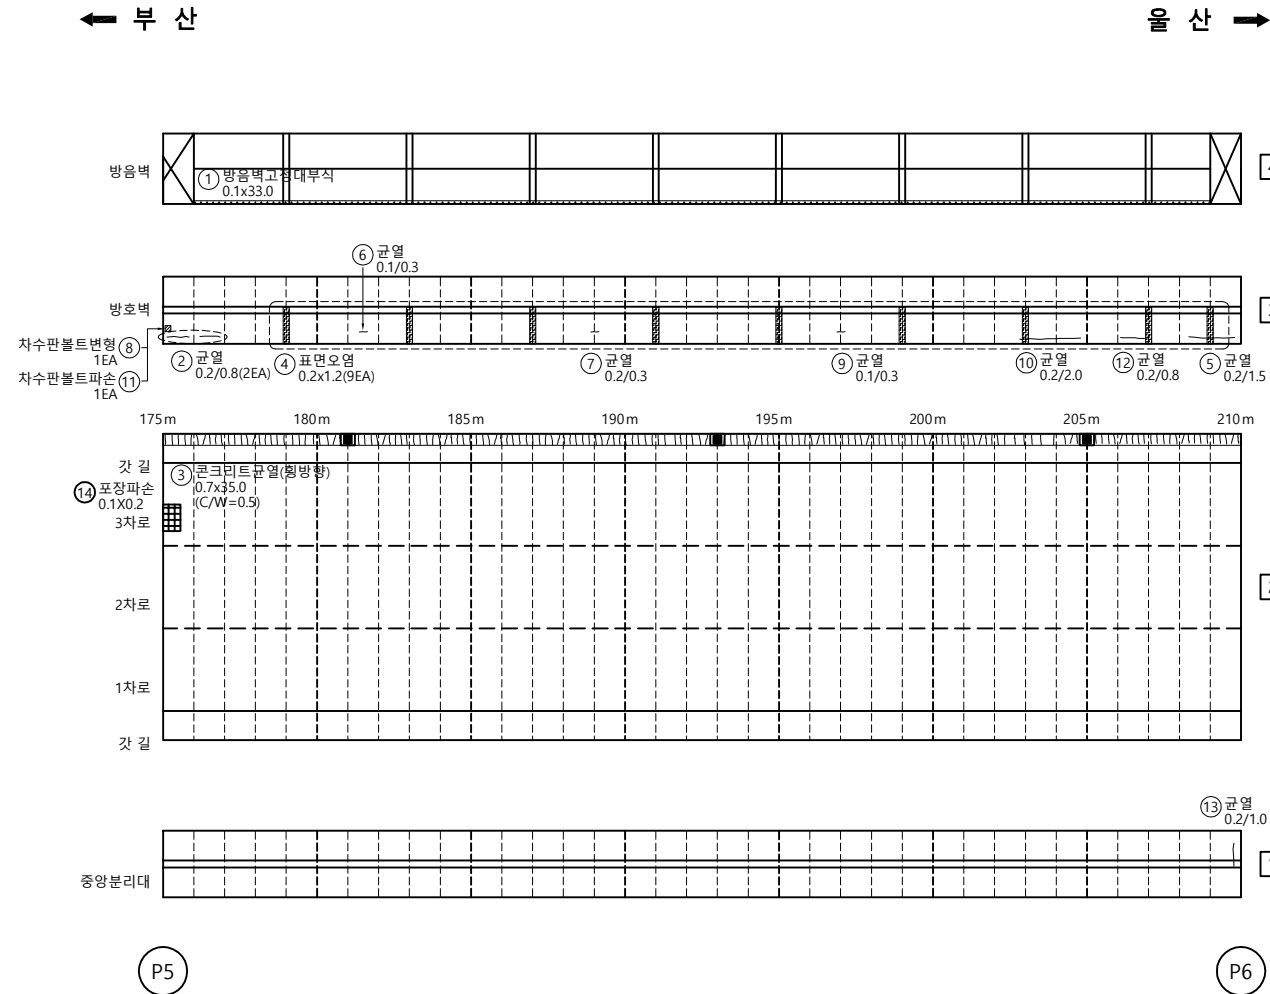
# 원리2교(부산) 교면포장 S6

| 교면포장 S6 | | | | | | | | | |
|---|---|---|---|---|---|---|---|---|---|
| 1 | 구 | 방호벽 | 고정대 부식 | | 33.0 | 0.1 | 1 | m | 3.30 |
| 3 | 구 | 교면포장 | 포장 망상균열 | 0.5 | 35.0 | 0.7 | 1 | m | 24.50 |

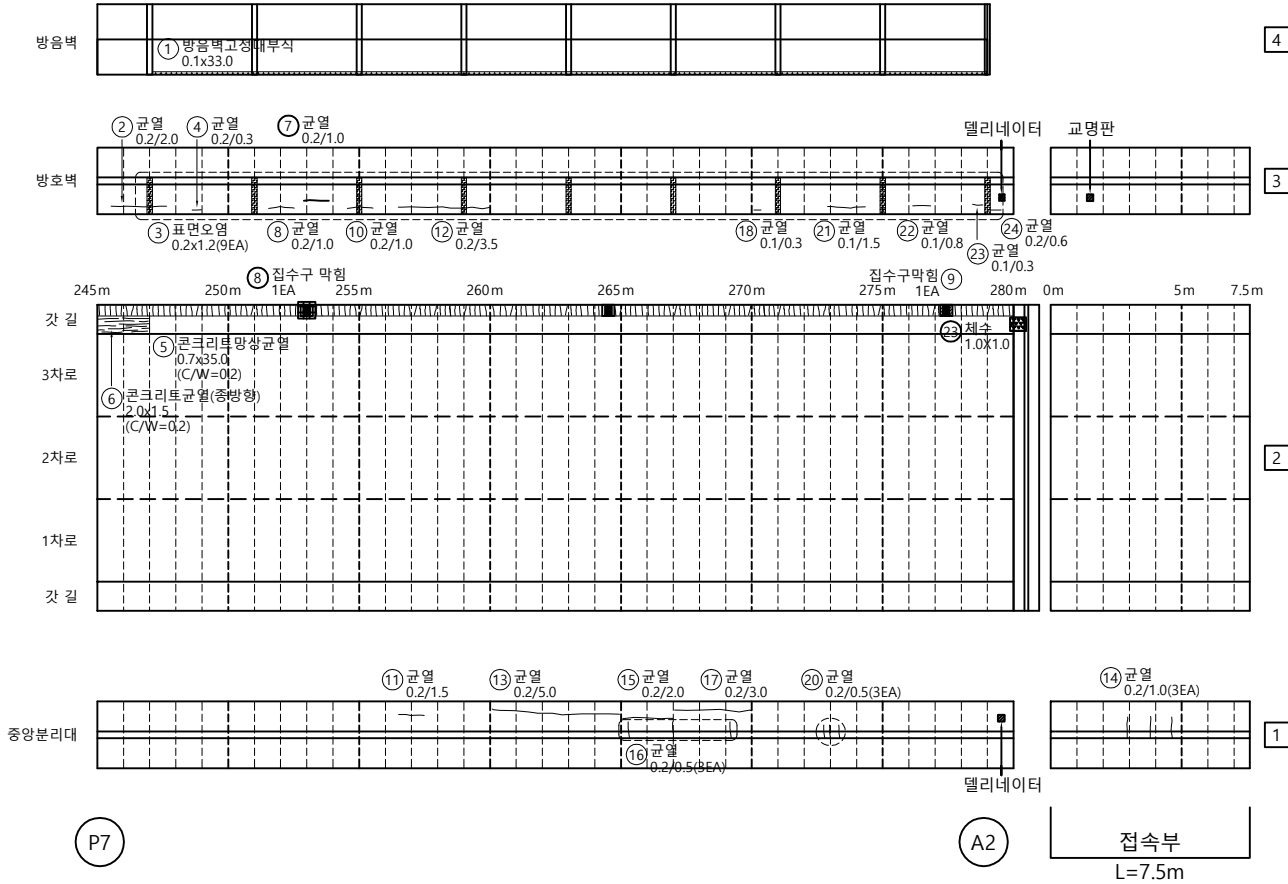
| 교면포장 S8 | | | | | | | | | |

| 교면포장 S8 | | | | | | | | | |
|---|---|---|---|---|---|---|---|---|---|
| 1 | 구 | 방음벽 | 고정대 부식 | | 33.0 | 0.1 | 1 | m | 3.30 |
| 5 | 구 | 교면포장 | 포장 망상균열 | 0.5 | 35.0 | 0.7 | 1 | m | 24.50 |
| 6 | 구 | 교면포장 | 포장 망상균열 | 0.5 | 2.0 | 1.5 | 1 | m | 3.00 |

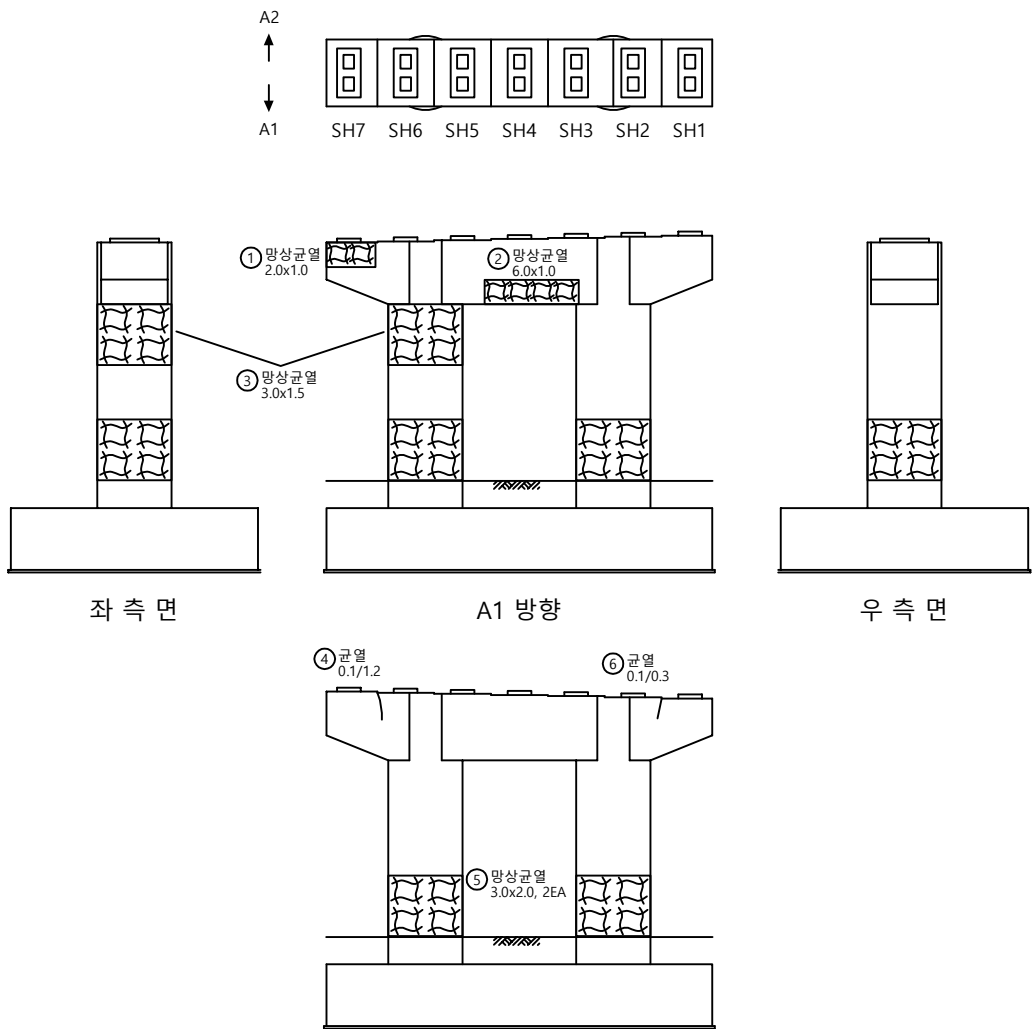
| 교각 | | | | | | | | | |
|---|---|---|---|---|---|---|---|---|---|
| P2 | | | | | | | | | |

| 교각 | | | | | | | | | |
|---|---|---|---|---|---|---|---|---|---|
| 1 | 구 | 교각 | 망성균열 | 0.2 | 2.0 | 1.0 | 1 | m <sup>2</sup> | 2.00 |
| 2 | 구 | 교각 | 망성균열 | 0.2 | 6.0 | 1.0 | 1 | m <sup>2</sup> | 6.00 |
| 5 | 구 | 교각 | 망성균열 | 0.2 | 3.0 | 2.0 | 1 | m <sup>2</sup> | 6.00 |

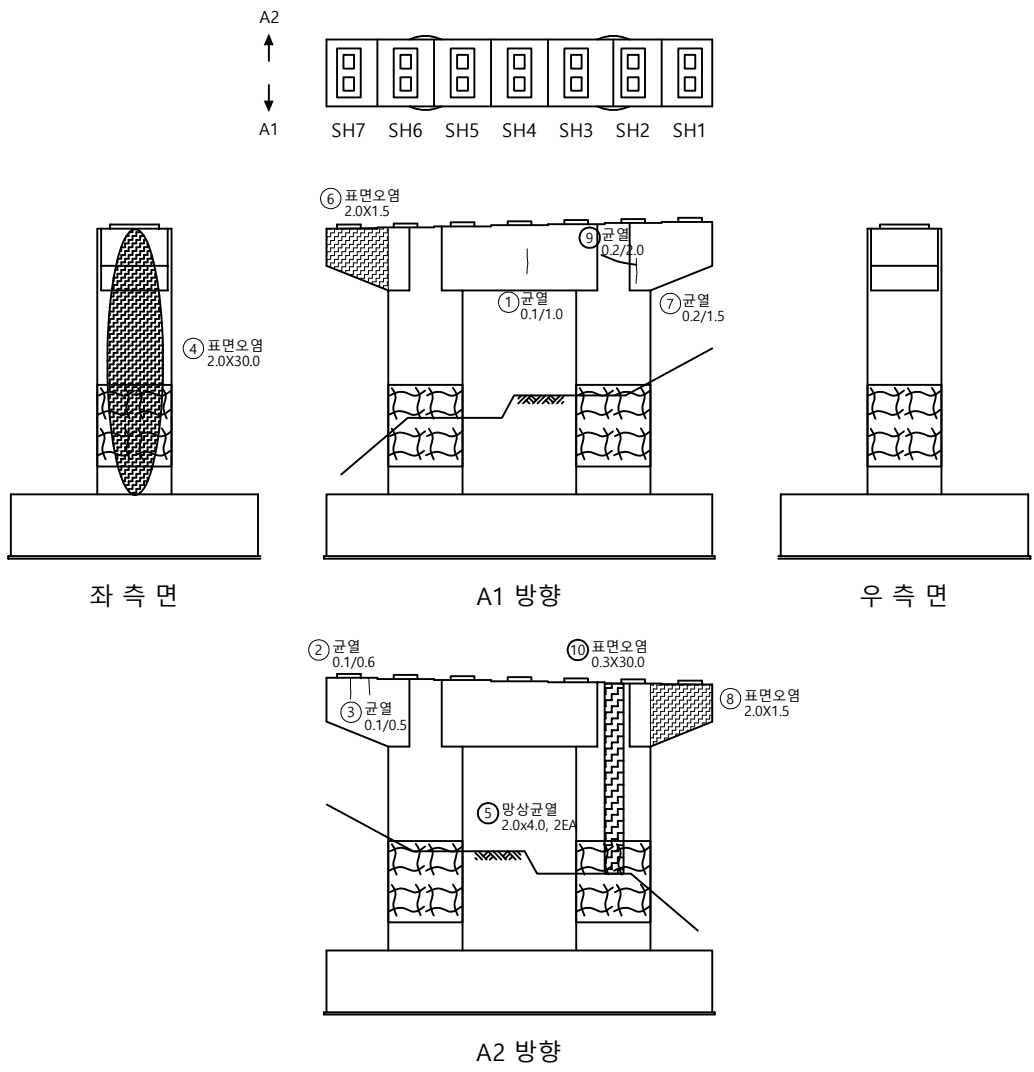
| 교각 | | | | | | | | | | |
|---|---|---|---|---|---|---|---|---|---|---|
| P3 | | | | | | | | | | |

| 교각 | | | | | | | | | | |
|---|---|---|---|---|---|---|---|---|---|---|
| 5 | 구 | 교각 | 망상균열 | 0.2 | 2.0 | 4.0 | 2 | m <sup>2</sup> | 16.00 | |

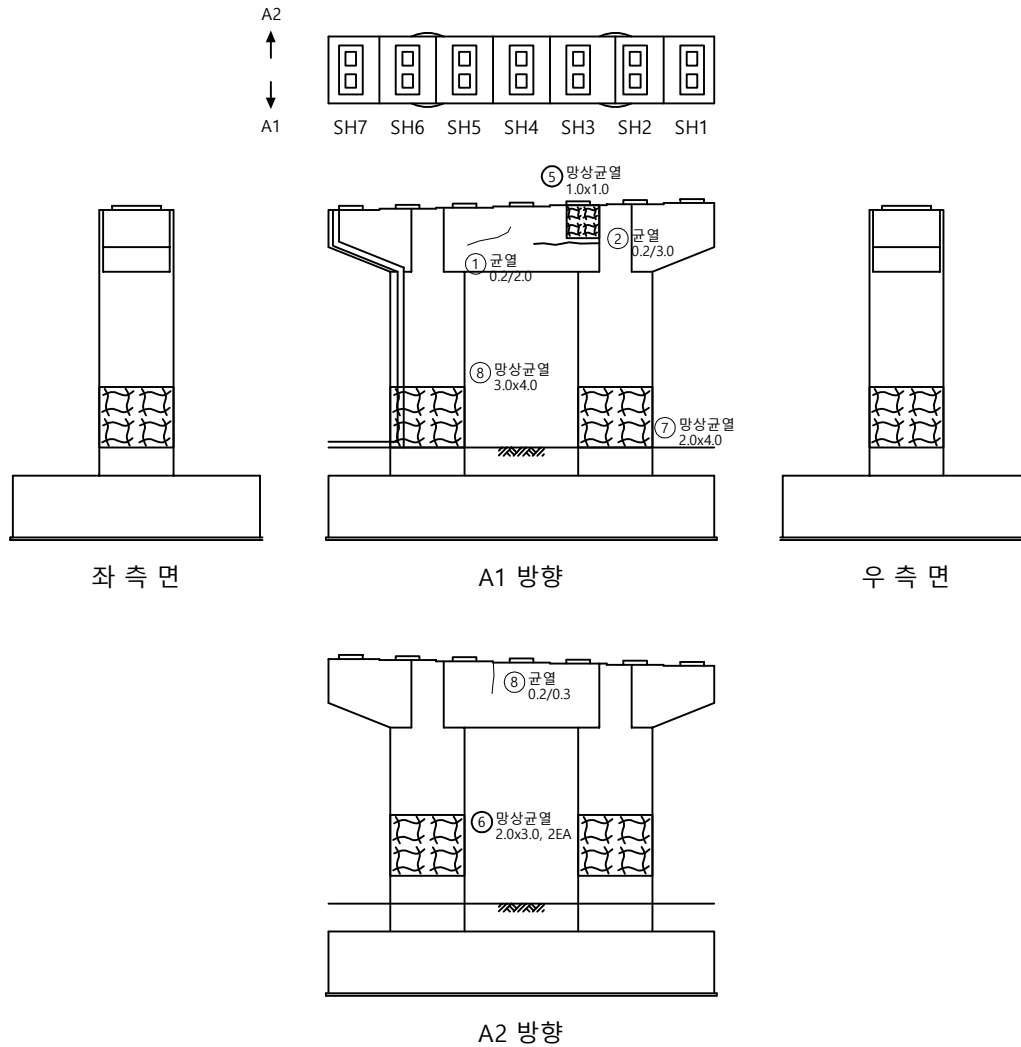
| 교각<br>P4 | | | | | | | | | |

| 교각<br>P4 | | | | | | | | | |
|---|---|---|---|---|---|---|---|---|---|
| 3 | 구 | 교각 | 망상균열 | 0.2 | 3.0 | 4.0 | 1 | m <sup>2</sup> | 12.00 |
| 6 | 구 | 교각 | 망상균열 | 0.2 | 2.0 | 3.0 | 2 | m <sup>2</sup> | 12.00 |

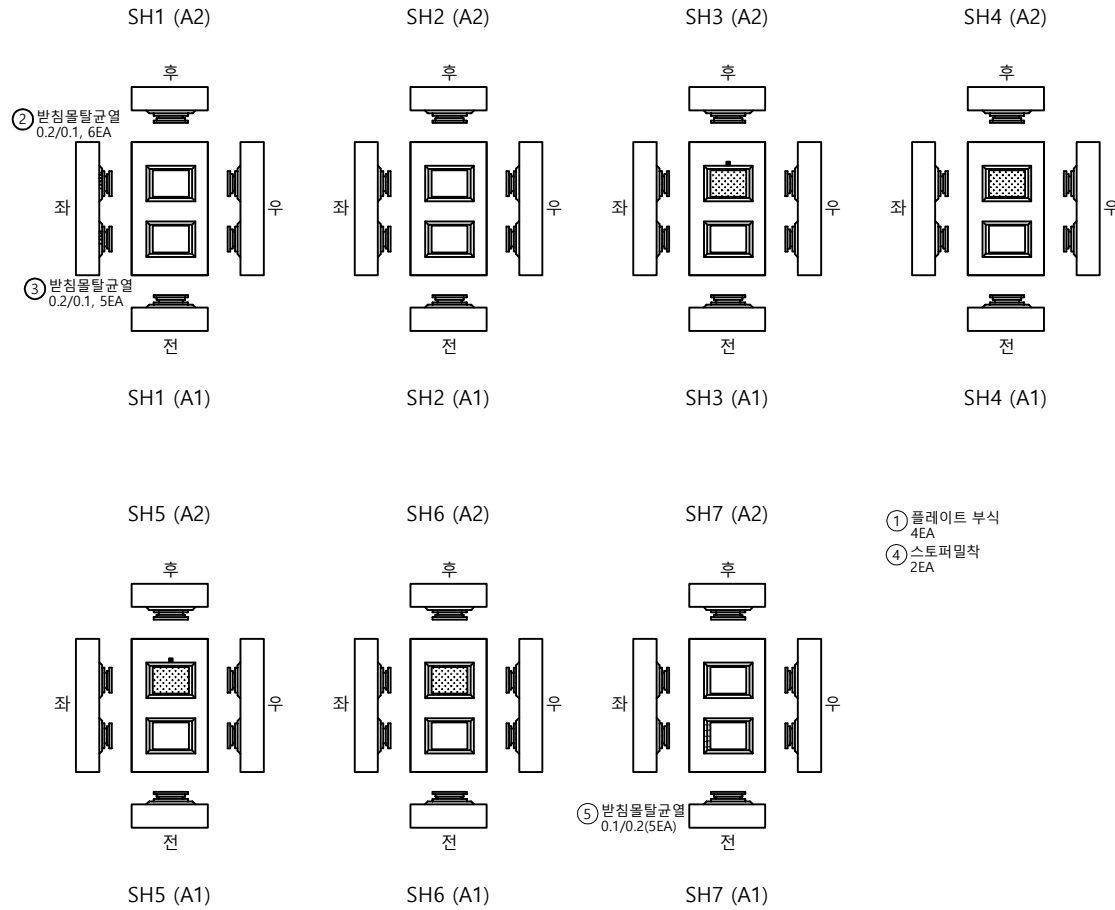
원리2교(부산) 받침장치 P4

| 받침장치 | | | | | | | | | |
|---|---|---|---|---|---|---|---|---|---|
| 1 | 구 | 교량받침 | 플레이트 부식 | | | | 4 | EA | 4.00 |
| 2 | 구 | 교량받침 | 받침물탈 균열 | 0.2 | 0.1 | | 6 | m | 0.60 |

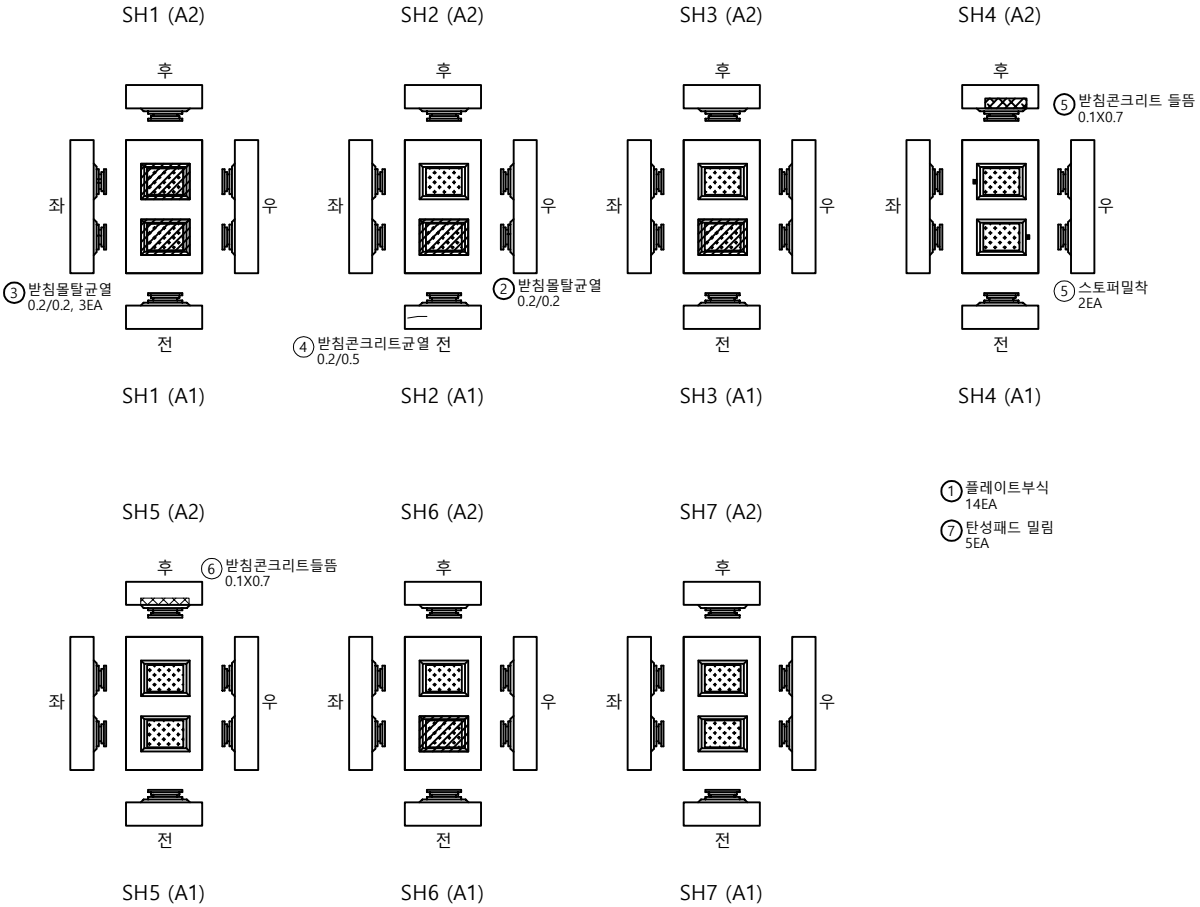
| 번호 | 선/구 | 부재명 | 손 상 원 인 | 손 상 규 모 | | | | | 단위 | 수량 | 비고 |
|---|---|---|---|---|---|---|---|---|---|---|---|
| 1 | 선 | 교량받침 | 플레이트 부식 | | | | 14 | EA | 14.00 | | |

- ① 플레이트부식 14EA
- ⑦ 탄성패드 밀림 5EA

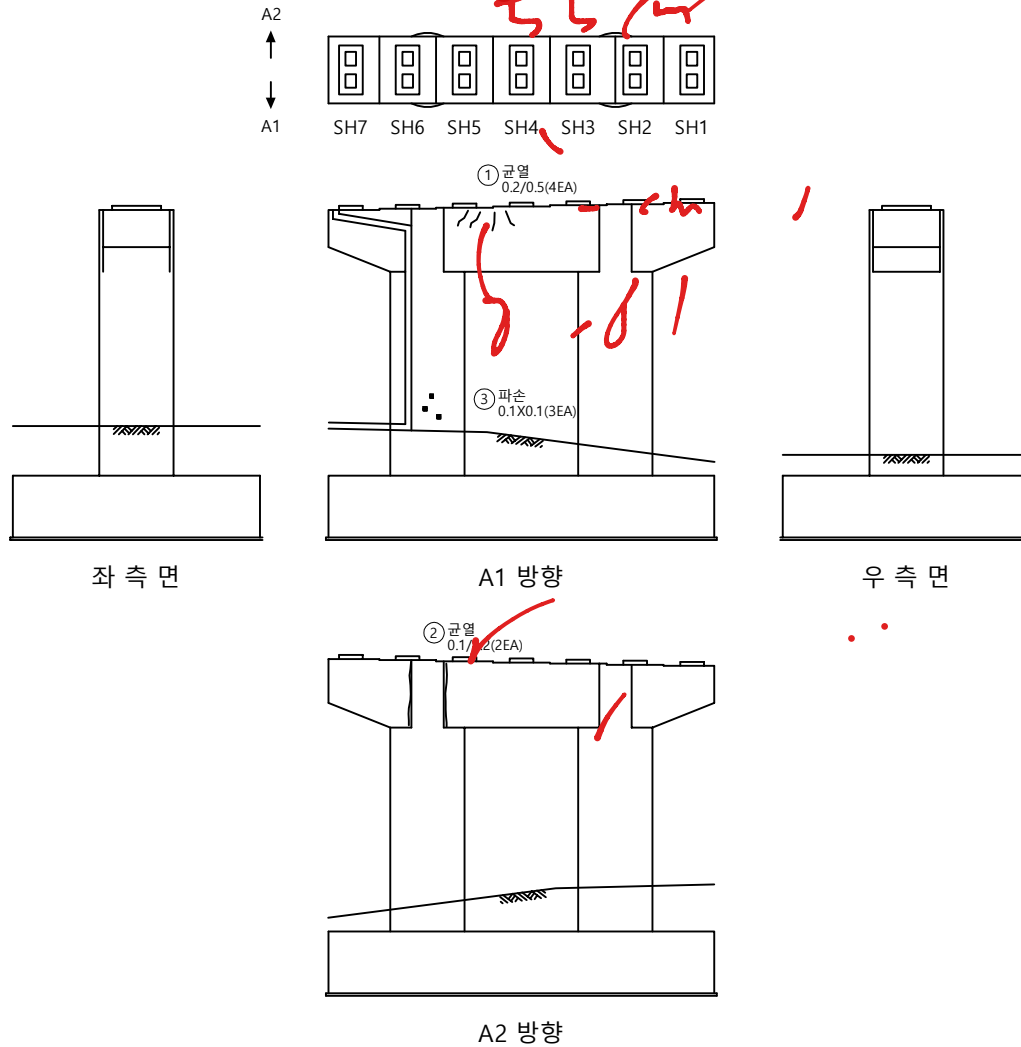
| 교각 | | | | | | | | | |
|---|---|---|---|---|---|---|---|---|---|
| P7 | | | | | | | | | |

| 교각 | | | | | | | | | |
|---|---|---|---|---|---|---|---|---|---|
| 1 | 구 | 교각 | 균열 | 0.2 | 0.5 | | 4 | m | 2.00 |
| 2 | 구 | 교각 | 균열 | 0.1 | 1.2 | | 2 | m | 2.40 |
