## 원리2교(부산) 교면포장 S1

| 용역명 | | 2023년 부산을산고속도로 정밀안전점검 및 성능평가용역 | | | | | |

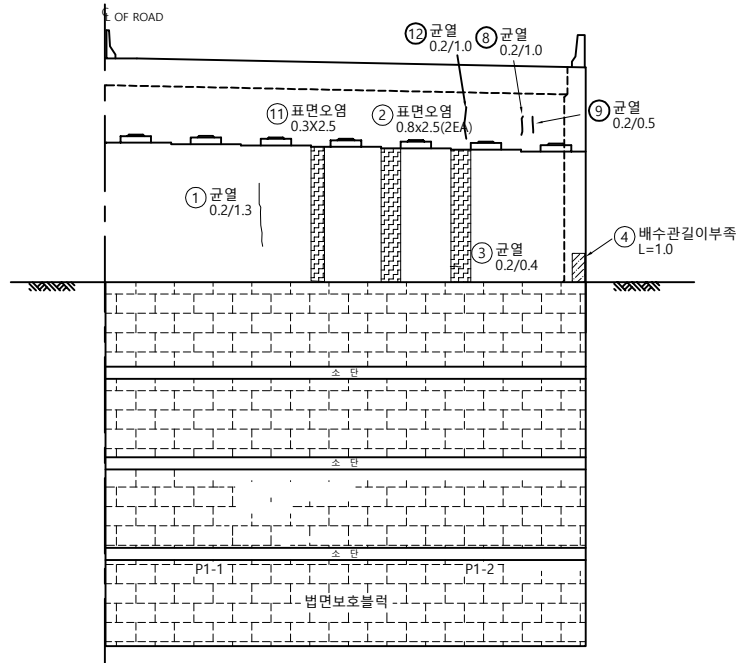
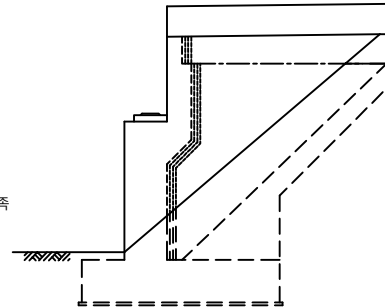
# 원리2교(부산) 교대 A1

| 교대 | | | | | | | | | |
|---|---|---|---|---|---|---|---|---|---|
| 1 | 구 | 교대 | 균열 | 0.2 | 1.3 | | 1 | m | 1.30 |
| 3 | 구 | 교대 | 균열 | 0.2 | 0.4 | | 1 | m | 0.40 |
| 8 | 구 | 교대 | 균열 | 0.2 | 1.0 | | 1 | m | 1.00 |
| 9 | 구 | 교대 | 균열 | 0.2 | 0.5 | | 1 | m | 0.50 |
| 12 | 신 | 교대 | 균열 | 0.2 | 2.0 | | 1 | m | 2.00 |

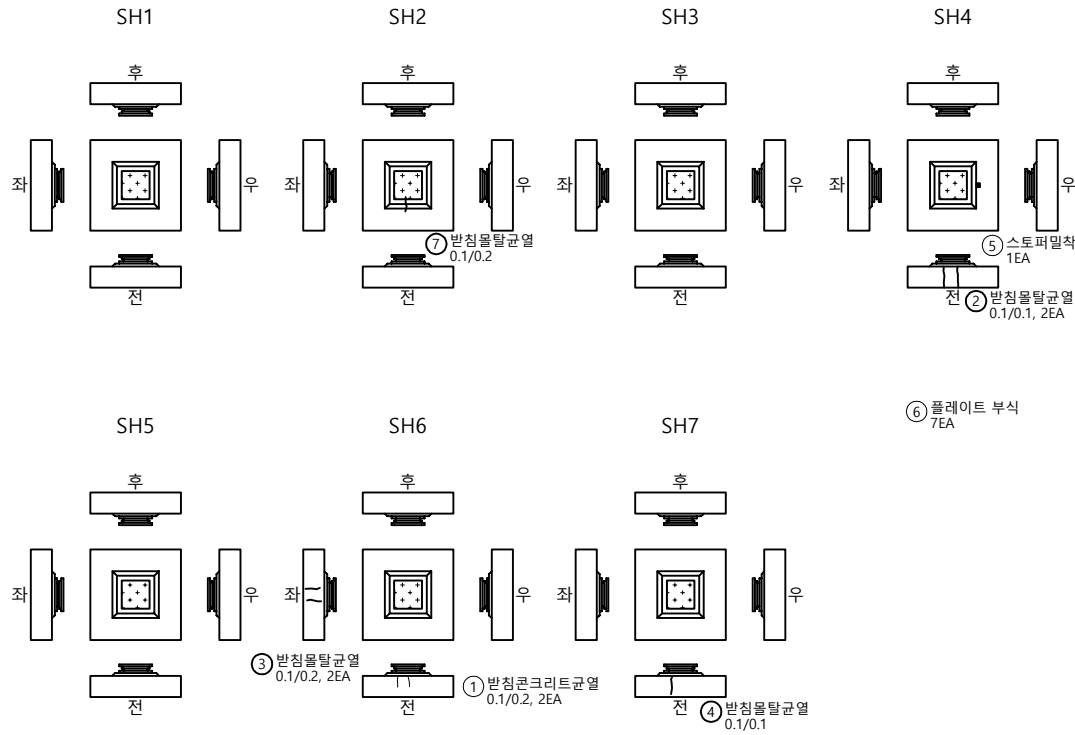
원리2교(부산) 받침장치 A1

| 번호 | 선/구 | 부재명 | 손상현황 | 손상규모 | | | | | 비고 |
|---|---|---|---|---|---|---|---|---|---|
| 1 | 구 | 교량받침 | 받침콘크리트 균열 | 0.1 | 0.2 | | 2 | m | 0.40 |
| 2 | 구 | 교량받침 | 받침물탈 균열 | 0.1 | 0.1 | | 1 | m | 0.10 |
| 3 | 구 | 교량받침 | 받침물탈 균열 | 0.1 | 0.2 | | 2 | m | 0.40 |
| 6 | 구 | 교량받침 | 플레이트 부식 | | | | 7 | EA | 7.00 |
| 7 | 신 | 교량받침 | 받침물탈 균열 | 0.1 | 0.2 | | 1 | m | 0.20 |

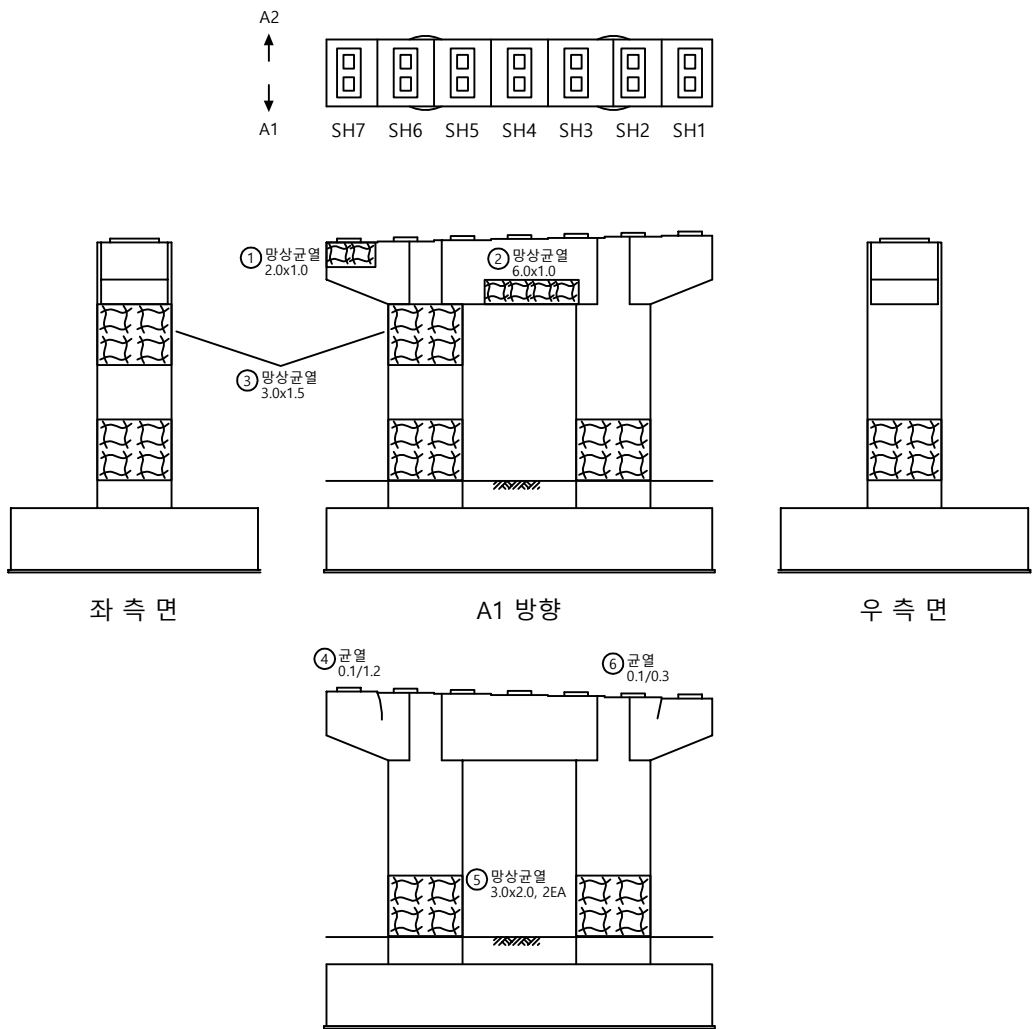
| 교각 | | | | | | | | | | |
|---|---|---|---|---|---|---|---|---|---|---|
| P2 | | | | | | | | | | |

| 교각 | | | | | | | | | | |
|---|---|---|---|---|---|---|---|---|---|---|
| 1 | 구 | 교각 | 망상균열 | 0.2 | 2.0 | 1.0 | 1 | m <sup>2</sup> | 2.00 | |
| 2 | 구 | 교각 | 망상균열 | 0.2 | 6.0 | 1.0 | 1 | m <sup>2</sup> | 6.00 | |
| 3 | 구 | 교각 | 망상균열 | 0.2 | 3.0 | 1.5 | 1 | m <sup>2</sup> | 4.50 | |
| 4 | 신 | 교각 | 균열 | 0.1 | 1.2 | | 1 | m | 1.20 | |
| 5 | 구 | 교각 | 망상균열 | 0.2 | 3.0 | 2.0 | 1 | m <sup>2</sup> | 6.00 | |
| 6 | 신 | 교각 | 균열 | 0.1 | 0.3 | | 1 | m | 0.30 | |

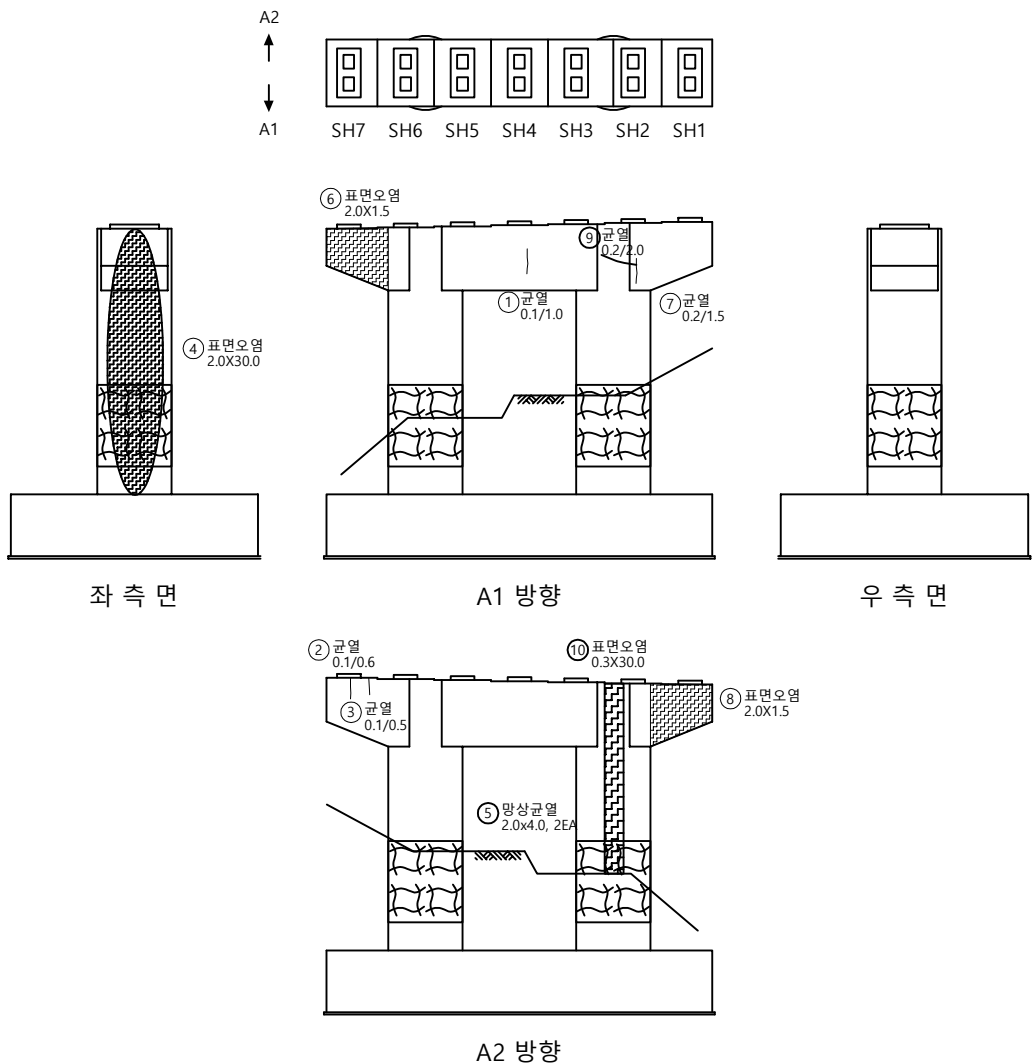
| 교각 | | | | | | | | | | |
|---|---|---|---|---|---|---|---|---|---|---|
| P3 | | | | | | | | | | |

| 교각 | | | | | | | | | | |
|---|---|---|---|---|---|---|---|---|---|---|
| 1 | 구 | 교각 | 균열 | 0.1 | 1.0 | | 1 | m | 1.00 | |
| 2 | 구 | 교각 | 균열 | 0.1 | 0.6 | | 1 | m | 0.60 | |
| 3 | 구 | 교각 | 균열 | 0.1 | 0.5 | | 1 | m | 0.50 | |
| 5 | 구 | 교각 | 망상균열 | 0.2 | 2.0 | 4.0 | 2 | m <sup>2</sup> | 16.00 | |
| 7 | 구 | 교각 | 균열 | 0.2 | 1.5 | | 1 | m | 1.50 | |
| 9 | 신 | 교각 | 균열 | 0.2 | 2.0 | | 1 | m | 2.00 | |

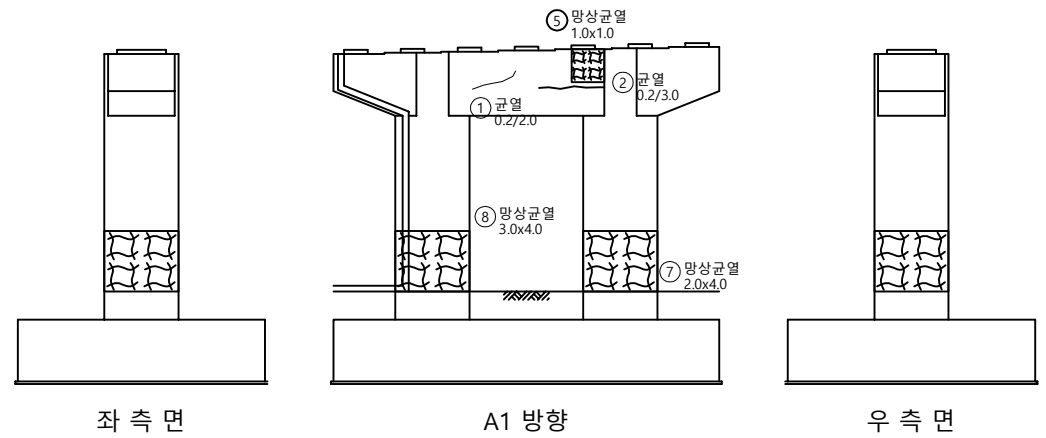
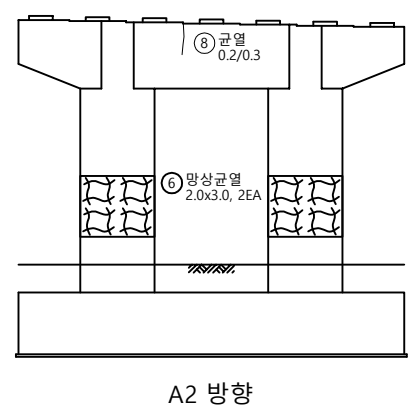
| 교각 | | | | | | | | | |
|---|---|---|---|---|---|---|---|---|---|
| P4 | | | | | | | | | |

| 교각 | | | | | | | | | |
|---|---|---|---|---|---|---|---|---|---|
| 1 | 구 | 교각 | 균열 | 0.2 | 2.0 | | 1 | m | 2.00 |
| 2 | 구 | 교각 | 균열 | 0.2 | 3.0 | | 1 | m | 3.00 |
| 3 | 구 | 교각 | 명상균열 | 0.2 | 3.0 | 4.0 | 1 | m <sup>2</sup> | 12.00 |
| 4 | 구 | 교각 | 명상균열 | 0.2 | 2.0 | 4.0 | 1 | m <sup>2</sup> | 8.00 |
| 5 | 구 | 교각 | 명상균열 | 0.2 | 1.0 | 1.0 | 1 | m <sup>2</sup> | 1.00 |
| 6 | 구 | 교각 | 명상균열 | 0.2 | 2.0 | 3.0 | 2 | m <sup>2</sup> | 12.00 |
| 8 | 구 | 교각 | 균열 | 0.2 | 0.3 | | 1 | m | 0.30 |

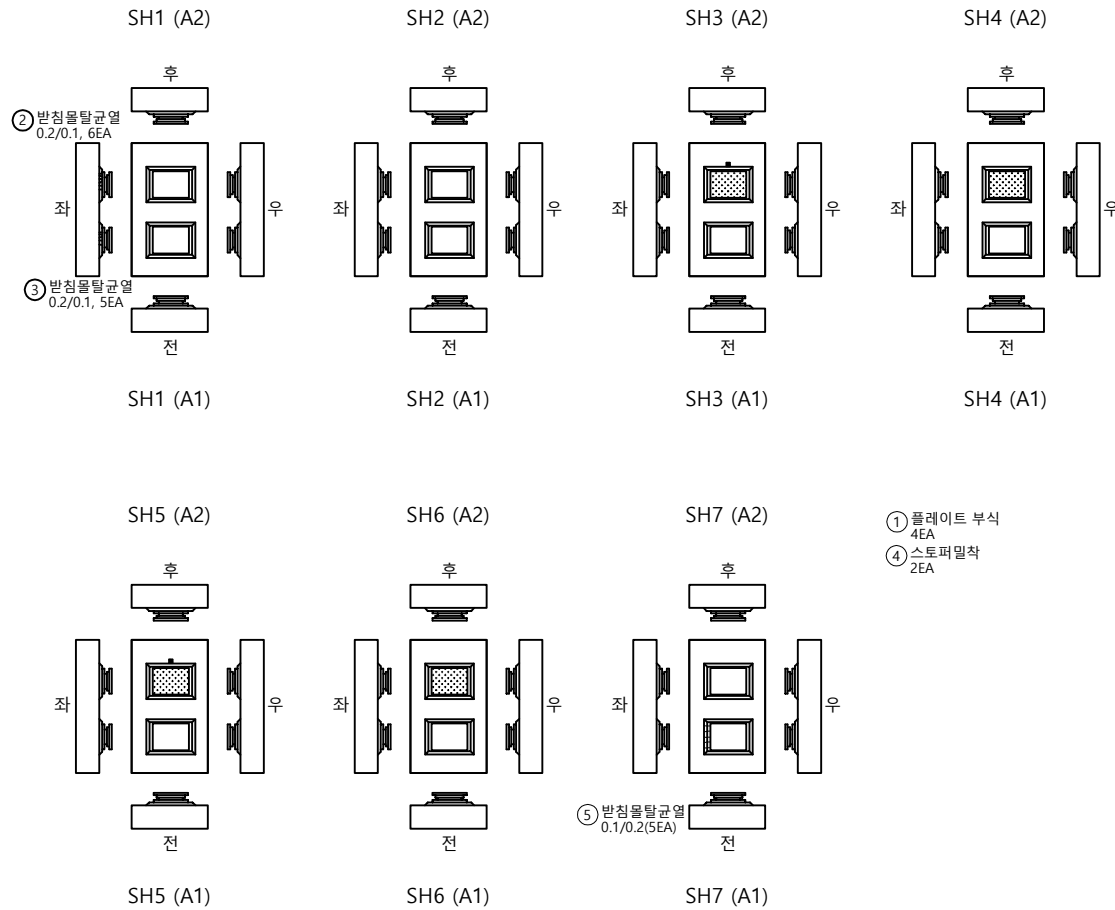
원리2교(부산) 받침장치 P4

| 받침장치 | | | | | | | | | |
|---|---|---|---|---|---|---|---|---|---|
| 1 | 구 | 교량받침 | 플레이트 부식 | | | | 4 | EA | 4.00 |
| 2 | 구 | 교량받침 | 받침물탈 균열 | 0.2 | 0.1 | | 6 | m | 0.60 |
| 3 | 구 | 교량받침 | 받침물탈 균열 | 0.2 | 0.1 | | 5 | m | 0.50 |
| 5 | 구 | 교량받침 | 받침물탈 균열 | 0.2 | 0.1 | | 5 | m | 0.50 |

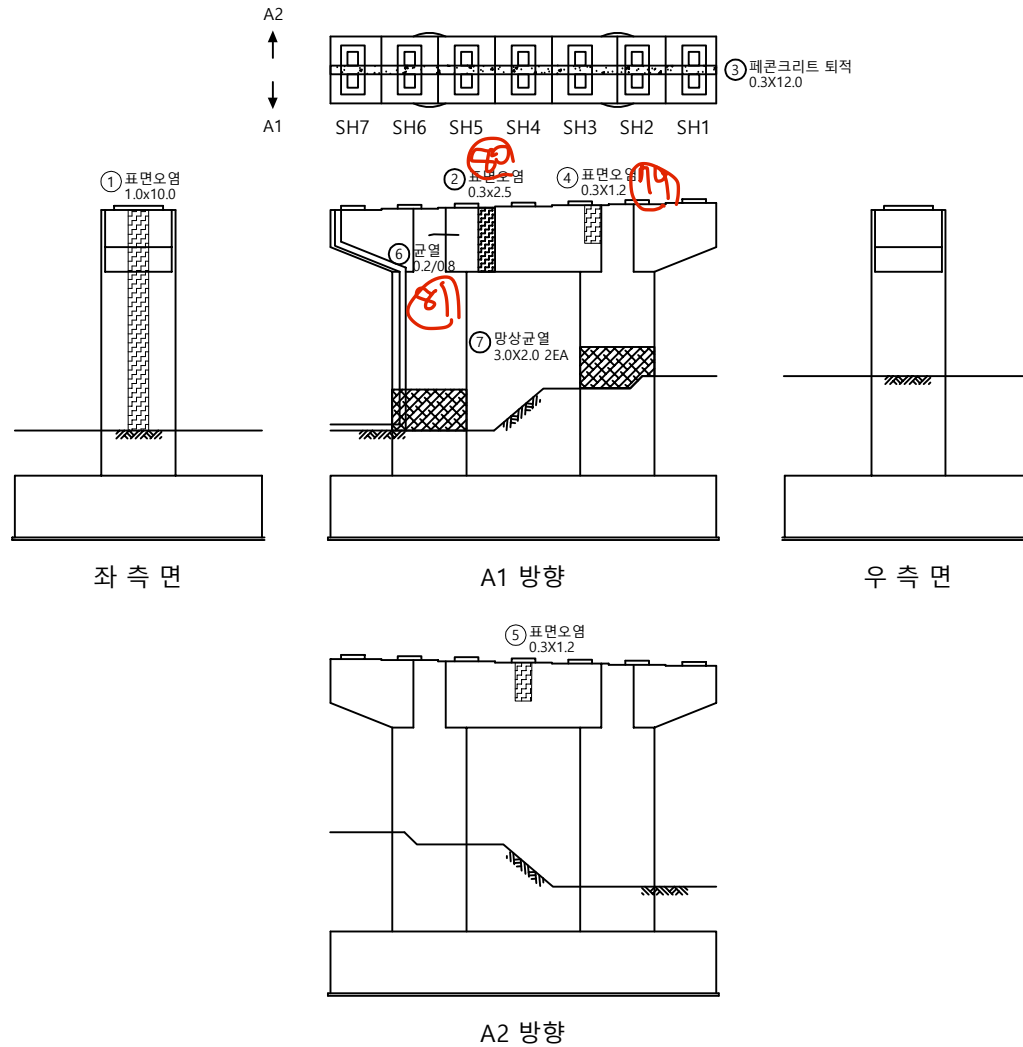
| 교각 | | | | | | | | | |
|---|---|---|---|---|---|---|---|---|---|
| P5 | | | | | | | | | |

| 교각 | | | | | | | | | |
|---|---|---|---|---|---|---|---|---|---|
| 6 | 신 | 배수시설 | 균열 | 0.2 | 0.8 | | 1 | m | 0.80 |
| 7 | 신 | 교각 | 망상균열 | 0.2 | 3.0 | 2.0 | 2 | ㎡ | 12.00 |

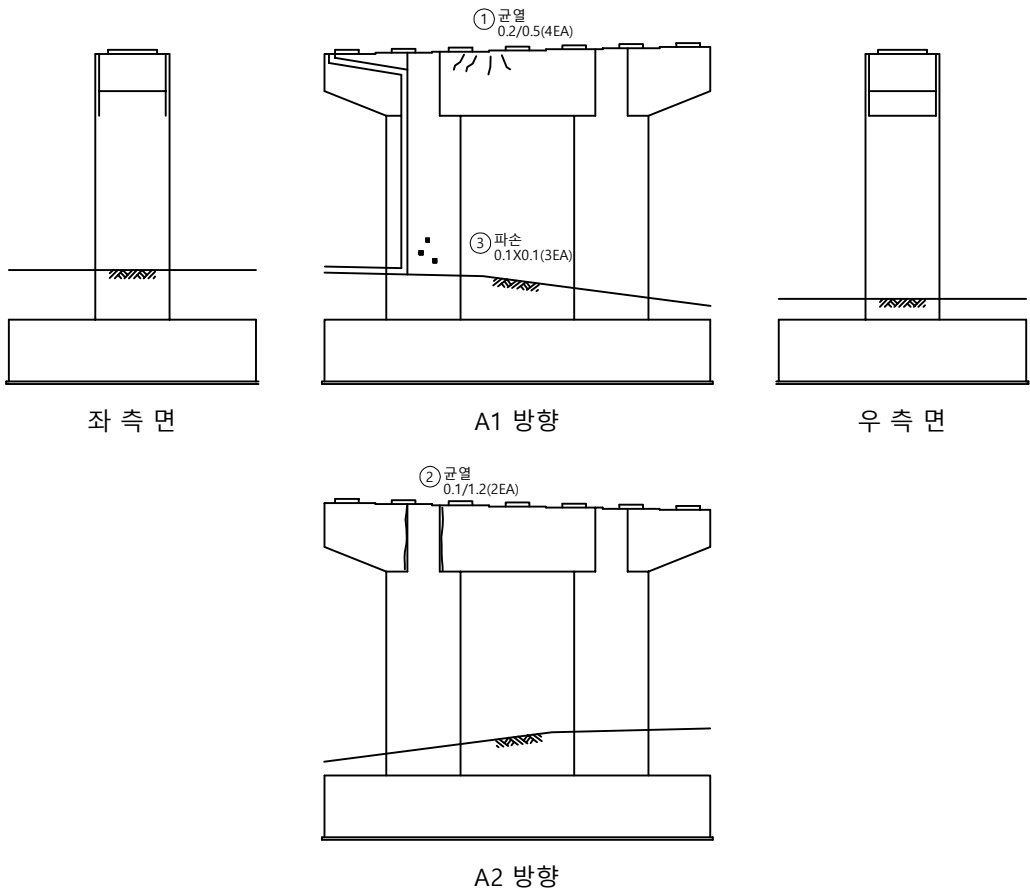
| 교각 | | | | | | | | | |
|---|---|---|---|---|---|---|---|---|---|
| P7 | | | | | | | | | |

| 교각 | | | | | | | | | |
|---|---|---|---|---|---|---|---|---|---|
| 1 | 구 | 교각 | 균열 | 0.2 | 0.5 | | 4 | m | 2.00 |
| 2 | 구 | 교각 | 균열 | 0.1 | 1.2 | | 2 | m | 2.40 |

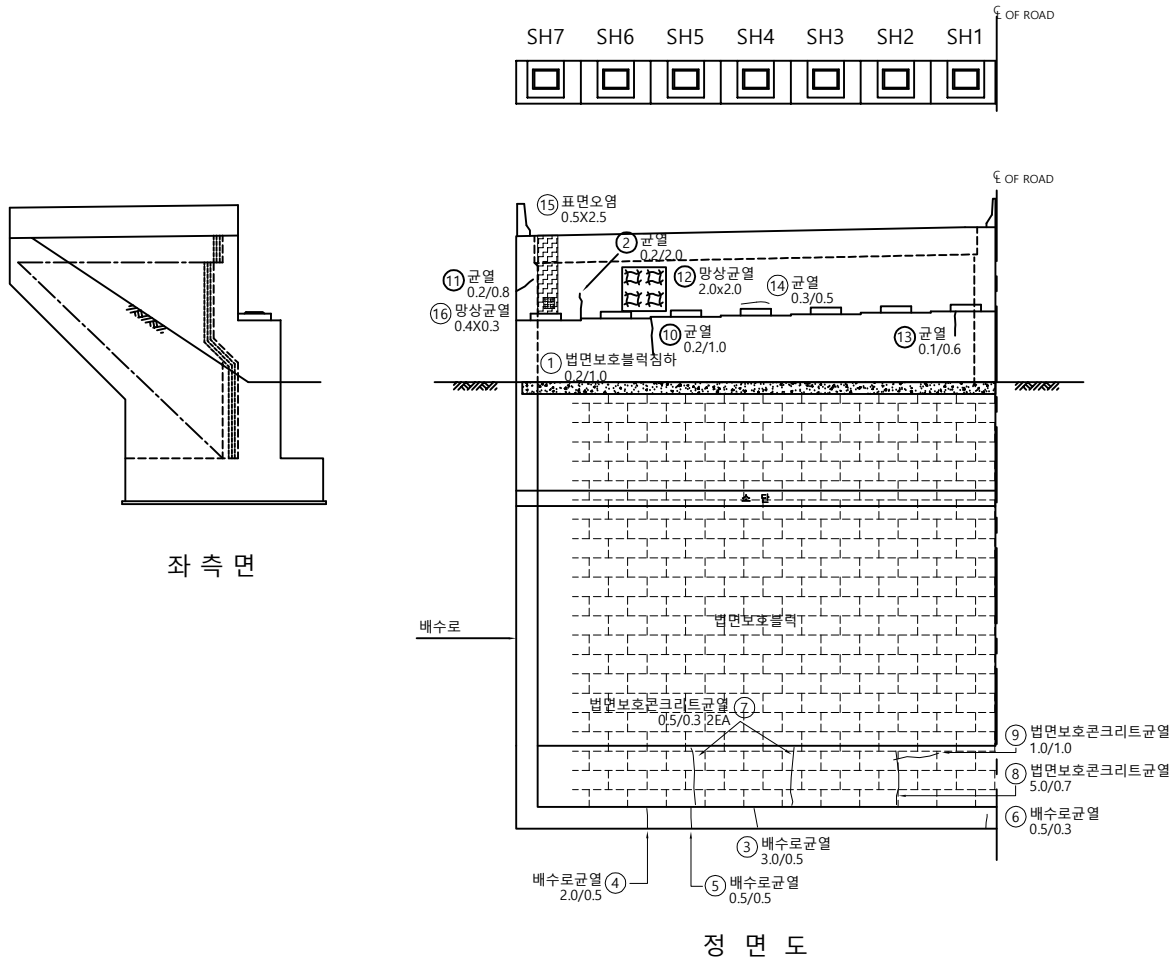
| 교대 | | | | | | | | | |
|---|---|---|---|---|---|---|---|---|---|
| A2 | | | | | | | | | |

| 교대 | | | | | | | | | |
|---|---|---|---|---|---|---|---|---|---|
| 2 | 신 | 교대 | 균열 | 0.2 | 2.0 | | 1 | m | 2.00 |
| 3 | 구 | 교대 | 배수로 균열 | 3.0 | 0.5 | | 1 | m | 0.50 |
| 4 | 구 | 교대 | 배수로 균열 | 2.0 | 0.5 | | 1 | m | 0.50 |
| 5 | 구 | 교대 | 배수로 균열 | 0.5 | 0.5 | | 1 | m | 0.50 |
