## 원리2교(부산) 교면포장 S1

2023년 부산울산고속도로 정밀안전점검 및 성능평가용역

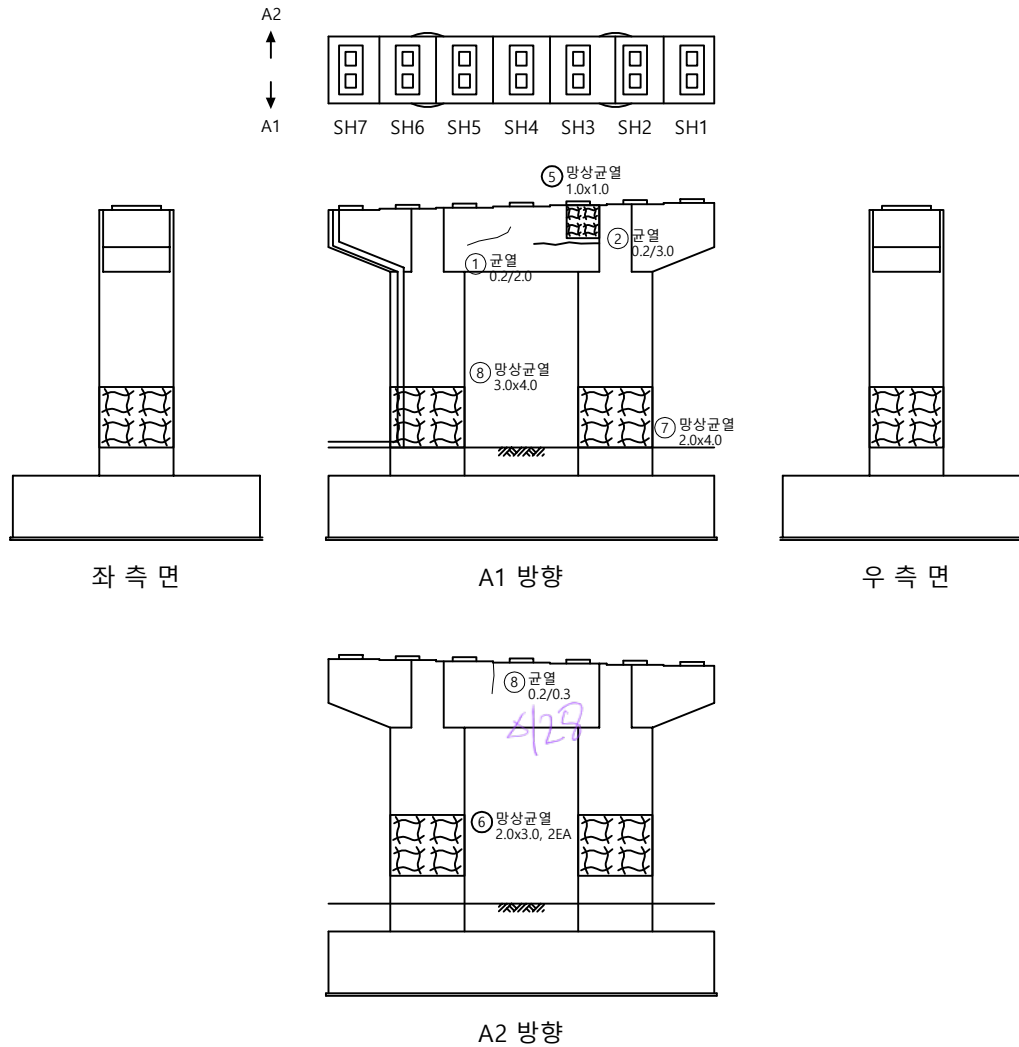
| 교각<br>P4 | | | | | | | | | |

| 교각<br>P4 | | | | | | | | | |
|---|---|---|---|---|---|---|---|---|---|
| 1 | 구 | 교각 | 균열 | 0.2 | 2.0 | | 1 | m | 2.00 |
| 3 | 구 | 교각 | 망상균열 | 0.2 | 3.0 | 4.0 | 1 | m <sup>2</sup> | 12.00 |
| 4 | 구 | 교각 | 망상균열 | 0.2 | 2.0 | 4.0 | 1 | m <sup>2</sup> | 8.00 |
| 6 | 구 | 교각 | 망상균열 | 0.2 | 2.0 | 3.0 | 2 | m <sup>2</sup> | 12.00 |

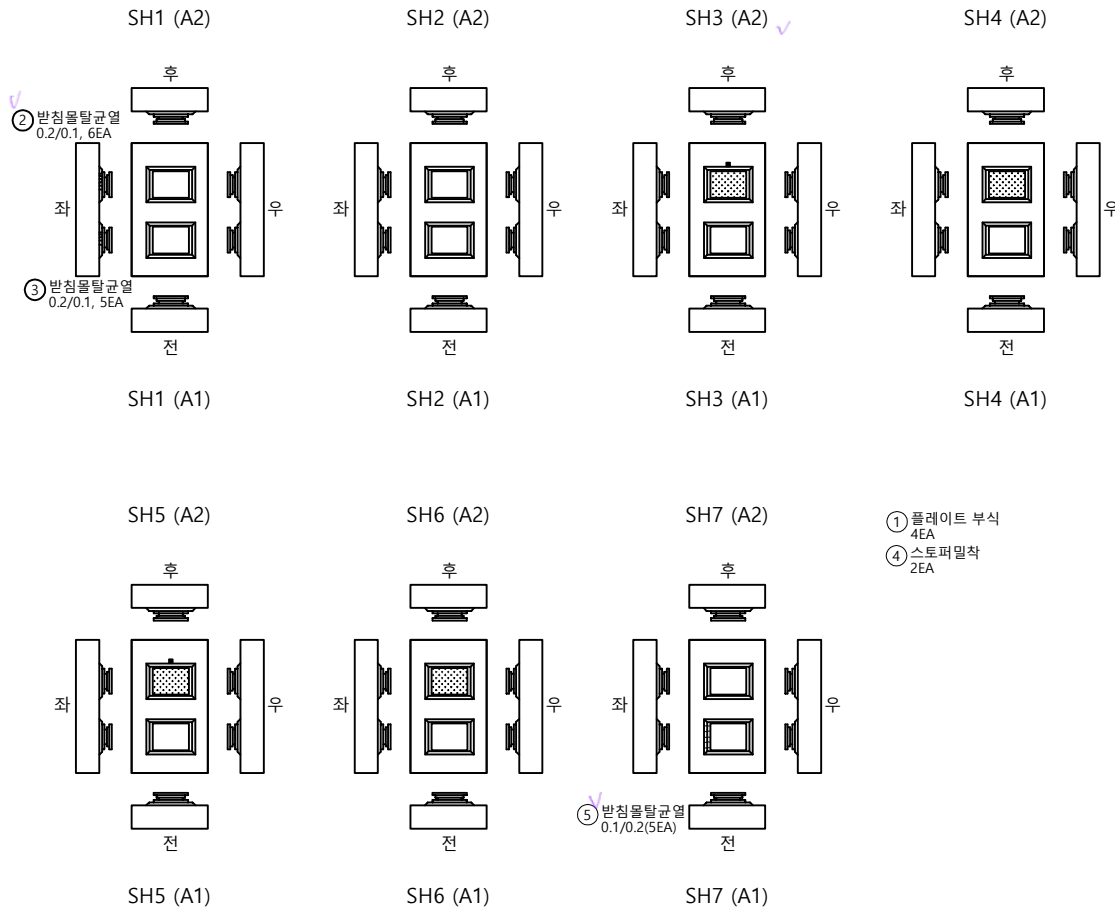
원리2교(부산) 받침장치 P4

| 받침장치 | | | | | | | | | |
|---|---|---|---|---|---|---|---|---|---|
| 1 | 구 | 교량받침 | 플레이트 부식 | | | | 4 | EA | 4.00 |
| 2 | 구 | 교량받침 | 받침물탈 균열 | 0.2 | 0.1 | | 6 | m | 0.60 |

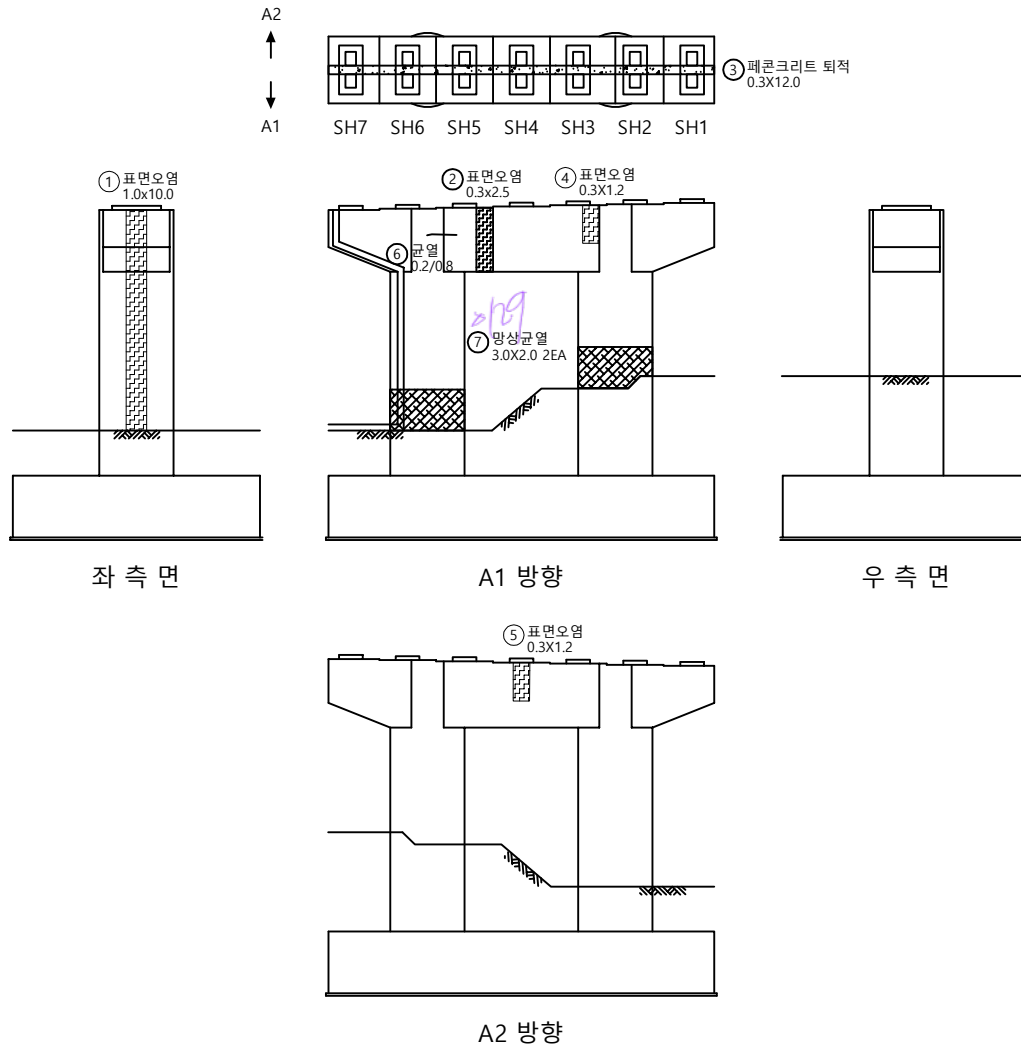
| 교각 P5 | | | | | | | | | |

| 교각 P5 | | | | | | | | | |
|---|---|---|---|---|---|---|---|---|---|
| 7 | 신 | 교각 | 망상균열 | 0.2 | 3.0 | 2.0 | 2 | m <sup>2</sup> | 12.00 |

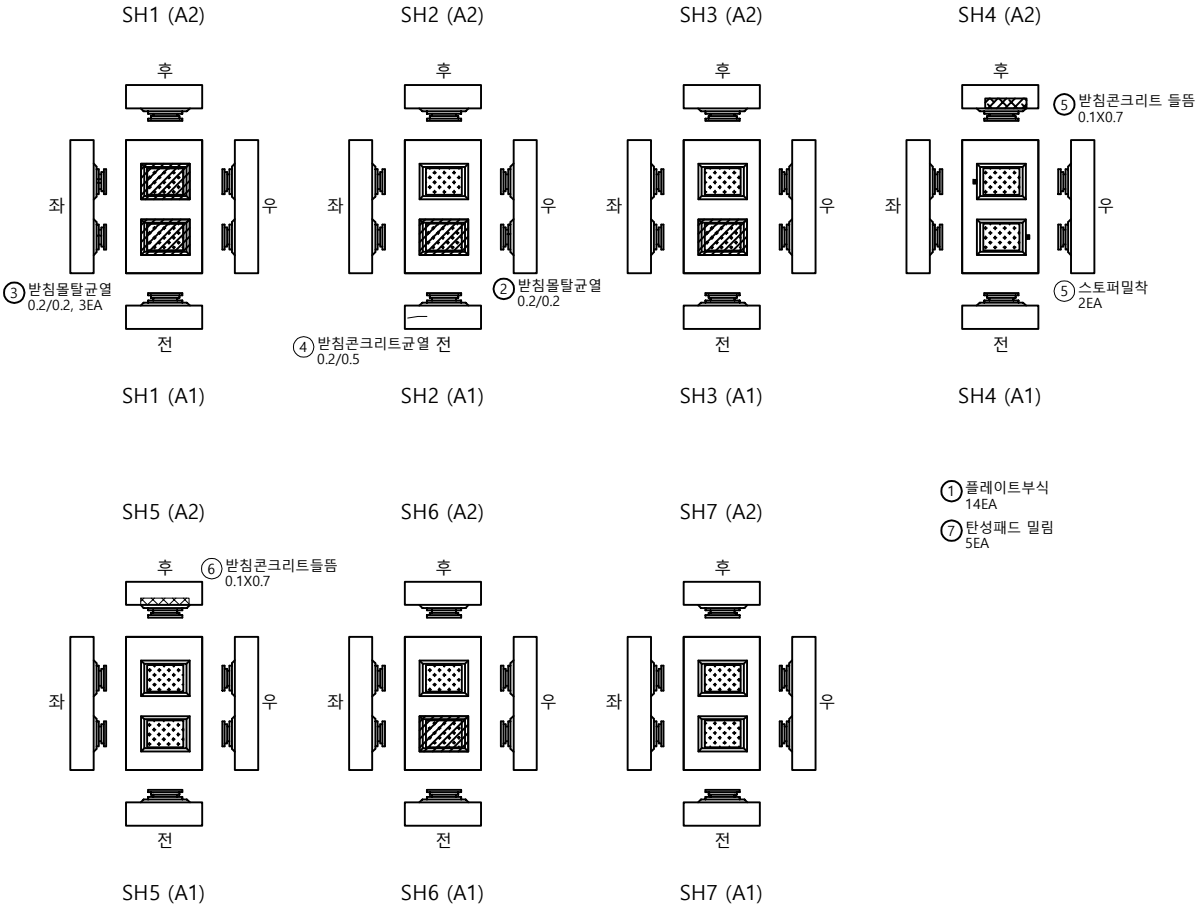
| 받침장치 | | | | | | | | | |
|---|---|---|---|---|---|---|---|---|---|
| P5 | | | | | | | | | |

| 받침장치 | | | | | | | | | |
|---|---|---|---|---|---|---|---|---|---|
| 1 | 선 | 교량받침 | 플레이트 부식 | | | | 14 | EA | 14.00 |
| 2 | 구 | 교량받침 | 받침물탈 균열 | 0.2 | 0.2 | | 1 | m | 0.20 |
| 4 | 구 | 교량받침 | 받침콘크리트 균열 | 0.2 | 0.5 | | 1 | m | 0.50 |

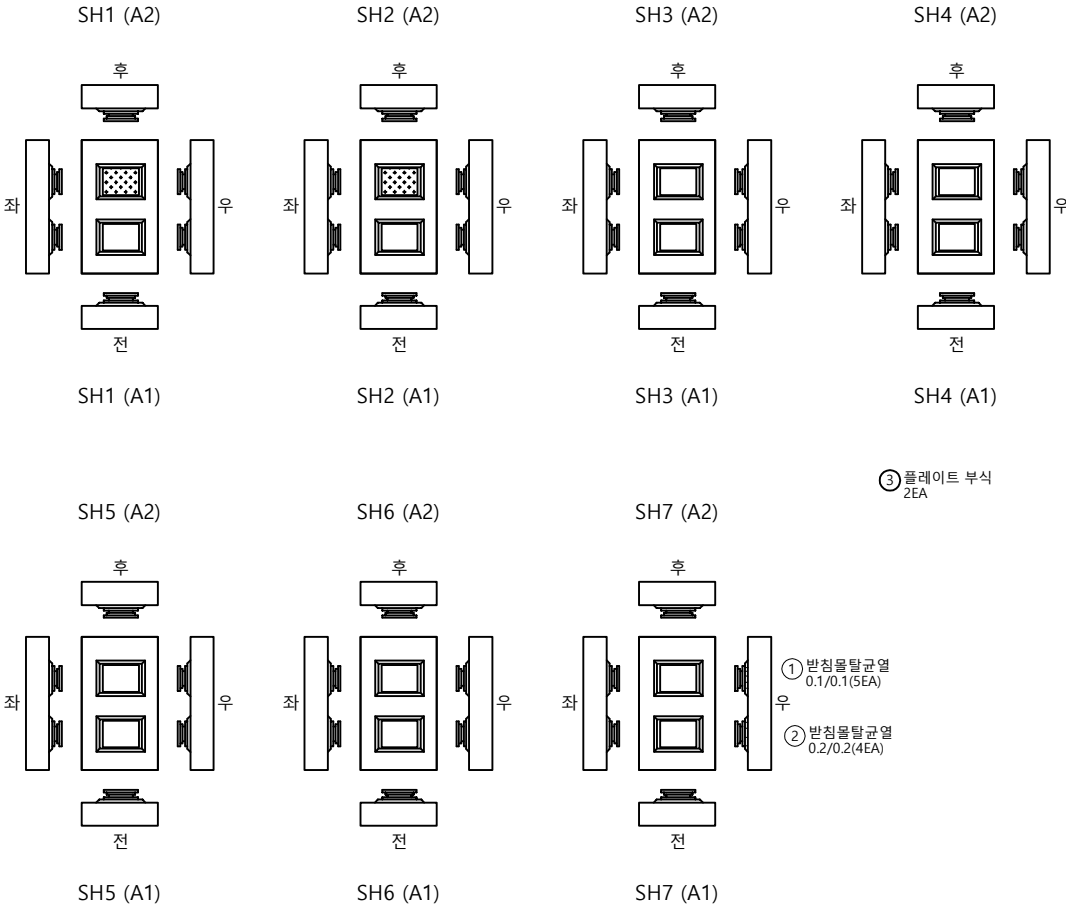
| 받침장치 | | | | | | | | | |
|---|---|---|---|---|---|---|---|---|---|
| P6 | | | | | | | | | |

| 받침장치 | | | | | | | | | |
|---|---|---|---|---|---|---|---|---|---|
| 1 | 구 | 교량받침 | 받침물탈 균열 | 0.1 | 0.1 | | 5 | m | 0.50 |
| 2 | 구 | 교량받침 | 받침물탈 균열 | 0.2 | 0.2 | | 4 | m | 0.80 |
| 3 | 신 | 교량받침 | 플레이트 부식 | | | | 2 | EA | 2.00 |

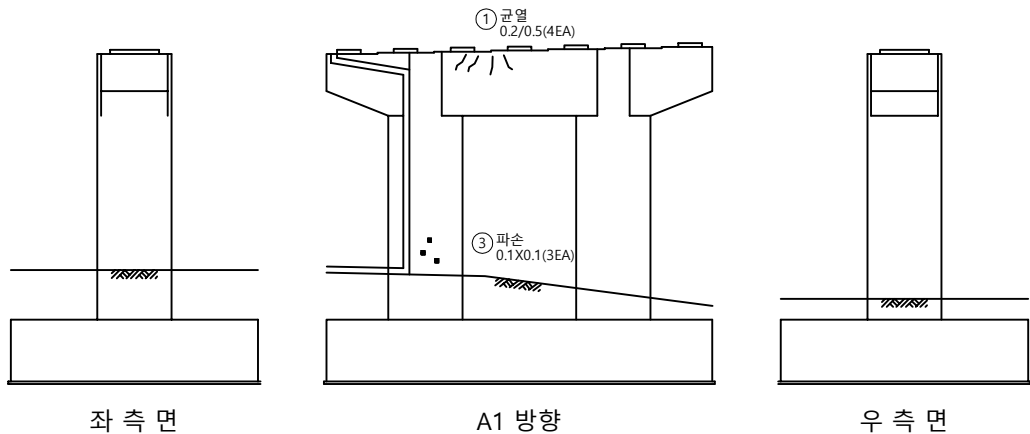
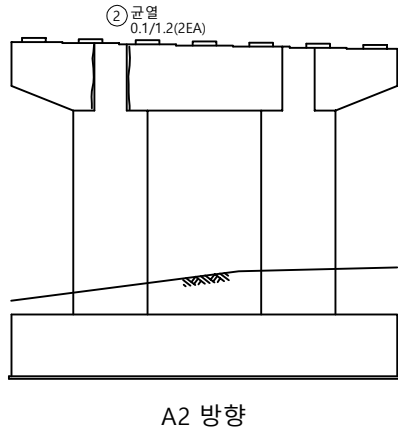
| 교각 | | | | | | | | | |
|---|---|---|---|---|---|---|---|---|---|
| P7 | | | | | | | | | |

| 교각 | | | | | | | | | |
|---|---|---|---|---|---|---|---|---|---|
| 1 | 구 | 교각 | 균열 | 0.2 | 0.5 | | 4 | m | 2.00 |
| 2 | 구 | 교각 | 균열 | 0.1 | 1.2 | | 2 | m | 2.40 |
