## 원리2교(부산) 교면포장 S1

2023년 부산울산고속도로 정밀안전점검 및 성능평가용역

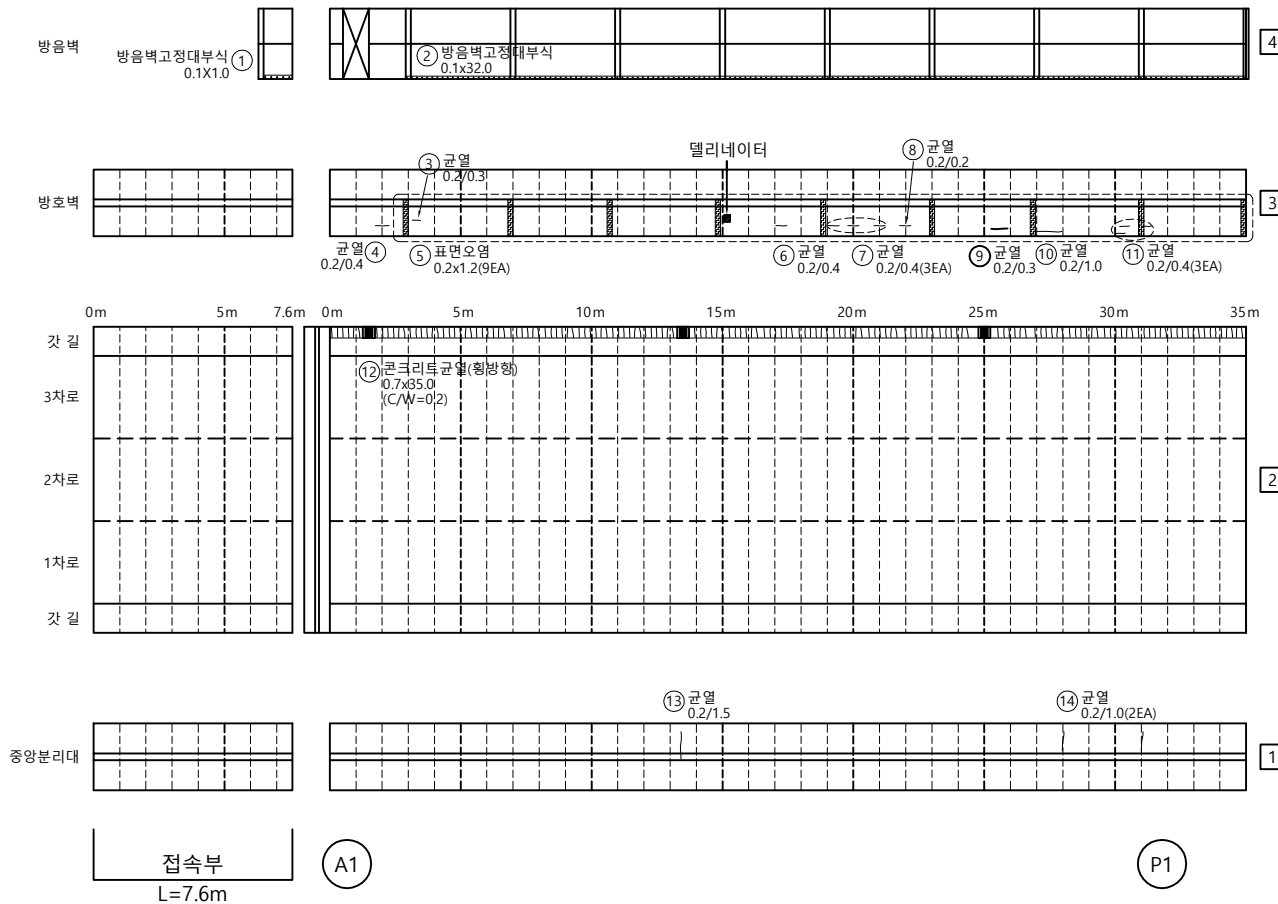
| 번호 | 신/구 | 부재명 | 손 상 현 황 | 손 상 규 모 | | | | | 비고 |
|---|---|---|---|---|---|---|---|---|---|
| 1 | 구 | 방호벽 | 고정대 부식 | | 33.0 | 0.1 | 1 | m | 3.30 |
| 2 | 구 | 방호벽 | 표면오염 | | 0.2 | 1.2 | 9 | m | 2.16 |
| 3 | 구 | 교면포장 | 포장 망상균열 | 0.5 | 35.0 | 0.7 | 1 | m | 24.50 |
| 4 | 구 | 방호벽 | 균열 | 0.2 | 3.5 | | 1 | m | 3.50 |
| 12 | 구 | 교면포장 | 포장 망상균열 | 0.5 | 2.0 | 1.5 | 1 | m | 3.00 |

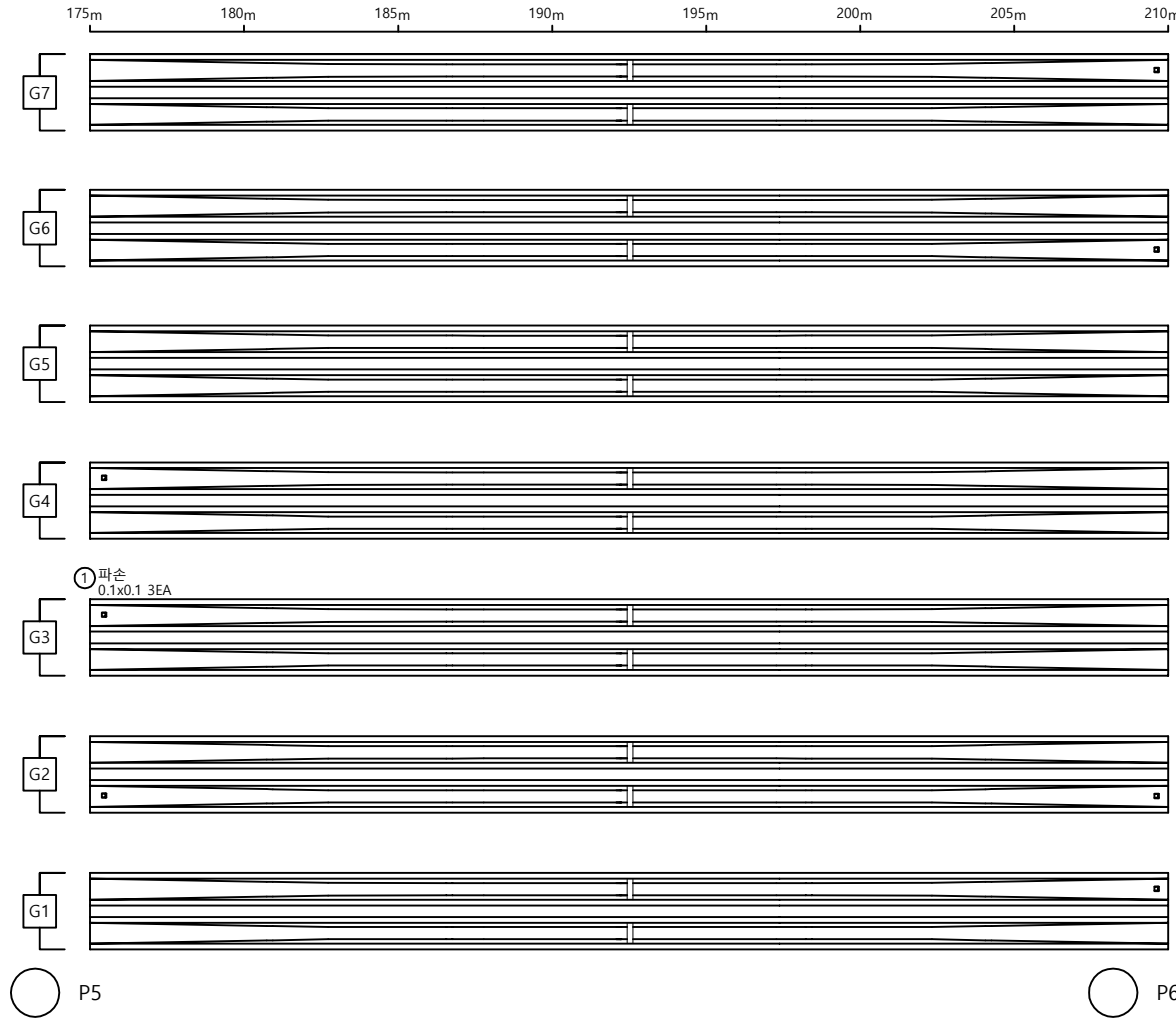
② 파손  
0.1x0.1 4EA

① 파손  
0.1x0.1 3EA

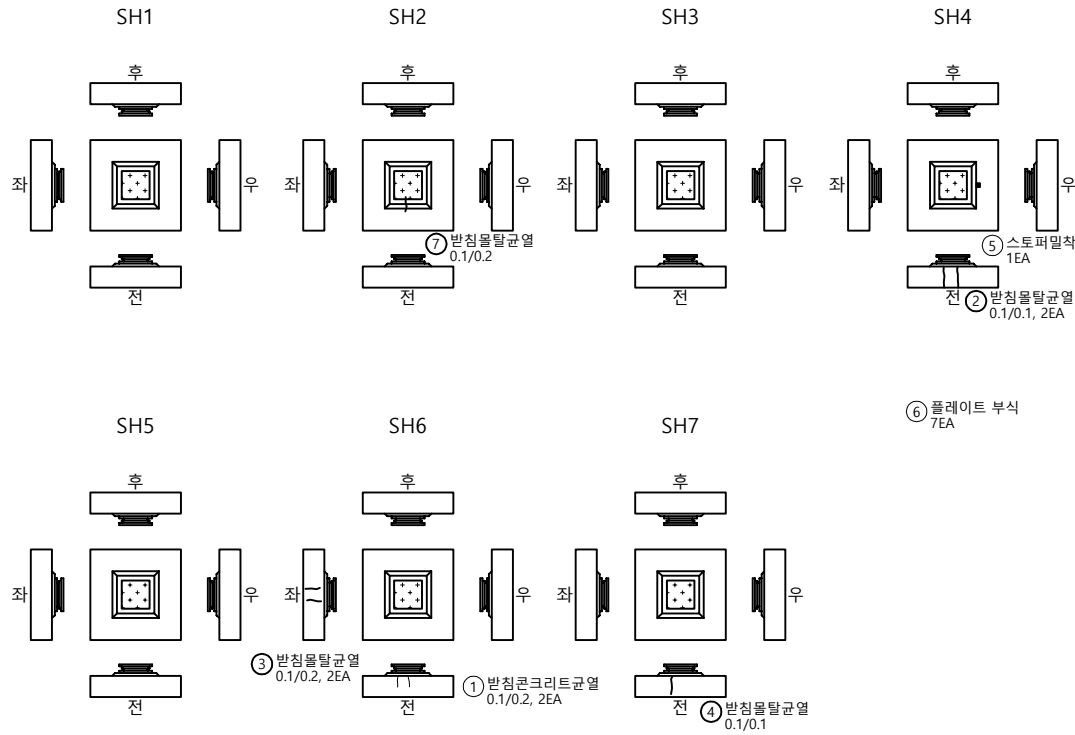
원리2교(부산) 받침장치 A1

| 번호 | 선/구 | 부재명 | 손상현황 | 손상규모 | | | | | 비고 |
|---|---|---|---|---|---|---|---|---|---|
| 1 | 구 | 교량받침 | 받침콘크리트 균열 | 0.1 | 0.2 | | 2 | m | 0.40 |
| 2 | 구 | 교량받침 | 받침물탈 균열 | 0.1 | 0.1 | | 1 | m | 0.10 |
| 6 | 구 | 교량받침 | 플레이트 부식 | | | | 7 | EA | 7.00 |

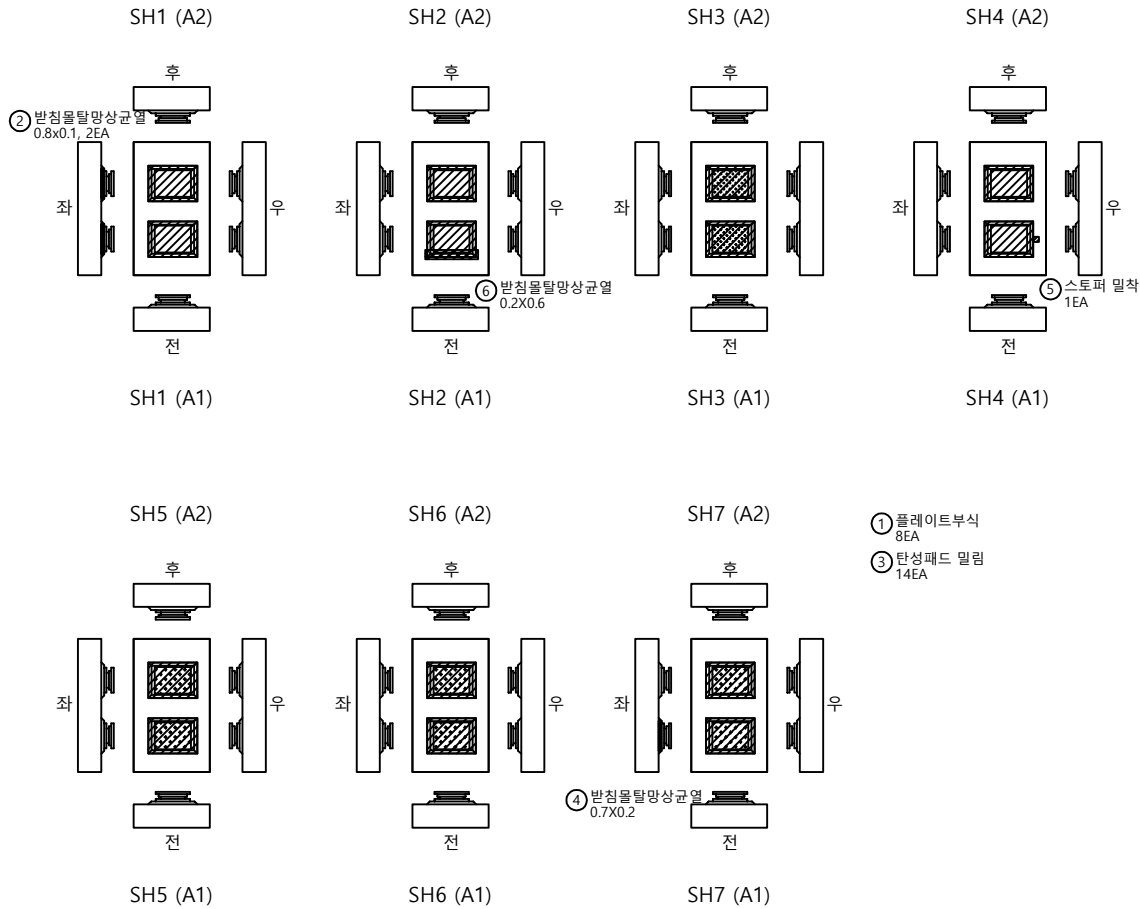
| 번호 | 선/구 | 부재명 | 손 상 현 황 | 손 상 규 모 | | | | | | 비고 |
|---|---|---|---|---|---|---|---|---|---|---|
| 1 | 선 | 교량받침 | 플레이트 부식 | | | | 8 | EA | 8.00 | |
| 2 | 구 | 교량받침 | 받침물탈 망상균열 | 0.2 | 0.8 | 0.1 | 2 | m <sup>2</sup> | 0.16 | |

- ① 플레이트부식  
8EA  
③ 탄성패드 밀림  
14EA

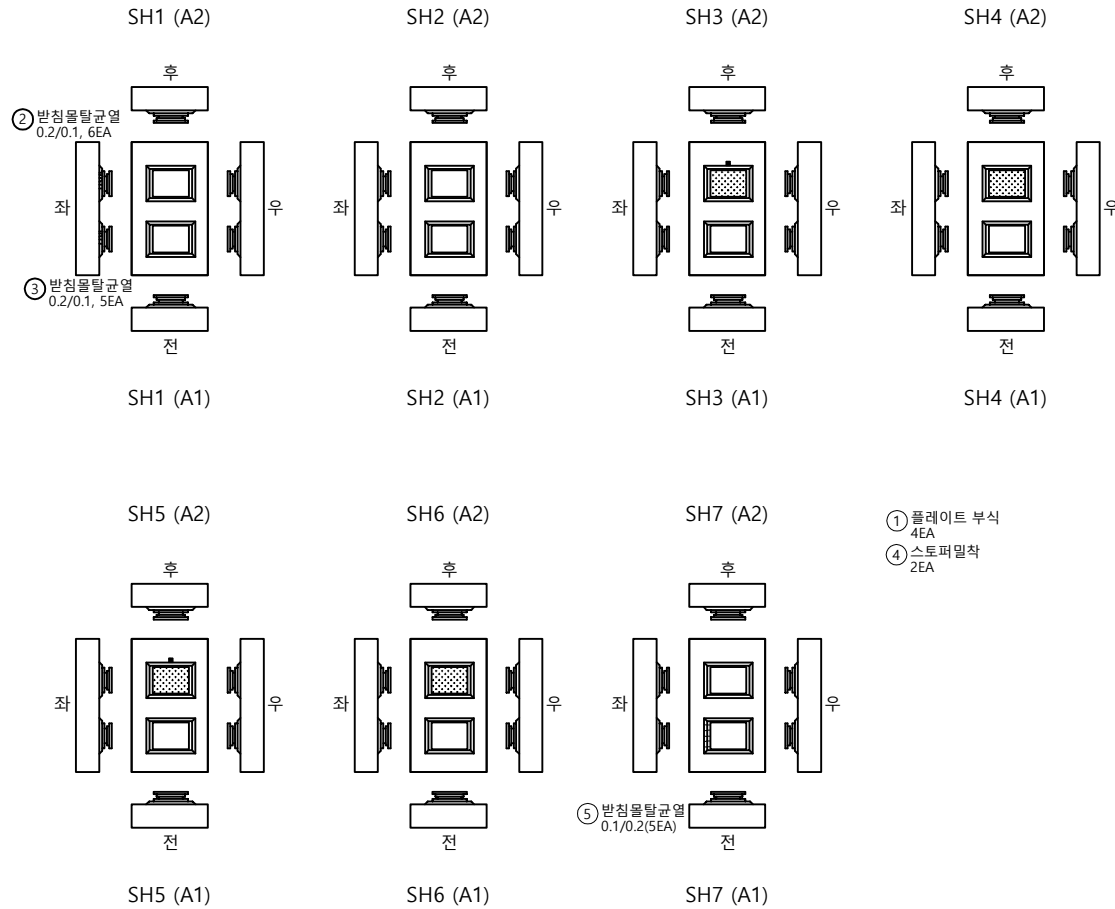
| 받침장치 | | | | | | | | | |
|---|---|---|---|---|---|---|---|---|---|
| 1 | 구 | 교량받침 | 플레이트 부식 | | | | 4 | EA | 4.00 |
| 2 | 구 | 교량받침 | 벤침물탈 균열 | 0.2 | 0.1 | | 6 | m | 0.60 |

| ① 플레이트 부식 4EA | ④ 스토퍼 밀착 2EA | ⑤ 반침물탈균열 0.1/0.2(5EA) | ⑥ 재료분리 | ⑦ 오염, 변색 | ⑧ 부식 |

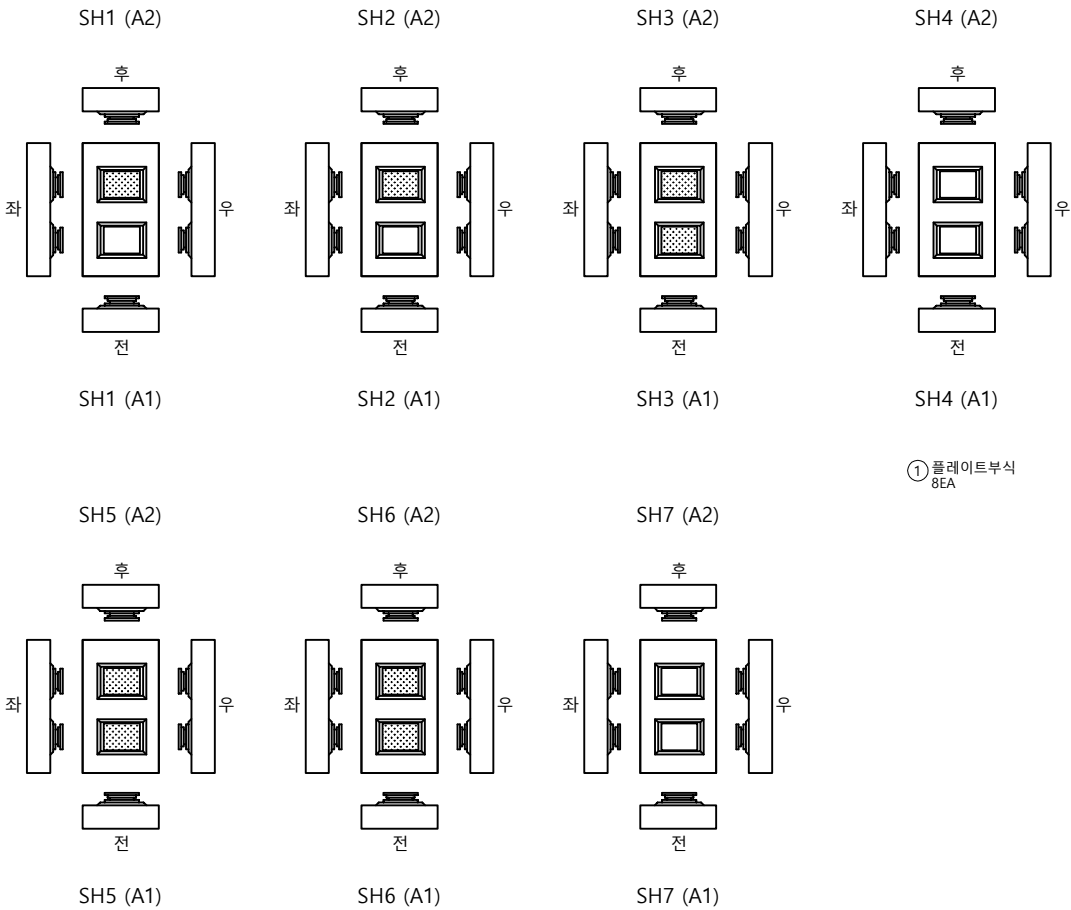
받침장치  
P7

①플레이트부식  
8EA
