## 원리2교(부산) 교면포장 S1

2023년 부산울산고속도로 정밀안전점검 및 성능평가용역

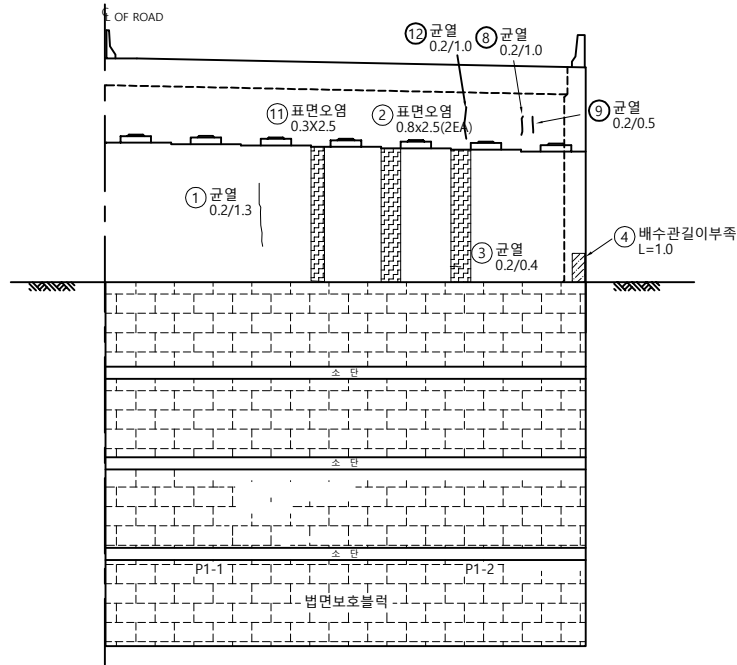
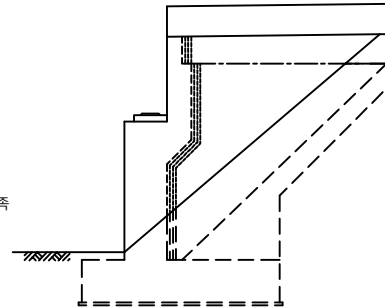
# 원리2교(부산) 교대 A1

| 교대 | | | | | | | | | |
|---|---|---|---|---|---|---|---|---|---|
| 1 | 구 | 교대 | 균열 | 0.2 | 1.3 | | 1 | m | 1.30 |
| 12 | 신 | 교대 | 균열 | 0.2 | 2.0 | | 1 | m | 2.00 |

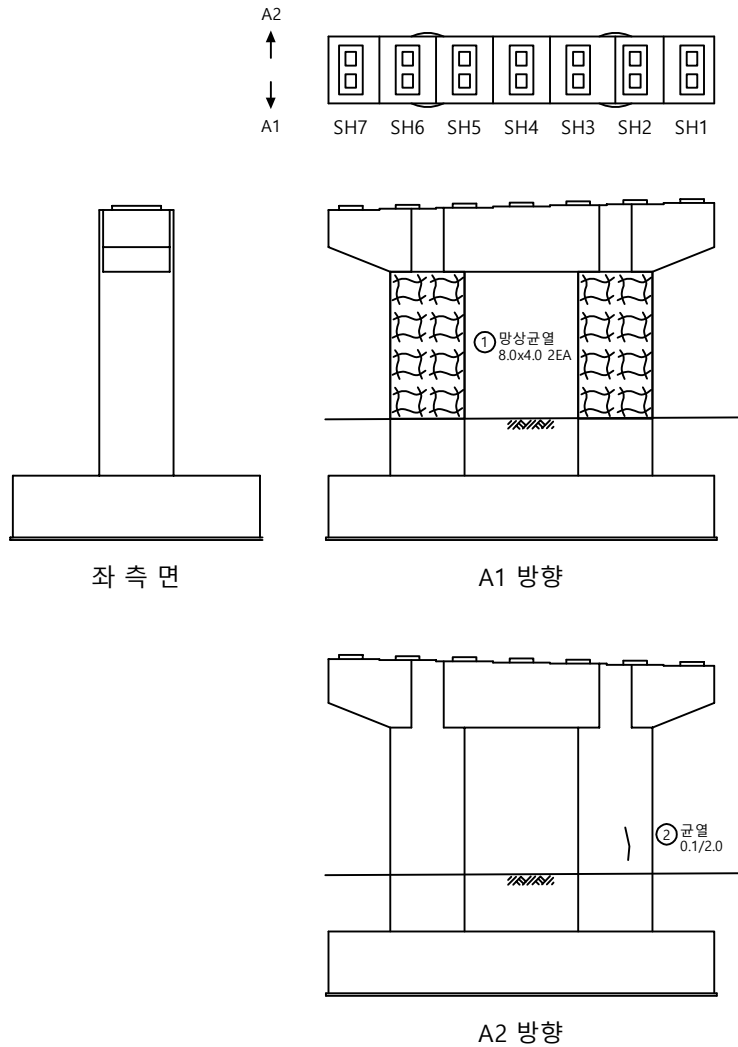
| 교각 | | | | | | | | | |
|---|---|---|---|---|---|---|---|---|---|
| P1 | | | | | | | | | |

| 교각 | | | | | | | | | |
|---|---|---|---|---|---|---|---|---|---|
| 1 | 구 | 교각 | 망상균열 | 0.2 | 8.0 | 4.0 | 2 | m | 64.00 |
| 2 | 신 | 교각 | 균열 | 0.1 | 2.0 | | 1 | m | 2.00 |

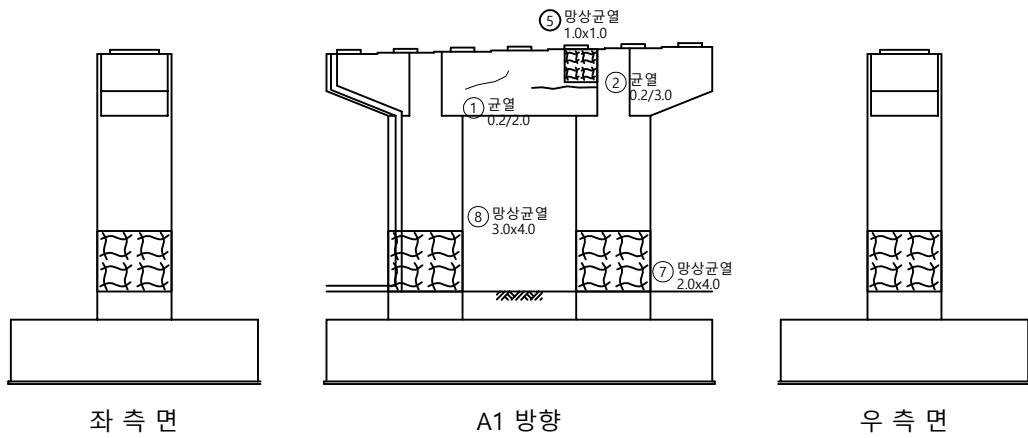
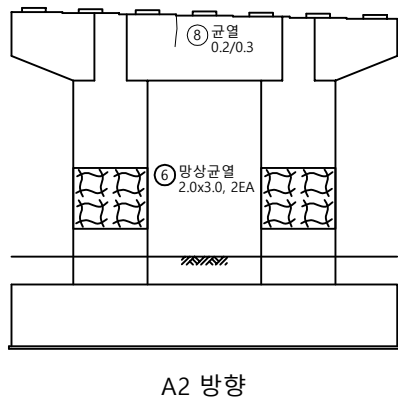
| 교각 | | | | | | | | | |
|---|---|---|---|---|---|---|---|---|---|
| P4 | | | | | | | | | |

| 교각 | | | | | | | | | |
|---|---|---|---|---|---|---|---|---|---|
| 1 | 구 | 교각 | 균열 | 0.2 | 2.0 | | 1 | m | 2.00 |
| 3 | 구 | 교각 | 망상균열 | 0.2 | 3.0 | 4.0 | 1 | m <sup>2</sup> | 12.00 |
| 4 | 구 | 교각 | 망상균열 | 0.2 | 2.0 | 4.0 | 1 | m <sup>2</sup> | 8.00 |
| 6 | 구 | 교각 | 망상균열 | 0.2 | 2.0 | 3.0 | 2 | m <sup>2</sup> | 12.00 |

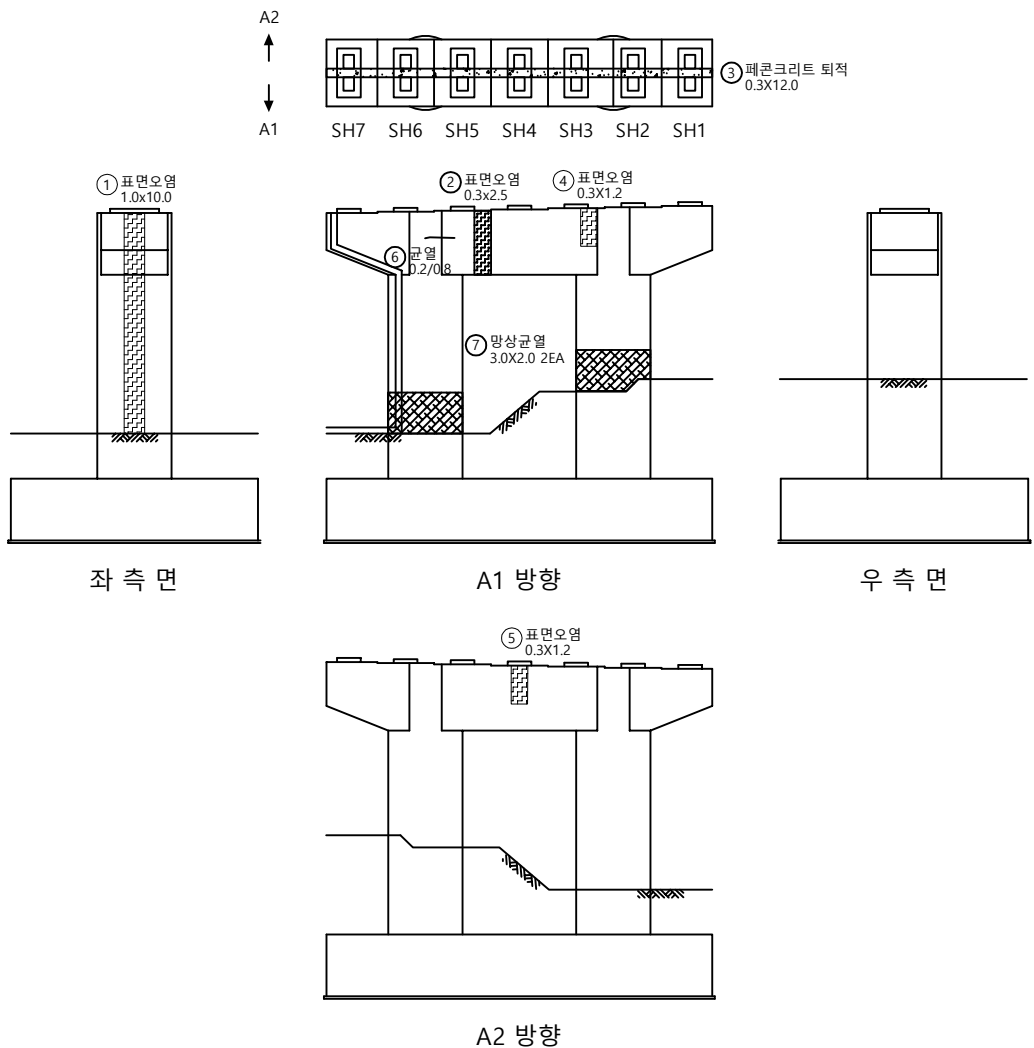
| 교각 | | | | | | | | | |
|---|---|---|---|---|---|---|---|---|---|
| P5 | | | | | | | | | |

| 교각 | | | | | | | | | |
|---|---|---|---|---|---|---|---|---|---|
| 6 | 신 | 배수시설 | 균열 | 0.2 | 0.8 | | 1 | m | 0.80 |
| 7 | 신 | 교각 | 망상균열 | 0.2 | 3.0 | 2.0 | 2 | m <sup>2</sup> | 12.00 |

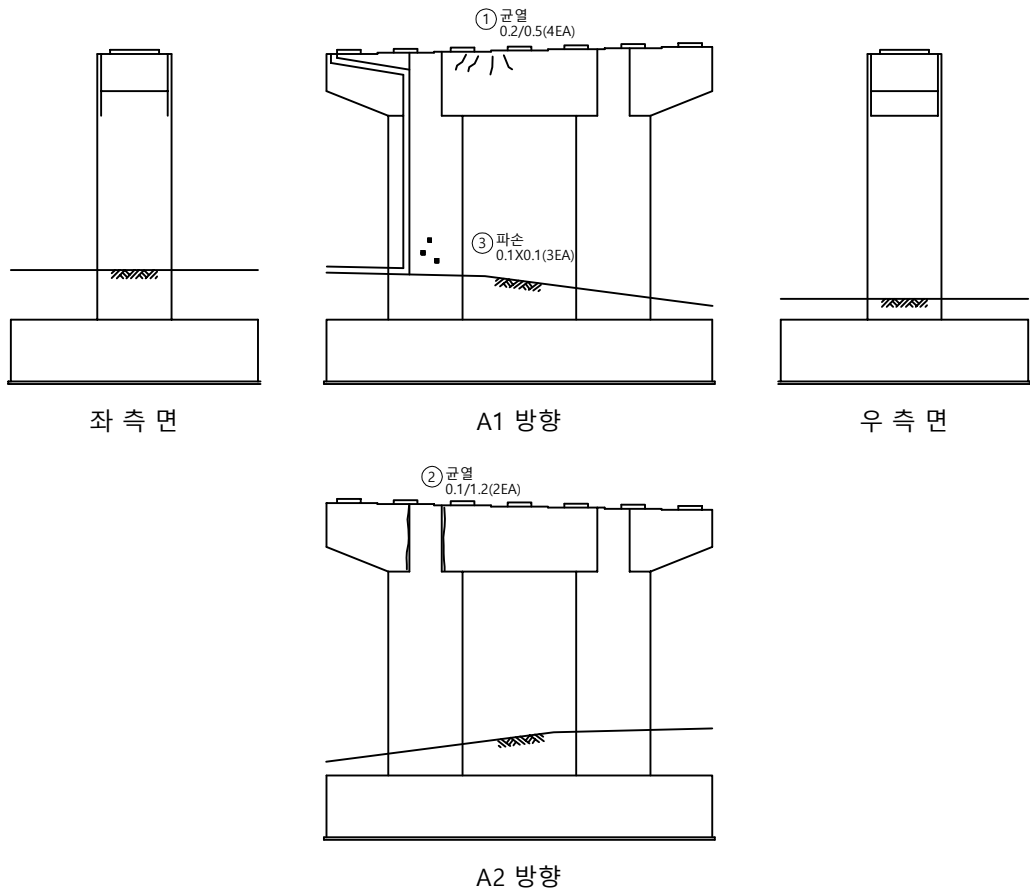
| 교각 | | | | | | | | | |
|---|---|---|---|---|---|---|---|---|---|
| P7 | | | | | | | | | |

| 교각 | | | | | | | | | |
|---|---|---|---|---|---|---|---|---|---|
| 1 | 구 | 교각 | 균열 | 0.2 | 0.5 | | 4 | m | 2.00 |
| 2 | 구 | 교각 | 균열 | 0.1 | 1.2 | | 2 | m | 2.40 |

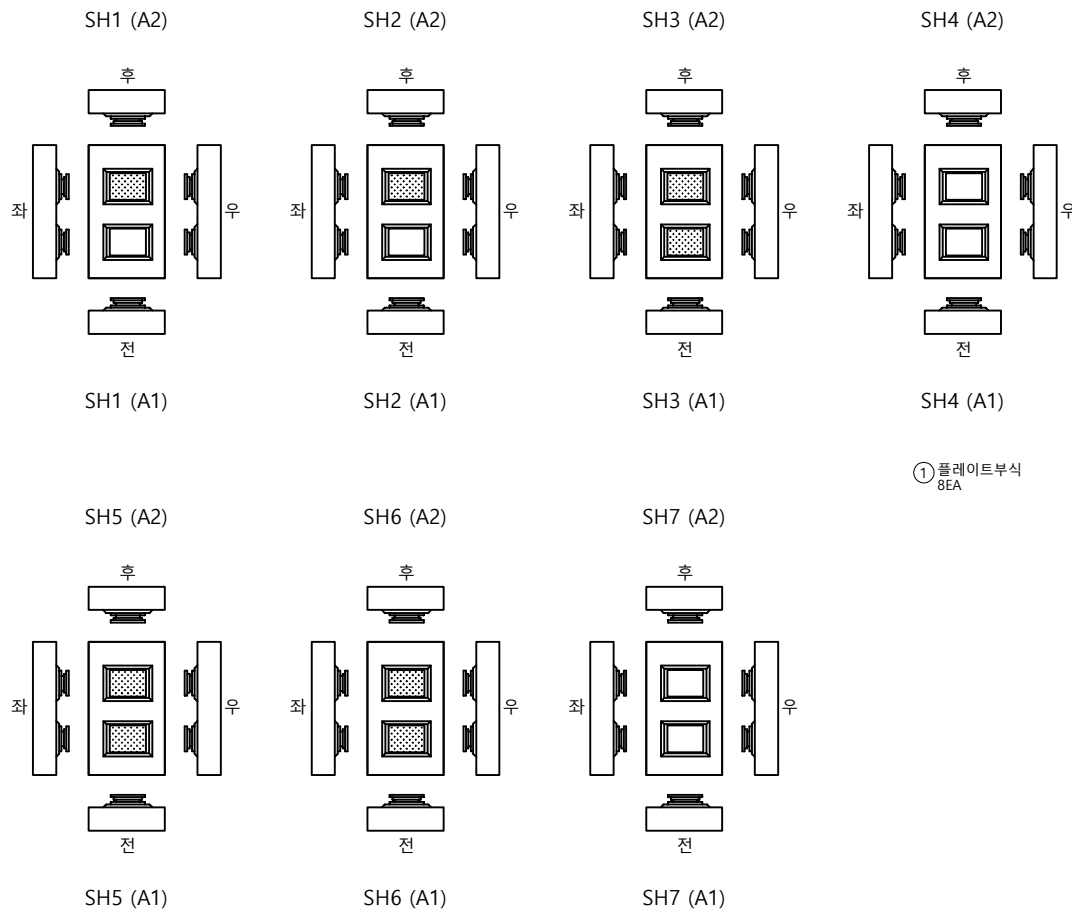
① 플레이트부식  
8EA

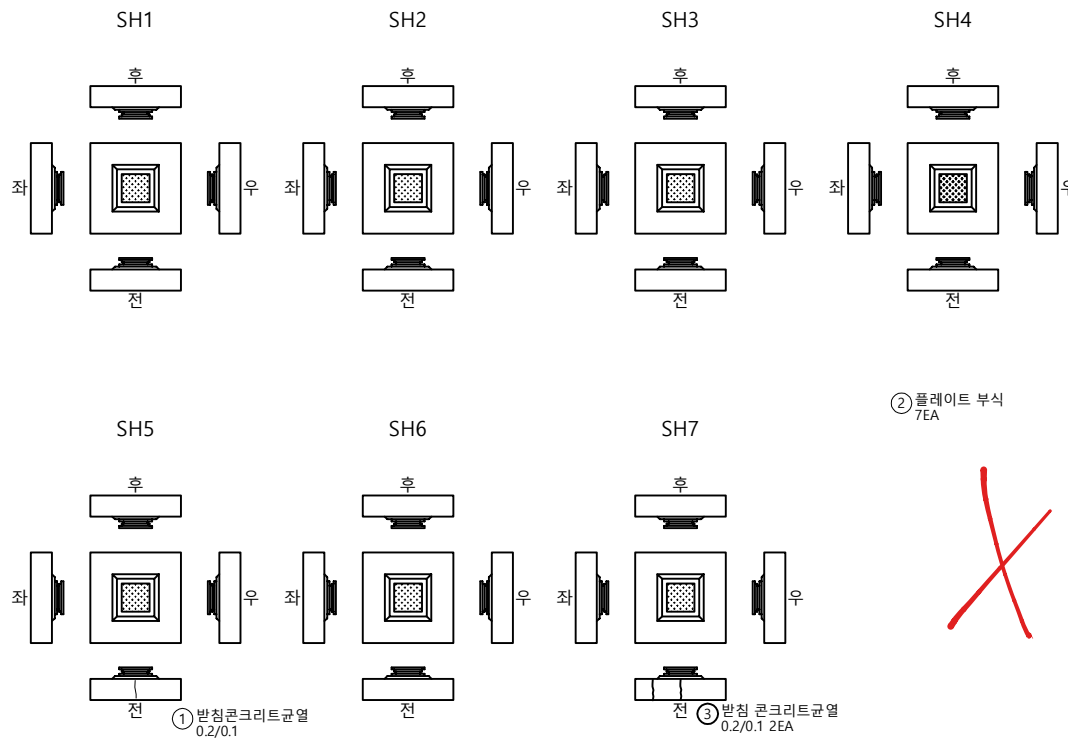
## 원리2교(부산) 받침장치 A2

② 플레이트 부식  
7EA
