## 원리2교(부산) 교면포장 S1

2023년 부산울산고속도로 정밀안전점검 및 성능평가용역

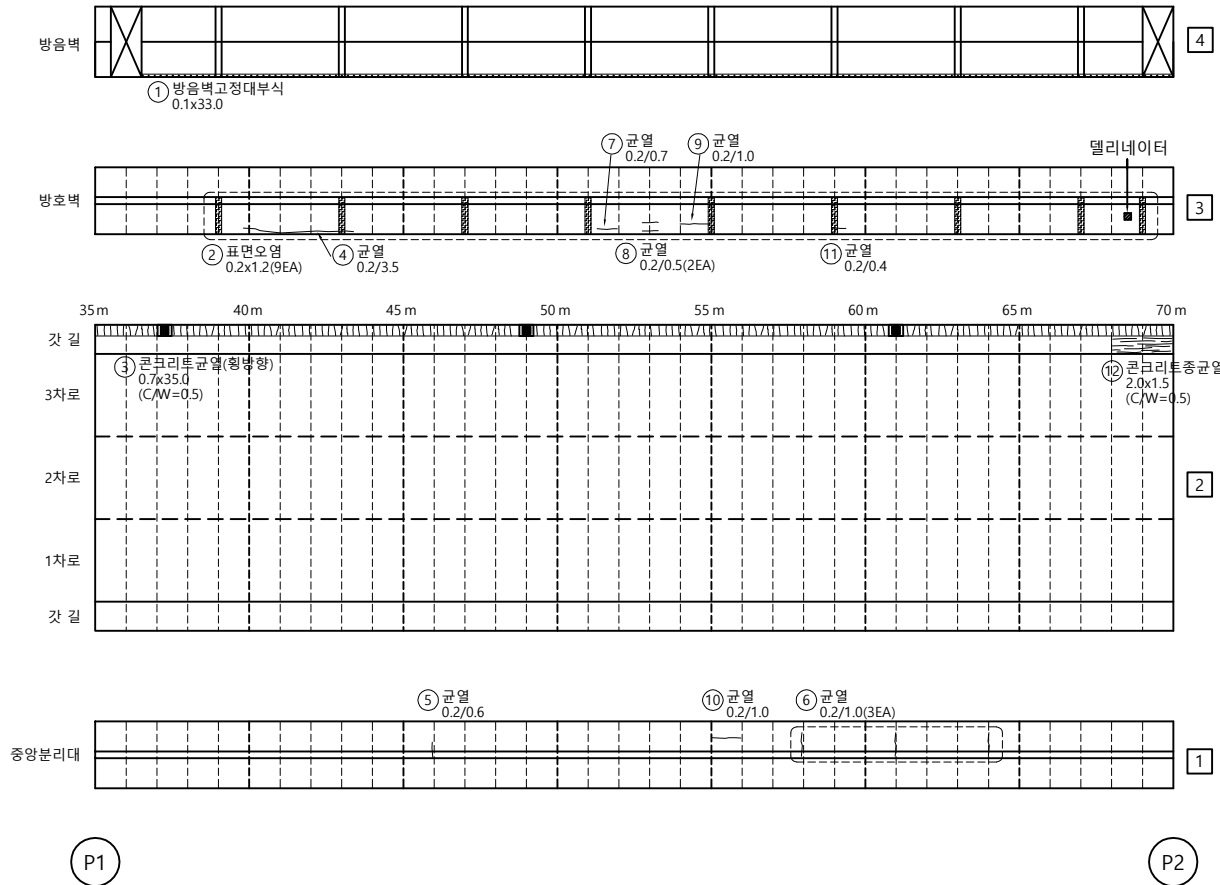
# 원리2교(부산) 교면포장 S2

| 번호 | 선/구 | 부재명 | 손상현황 | 손상규모 | | | | | 비고 |
|---|---|---|---|---|---|---|---|---|---|
| 3 | 구 | 교면포장 | 포장 망상균열 | 0.5 | 35.0 | 0.7 | 1 | m | 24.50 |
| 12 | 구 | 교면포장 | 포장 망상균열 | 0.5 | 2.0 | 1.5 | 1 | m | 3.00 |

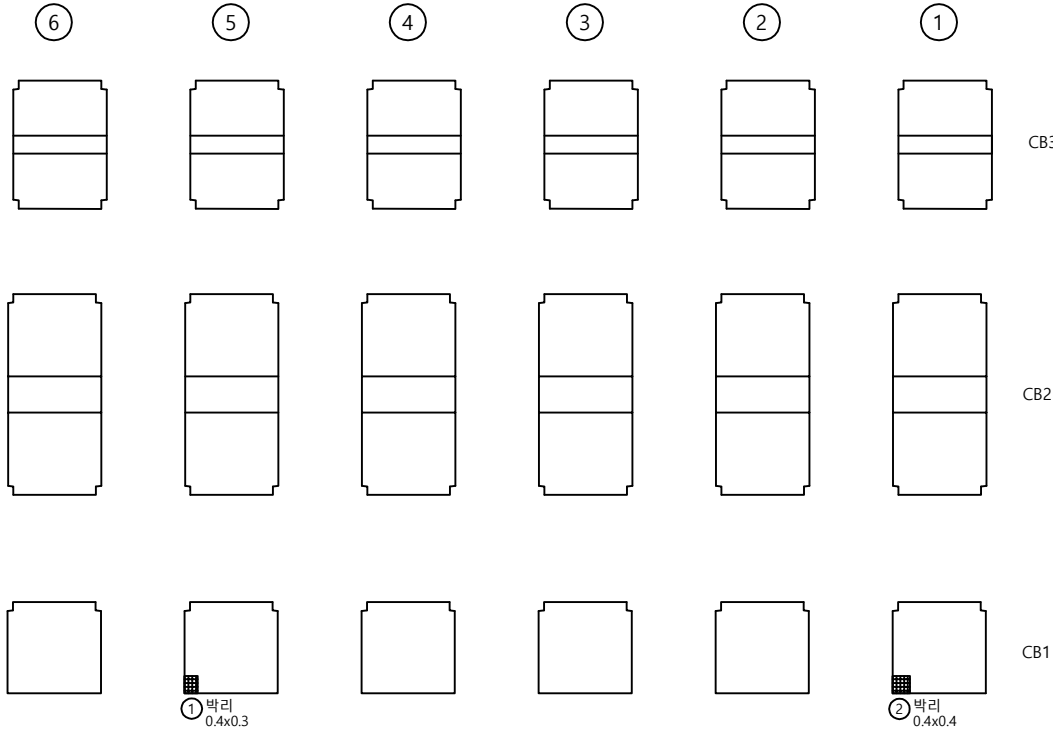
미170 P3 가로보 양호.

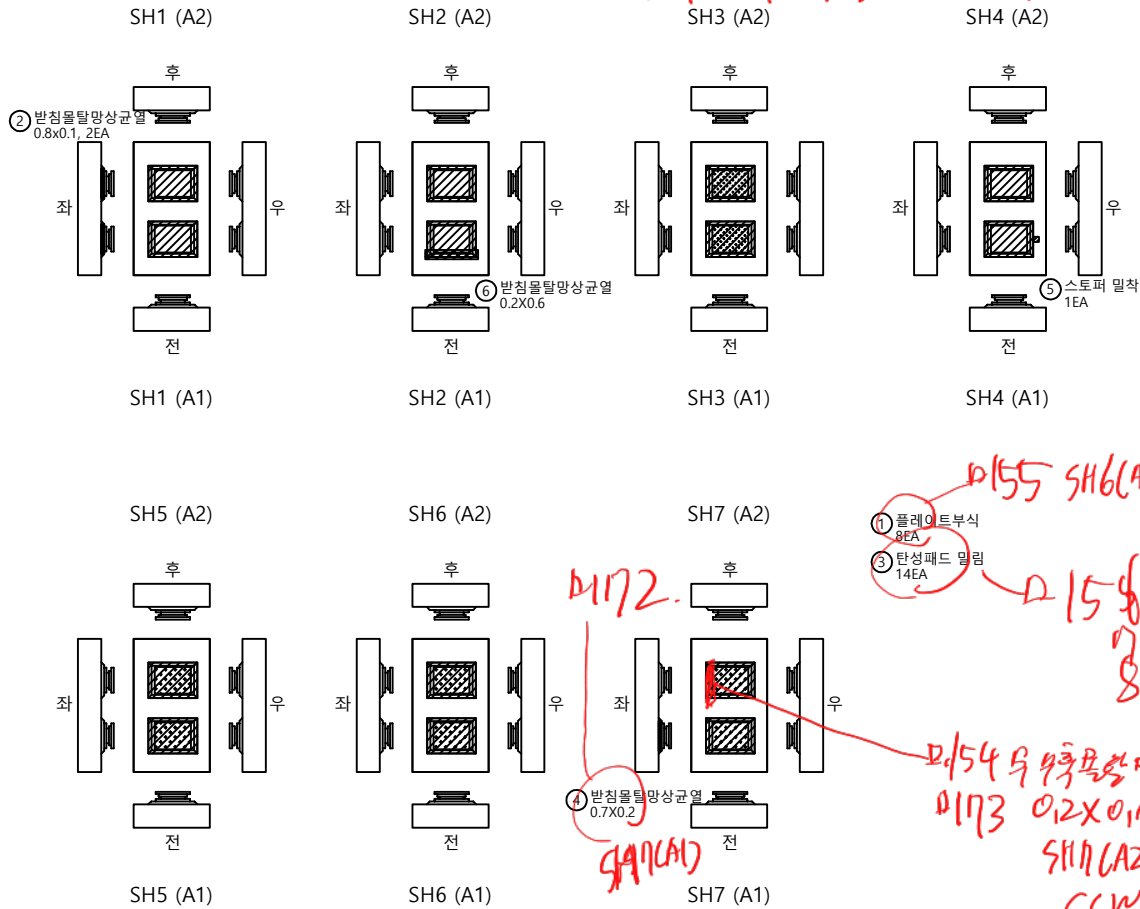
D124 P3-5H1~7(A1) ~B17  
 D138 P3-5H7(A1) 이종평 전구간 0 mm  
 D139 P3-5H(A2) 이종평 전구간 +5 mm.

D155 SH6(A2)?  
 D158 SH7(A2)?  
 D154 5구분상 망상균열  
 D173 0.2x0.1 전구  
 SH7(A2)?  
 (CLW=0.1mm)
