원리2교(부산) 교면포장 S1

2023년 부산울산고속도로 정밀안전점검 및 성능평가용역

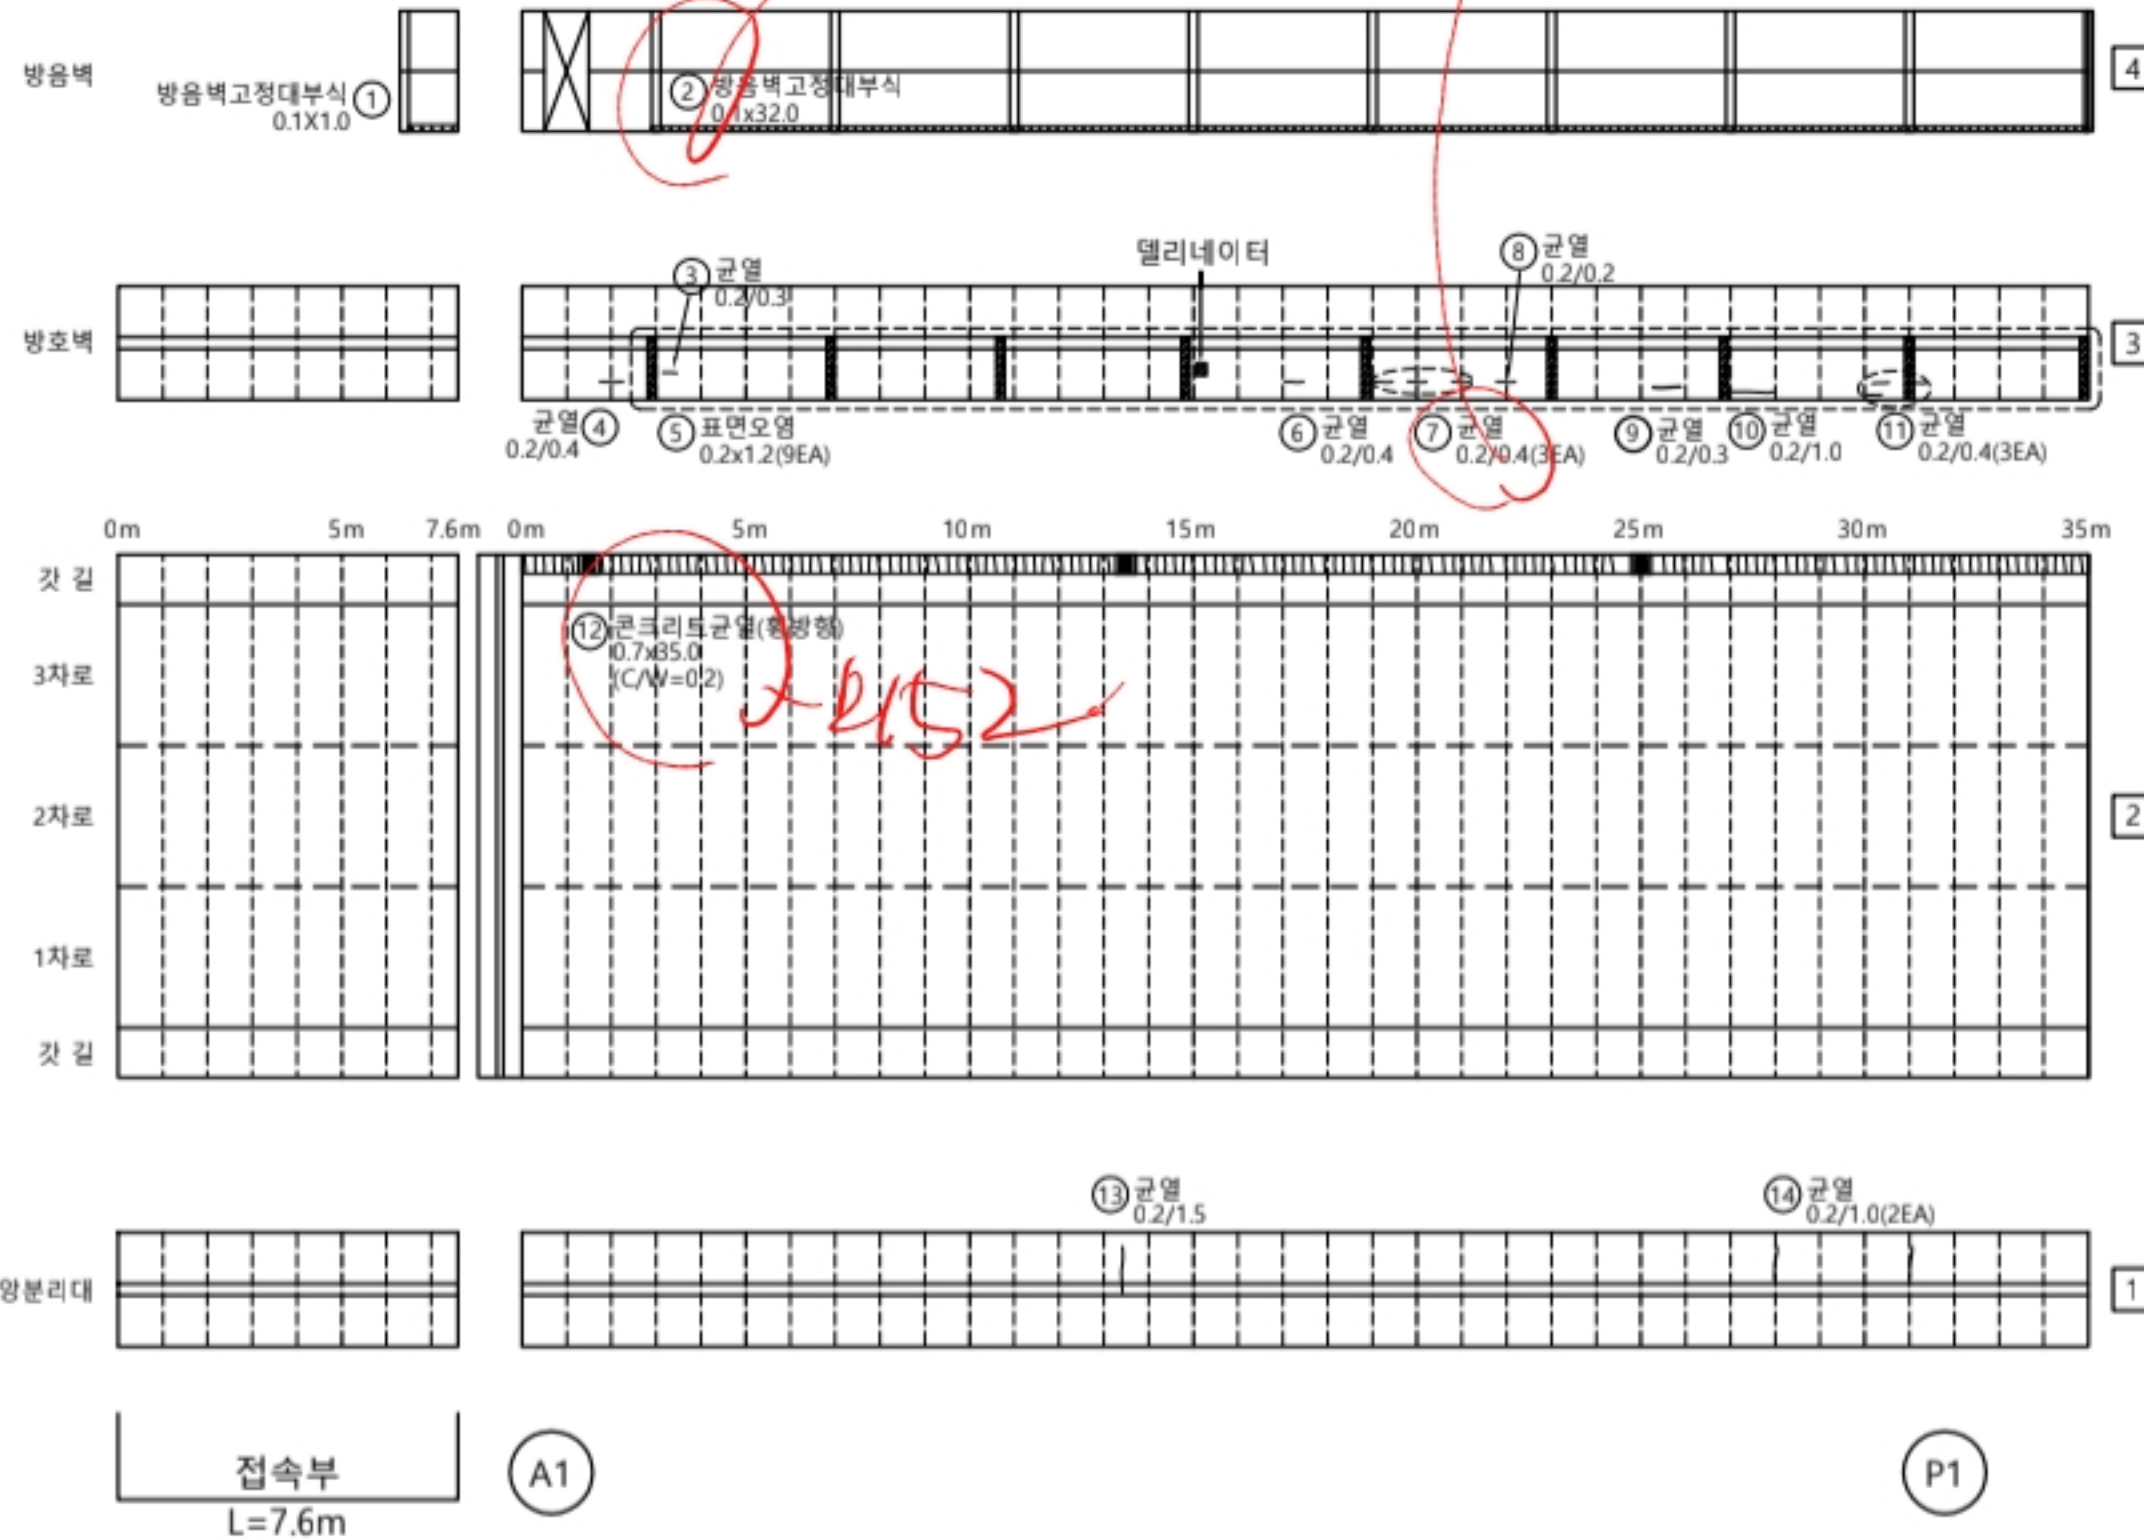
| 번호 | 선/구 | 부재명 | 손 상 현 황 | 손 상 규 모 | | | | | | 비고 |
|---|---|---|---|---|---|---|---|---|---|---|
| 1 | 구 | 방호벽 | 고정대 부식 | | 0.1 | 1.0 | 1 | m | 0.10 | |
| 2 | 구 | 방호벽 | 고정대 부식 | | 32.0 | 0.1 | 1 | m | 3.20 | |
| 3 | 구 | 방호벽 | 균열 | 0.2 | 0.3 | | 1 | m | 0.30 | |
| 5 | 구 | 방호벽 | 표면오염 | | 0.2 | 1.2 | 9 | m | 2.16 | |
| 12 | 구 | 교면포장 | 모장 망상균열 | | 35.0 | 0.7 | 1 | m | 24.50 | |

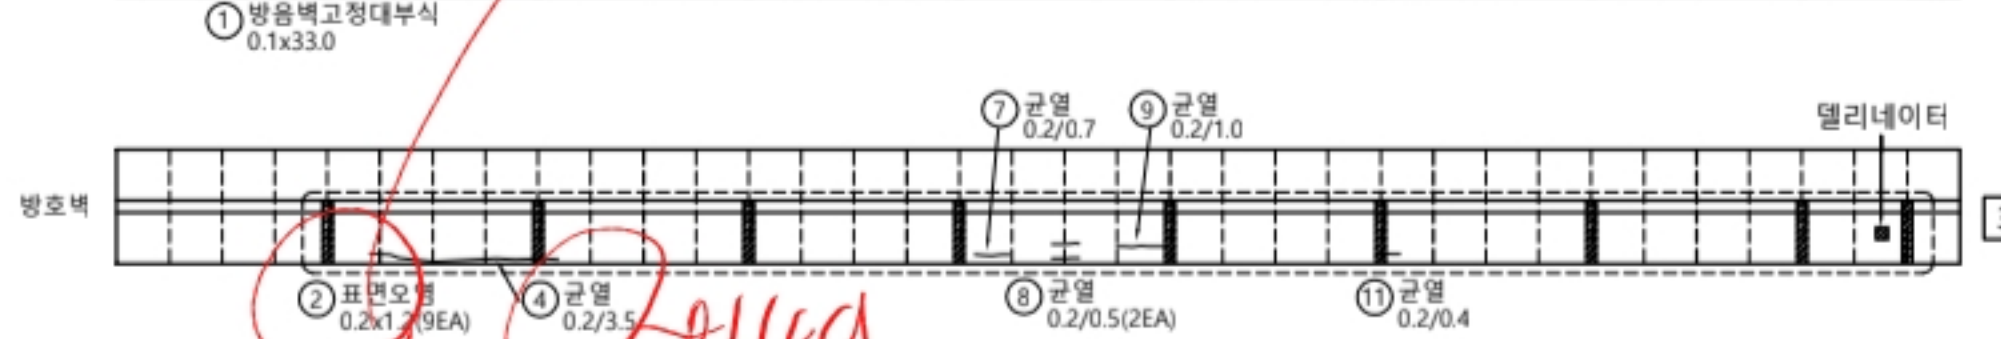
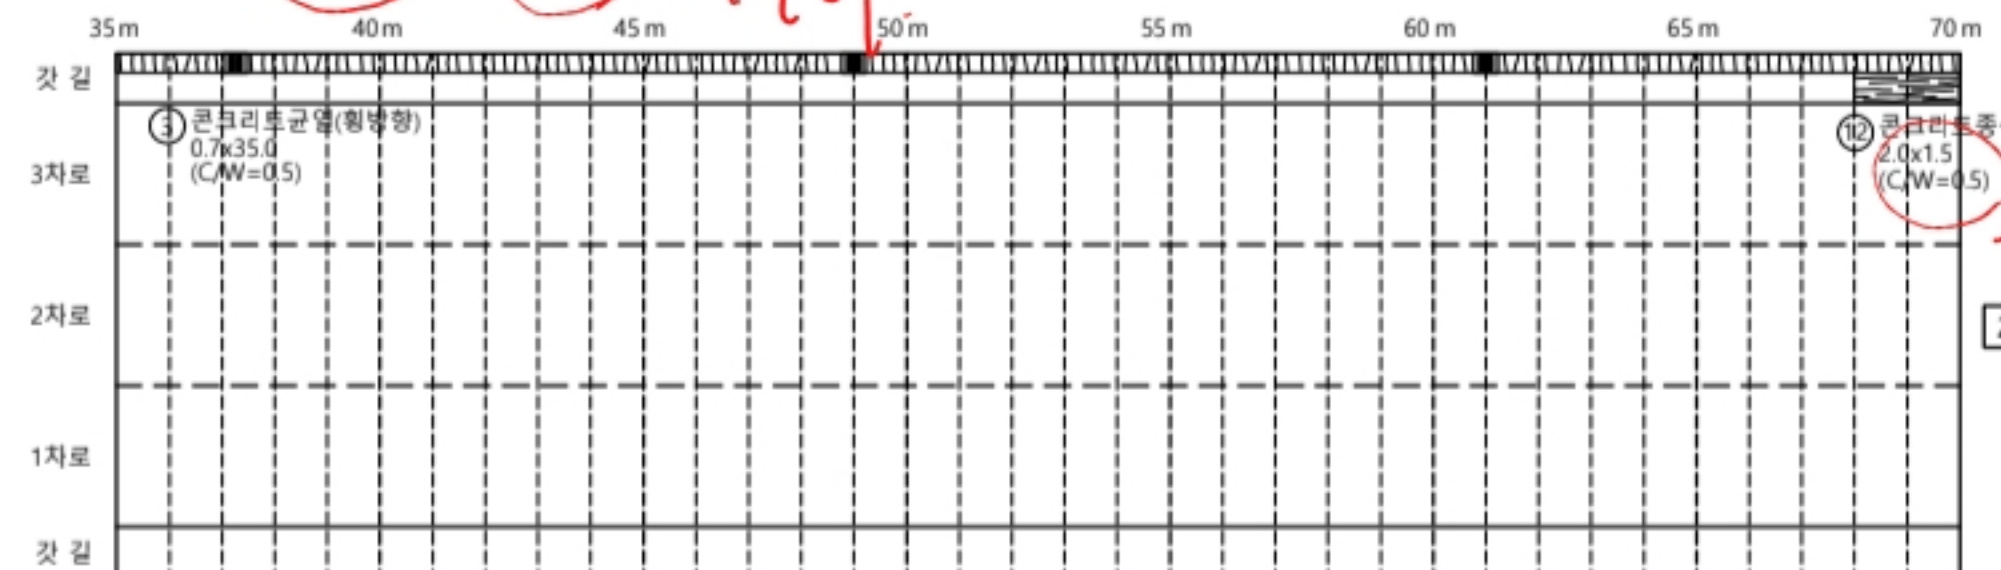
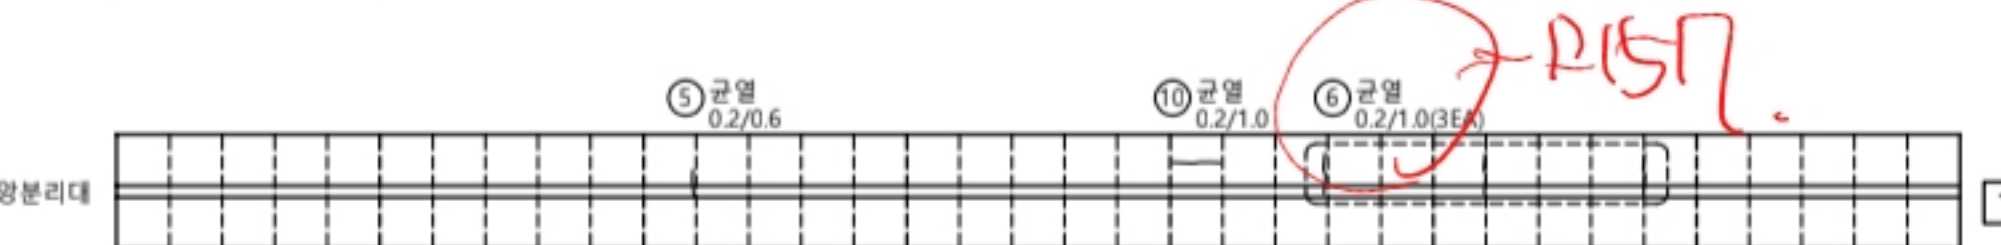
원리2교(부산) 교면포장 S2

| 번호 | 선/구 | 부재명 | 손상현황 | 손상규모 | | | | | 비고 |
|---|---|---|---|---|---|---|---|---|---|
| 1 | 구 | 방호벽 | 고정대 부식 | | 33.0 | 0.1 | 1 | ㎡ | 3.30 |
| 2 | 구 | 방호벽 | 표면오염 | | 0.2 | 1.2 | 9 | ㎡ | 2.16 |
| 3 | 구 | 교면포장 | 모장 뒹상균열 | 0.5 | 35.0 | 0.7 | 1 | ㎡ | 24.50 |
| 4 | 구 | 방호벽 | 균열 | 0.2 | 3.5 | | 1 | m | 3.50 |
| 12 | 구 | 교면포장 | 모장 뒹상균열 | 0.5 | 2.0 | 1.5 | 1 | ㎡ | 3.00 |

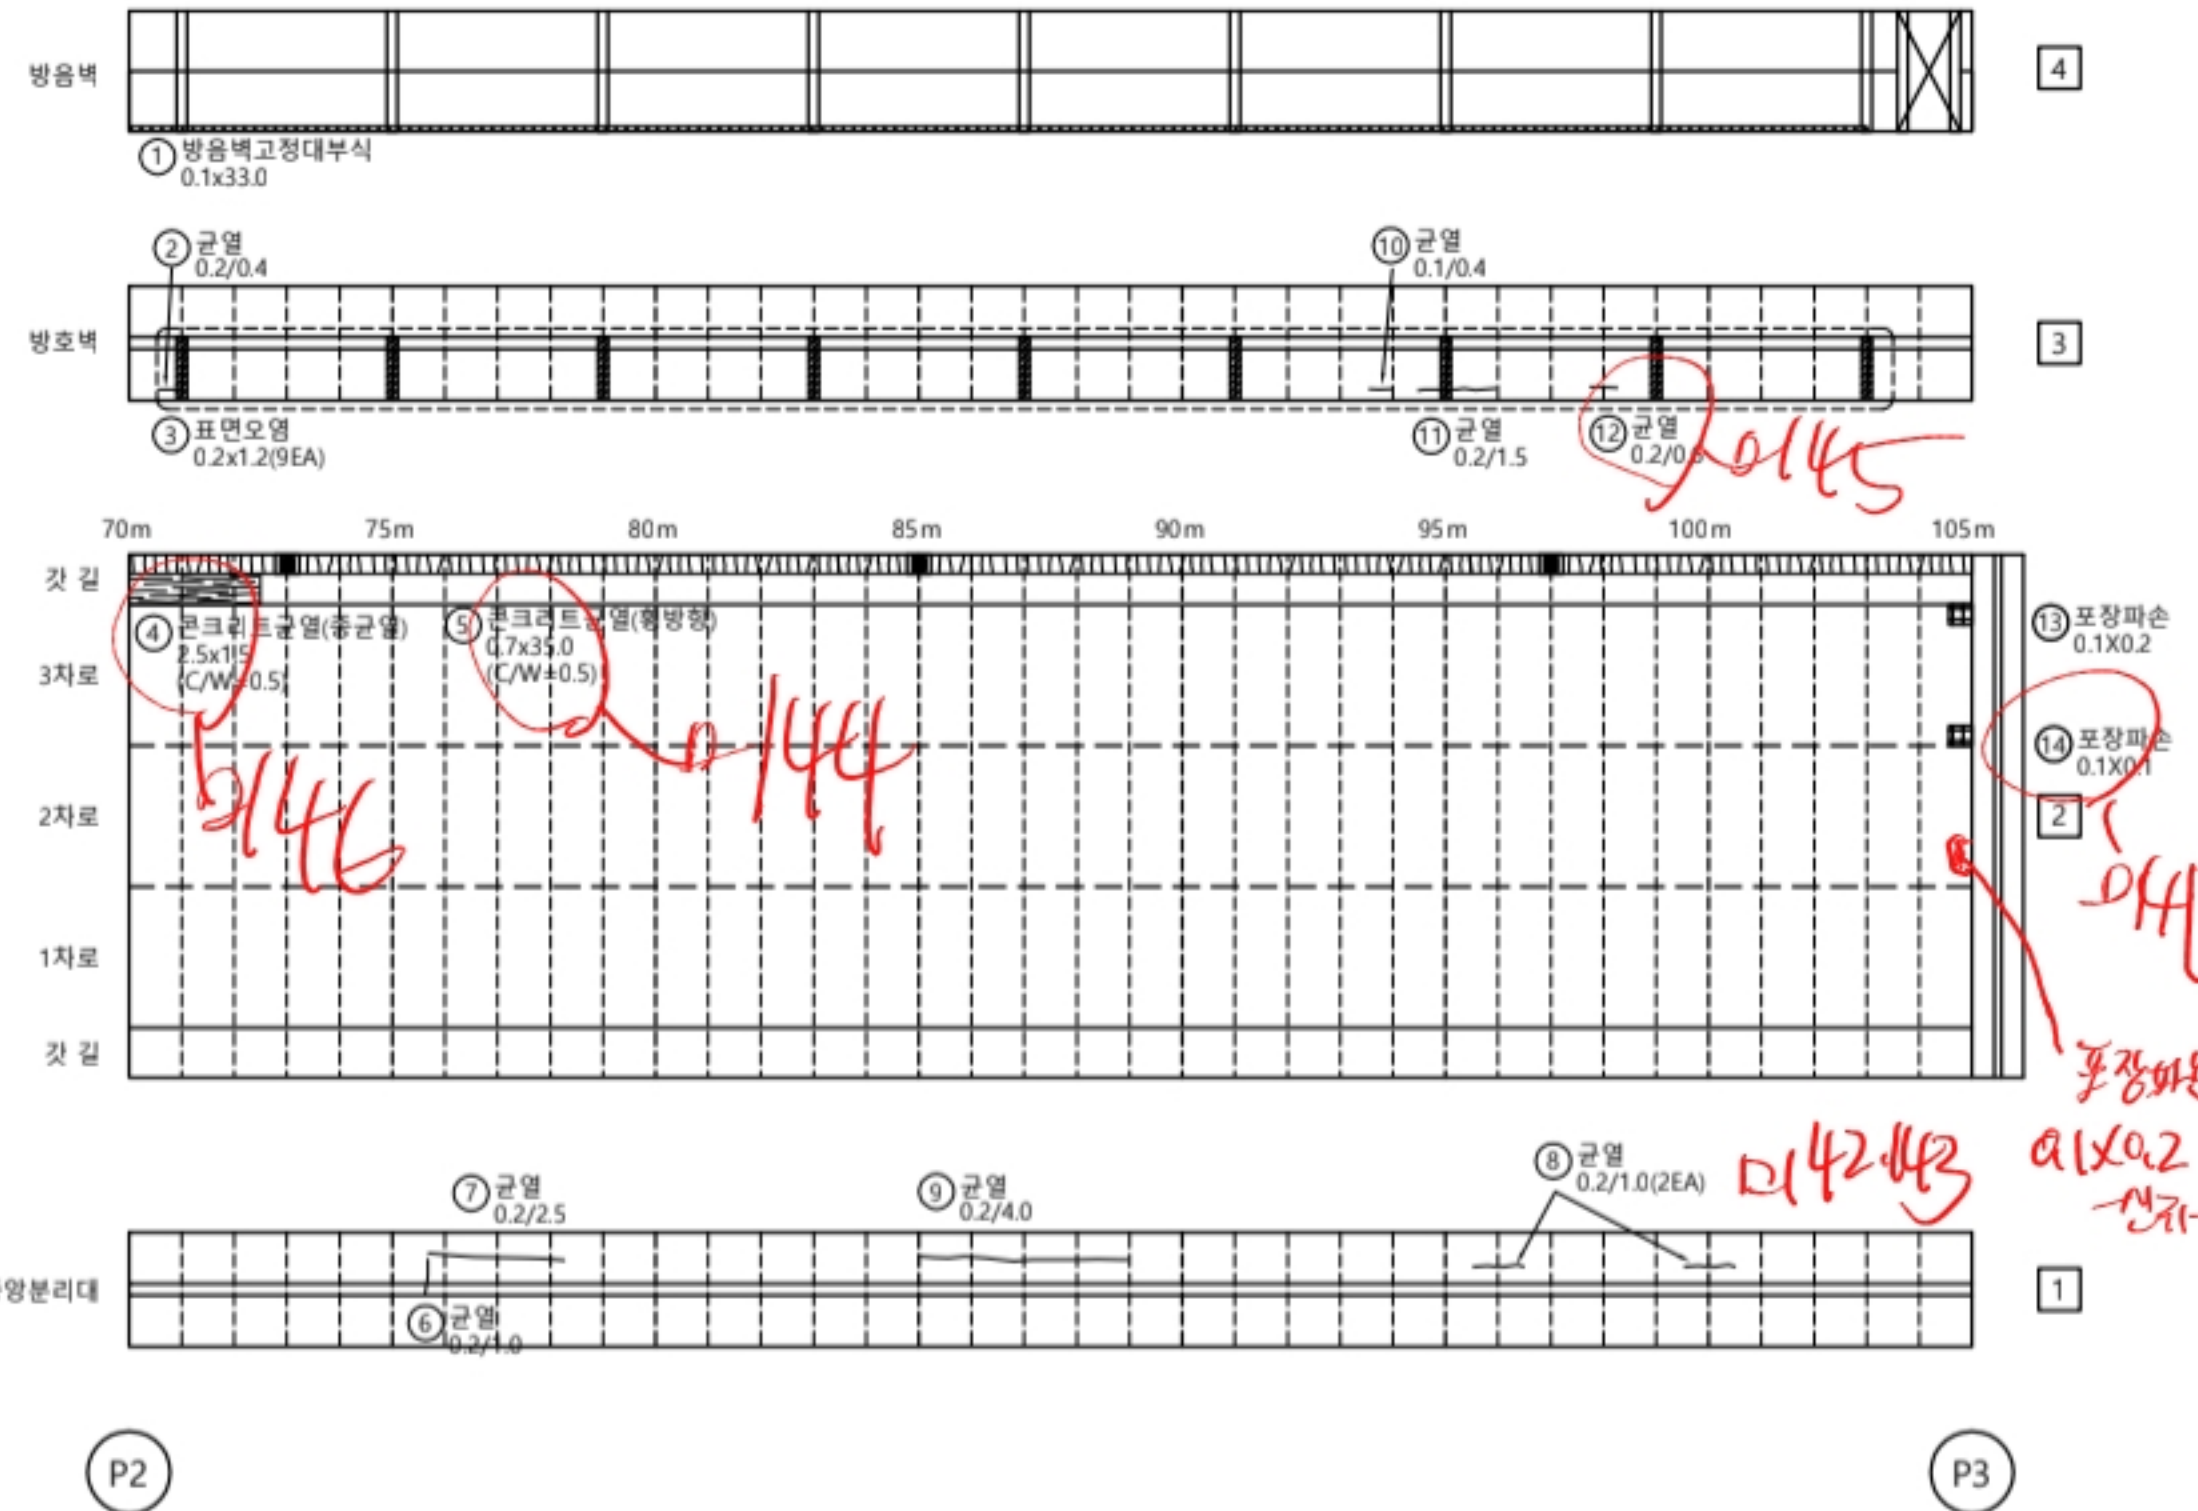
원리2교(부산) 교면포장 S3

| 번호 | 선/구 | 부재명 | 손상현황 | 손상규모 | | | | | | 비고 |
|---|---|---|---|---|---|---|---|---|---|---|
| 1 | 구 | 방호벽 | 고정대 부식 | | 33.0 | 0.1 | 1 | ㎡ | 3.30 | |
| 2 | 구 | 방호벽 | 균열 | 0.2 | 0.4 | | 1 | m | 0.40 | |
| 3 | 구 | 방호벽 | 표면오염 | | 0.2 | 1.2 | 9 | ㎡ | 2.16 | |
| 4 | 구 | 교면포장 | 포장 열상균열 | 0.5 | 2.5 | 1.5 | 1 | ㎡ | 3.75 | |
| 5 | 구 | 교면포장 | 포장 열상균열 | 0.5 | 35.0 | 0.7 | 1 | ㎡ | 24.50 | |
| 13 | 신 | 교면포장 | 포장 파손 | | 0.1 | 0.2 | 1 | ㎡ | 0.02 | |
| 14 | 신 | 교면포장 | 포장 파손 | | 0.1 | 0.1 | 1 | ㎡ | 0.01 | |

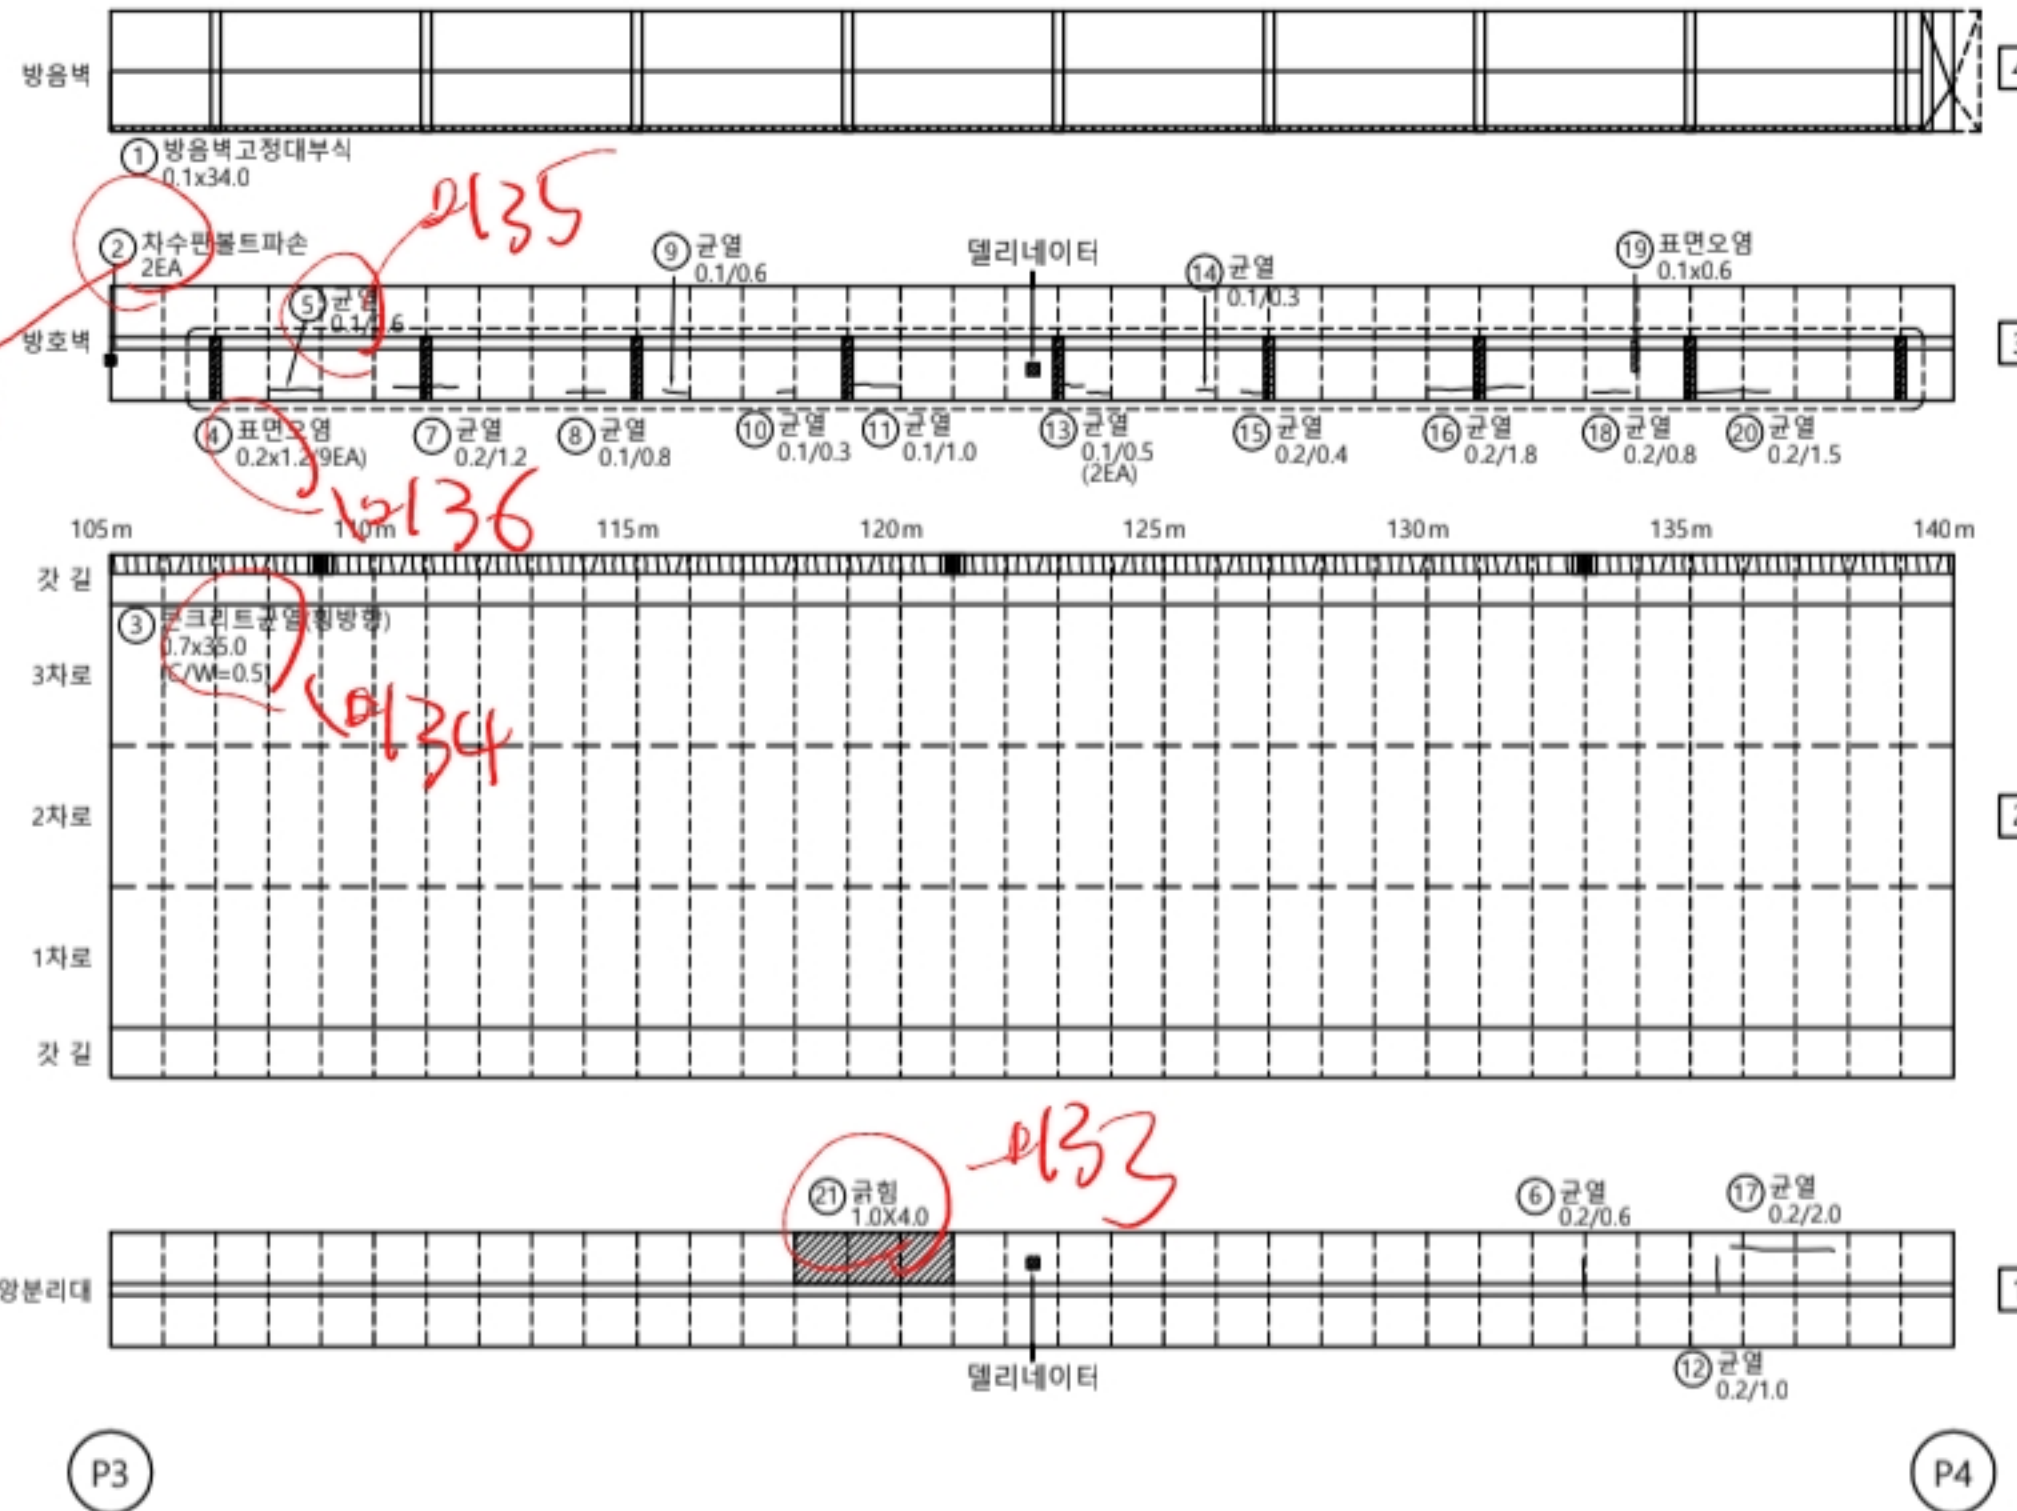
원리2교(부산) 교면포장 S4

| 번호 | 선/구 | 무재명 | 손상현황 | 손상규모 | | | | | | 비고 |
|---|---|---|---|---|---|---|---|---|---|---|
| 1 | 구 | 방호벽 | 고장대부식 | | 34.0 | 0.1 | 1 | m | 3.40 | |
| 2 | 구 | 선속이음 | 차수판 볼트 파손 | | | | 1 | EA | 1.00 | |
| 3 | 구 | 교면포장 | 포장 결빙균열 | 0.5 | 35.0 | 0.7 | 1 | m | 24.50 | |
| 4 | 구 | 방호벽 | 표면오염 | | 0.2 | 1.2 | 9 | m | 2.16 | |
| 20 | 구 | 방호벽 | 균열 | | 1.0 | 4.0 | 1 | m | 4.00 | |

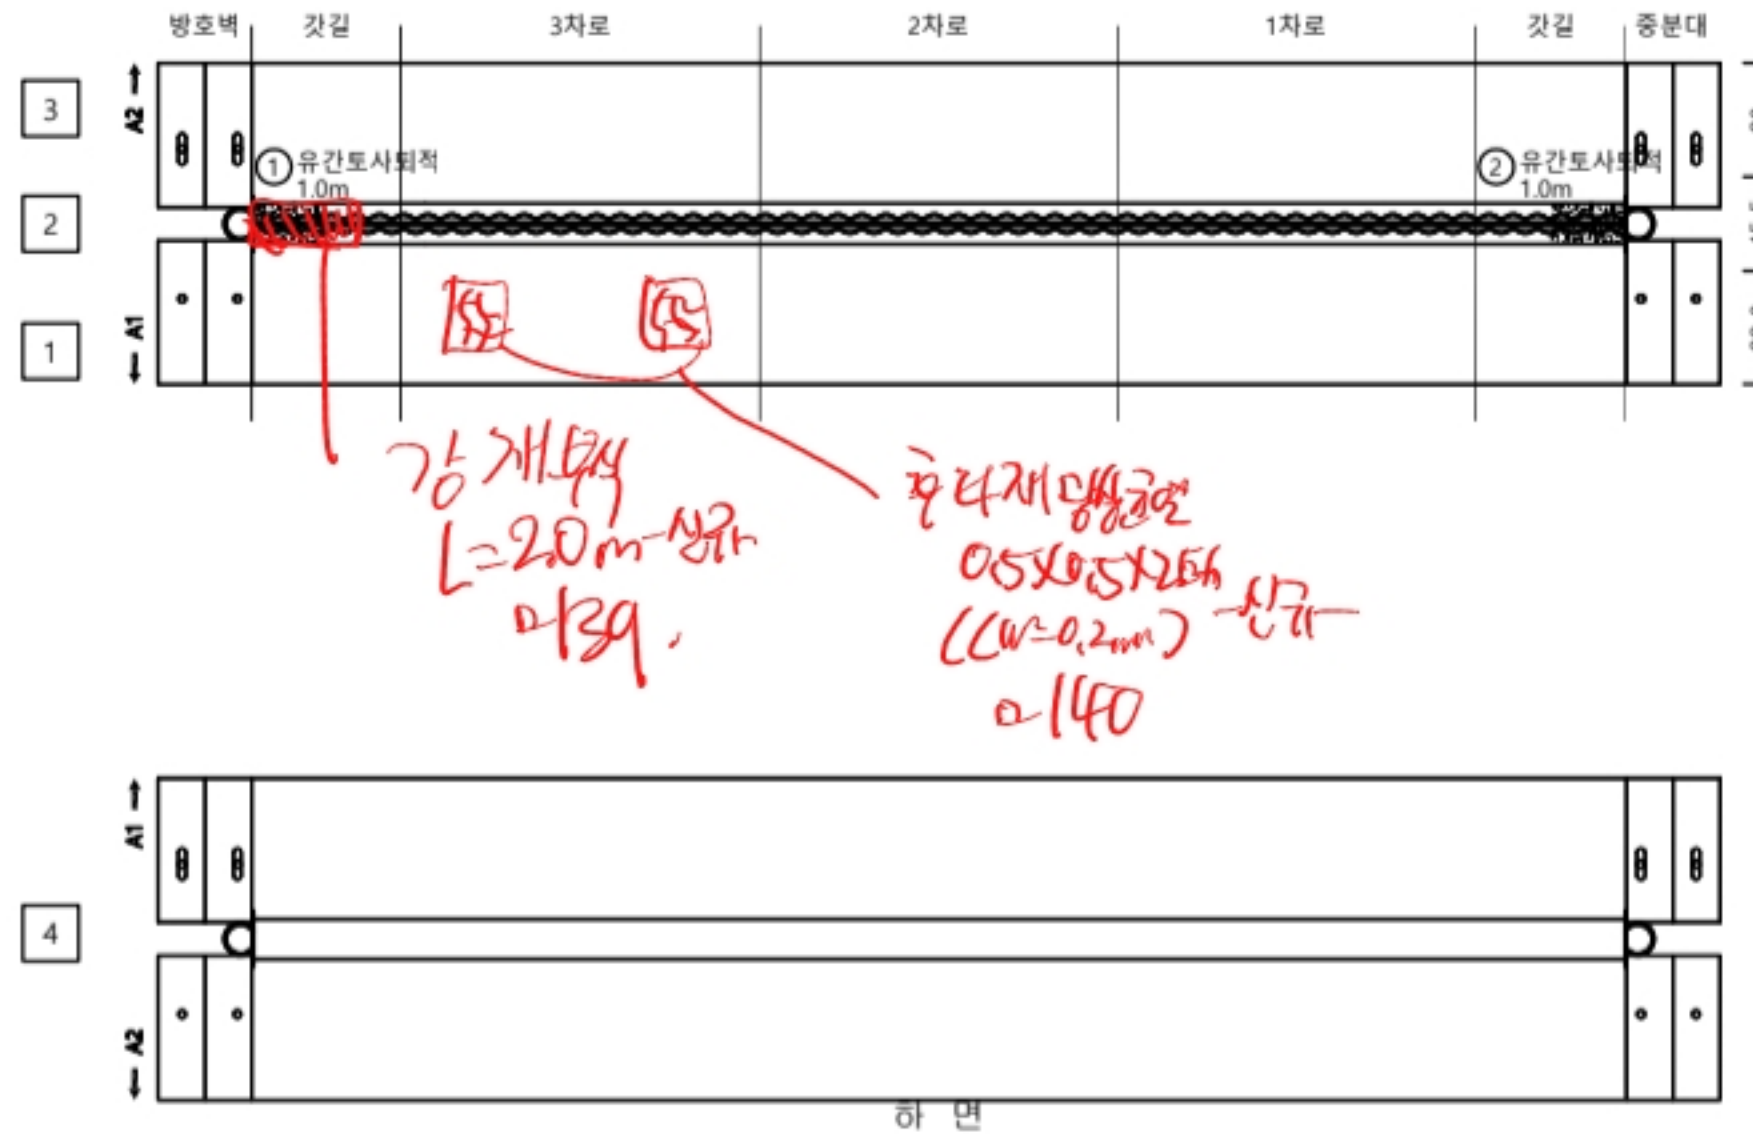
2/31 신축 P3 전경

| 번호 | 선/구 | 부재명 | 손상현황 | 손상규모 | | | | | 비고 |
|---|---|---|---|---|---|---|---|---|---|
| 1 | 선 | 신축이음 | 유간토사퇴적 | | 1.0 | | 1 | m | 1.00 |
| 2 | 선 | 신축이음 | 유간토사퇴적 | | 1.0 | | 1 | m | 1.00 |

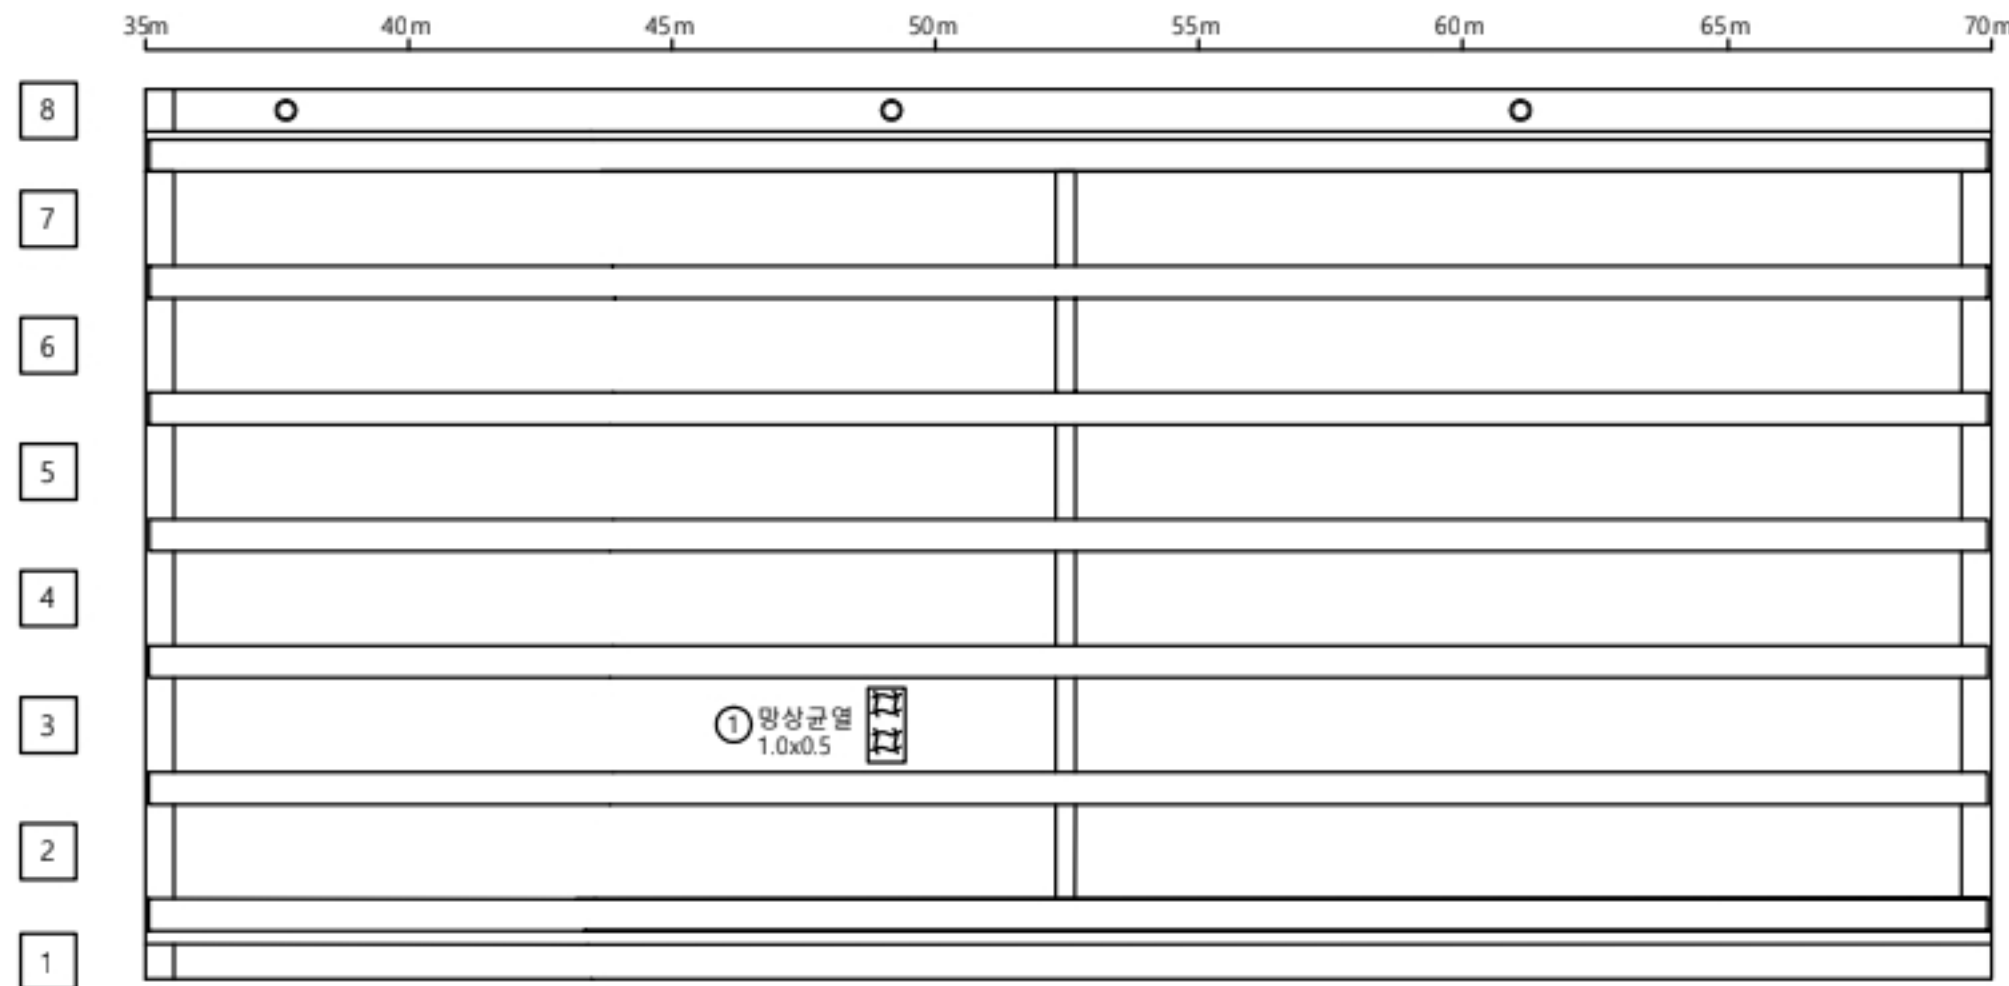
원리2교(부산) 바닥판하면 S2

| 번호 | 선/구 | 부재명 | 손상현황 | 손상규모 | | | | | | 비고 |
|---|---|---|---|---|---|---|---|---|---|---|
| 1 | 구 | 바닥판 | 망상균열 | 0.2 | 1.0 | 0.5 | 1 | m <sup>2</sup> | 0.50 | |
