## 원리2교(부산) 교면포장 S1

2023년 부산울산고속도로 정밀안전점검 및 성능평가용역

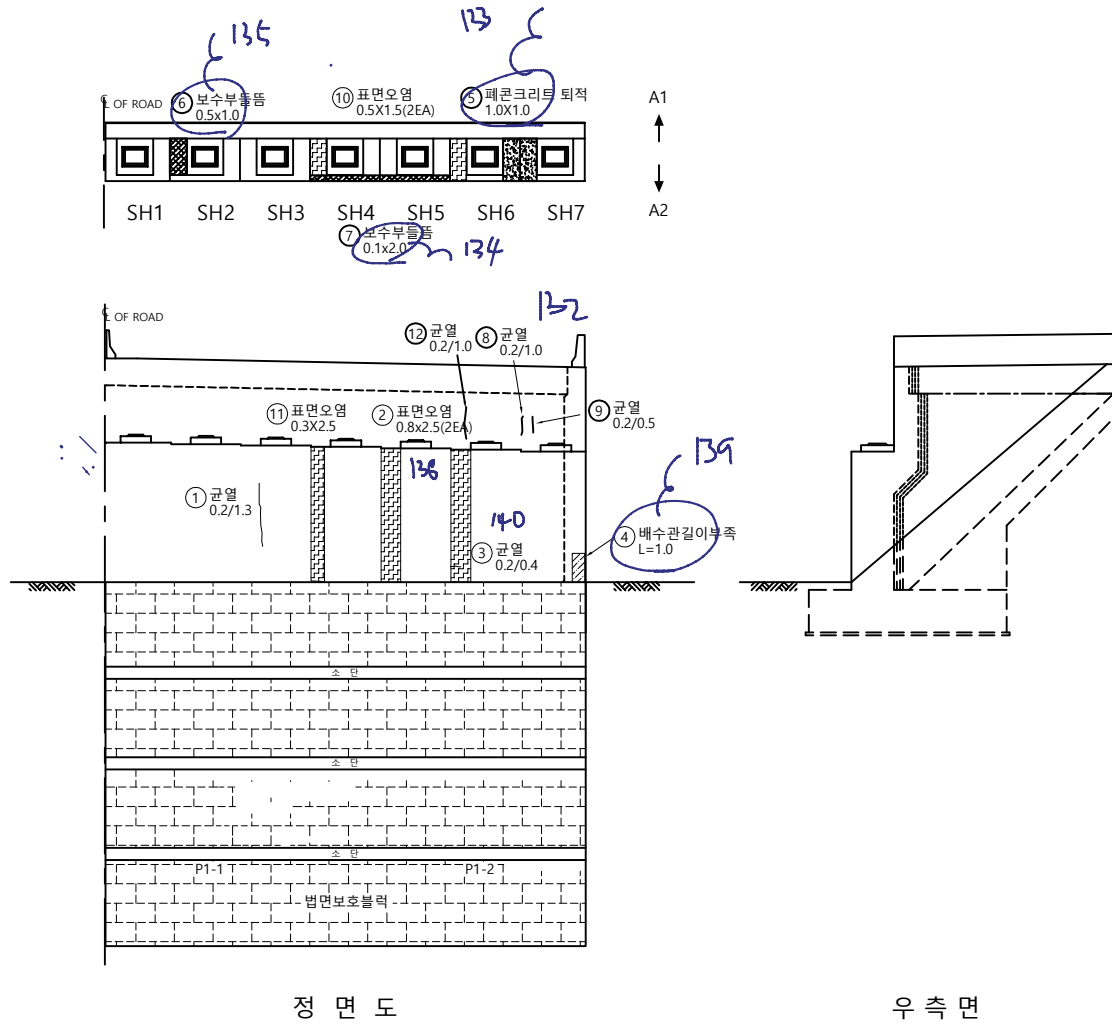
# 원리2교(부산) 교대 A1

| 교대 | | | | | | | | | |
|---|---|---|---|---|---|---|---|---|---|
| 1 | 구 | 교대 | 균열 | 0.2 | 1.3 | | 1 | m | 1.30 |
| 3 | 구 | 교대 | 균열 | 0.2 | 0.4 | | 1 | m | 0.40 |
| 8 | 구 | 교대 | 균열 | 0.2 | 1.0 | | 1 | m | 1.00 |
| 9 | 구 | 교대 | 균열 | 0.2 | 0.5 | | 1 | m | 0.50 |
| 12 | 신 | 교대 | 균열 | 0.2 | 2.0 | | 1 | m | 2.00 |

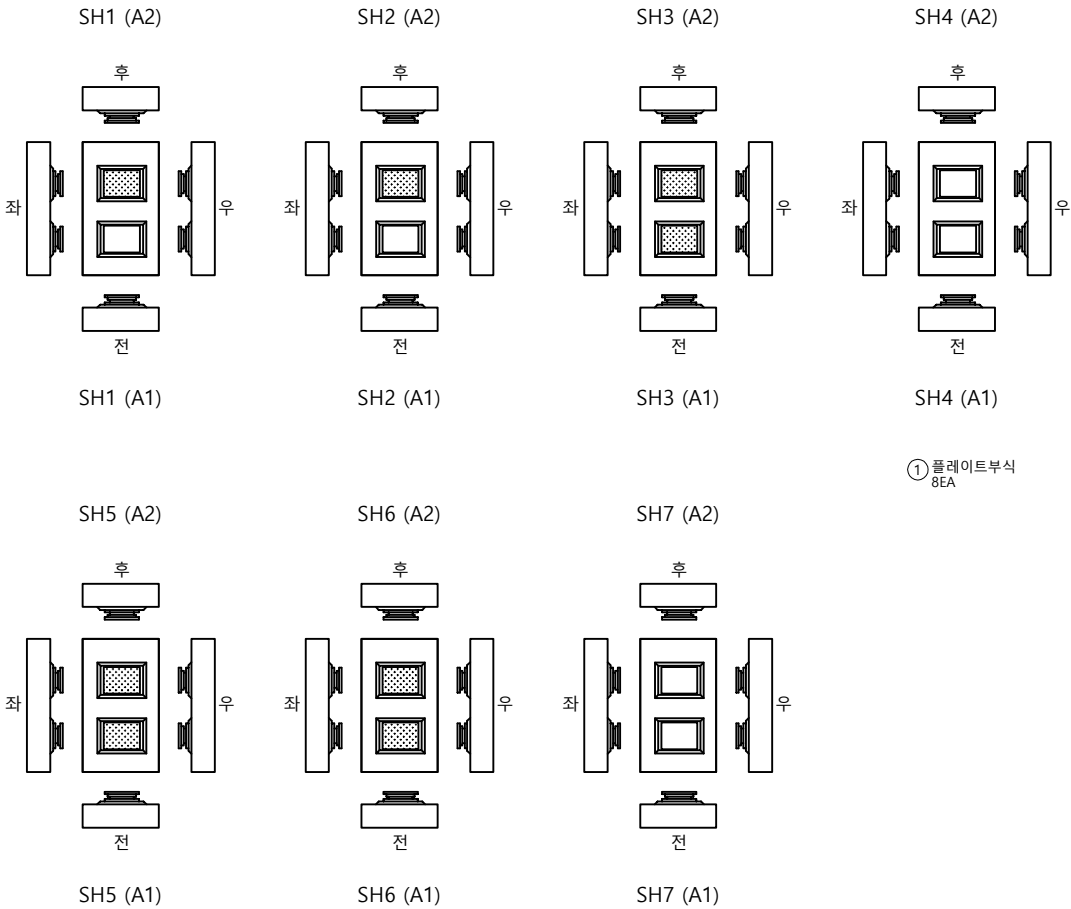
①플레이트부식  
8EA

| 번호 | 선/구 | 부재명 | 손 상 원 인 | 손 상 규 모 | | | | | | 비고 |
|---|---|---|---|---|---|---|---|---|---|---|
| 1 | 구 | 교량받침 | 플레이트 부식 | | | | 8 | EA | 8.00 | |

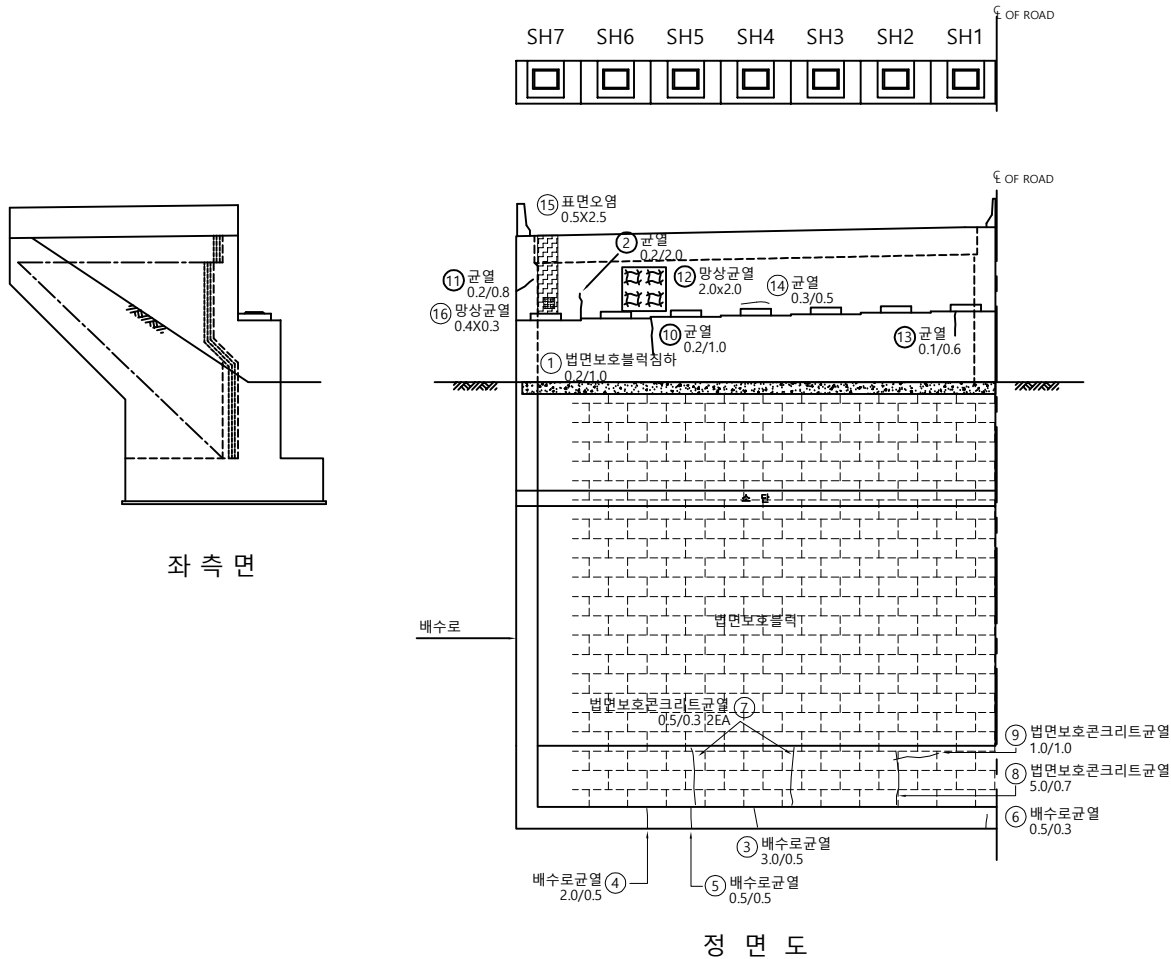
| 교대 A2 | | | | | | | | | |

| 교대 A2 | | | | | | | | | |
|---|---|---|---|---|---|---|---|---|---|
| 2 | 신 | 교대 | 균열 | 0.2 | 2.0 | | 1 | m | 2.00 |
| 3 | 구 | 교대 | 배수로 균열 | 3.0 | 0.5 | | 1 | m | 0.50 |
| 4 | 구 | 교대 | 배수로 균열 | 2.0 | 0.5 | | 1 | m | 0.50 |
| 5 | 구 | 교대 | 배수로 균열 | 0.5 | 0.5 | | 1 | m | 0.50 |
| 6 | 구 | 교대 | 배수로 균열 | 0.5 | 0.3 | | 1 | m | 0.30 |
| 7 | 구 | 교대 | 법면보호 콘크리트 균열 | 2.0 | 0.7 | | 2 | m | 1.40 |
| 8 | 구 | 교대 | 법면보호 콘크리트 균열 | 5.0 | 0.7 | | 1 | m | 0.70 |
