## 원리2교(울산) 교면포장 S1

| 용역명 | | 2023년 부산을산고속도로 정밀안전점검 및 성능평가용역 | | | | | |

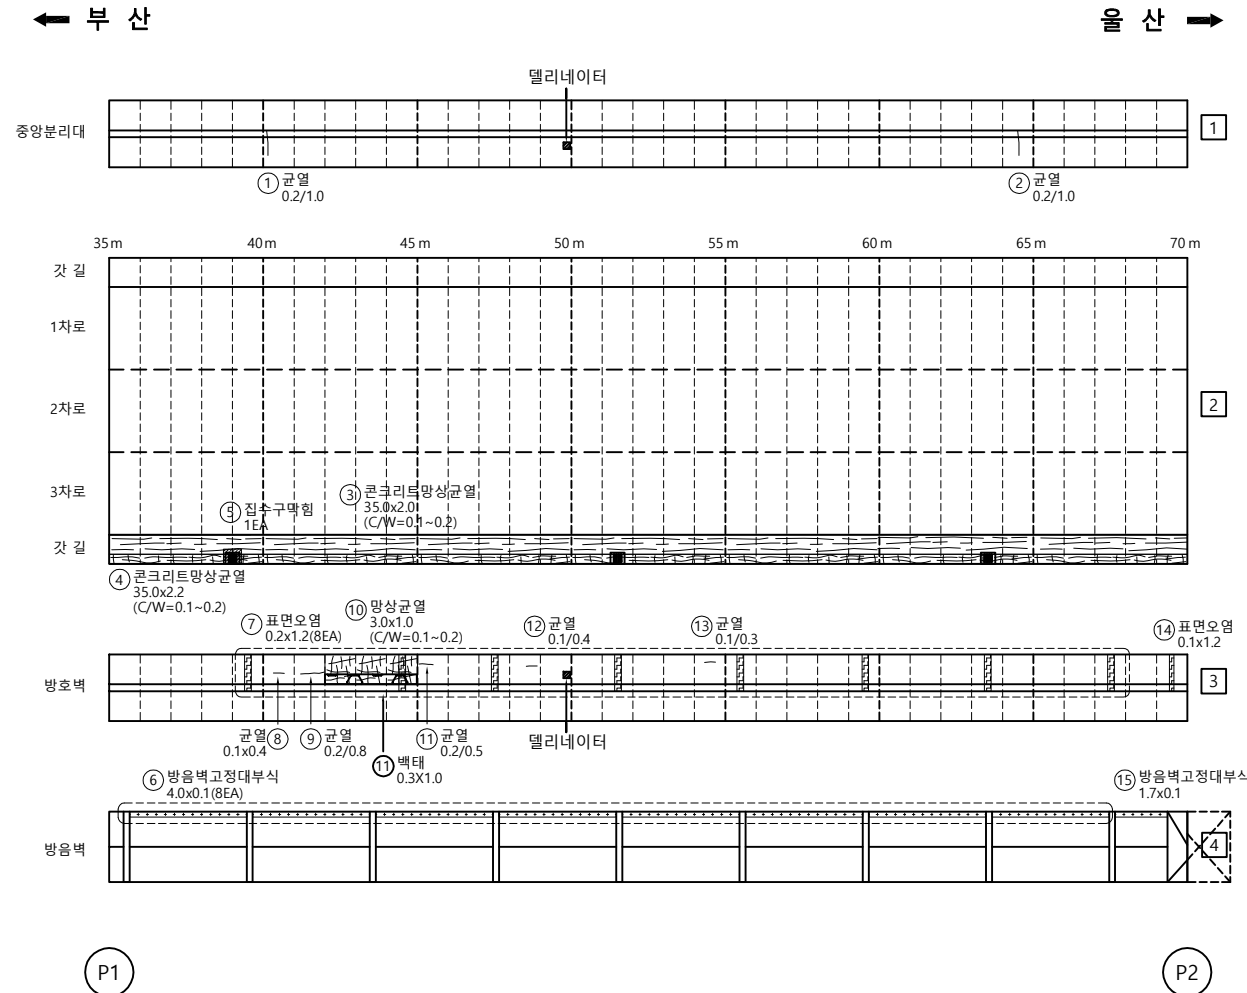
# 원리2교(울산) 교면포장 S2

| 교면포장 | | | | | | | | | |
|---|---|---|---|---|---|---|---|---|---|
| 1 | 구 | 방호벽 | 균열 | 0.2 | 1.0 | | 1 | m | 1.00 |
| 2 | 구 | 방호벽 | 균열 | 0.2 | 1.0 | | 1 | m | 1.00 |
| 3 | 구 | 교면포장 | 포장 명상균열 | 0.2 | 35.0 | 2.0 | 1 | m | 70.00 |
| 4 | 구 | 교면포장 | 포장 명상균열 | 0.2 | 35.0 | 0.8 | 1 | m | 28.00 |
| 5 | 구 | 배수시설 | 점수구 막힘 | | | | 1 | EA | 1.00 |
| 6 | 구 | 방호벽 | 고정대 부식 | | 4.0 | 0.1 | 1 | m | 0.40 |
| 7 | 구 | 방호벽 | 표면오염 | | 0.2 | 1.2 | 8 | m | 1.92 |
| 8 | 구 | 방호벽 | 균열 | 0.1 | 0.4 | | 1 | m | 0.40 |
| 9 | 구 | 방호벽 | 균열 | 0.2 | 0.8 | | 1 | m | 0.80 |
| 10 | 구 | 방호벽 | 망상 | 0.2 | 3.0 | 1.0 | 1 | m | 3.00 |
| 11 | 구 | 방호벽 | 균열 | 0.2 | 0.5 | | 1 | m | 0.50 |
| 12 | 구 | 방호벽 | 균열 | 0.1 | 0.4 | | 1 | m | 0.40 |
| 13 | 구 | 방호벽 | 균열 | 0.1 | 0.3 | | 1 | m | 0.30 |
| 14 | 구 | 방호벽 | 표면오염 | | 0.1 | 1.2 | 1 | m | 0.12 |
| 15 | 구 | 방호벽 | 고정대 부식 | | 1.7 | 0.1 | 1 | m | 0.17 |
| 16 | 구 | 방호벽 | 백태 | | 0.3 | 1.0 | 1 | m | 0.30 |

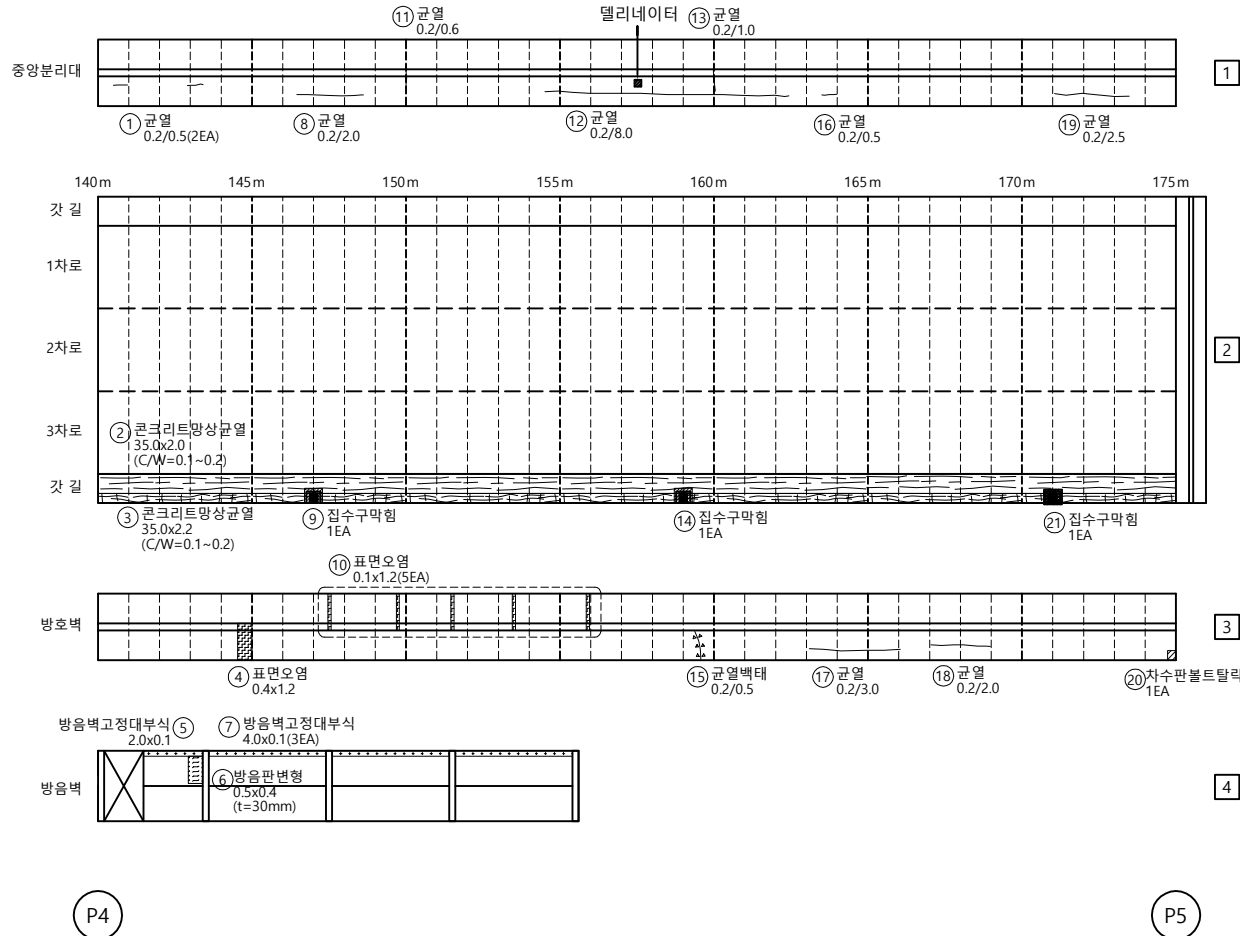
# 원리2교(울산) 교면포장 S5

| 교면포장 | | | | | | | | | |
|---|---|---|---|---|---|---|---|---|---|
| 1 | 구 | 방호벽 | 균열 | 0.2 | 0.5 | | 2 | m | 1.00 |
| 2 | 구 | 교면포장 | 모래 망상균열 | 0.2 | 35.0 | 2.0 | 1 | m | 70.00 |
| 3 | 구 | 교면포장 | 모래 망상균열 | 0.2 | 35.0 | 0.8 | 1 | m | 28.00 |
| 4 | 구 | 방호벽 | 표면오염 | | 0.4 | 1.2 | 1 | m | 0.48 |
| 5 | 구 | 방호벽 | 고정대 부식 | | 2.0 | 0.1 | 1 | m | 0.20 |
| 6 | 구 | 방호벽 | 방음판 변형 | | 0.5 | 0.4 | 1 | m | 0.20 |
| 7 | 구 | 방호벽 | 고정대 | | 4.0 | 0.1 | 3 | m | 1.20 |
| 8 | 구 | 방호벽 | 균열 | 0.2 | 2.0 | | 1 | m | 2.00 |
| 9 | 구 | 배수시설 | 점수구 막힘 | | | | 1 | EA | 1.00 |
| 10 | 구 | 방호벽 | 표면오염 | | 0.1 | 1.2 | 5 | m | 0.60 |
| 11 | 구 | 방호벽 | 균열 | 0.2 | 0.6 | | 1 | m | 0.60 |
| 12 | 구 | 방호벽 | 균열 | 0.2 | 0.8 | | 1 | m | 0.80 |
| 13 | 구 | 방호벽 | 균열 | 0.2 | 1.0 | | 1 | m | 1.00 |
| 14 | 구 | 배수시설 | 점수구 막힘 | | | | 1 | EA | 1.00 |
| 15 | 구 | 방호벽 | 균열부 백태 | 0.2 | 0.5 | | 1 | m | 0.50 |
| 16 | 구 | 방호벽 | 균열 | 0.2 | 0.5 | | 1 | m | 0.50 |
| 17 | 구 | 방호벽 | 균열 | 0.2 | 3.0 | | 1 | m | 3.00 |
| 18 | 구 | 방호벽 | 균열 | 0.2 | 2.0 | | 1 | m | 2.00 |
| 19 | 구 | 방호벽 | 균열 | 0.2 | 2.5 | | 1 | m | 2.50 |
| 20 | 구 | 선속이음 | 차수판 볼트 탈락 | | | | 1 | EA | 1.00 |
| 21 | 구 | 방호벽 | 점수구 막힘 | | | | 1 | EA | 1.00 |

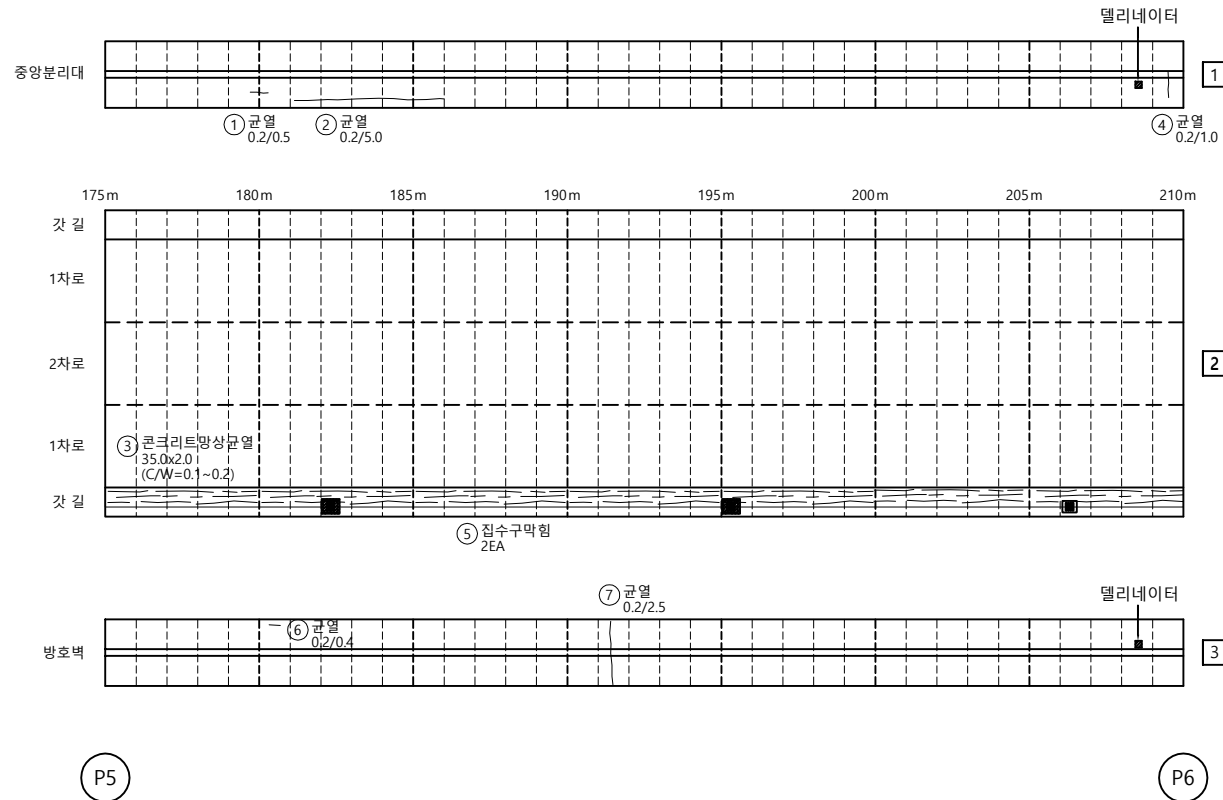
# 원리2교(울산) 교면포장 S6

| 번호 | 선/구 | 부재명 | 손상현황 | 손상규모 | | | | | 비고 |
|---|---|---|---|---|---|---|---|---|---|
| 1 | 구 | 방호벽 | 균열 | 0.2 | 0.5 | | 1 | m | 0.50 |
| 2 | 구 | 방호벽 | 균열 | 0.2 | 5.0 | | 1 | m | 5.00 |
| 3 | 구 | 교면포장 | 모래 망상균열 | 0.2 | 35.0 | 2.0 | 1 | m <sup>2</sup> | 70.00 |
| 4 | 구 | 방호벽 | 균열 | 0.2 | 1.0 | | 1 | m | 1.00 |
| 5 | 구 | 배수시설 | 점수구 막힘 | | | | 2 | EA | 2.00 |
| 6 | 구 | 방호벽 | 균열 | 0.2 | 0.4 | | 1 | m | 0.40 |
| 7 | 구 | 방호벽 | 균열 | 0.2 | 2.5 | | 1 | m | 2.50 |

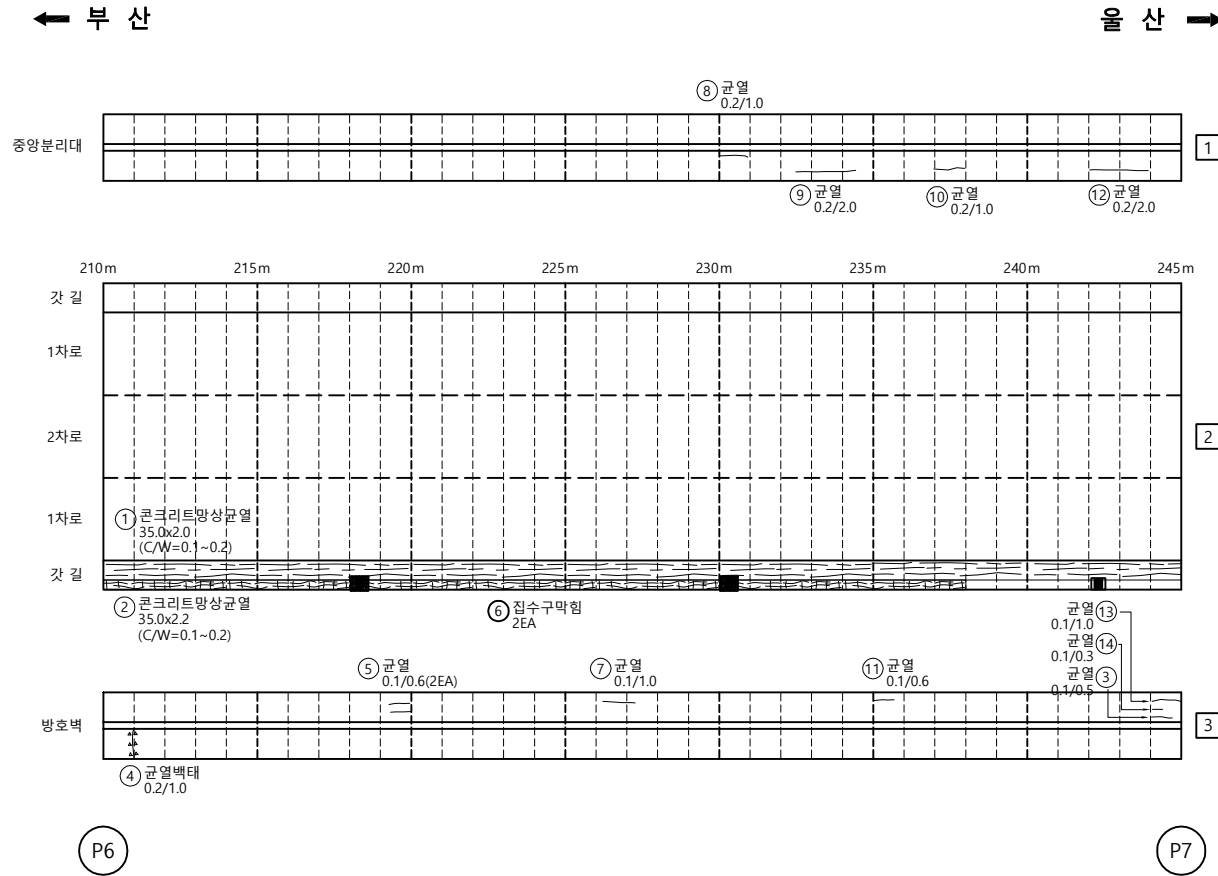
# 원리2교(울산) 교면포장 S7

| 교면포장 | | | | | | | | | |
|---|---|---|---|---|---|---|---|---|---|
| 1 | 구 | 교면포장 | 포장 망상균열 | 0.2 | 35.0 | 2.0 | 1 | m | 70.00 |
| 2 | 구 | 교면포장 | 포장 망상균열 | 0.2 | 35.0 | 0.8 | 1 | m | 28.00 |
| 3 | 구 | 방호벽 | 균열 | 0.1 | 0.5 | | 1 | m | 0.50 |
| 4 | 구 | 방호벽 | 균열부 백태 | 0.2 | 1.0 | | 1 | m | 1.00 |
| 5 | 구 | 방호벽 | 균열 | 0.1 | 0.6 | | 2 | m | 1.20 |
| 7 | 구 | 방호벽 | 균열 | 0.1 | 1.0 | | 1 | m | 1.00 |
| 8 | 구 | 방호벽 | 균열 | 0.2 | 1.0 | | 1 | m | 1.00 |
| 9 | 구 | 방호벽 | 균열 | 0.2 | 2.0 | | 1 | m | 2.00 |
| 10 | 구 | 방호벽 | 균열 | 0.2 | 1.0 | | 1 | m | 1.00 |
| 11 | 구 | 방호벽 | 균열 | 0.1 | 0.6 | | 1 | m | 0.60 |
| 12 | 구 | 방호벽 | 균열 | 0.2 | 2.0 | | 1 | m | 2.00 |
| 13 | 구 | 방호벽 | 균열 | 0.1 | 1.0 | | 1 | m | 1.00 |
| 14 | 구 | 방호벽 | 균열 | 0.1 | 0.3 | | 1 | m | 0.30 |

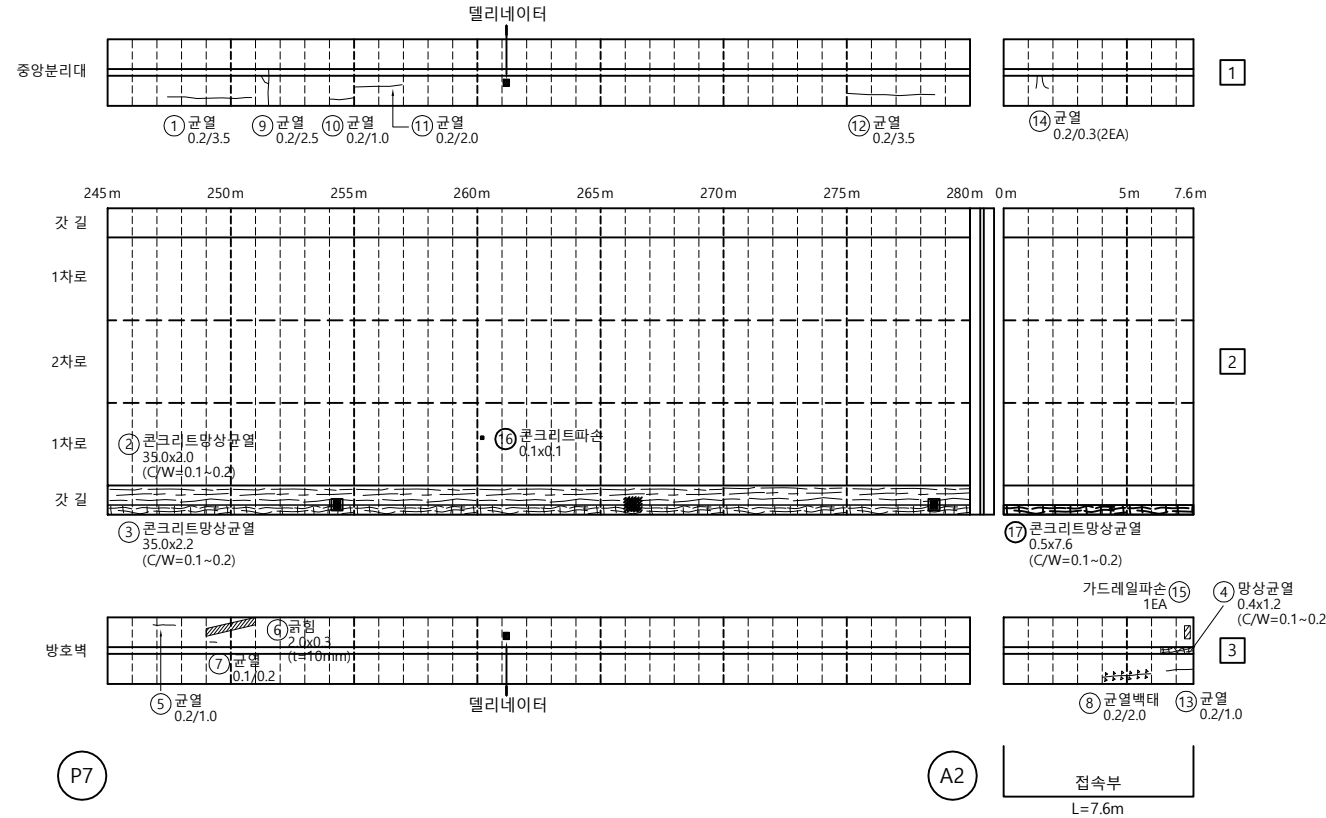
| 교면포장 | | | | | | | | | |
|---|---|---|---|---|---|---|---|---|---|
| 1 | 구 | 방호벽 | 균열 | 0.2 | 3.5 | | 1 | m | 3.50 |
| 2 | 구 | 교면포장 | 포장 망상균열 | 0.2 | 35.0 | 2.0 | 1 | m | 70.00 |
| 3 | 구 | 교면포장 | 포장 망상균열 | 0.2 | 35.0 | 0.8 | 1 | m | 28.00 |
| 4 | 구 | 방호벽 | 망상균열 | 0.2 | 1.2 | 0.4 | 1 | m | 0.48 |
| 5 | 구 | 방호벽 | 균열 | 0.2 | 1.0 | | 1 | m | 1.00 |
| 6 | 구 | 방호벽 | 균열 | | 2.0 | 0.3 | 1 | m | 0.60 |
| 7 | 구 | 방호벽 | 균열 | 0.1 | 0.2 | | 1 | m | 0.20 |
| 8 | 구 | 방호벽 | 균열부백태 | 0.2 | 2.0 | | 1 | m | 2.00 |
| 9 | 구 | 방호벽 | 균열 | 0.2 | 2.5 | | 1 | m | 2.50 |
| 10 | 구 | 방호벽 | 균열 | 0.2 | 1.0 | | 1 | m | 1.00 |
| 11 | 구 | 방호벽 | 균열 | 0.2 | 2.0 | | 1 | m | 2.00 |
| 12 | 구 | 방호벽 | 균열 | 0.2 | 3.5 | | 1 | m | 3.50 |
| 13 | 구 | 방호벽 | 균열 | 0.2 | 1.0 | | 1 | m | 1.00 |
| 14 | 구 | 방호벽 | 균열 | 0.2 | 0.3 | | 2 | m | 0.60 |
| 17 | 구 | 교면포장 | 포장 망상균열 | | 0.5 | 7.6 | 1 | m | 3.80 |

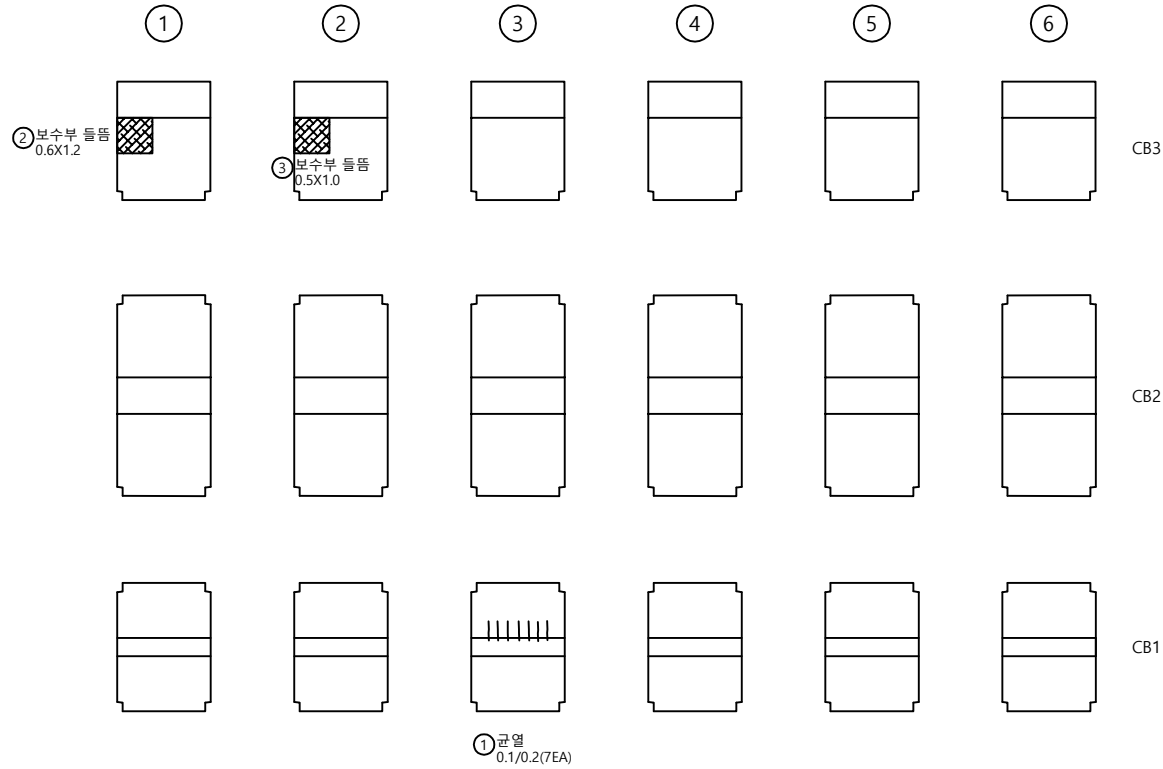
| 면적 | 선/구 | 부재명 | 손상현황 | 손상규모 | | | | | | 비고 |
|---|---|---|---|---|---|---|---|---|---|---|
| 1 | 구 | 가로보 | 균열 | 0.1 | 0.2 | | 7 | m | 1.40 | |

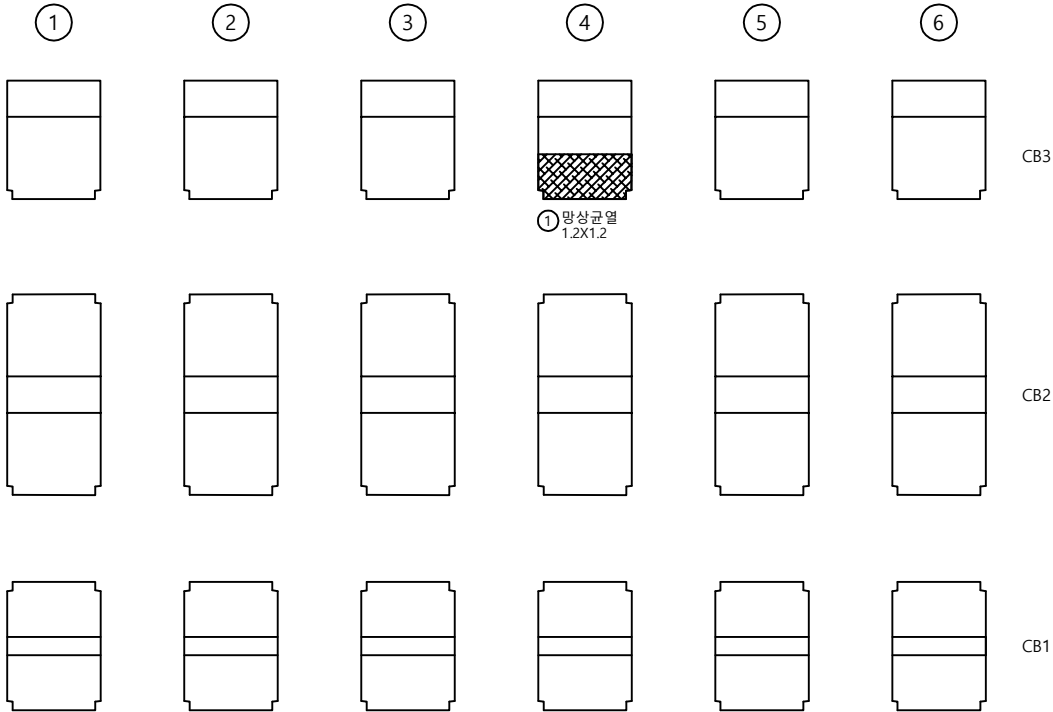
| 변호 | 선/구 | 부재명 | 손상현황 | 손상규모 | | | | | | 비고 |
|---|---|---|---|---|---|---|---|---|---|---|
| 1 | 선 | 가로보 | 망상균열 | 0.2 | 1.2 | 1.2 | 1 | m <sup>2</sup> | 1.44 | |

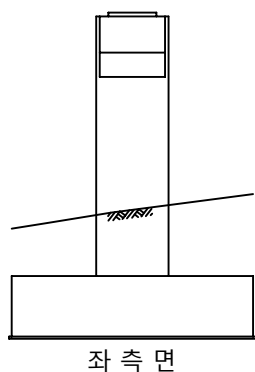
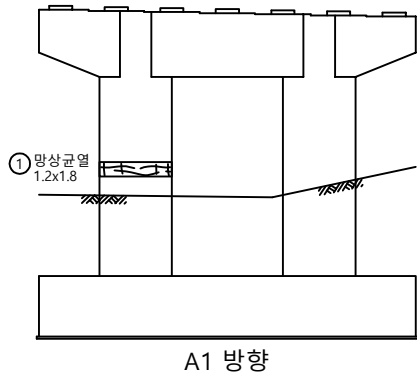
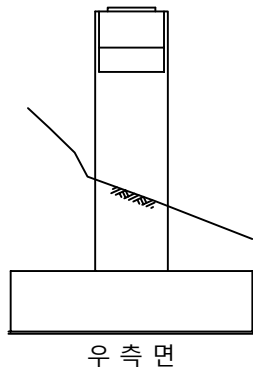
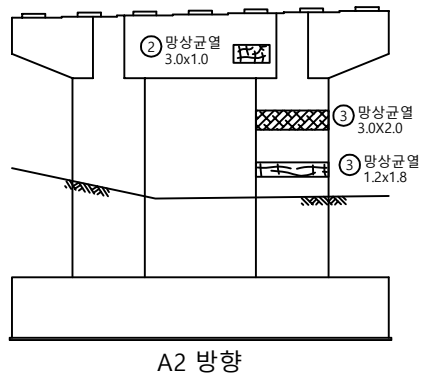
| 교각 | | | | | | | | | |
|---|---|---|---|---|---|---|---|---|---|
| 1 | 구 | 교각 | 망상균열 | 0.2 | 1.2 | 1.8 | 1 | m <sup>2</sup> | 2.16 |
| 2 | 구 | 교각 | 망상균열 | 0.2 | 3.0 | 1.0 | 1 | m <sup>2</sup> | 3.00 |
| 3 | 구 | 교각 | 망상균열 | 0.2 | 1.2 | 1.8 | 1 | m <sup>2</sup> | 2.16 |
| 4 | 선 | 교각 | 망상균열 | 0.2 | 3.0 | 2.0 | 1 | m <sup>2</sup> | 6.00 |

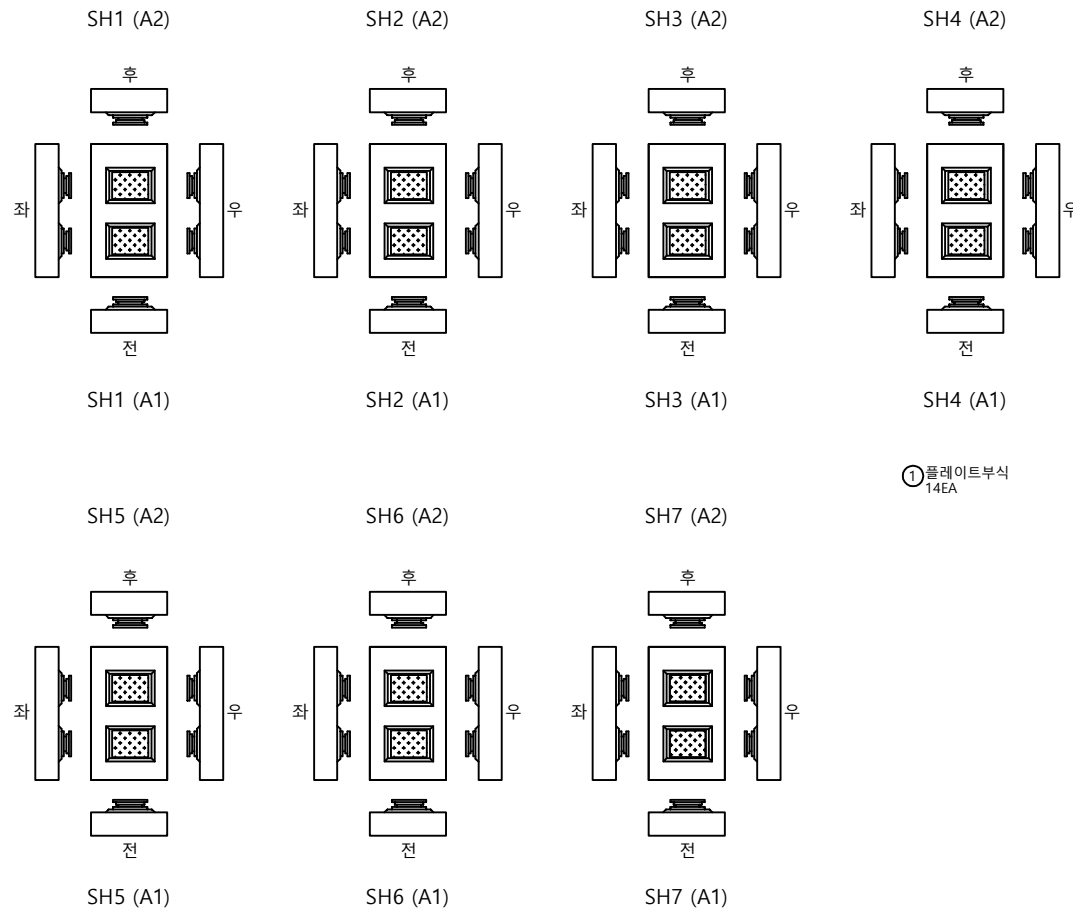
원리2교(울산) 받침장치 P1

| 받침장치 | | | | | | | | | | |
|---|---|---|---|---|---|---|---|---|---|---|
| 1 | 선 | 교량받침 | 플레이트부식 | | | | 14 | EA | 14.00 | |

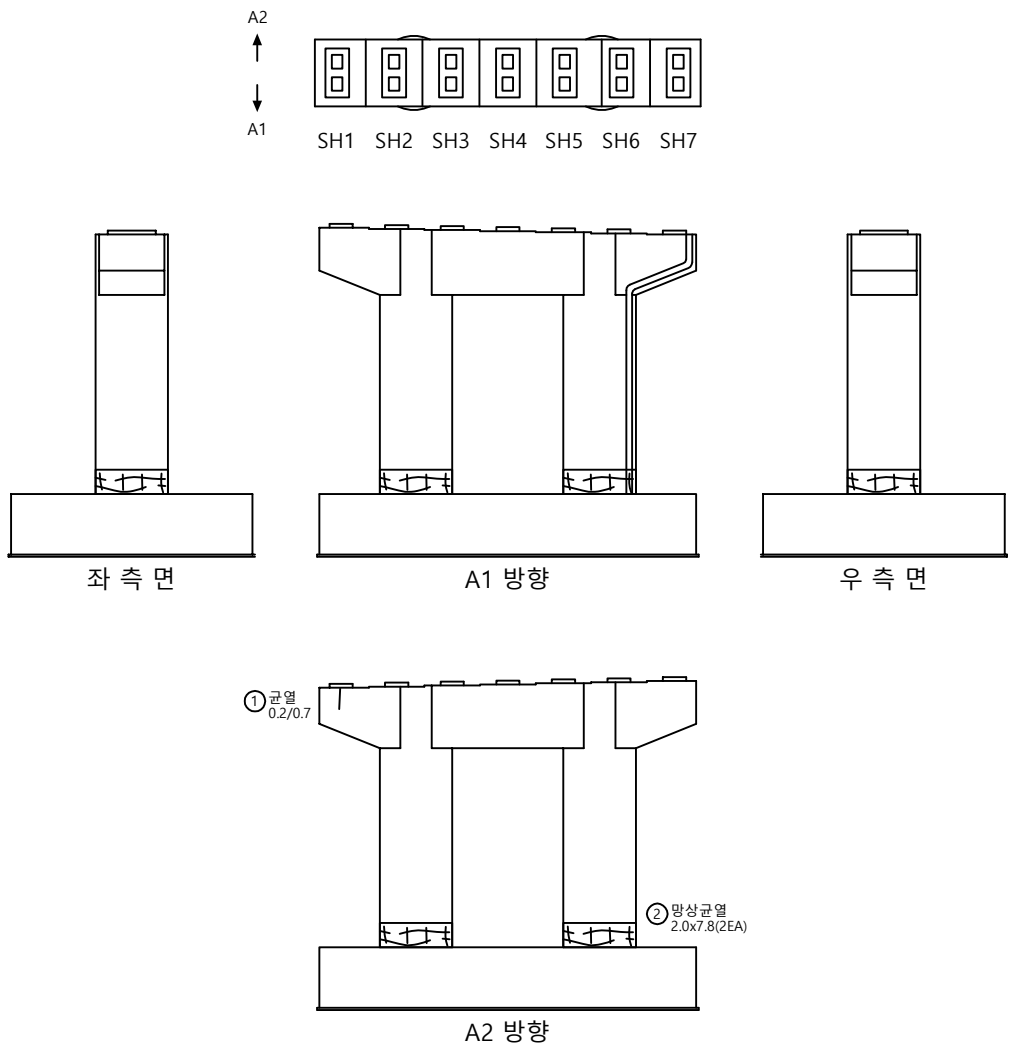
| 교각 | | | | | | | | | | |
|---|---|---|---|---|---|---|---|---|---|---|
| P2 | | | | | | | | | | |

| 교각 | | | | | | | | | | |
|---|---|---|---|---|---|---|---|---|---|---|
| 1 | 구 | 교각 | 균열 | 0.2 | 0.7 | | 1 | m | 0.70 | |
| 2 | 구 | 교각 | 망상균열 | 0.2 | 2.0 | 7.8 | 2 | m | 31.20 | |

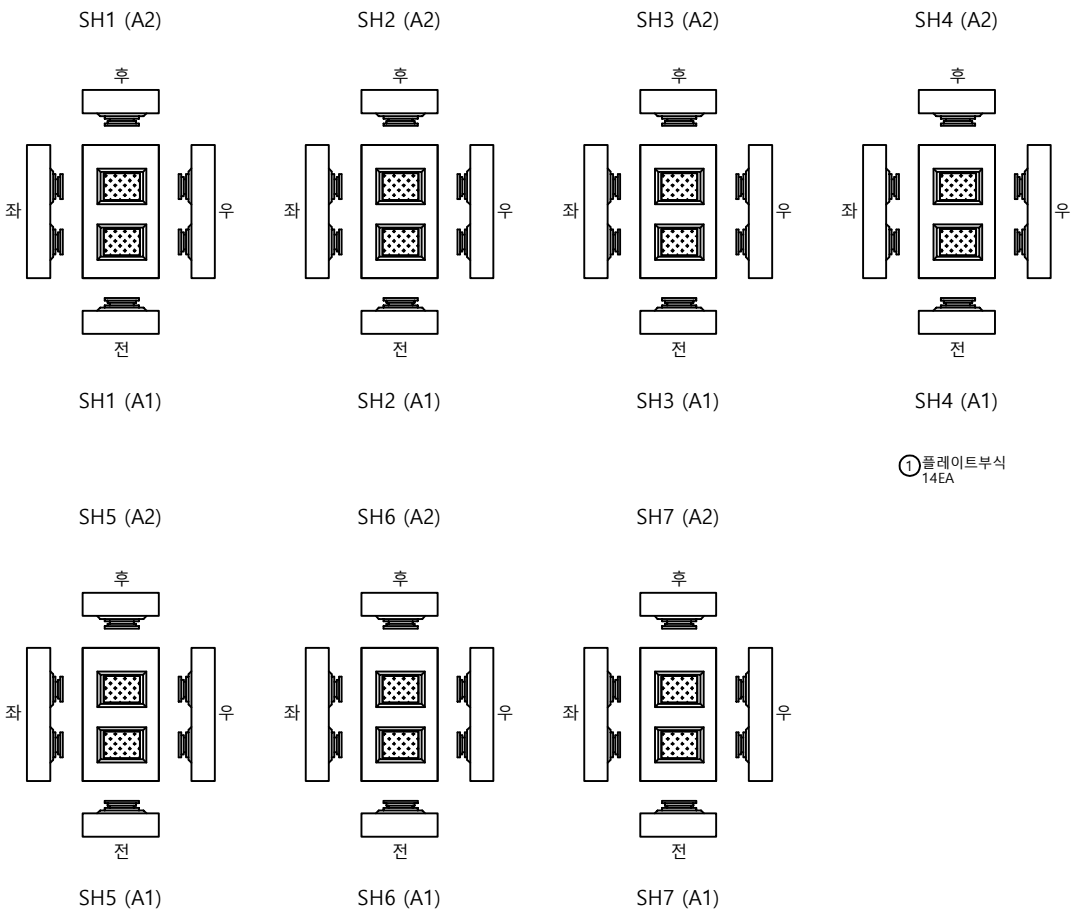
① 플레이트부식  
14EA

| 번호 | 신/구 | 부재명 | 손 상 현 황 | 손 상 규 모 | | | | | | 비고 |
|---|---|---|---|---|---|---|---|---|---|---|
| 1 | 신 | 교량받침 | 플레이트 부식 | | | | 14 | EA | 14.00 | |

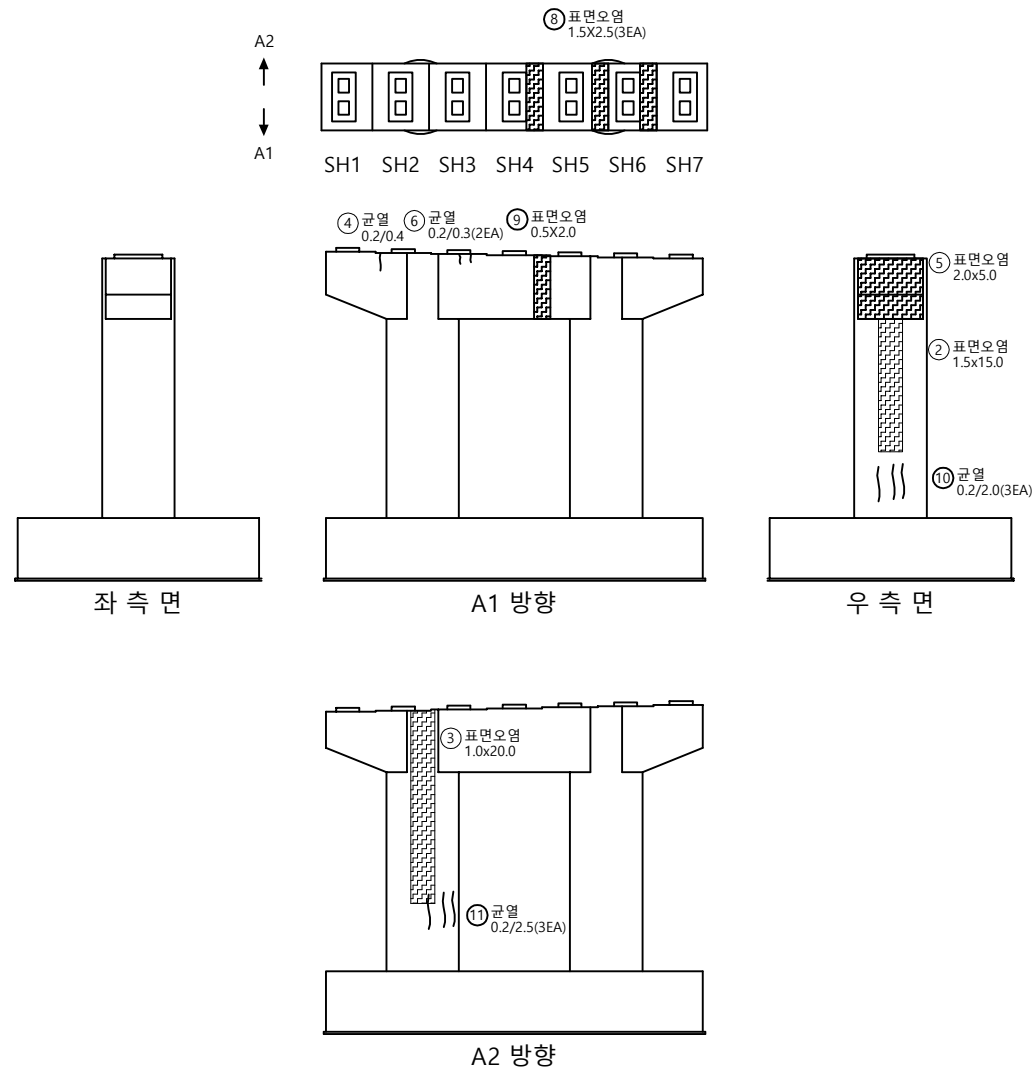
| 교각 | | | | | | | | | | |
|---|---|---|---|---|---|---|---|---|---|---|
| P3 | | | | | | | | | | |

| 교각 | | | | | | | | | | |
|---|---|---|---|---|---|---|---|---|---|---|
| 4 | 구 | 교각 | 균열 | 0.2 | 0.4 | | 1 | m | 0.40 | |
| 6 | 구 | 교각 | 균열 | 0.2 | 0.3 | | 2 | m | 0.60 | |
| 10 | 구 | 교각 | 균열 | 0.2 | 2.0 | | 3 | m | 6.00 | |
| 11 | 구 | 교각 | 균열 | 0.2 | 2.5 | | 3 | m | 7.50 | |

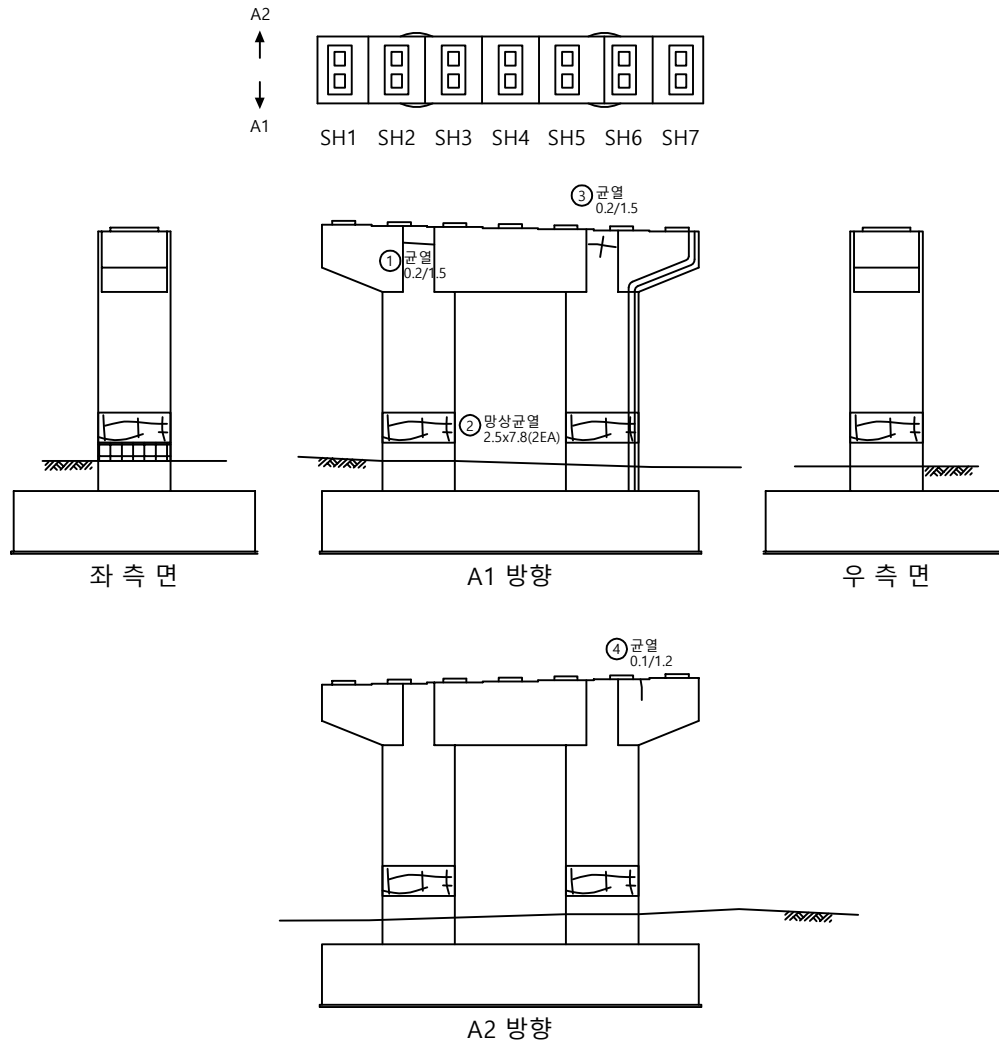
| 교각 | | | | | | | | | |
|---|---|---|---|---|---|---|---|---|---|
| P4 | | | | | | | | | |

| 교각 | | | | | | | | | |
|---|---|---|---|---|---|---|---|---|---|
| 1 | 구 | 교각 | 균열 | 0.2 | 1.5 | | 1 | m | 1.50 |
| 2 | 구 | 교각 | 망상균열 | 0.2 | 2.5 | 7.8 | 2 | ㎡ | 39.00 |
| 3 | 구 | 교각 | 균열 | 0.2 | 1.5 | | 1 | m | 1.50 |
| 4 | 구 | 교각 | 균열 | 0.1 | 1.2 | | 1 | m | 1.20 |

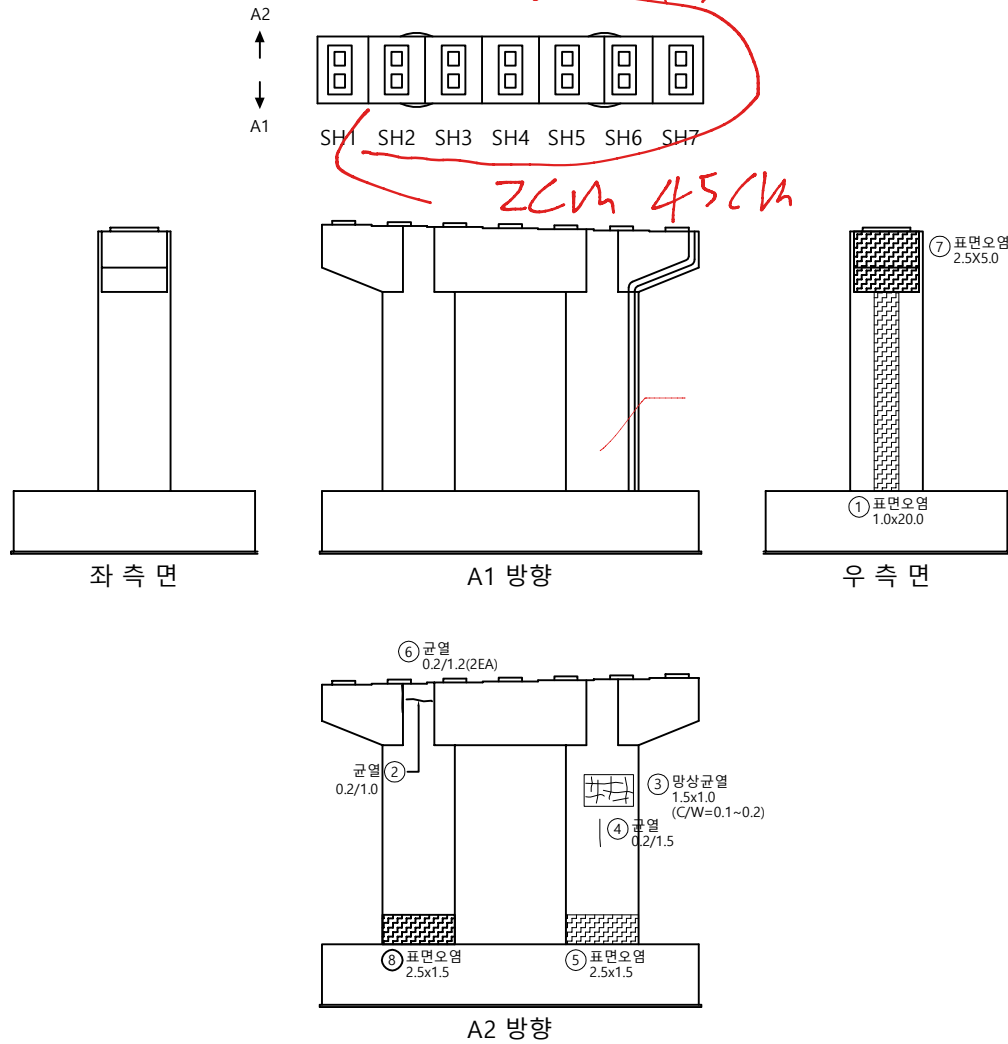
| 교각 P5 | | | | | | | | | |

| 교각 P5 | | | | | | | | | |
|---|---|---|---|---|---|---|---|---|---|
| 2 | 구 | 교각 | 균열 | 0.2 | 1.0 | | 1 | m | 1.00 |
| 3 | 구 | 교각 | 망상균열 | 0.2 | 1.5 | 1.0 | 1 | ㎡ | 1.50 |
| 4 | 구 | 교각 | 균열 | 0.2 | 1.5 | | 1 | m | 1.50 |
| 6 | 구 | 교각 | 균열 | 0.2 | 1.2 | | 2 | m | 2.40 |

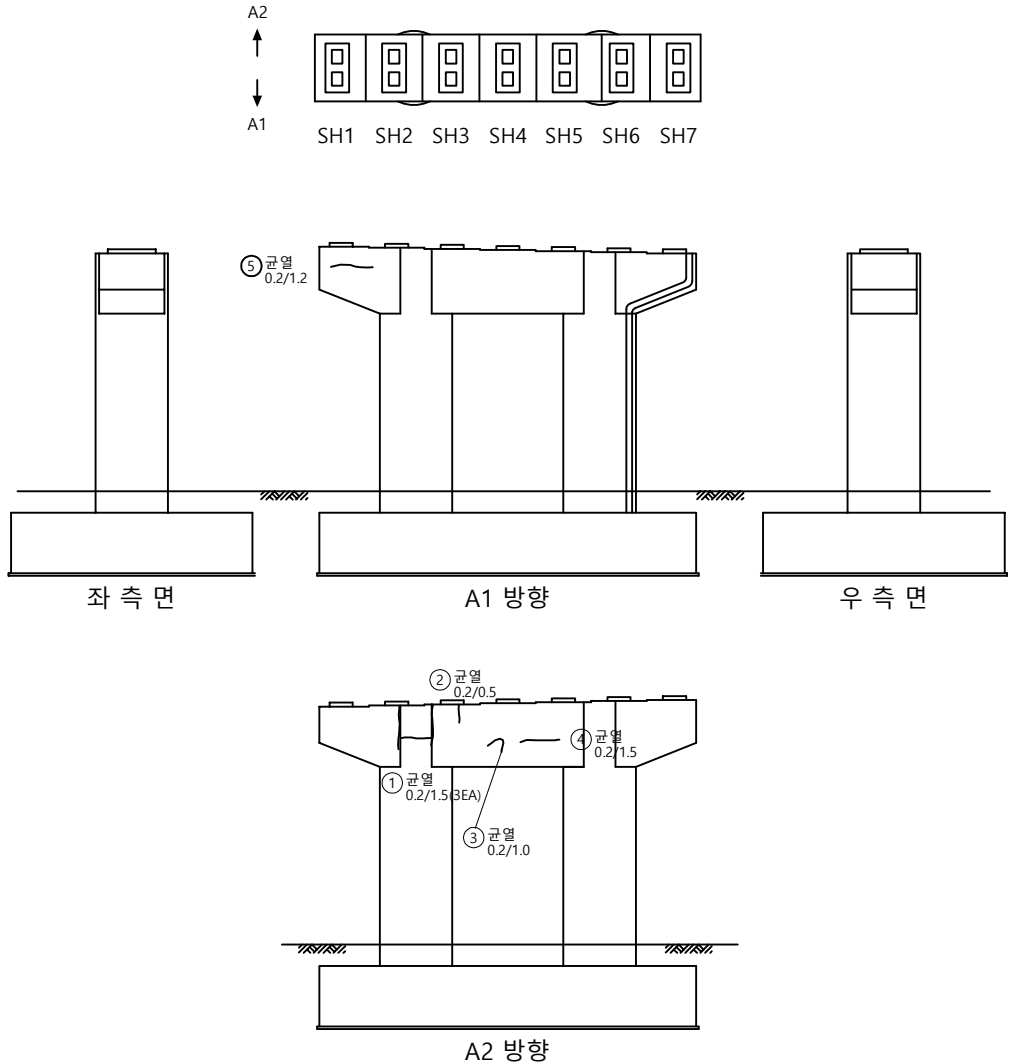
| 교각 | | | | | | | | | |
|---|---|---|---|---|---|---|---|---|---|
| P6 | | | | | | | | | |

| 교각 | | | | | | | | | |
|---|---|---|---|---|---|---|---|---|---|
| 1 | 구 | 교각 | 균열 | 0.2 | 1.5 | | 3 | m | 4.50 |
| 2 | 구 | 교각 | 균열 | 0.2 | 0.5 | | 1 | m | 0.50 |
| 3 | 구 | 교각 | 균열 | 0.2 | 1.0 | | 1 | m | 1.00 |
| 4 | 구 | 교각 | 균열 | 0.2 | 1.5 | | 1 | m | 1.50 |
| 5 | 구 | 교각 | 균열 | 0.2 | 1.2 | | 1 | m | 1.20 |

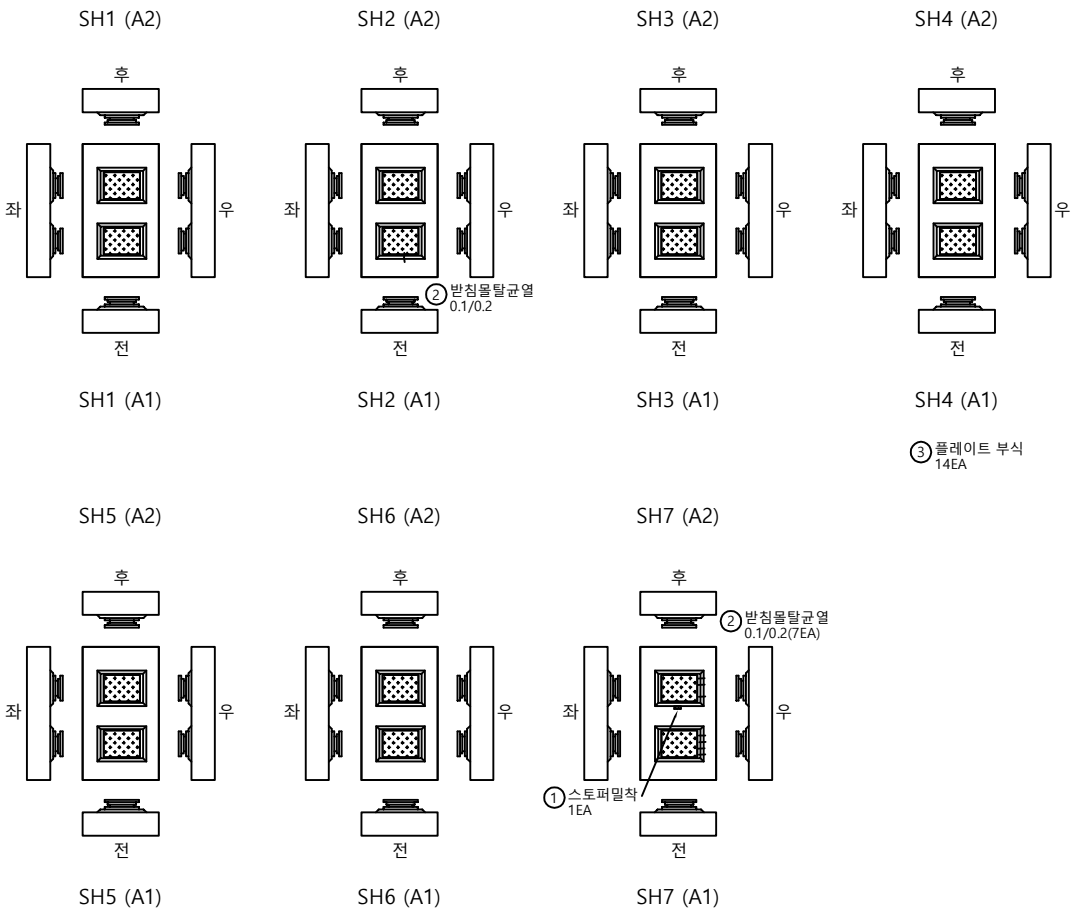
P6

| 번호 | 신/구 | 부재명 | 손 상 전 황 | 손 상 규 모 | | | | | 비고 |
|---|---|---|---|---|---|---|---|---|---|
| 2 | 구 | 교량받침 | 받침물 탈 균열 | 0.1 | 0.2 | | 7 | m | 1.40 |
| 3 | 구 | 교량받침 | 플레이트 부식 | | | | 14 | EA | 14.00 |
| 4 | 신 | 교량받침 | 받침물 탈 균열 | 0.1 | 0.2 | | 1 | m | 0.20 |

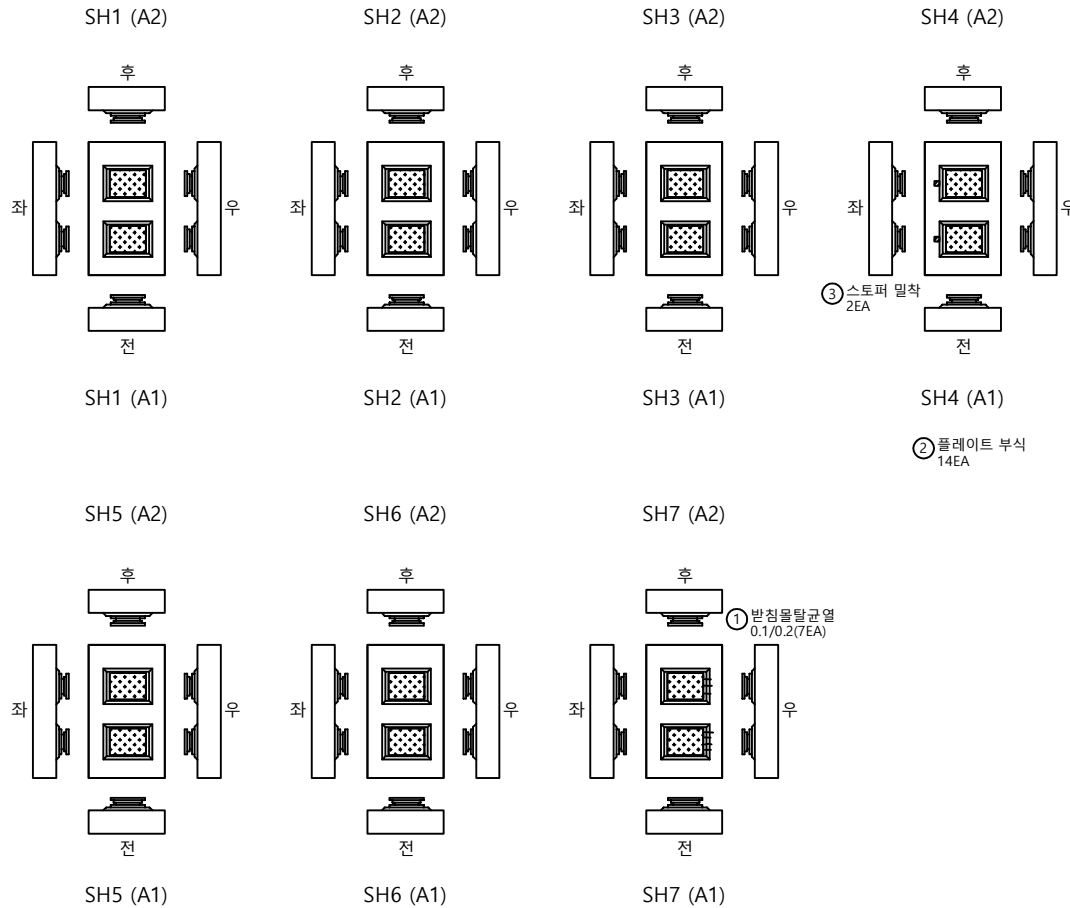
| 번호 | 선/구 | 부재명 | 손 상 전 황 | 손 상 규 모 | | | | | 비고 |
|---|---|---|---|---|---|---|---|---|---|
| 1 | 선 | 교량받침 | 받침물탈 균열 | 0.1 | 0.2 | | 7 | m | 1.40 |
| 2 | 선 | 교량받침 | 플레이트 부식 | | | | 14 | EA | 14.00 |

② 플레이트 부식 14EA

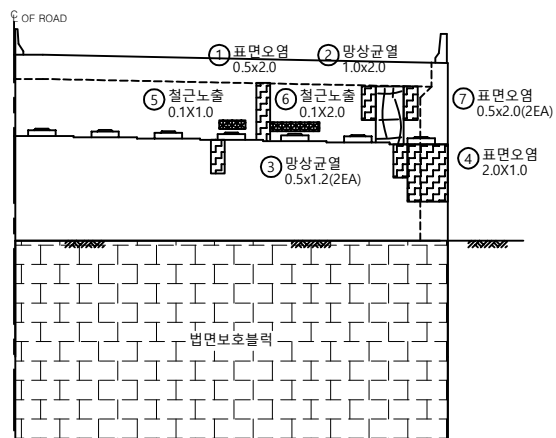
원리2교(울산) 교대 A2

| 교대 | | | | | | | | | |
|---|---|---|---|---|---|---|---|---|---|
| 2 | 구 | 교대 | 망상균열 | 0.2 | 1.0 | 2.0 | 1 | ㎡ | 2.00 |
| 3 | 구 | 교대 | 망상균열 | 0.2 | 0.5 | 1.2 | 2 | ㎡ | 1.20 |
