## 원리2교(울산) 교면포장 S1

| 용역명 | | 2023년 부산울산고속도로 정밀안전점검 및 성능평가용역 | | | | | |

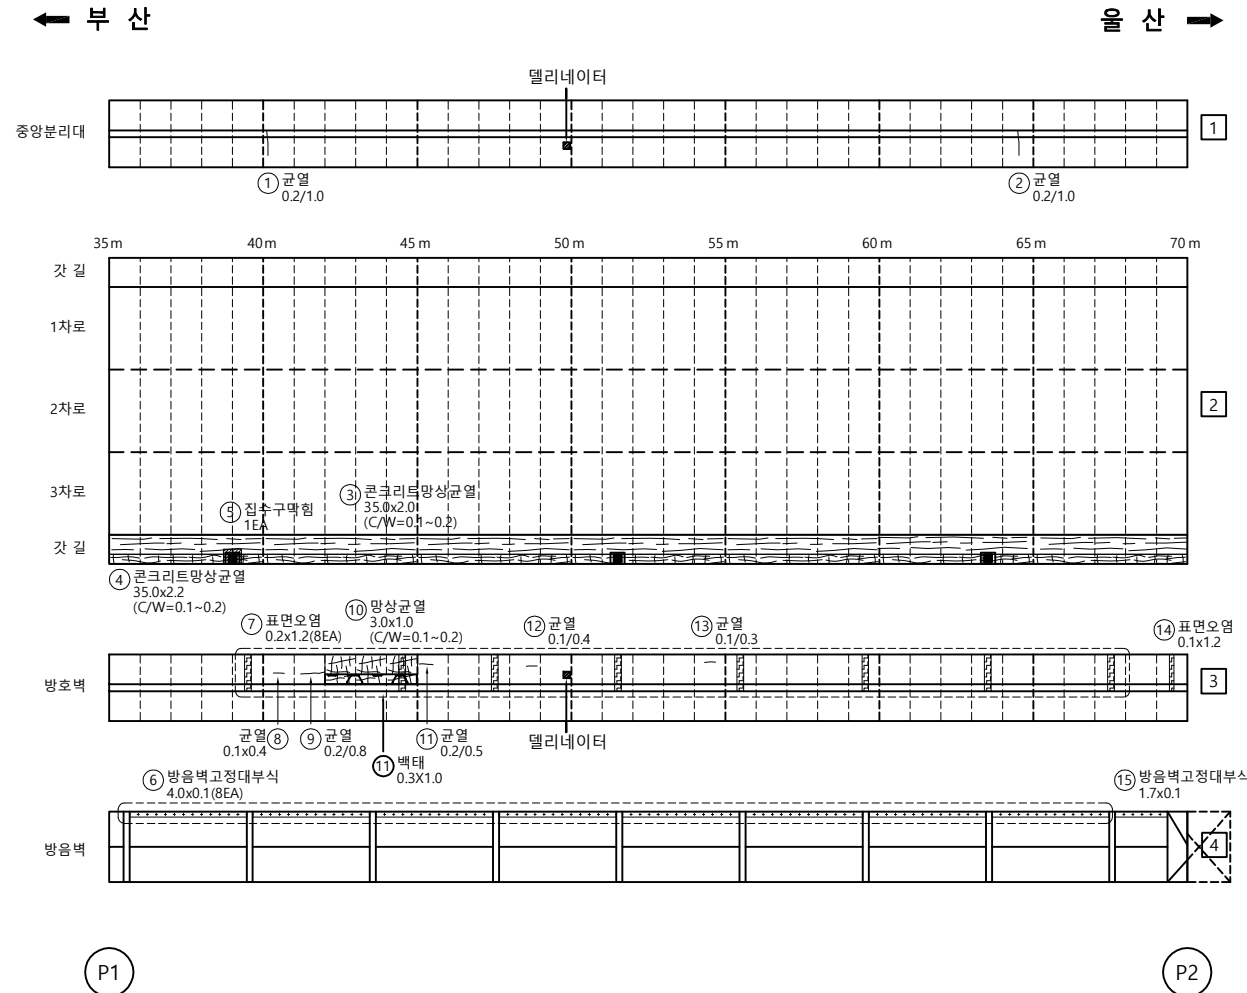
# 원리2교(울산) 교면포장 S2

| 교면포장 | | | | | | | | | |
|---|---|---|---|---|---|---|---|---|---|
| 1 | 구 | 방호벽 | 균열 | 0.2 | 1.0 | | 1 | m | 1.00 |
| 3 | 구 | 교면포장 | 포장 명상균열 | 0.2 | 35.0 | 2.0 | 1 | m | 70.00 |
| 4 | 구 | 교면포장 | 포장 명상균열 | 0.2 | 35.0 | 0.8 | 1 | m | 28.00 |
| 5 | 구 | 배수시설 | 점수구 막힘 | | | | 1 | EA | 1.00 |
| 6 | 구 | 방호벽 | 고정대 부식 | | 4.0 | 0.1 | 1 | m | 0.40 |
| 10 | 구 | 방호벽 | 망상 | 0.2 | 3.0 | 1.0 | 1 | m | 3.00 |

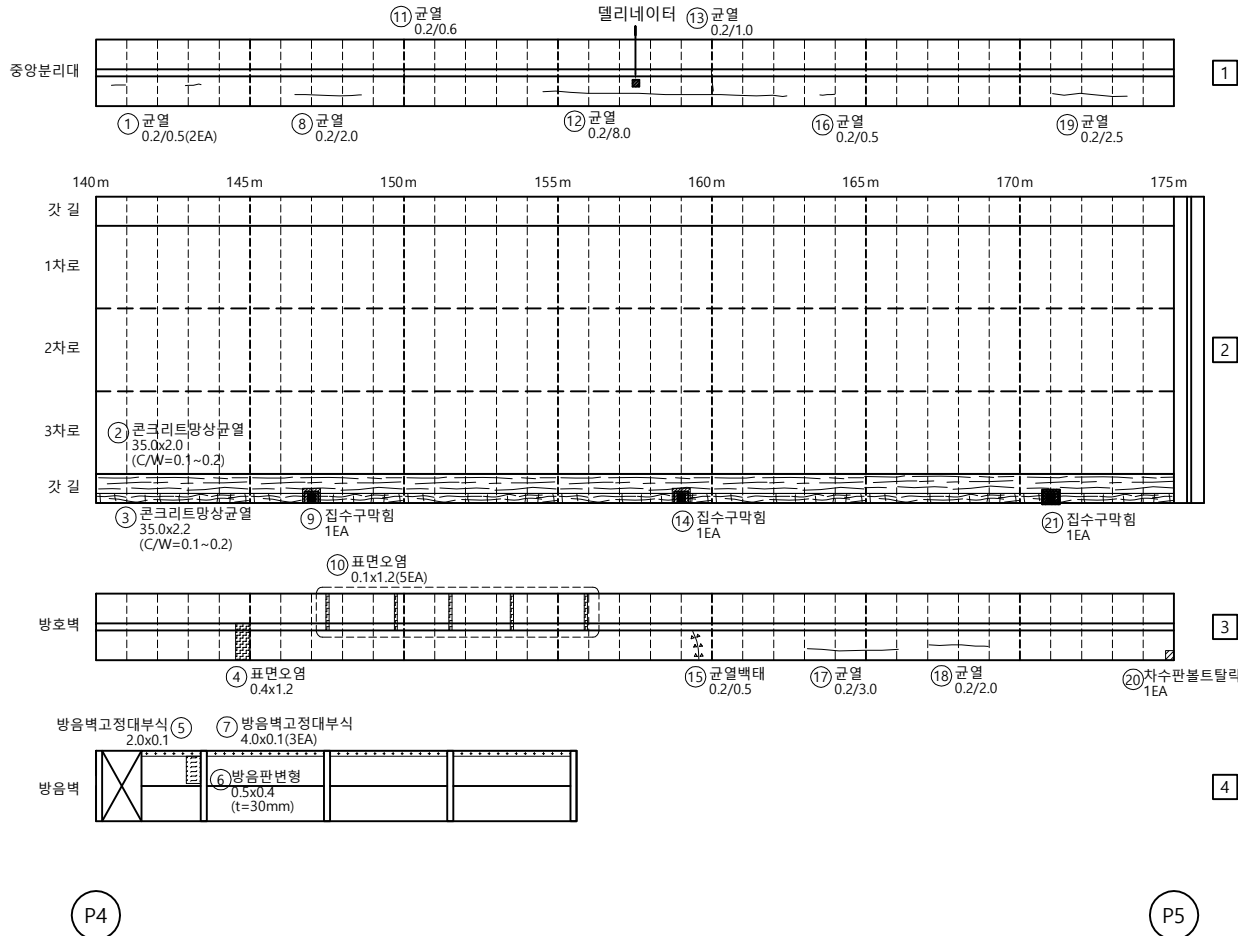
# 원리2교(울산) 교면포장 S5

| 교면포장 | | | | | | | | | |
|---|---|---|---|---|---|---|---|---|---|
| 1 | 구 | 방호벽 | 균열 | 0.2 | 0.5 | | 2 | m | 1.00 |
| 2 | 구 | 교면포장 | 모래 망상균열 | 0.2 | 35.0 | 2.0 | 1 | m | 70.00 |
| 3 | 구 | 교면포장 | 모래 망상균열 | 0.2 | 35.0 | 0.8 | 1 | m | 28.00 |
| 6 | 구 | 방호벽 | 방음판 변형 | | 0.5 | 0.4 | 1 | m | 0.20 |
| 9 | 구 | 배수시설 | 점수구 막힘 | | | | 1 | EA | 1.00 |
| 20 | 구 | 선속이음 | 차수판 볼트 탈락 | | | | 1 | EA | 1.00 |

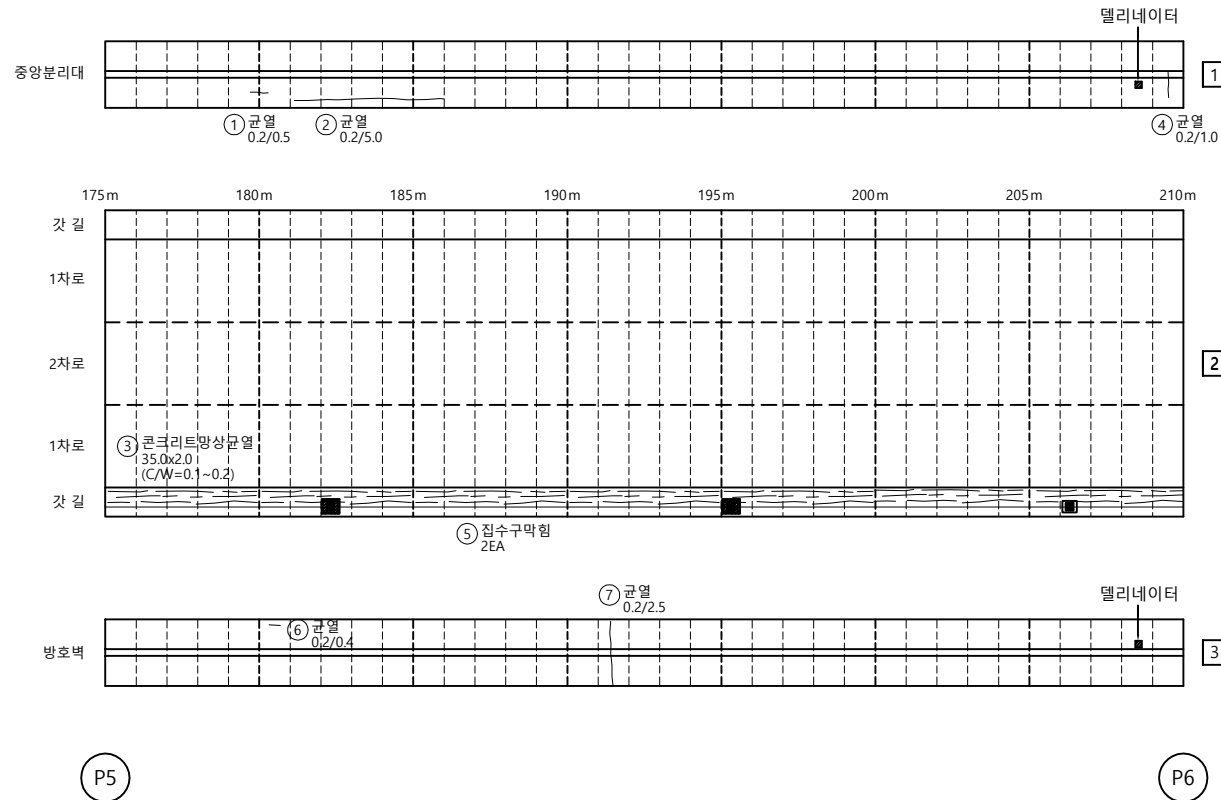
원리2교(울산) 교면포장 S6

| 번호 | 선/구 | 부재명 | 손 상 현 황 | 손 상 규 모 | | | | | 비고 |
|---|---|---|---|---|---|---|---|---|---|
| 1 | 구 | 방호벽 | 균열 | 0.2 | 0.5 | | 1 | m | 0.50 |
| 2 | 구 | 방호벽 | 균열 | 0.2 | 5.0 | | 1 | m | 5.00 |
| 3 | 구 | 교면포장 | 모래 망상균열 | 0.2 | 35.0 | 2.0 | 1 | m | 70.00 |
| 5 | 구 | 배수시설 | 점수구 막힘 | | | | 2 | EA | 2.00 |
| 7 | 구 | 방호벽 | 균열 | 0.2 | 2.5 | | 1 | m | 2.50 |

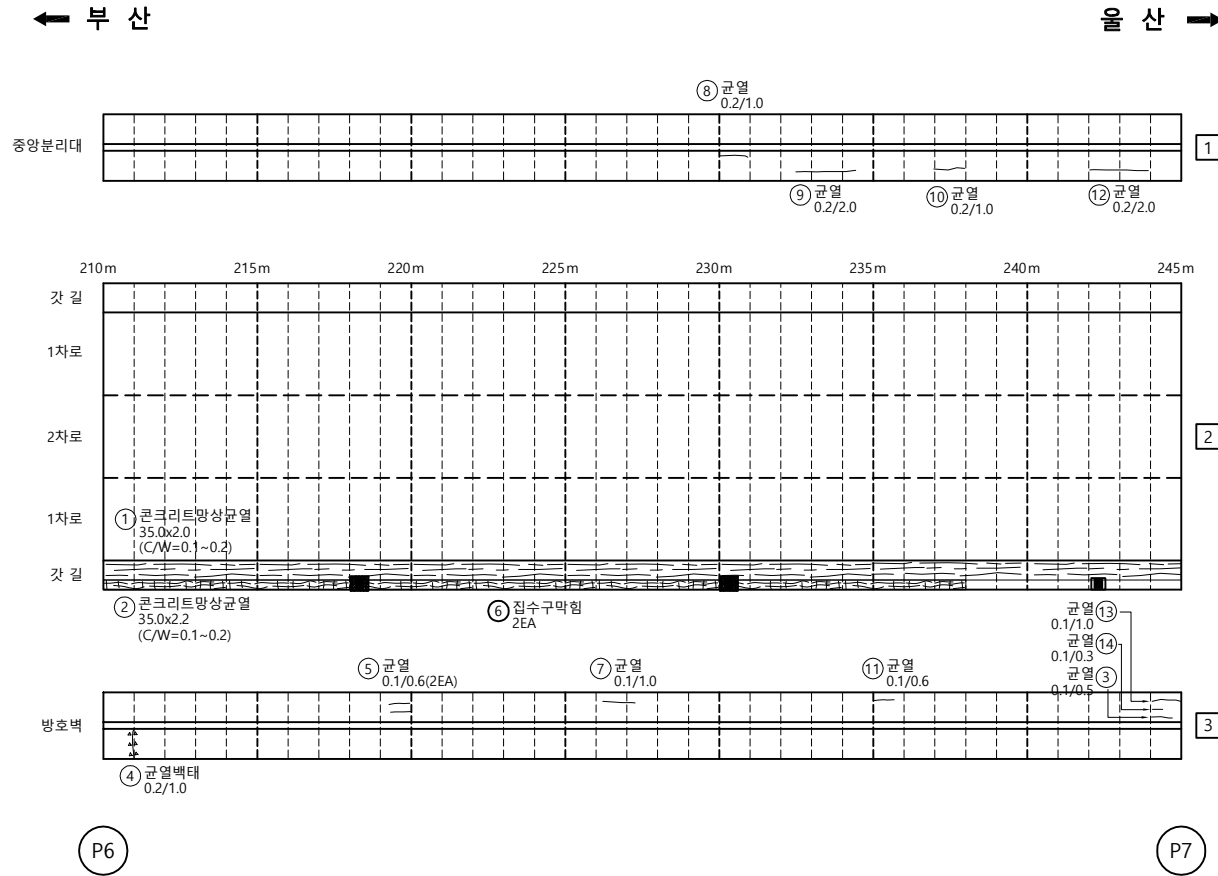
# 원리2교(울산) 교면포장 S7

| 교면포장 | | | | | | | | | |
|---|---|---|---|---|---|---|---|---|---|
| 1 | 구 | 교면포장 | 포장 망상균열 | 0.2 | 35.0 | 2.0 | 1 | m | 70.00 |
| 2 | 구 | 교면포장 | 포장 망상균열 | 0.2 | 35.0 | 0.8 | 1 | m | 28.00 |
| 4 | 구 | 방호벽 | 균열부 백태 | 0.2 | 1.0 | | 1 | m | 1.00 |

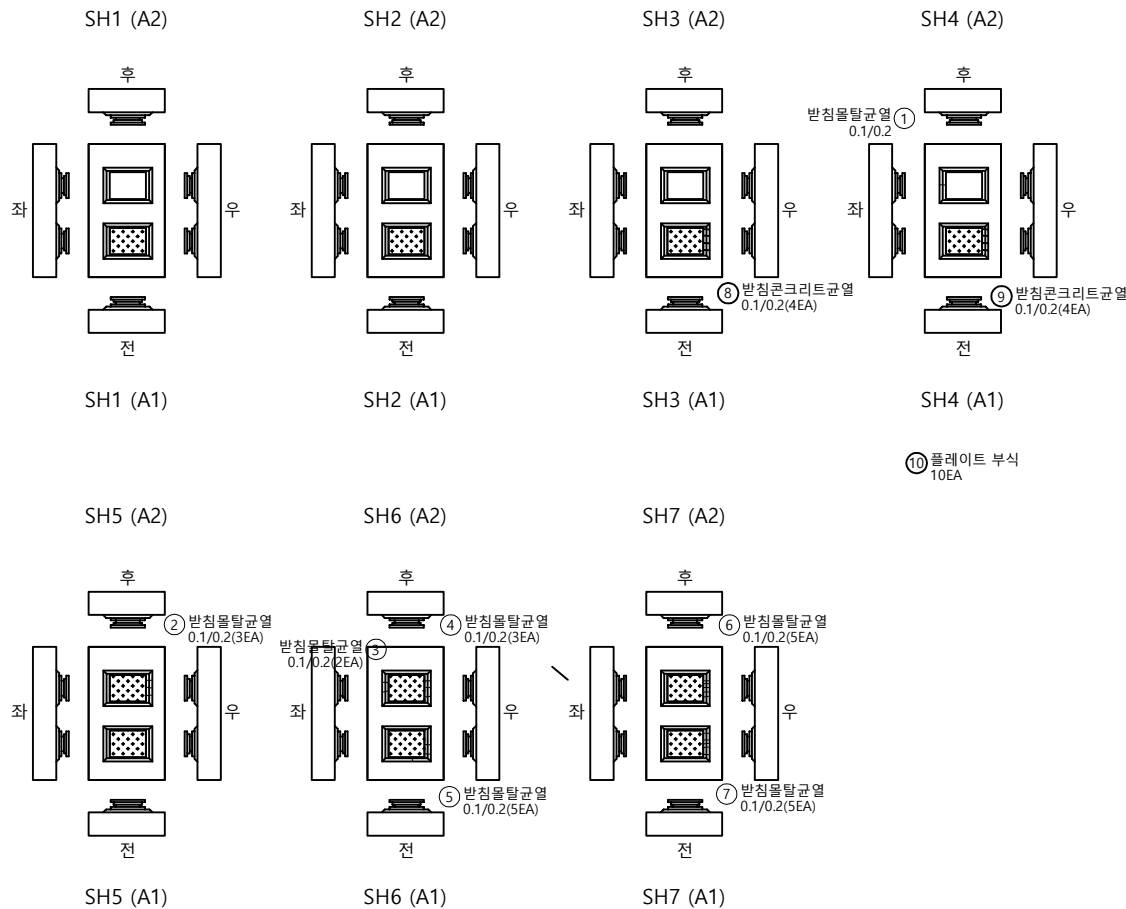
| 번호 | 신/구 | 부재명 | 손 상 현 황 | 손 상 규 모 | | | | | | 비고 |
|---|---|---|---|---|---|---|---|---|---|---|
| 1 | 구 | 교량받침 | 받침물탈 균열 | 0.1 | 0.2 | | 1 | m | 0.20 | |
| 10 | 신/구 | 교량받침 | 플레이트 부식 | | | | 10 | EA | 10.00 | |

⑩ 플레이트 부식  
10EA

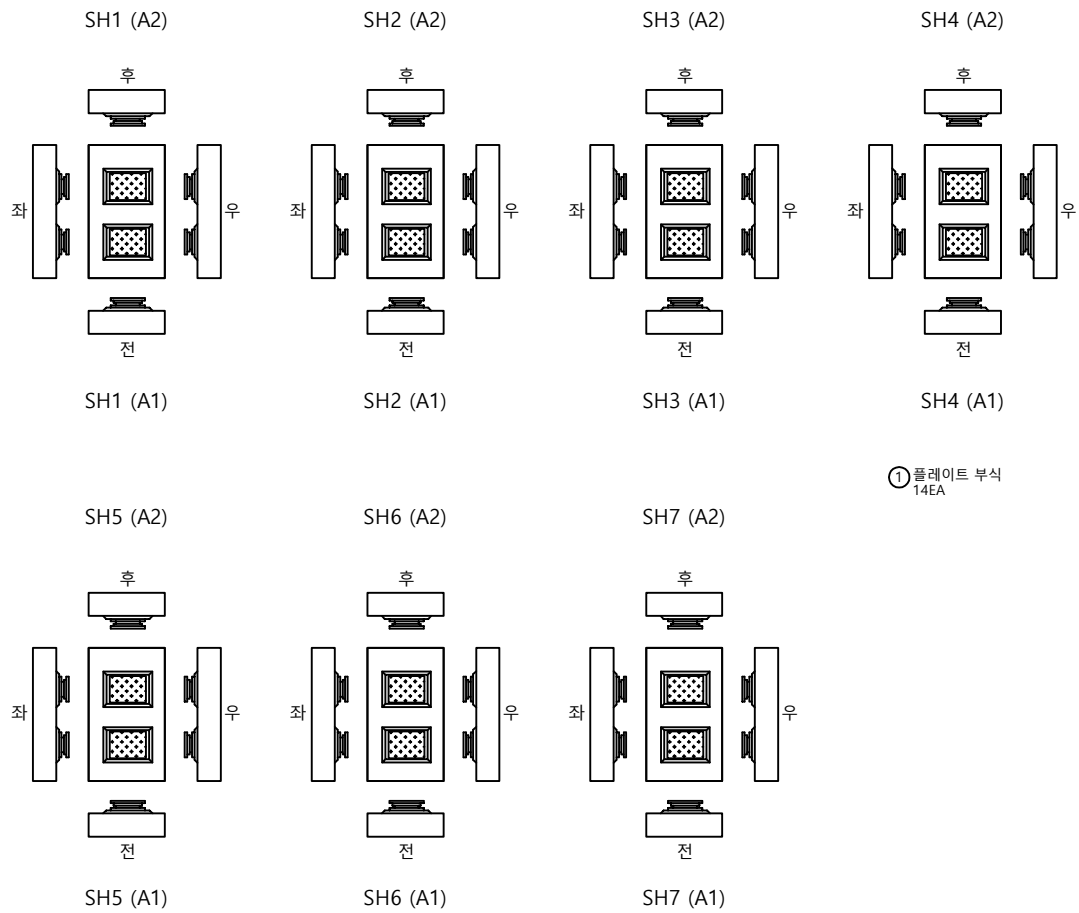
① 플레이트 부식  
14EA

| 번호 | 신/구 | 부재명 | 손 상 현 황 | 손 상 규 모 | | | | | | 비고 |
|---|---|---|---|---|---|---|---|---|---|---|
| 1 | 신 | 교량받침 | 플레이트 부식 | | | | 14 | EA | 14.00 | |

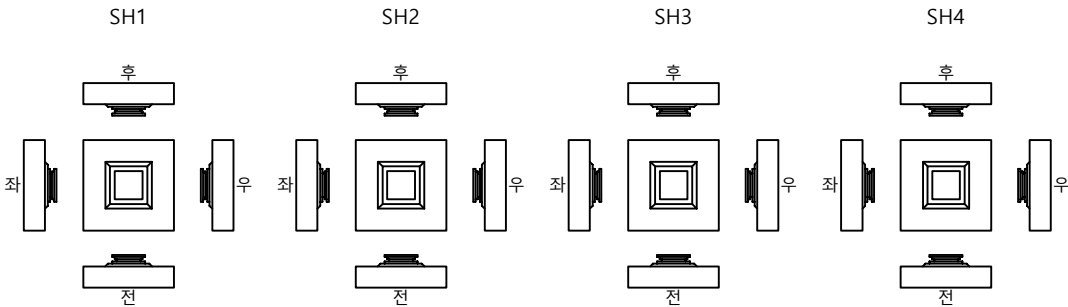
| 번호 | 신/구 | 부재명 | 손 상 현 황 | 손 상 규 모 | | | | | 비고 |
|---|---|---|---|---|---|---|---|---|---|
| 1 | 구 | 교량판점 | 플레이트 부식 | | | | 2 | EA | 2.00 |

① 받침부식  
2EA

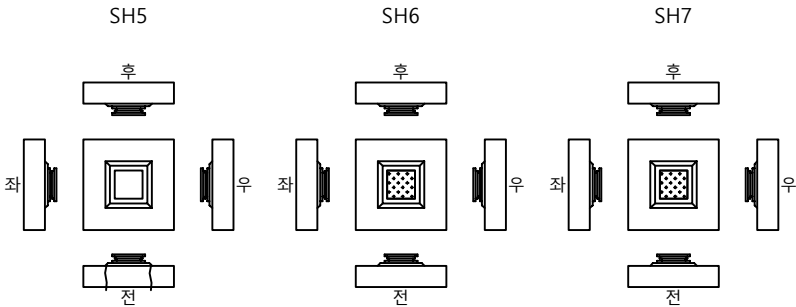
| 번호 | 신/구 | 부재명 | 손 상 현 황 | 손 상 규 모 | | | | | 비고 |
|---|---|---|---|---|---|---|---|---|---|
| 2 | 신 | 교량받침 | 받침콘크리트 균열 | 0.2 | 0.2 | | 2 | m | 0.40 |

② 받침콘크리트 균열  
0.2/0.2 2EA
