# 원리2교(울산) 교면포장 S1

| 용역명 | | 2023년 부산울산고속도로 정밀안전점검 및 성능평가용역 | | | |

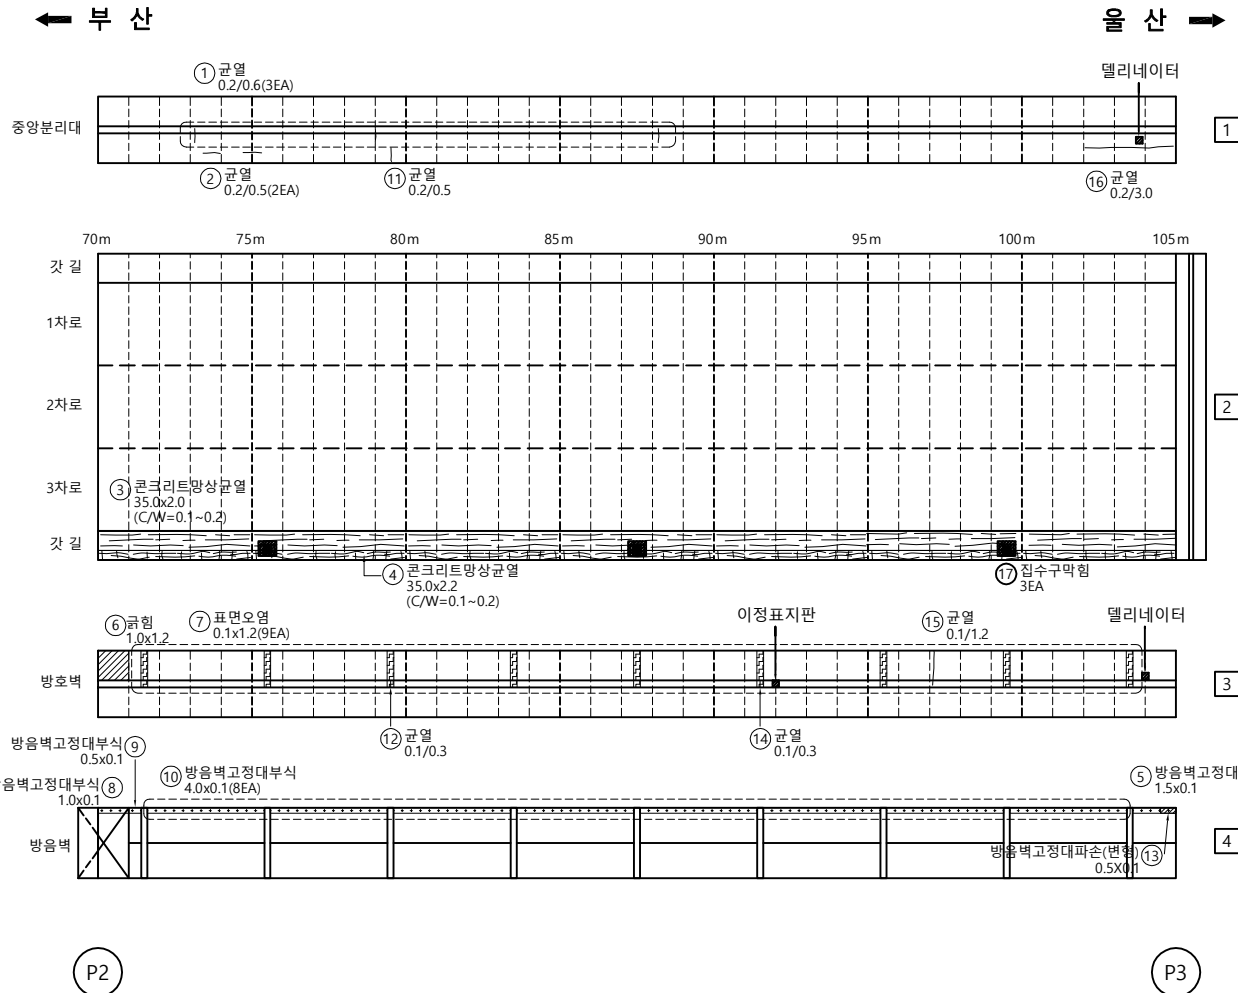
# 원리2교(울산) 교면포장 S3

| 교면포장 | | | | | | | | | |
|---|---|---|---|---|---|---|---|---|---|
| 1 | 구 | 방호벽 | 균열 | 0.2 | 0.6 | | 3 | m | 1.80 |
| 3 | 구 | 교면포장 | 포장 망상균열 | 0.2 | 35.0 | 2.0 | 1 | m | 70.00 |
| 4 | 구 | 교면포장 | 포장 망상균열 | 0.2 | 35.0 | 0.8 | 1 | m | 28.00 |
| 16 | 구 | 방호벽 | 균열 | 0.2 | 3.0 | | 1 | m | 3.00 |

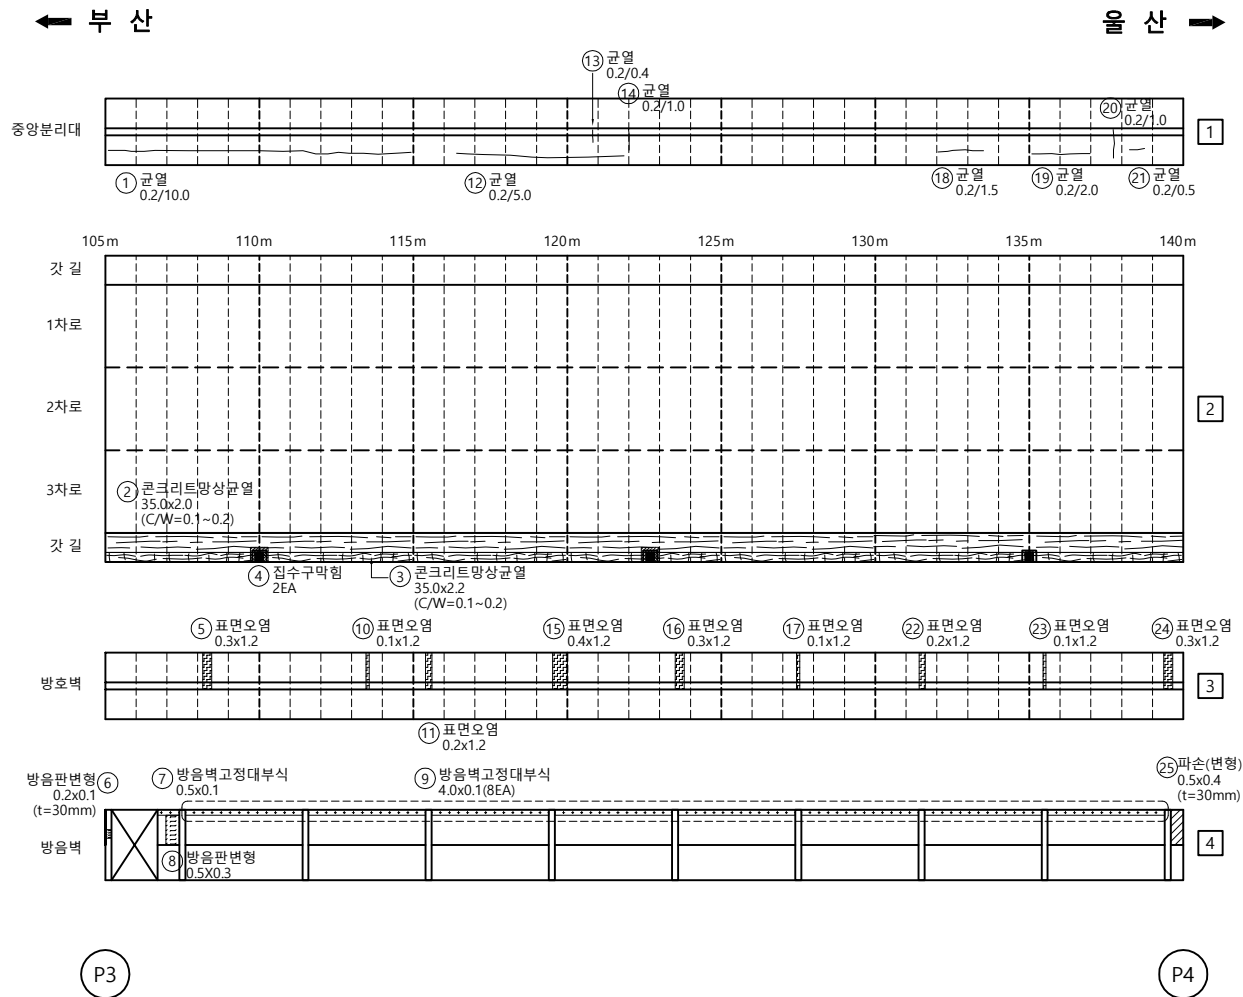
## 원리2교(울산) 교면포장 S4

| 교면포장 | | | | | | | | | |
|---|---|---|---|---|---|---|---|---|---|
| 1 | 구 | 방호벽 | 균열 | 0.2 | 0.5 | | 2 | m | 1.00 |
| 2 | 구 | 교면포장 | 모래 망상균열 | 0.2 | 35.0 | 2.0 | 1 | m | 70.00 |
| 3 | 구 | 교면포장 | 모래 망상균열 | 0.2 | 35.0 | 0.8 | 1 | m | 28.00 |
| 15 | 구 | 방호벽 | 균열부 백태 | 0.2 | 0.5 | | 1 | m | 0.50 |

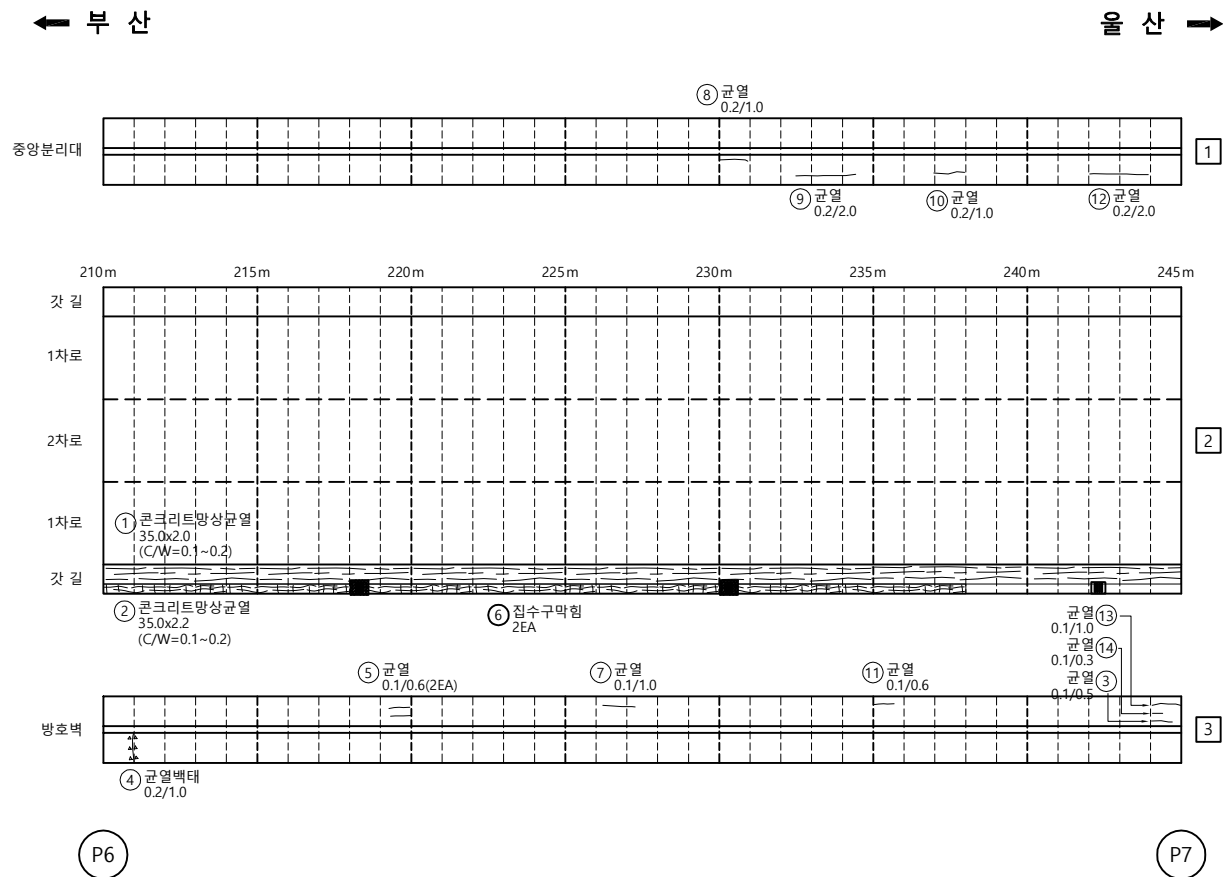
## 원리2교(울산) 교면포장 S7

| 교면포장 | | | | | | | | | |
|---|---|---|---|---|---|---|---|---|---|
| 1 | 구 | 방호벽 | 균열 | 0.2 | 3.5 | | 1 | m | 3.50 |
| 2 | 구 | 교면포장 | 포장 망상균열 | 0.2 | 35.0 | 2.0 | 1 | m | 70.00 |
| 3 | 구 | 교면포장 | 포장 망상균열 | 0.2 | 35.0 | 0.8 | 1 | m | 28.00 |
| 8 | 구 | 방호벽 | 균열부백태 | 0.2 | 2.0 | | 1 | m | 2.00 |

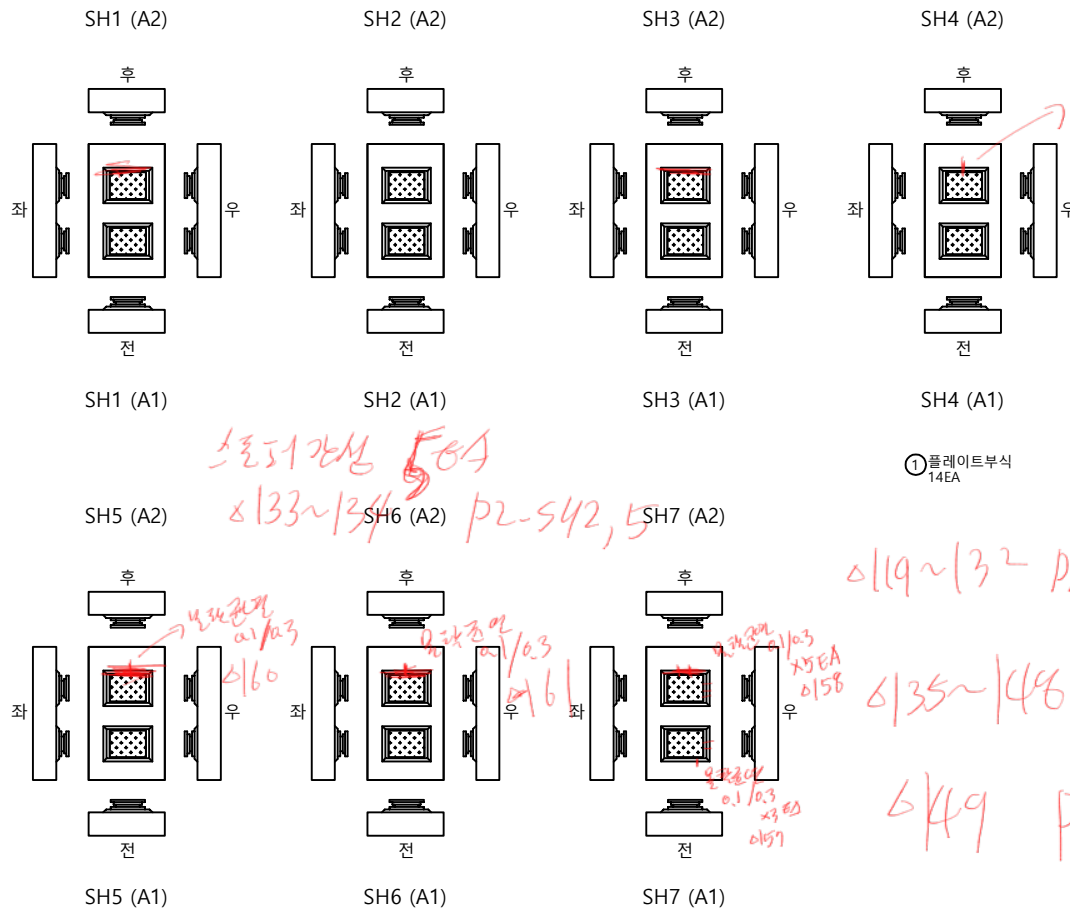
① 플레이트부식  
14EA

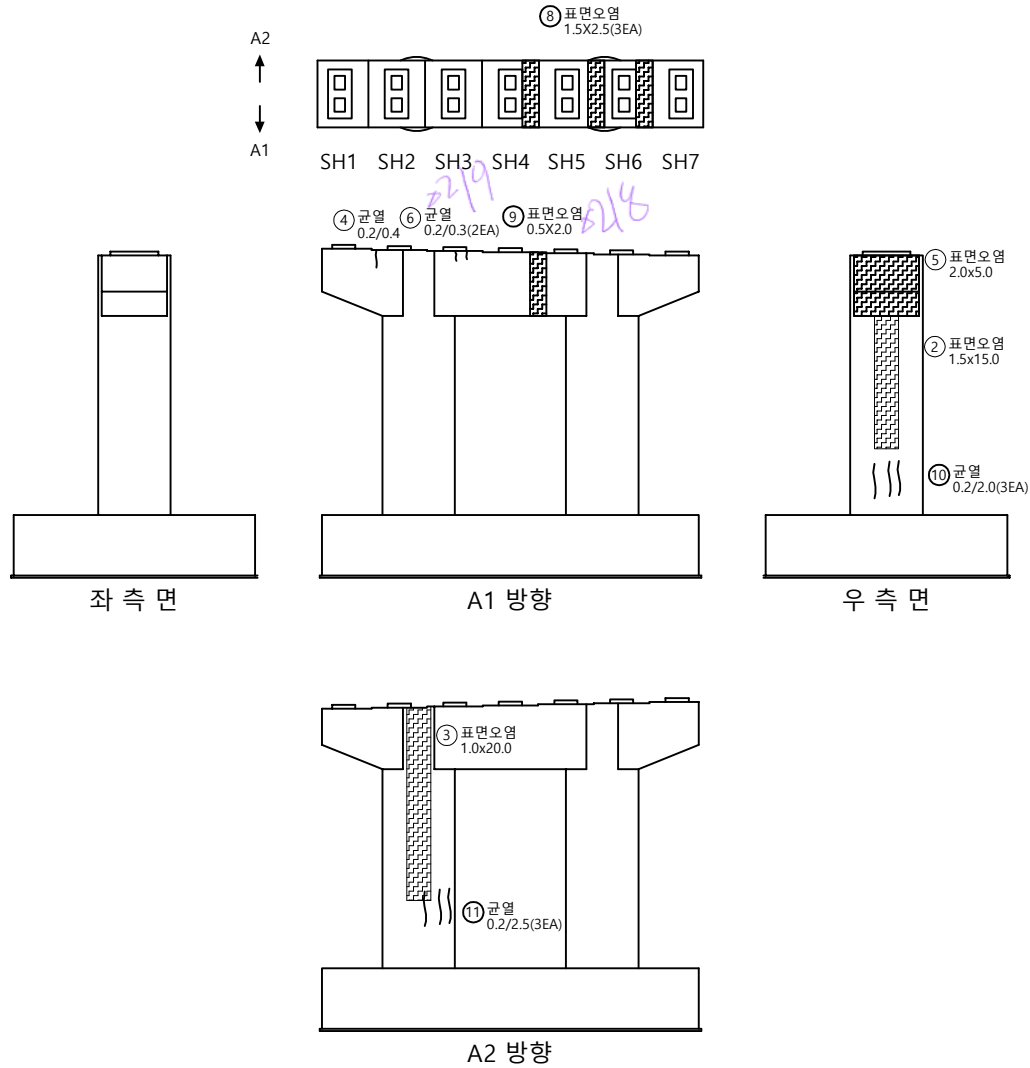
원리2교(울산) 교각 P3

| 교각 | | | | | | | | | | |
|---|---|---|---|---|---|---|---|---|---|---|
| 4 | 구 | 교각 | 균열 | 0.2 | 0.4 | | 1 | m | 0.40 | |
| 10 | 구 | 교각 | 균열 | 0.2 | 2.0 | | 3 | m | 6.00 | |
| 11 | 구 | 교각 | 균열 | 0.2 | 2.5 | | 3 | m | 7.50 | |

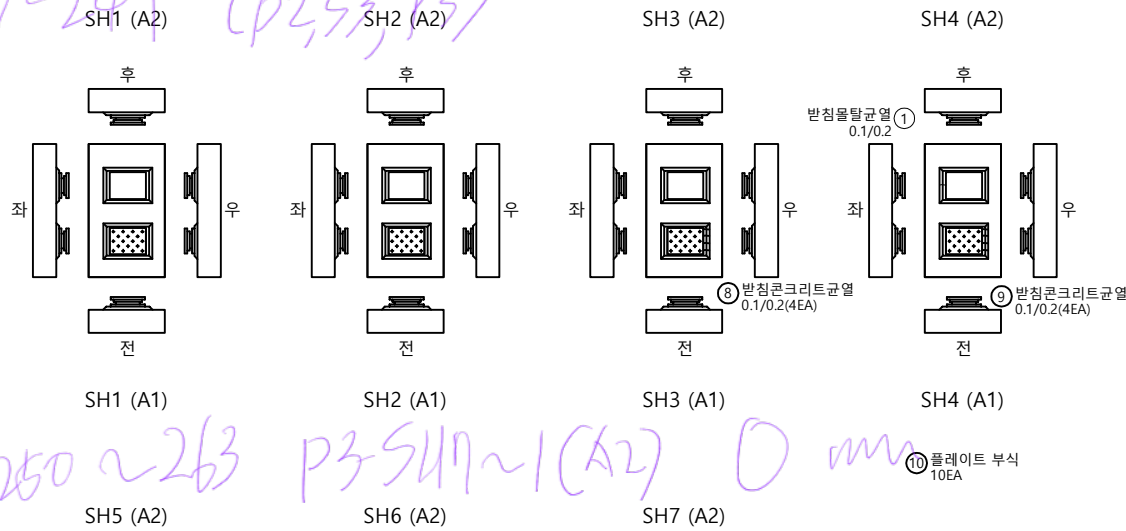
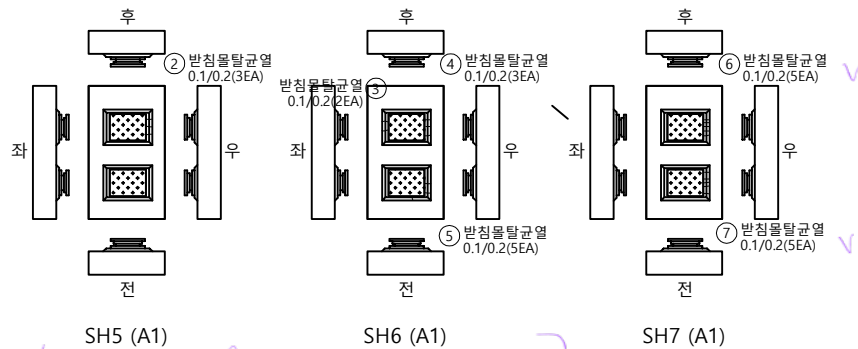
원리2교(울산) 받침장치 P3

| 번호 | 신/구 | 부재명 | 손상현황 | 손상규모 | | | | | | 비고 |
|---|---|---|---|---|---|---|---|---|---|---|
| 1 | 구 | 교량받침 | 받침물탈 균열 | 0.1 | 0.2 | | 1 | m | 0.20 | |
| 8 | 구 | 교량받침 | 받침콘크리트 균열 | 0.1 | 0.2 | | 4 | m | 0.80 | |
| 10 | 신/구 | 교량받침 | 플레이트 부식 | | | | 10 | EA | 10.00 | |

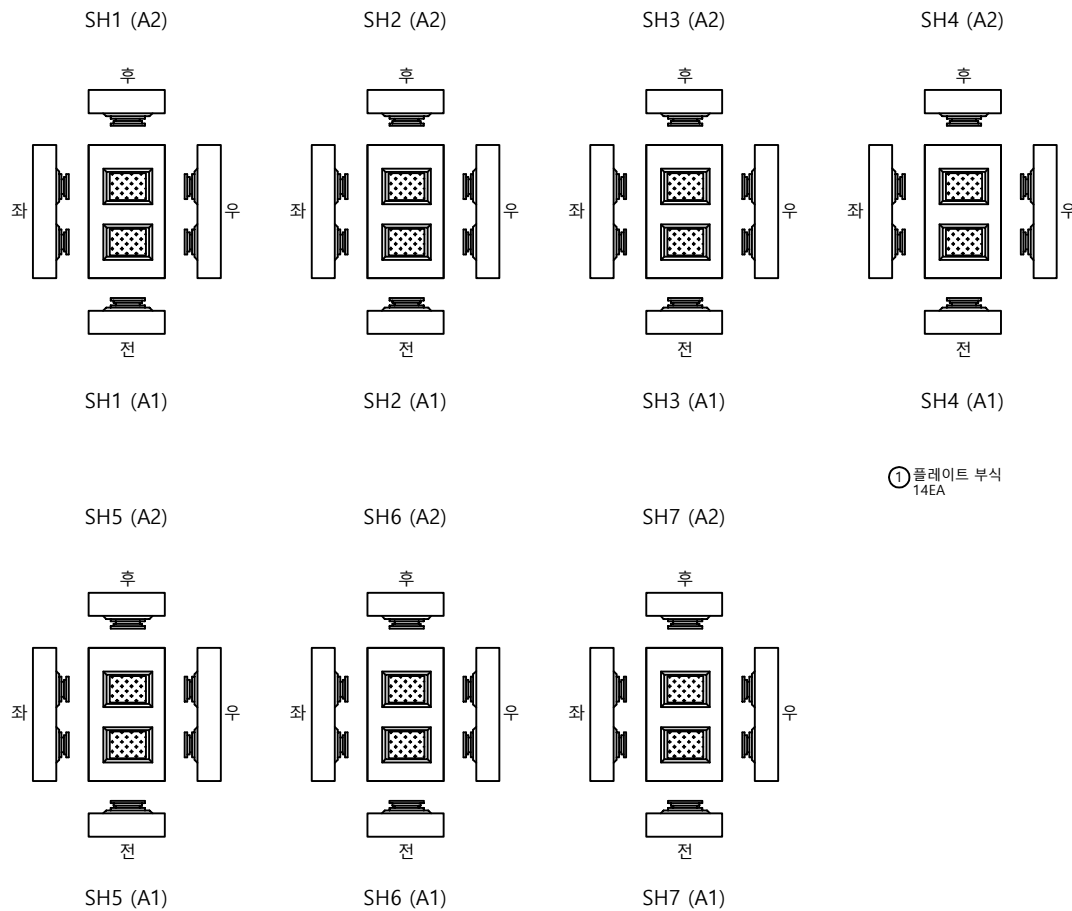
① 플레이트 부식  
14EA
