# 원리2교(울산) 교면포장 S1

| 용역명 | | 2023년 부산울산고속도로 정밀안전점검 및 성능평가용역 | | | |

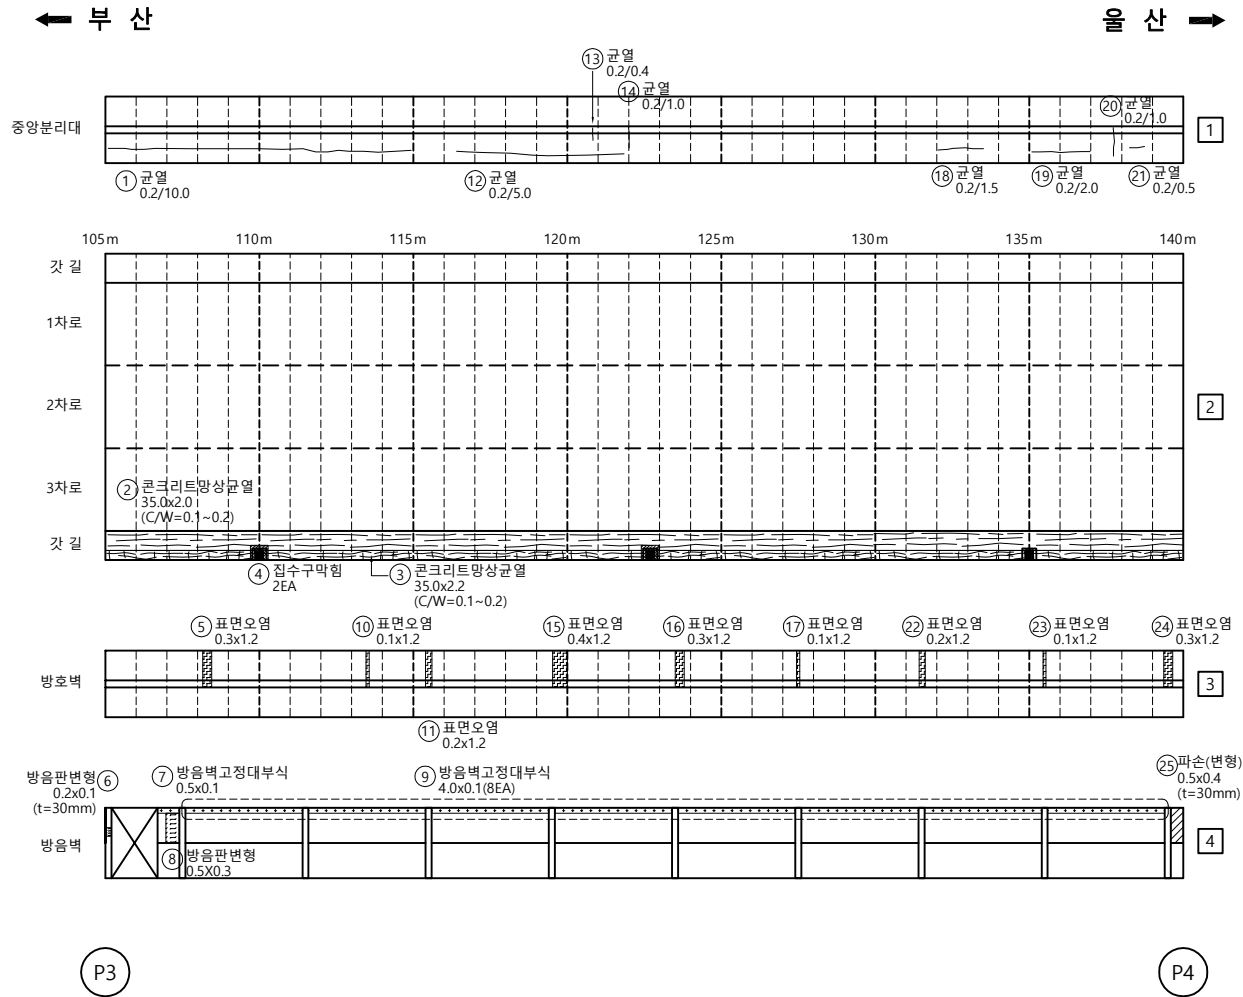
# 원리2교(울산) 교면포장 S4

| 교면포장 | | | | | | | | | |
|---|---|---|---|---|---|---|---|---|---|
| 1 | 구 | 방호벽 | 균열 | 0.2 | 1.0 | | 1 | m | 1.00 |
| 2 | 구 | 교면포장 | 모장 망상균열 | 0.2 | 35.0 | 2.0 | 1 | m <sup>2</sup> | 70.00 |
| 3 | 구 | 교면포장 | 모장 망상균열 | 0.2 | 35.0 | 0.8 | 1 | m <sup>2</sup> | 28.00 |
| 7 | 구 | 방호벽 | 고경대 부식 | | 0.5 | 0.1 | 1 | m <sup>2</sup> | 0.05 |
| 9 | 구 | 방호벽 | 고경대 부식 | | 4.0 | 0.1 | 8 | m <sup>2</sup> | 3.20 |

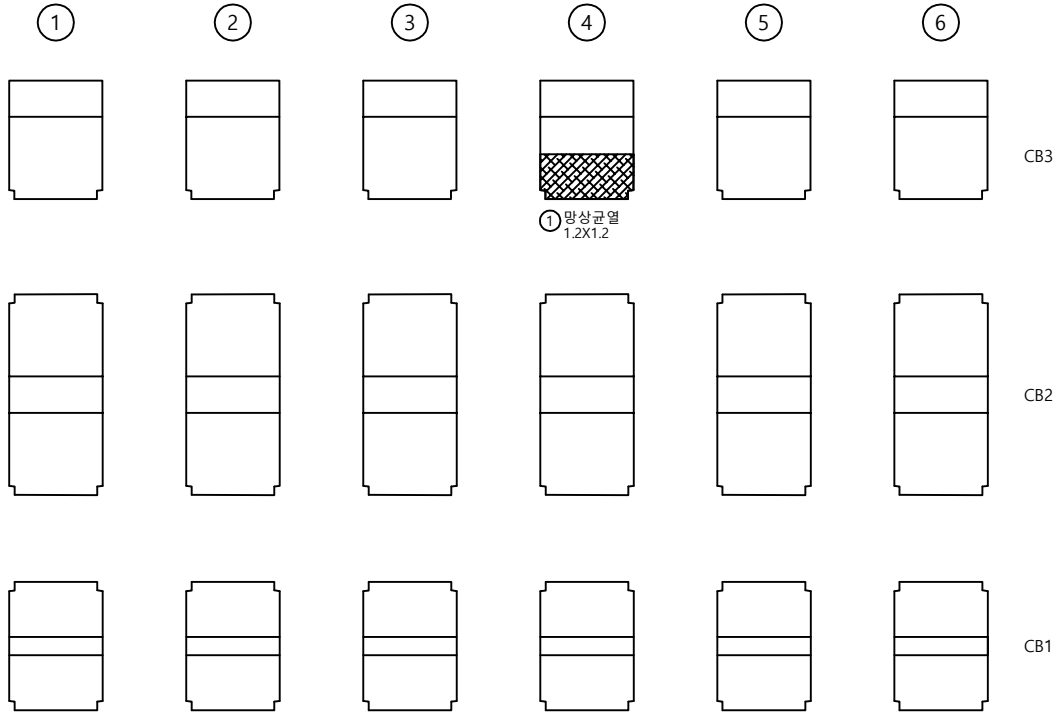
원리2교(울산) 가로보 S6

| 변호 | 선/구 | 부재명 | 손상현황 | 손상규모 | | | | | | 비고 |
|---|---|---|---|---|---|---|---|---|---|---|
| 1 | 선 | 가로보 | 망상균열 | 0.2 | 1.2 | 1.2 | 1 | m <sup>2</sup> | 1.44 | |

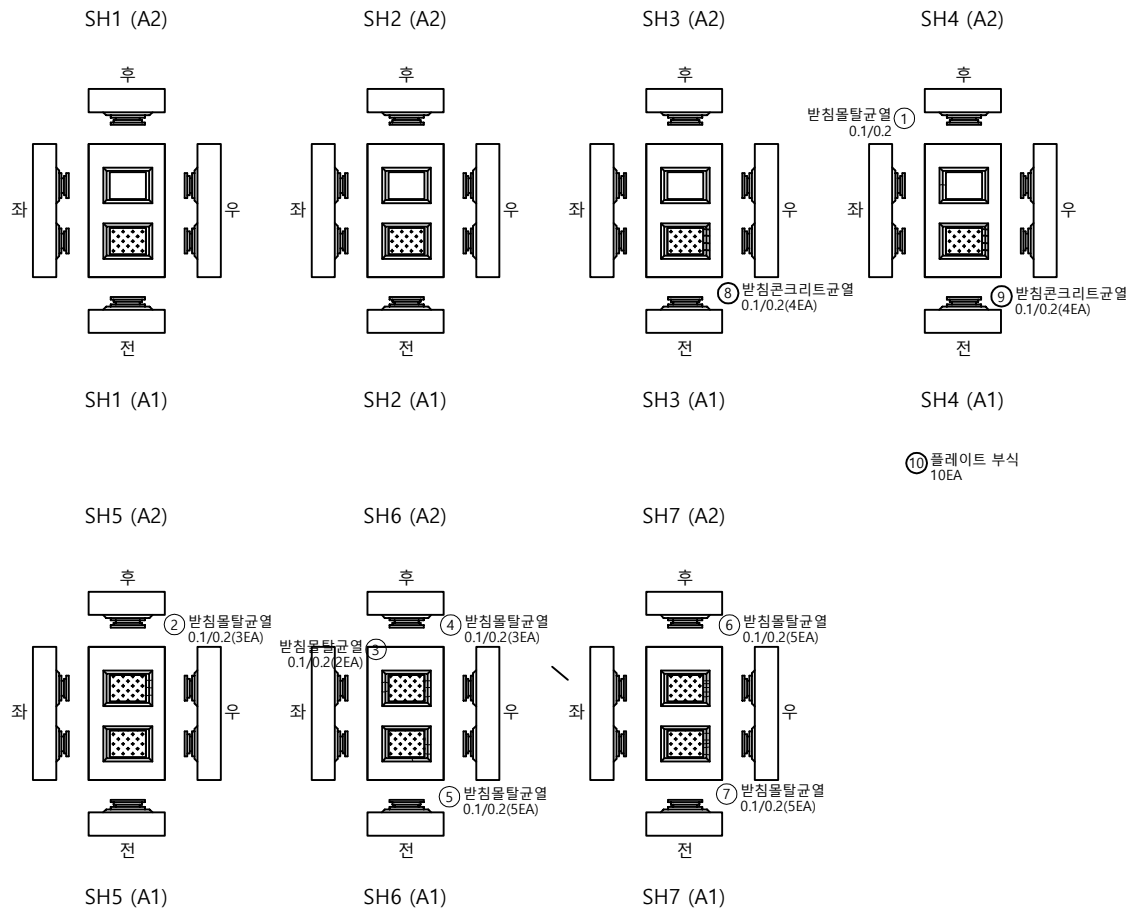
| 번호 | 신/구 | 부재명 | 손 상 현 황 | 손 상 규 모 | | | | | | 비고 |
|---|---|---|---|---|---|---|---|---|---|---|
| 10 | 신/구 | 교량받침 | 플레이트 부식 | | | | 10 | EA | 10.00 | |

⑩ 플레이트 부식  
10EA

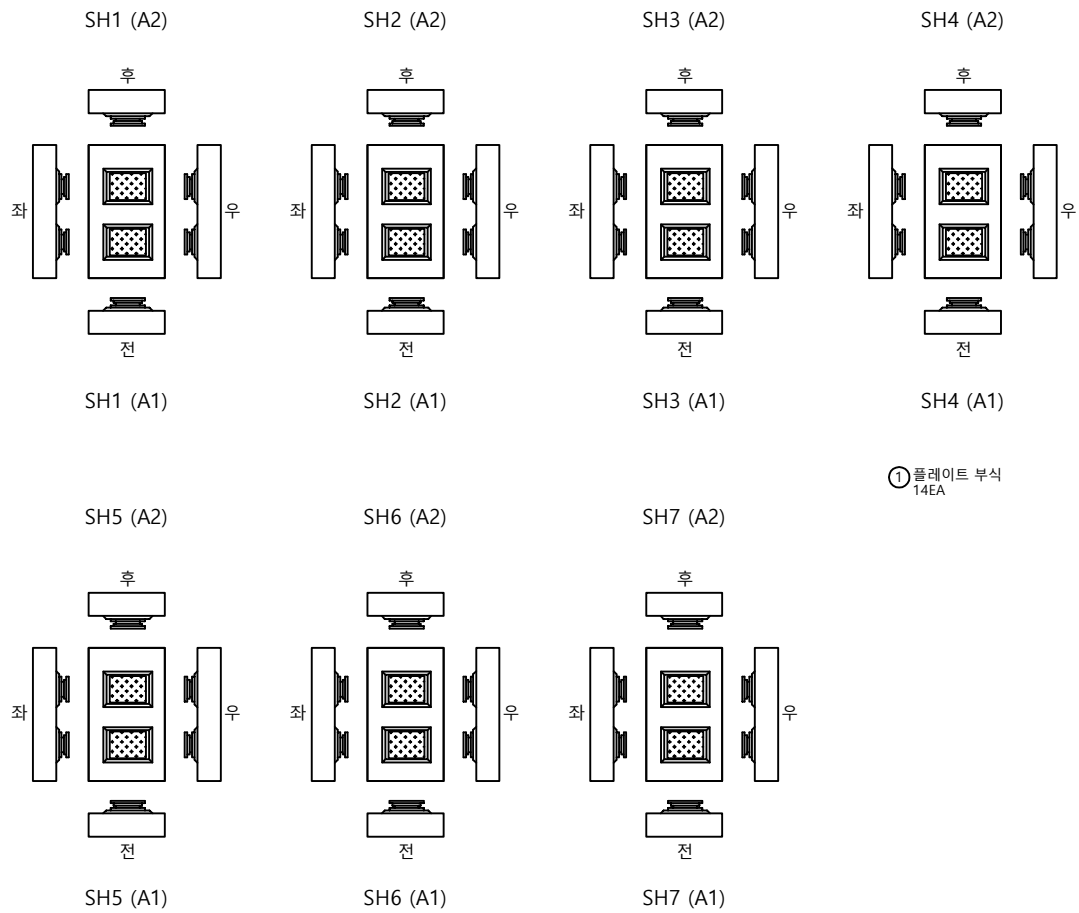
받침장치

① 플레이트 부식  
14EA

| 번호 | 신/구 | 부재명 | 손 상 현 황 | 손 상 규 모 | | | | | | 비고 |
|---|---|---|---|---|---|---|---|---|---|---|
| 1 | 신 | 교량받침 | 플레이트 부식 | | | | 14 | EA | 14.00 | |

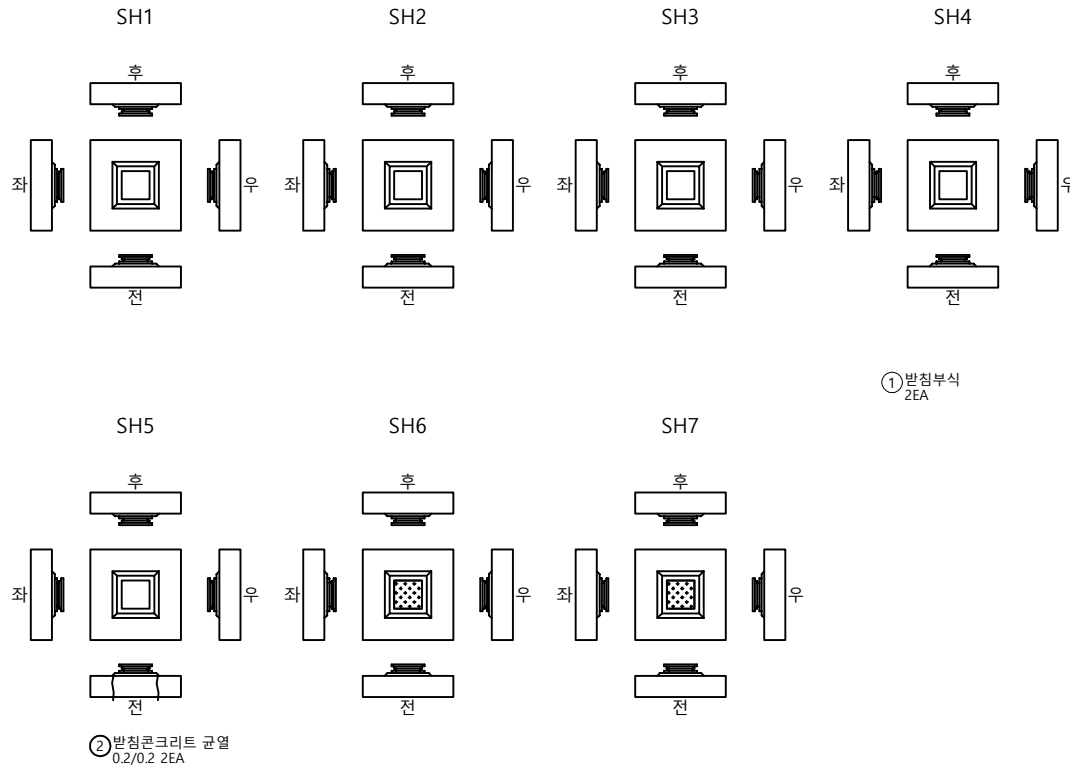
원리2교(울산) 받침장치 A2

| 받침장치 | | | | | | | | | |
|---|---|---|---|---|---|---|---|---|---|
| 1 | 구 | 교량판점 | 플레이트 부식 | | | | 2 | EA | 2.00 |
| 2 | 신 | 교량받침 | 받침콘크리트 균열 | 0.2 | 0.2 | | 2 | m | 0.40 |
