## 원리2교(울산) 교면포장 S1

| 용역명 | | 2023년 부산울산고속도로 정밀안전점검 및 성능평가용역 | | | | | |

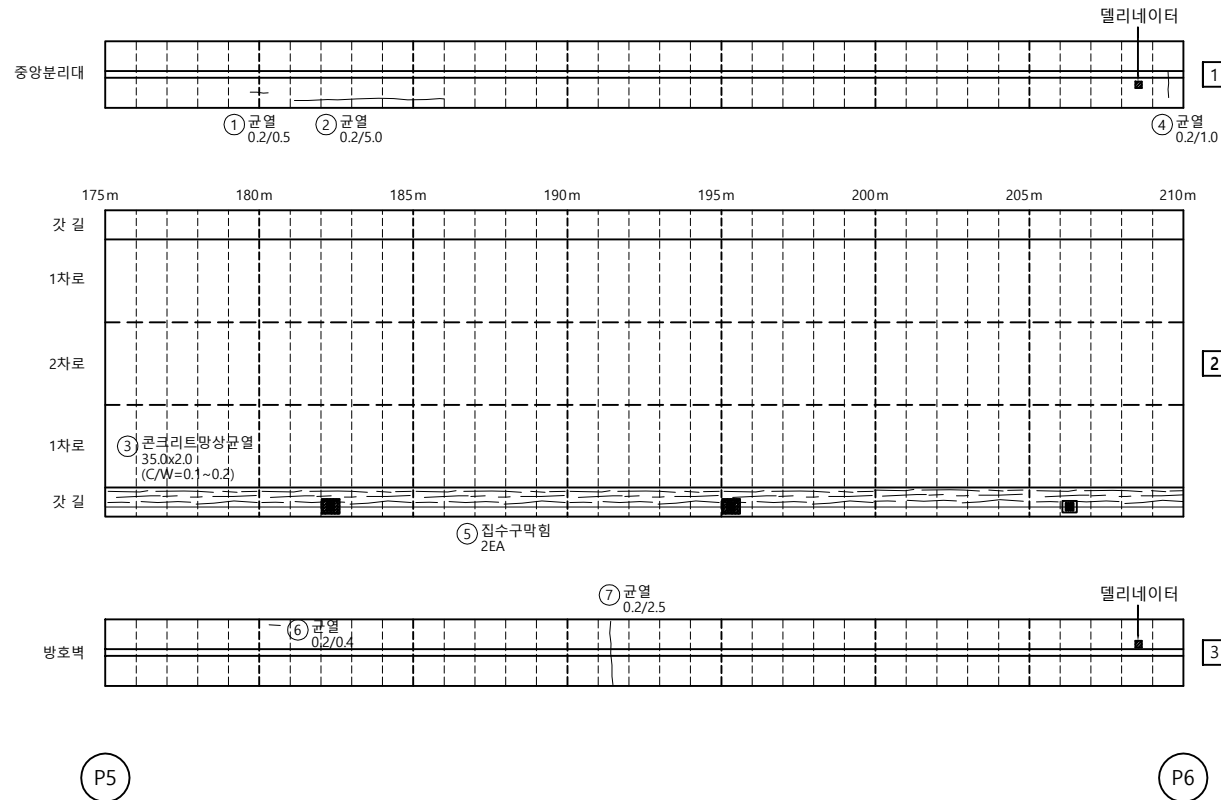
# 원리2교(울산) 교면포장 S6

| 번호 | 선/구 | 부재명 | 손상현황 | 손상규모 | | | | | 비고 |
|---|---|---|---|---|---|---|---|---|---|
| 1 | 구 | 방호벽 | 균열 | 0.2 | 0.5 | | 1 | m | 0.50 |
| 2 | 구 | 방호벽 | 균열 | 0.2 | 5.0 | | 1 | m | 5.00 |
| 3 | 구 | 교면포장 | 모래 망상균열 | 0.2 | 35.0 | 2.0 | 1 | m <sup>2</sup> | 70.00 |
| 4 | 구 | 방호벽 | 균열 | 0.2 | 1.0 | | 1 | m | 1.00 |
| 5 | 구 | 배수시설 | 점수구 막힘 | | | | 2 | EA | 2.00 |
| 6 | 구 | 방호벽 | 균열 | 0.2 | 0.4 | | 1 | m | 0.40 |
| 7 | 구 | 방호벽 | 균열 | 0.2 | 2.5 | | 1 | m | 2.50 |

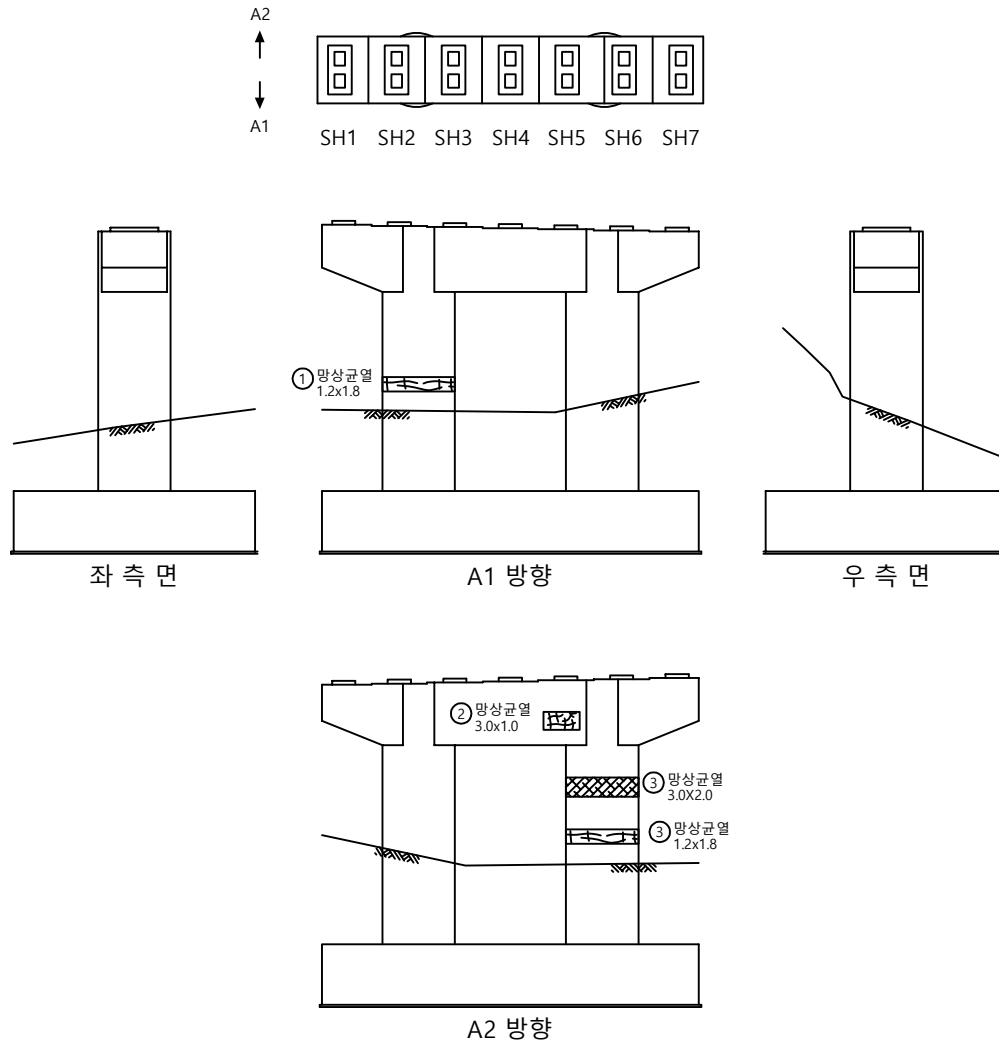
| 교각 | | | | | | | | | | |
|---|---|---|---|---|---|---|---|---|---|---|
| P1 | | | | | | | | | | |

| 교각 | | | | | | | | | | |
|---|---|---|---|---|---|---|---|---|---|---|
| 1 | 구 | 교각 | 망상균열 | 0.2 | 1.2 | 1.8 | 1 | m <sup>2</sup> | 2.16 | |
| 2 | 구 | 교각 | 망상균열 | 0.2 | 3.0 | 1.0 | 1 | m <sup>2</sup> | 3.00 | |
| 3 | 구 | 교각 | 망상균열 | 0.2 | 1.2 | 1.8 | 1 | m <sup>2</sup> | 2.16 | |
| 4 | 선 | 교각 | 망상균열 | 0.2 | 3.0 | 2.0 | 1 | m <sup>2</sup> | 6.00 | |

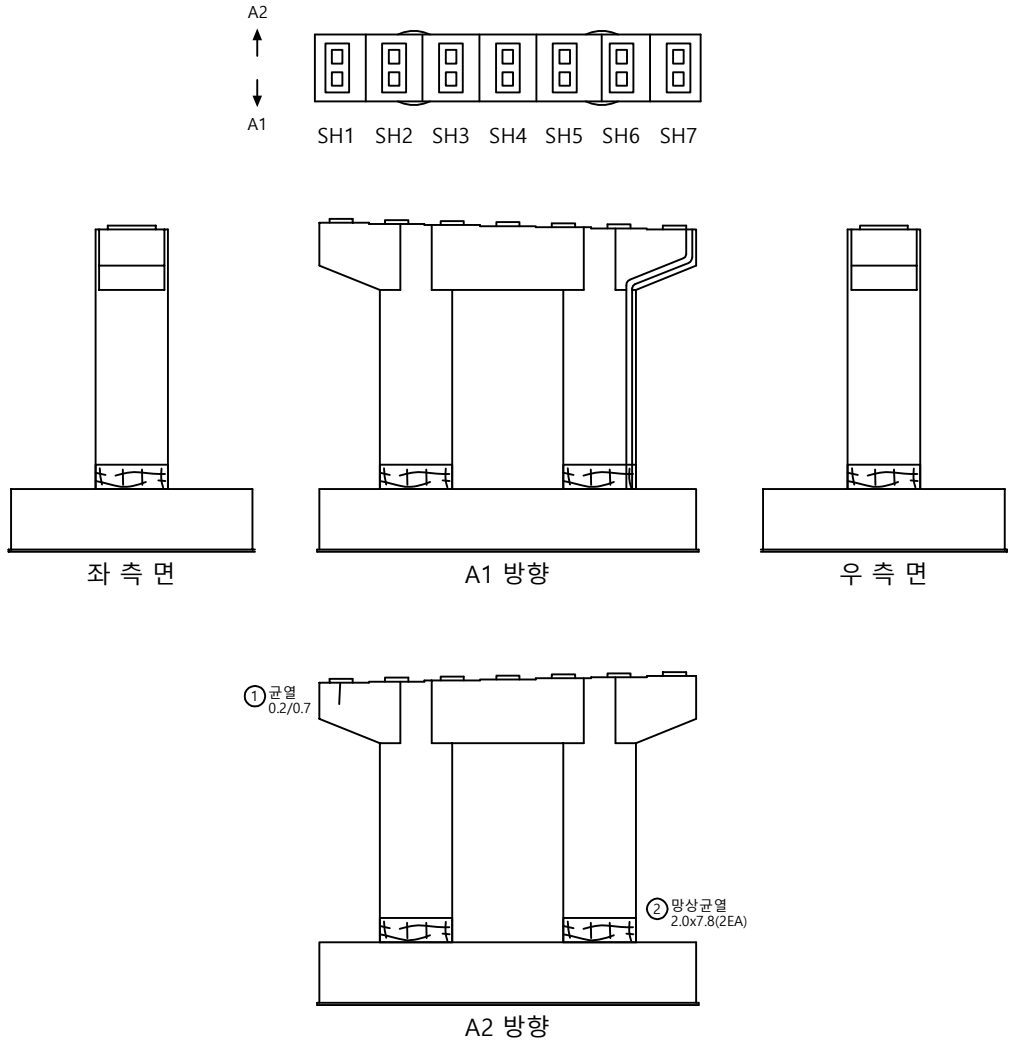
| 교각 | | | | | | | | | | |
|---|---|---|---|---|---|---|---|---|---|---|
| P2 | | | | | | | | | | |

| 교각 | | | | | | | | | | |
|---|---|---|---|---|---|---|---|---|---|---|
| 1 | 구 | 교각 | 균열 | 0.2 | 0.7 | | 1 | m | 0.70 | |
| 2 | 구 | 교각 | 망상균열 | 0.2 | 2.0 | 7.8 | 2 | ㎡ | 31.20 | |

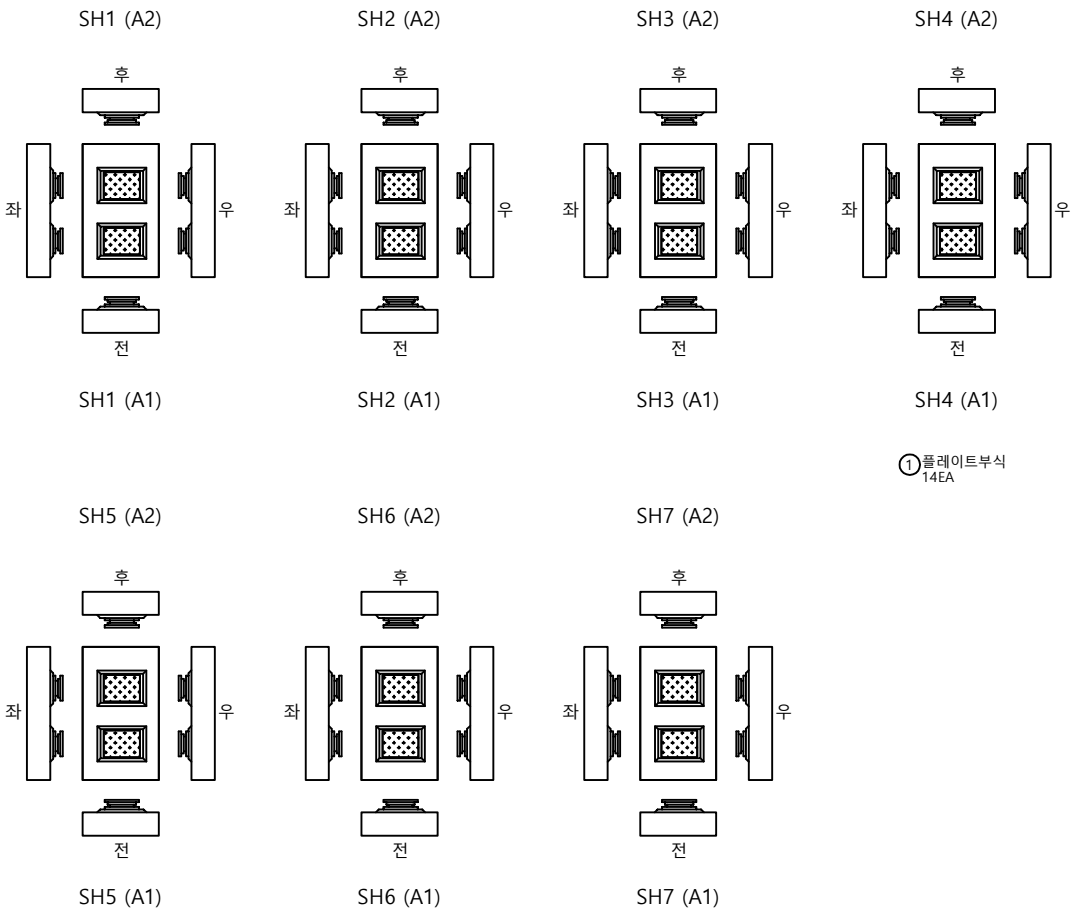
받침장치

① 플레이트부식  
14EA

| 번호 | 신/구 | 부재명 | 손 상 현 황 | 손 상 규 모 | | | | | | 비고 |
|---|---|---|---|---|---|---|---|---|---|---|
| 1 | 신 | 교량받침 | 플레이트 부식 | | | | 14 | EA | 14.00 | |

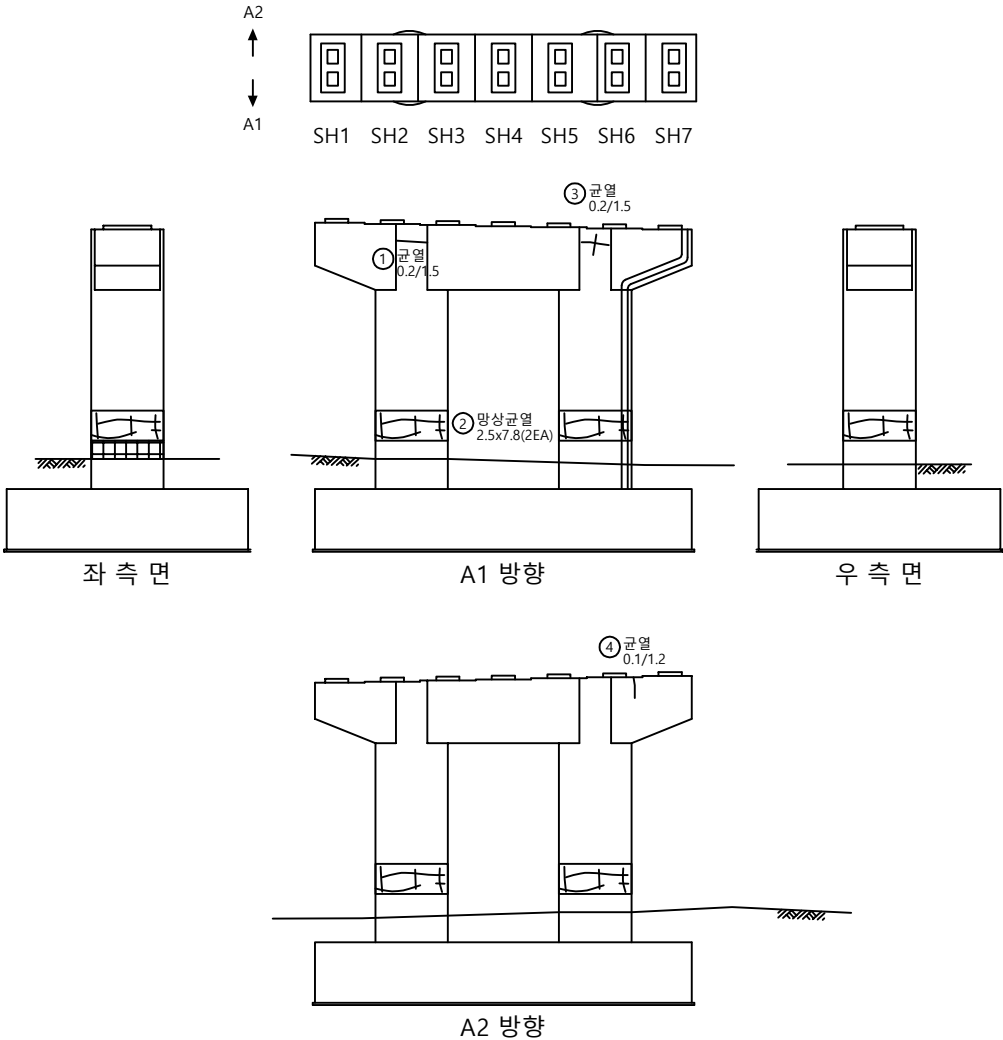
| 교각 | | | | | | | | | |
|---|---|---|---|---|---|---|---|---|---|
| P4 | | | | | | | | | |

| 교각 | | | | | | | | | |
|---|---|---|---|---|---|---|---|---|---|
| 1 | 구 | 교각 | 균열 | 0.2 | 1.5 | | 1 | m | 1.50 |
| 2 | 구 | 교각 | 망상균열 | 0.2 | 2.5 | 7.8 | 2 | ㎡ | 39.00 |
| 3 | 구 | 교각 | 균열 | 0.2 | 1.5 | | 1 | m | 1.50 |
| 4 | 구 | 교각 | 균열 | 0.1 | 1.2 | | 1 | m | 1.20 |

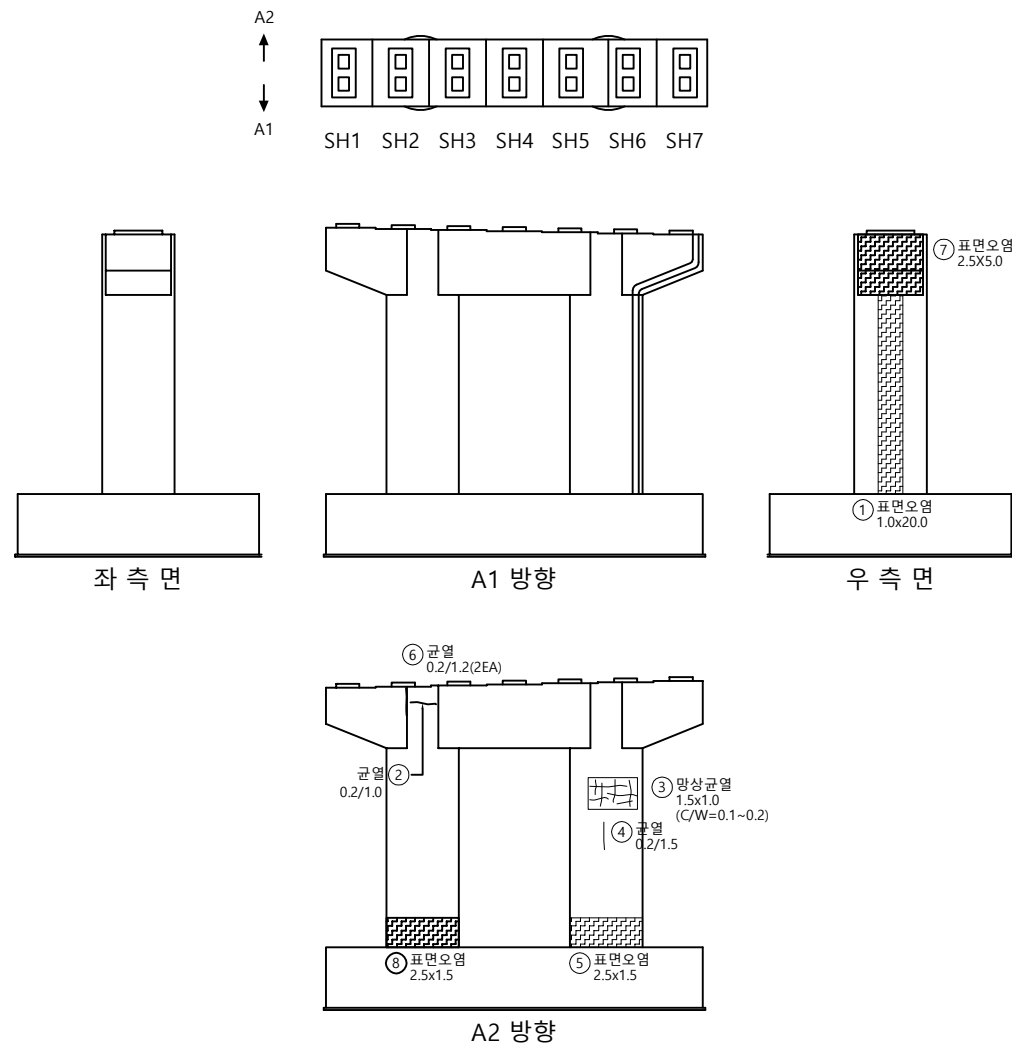
| 교각 | | | | | | | | | |
|---|---|---|---|---|---|---|---|---|---|
| P5 | | | | | | | | | |

| 교각 | | | | | | | | | |
|---|---|---|---|---|---|---|---|---|---|
| 2 | 구 | 교각 | 균열 | 0.2 | 1.0 | | 1 | m | 1.00 |
| 3 | 구 | 교각 | 망상균열 | 0.2 | 1.5 | 1.0 | 1 | ㎡ | 1.50 |
| 4 | 구 | 교각 | 균열 | 0.2 | 1.5 | | 1 | m | 1.50 |
| 6 | 구 | 교각 | 균열 | 0.2 | 1.2 | | 2 | m | 2.40 |

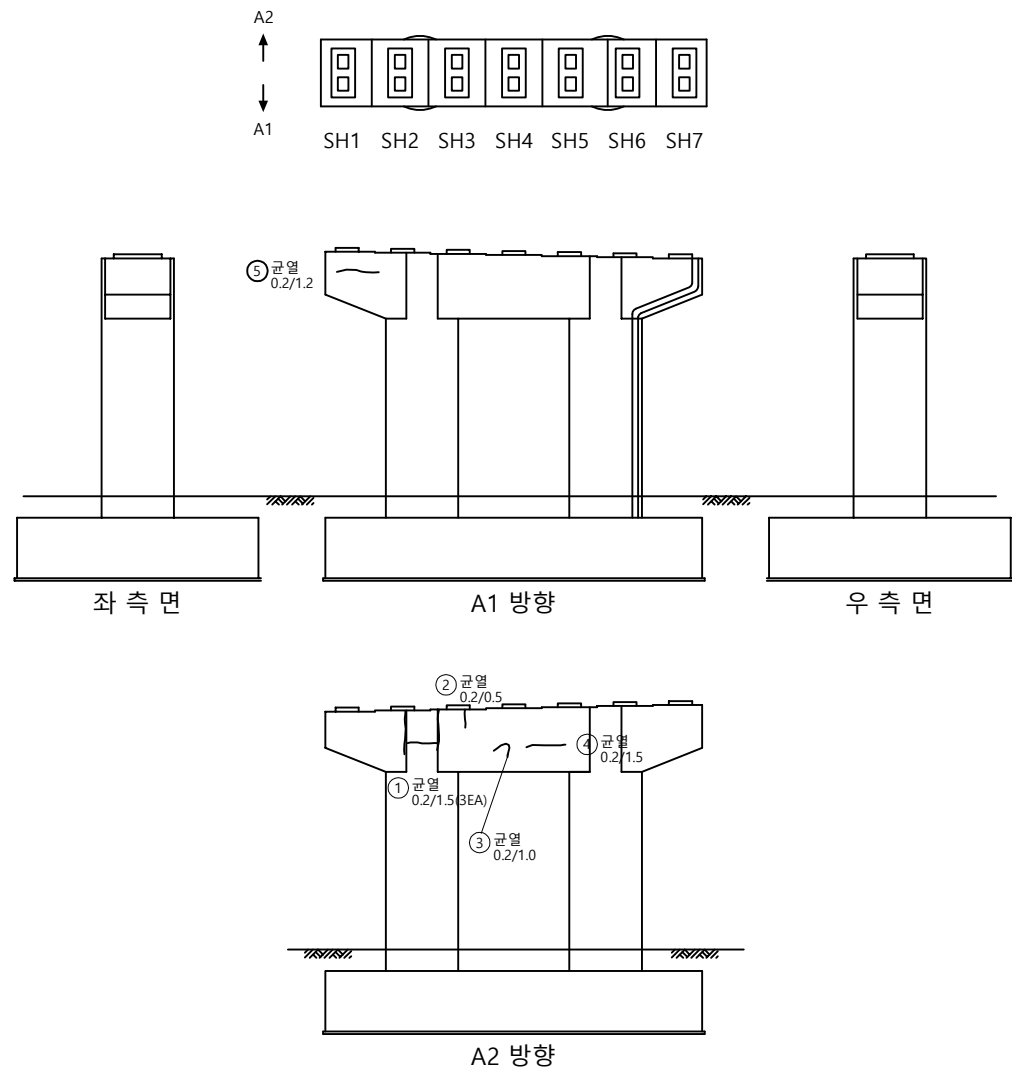
| 교각 | | | | | | | | | | |
|---|---|---|---|---|---|---|---|---|---|---|
| P6 | | | | | | | | | | |

| 교각 | | | | | | | | | | |
|---|---|---|---|---|---|---|---|---|---|---|
| 1 | 구 | 교각 | 균열 | 0.2 | 1.5 | | 3 | m | 4.50 | |
| 2 | 구 | 교각 | 균열 | 0.2 | 0.5 | | 1 | m | 0.50 | |
| 3 | 구 | 교각 | 균열 | 0.2 | 1.0 | | 1 | m | 1.00 | |
| 4 | 구 | 교각 | 균열 | 0.2 | 1.5 | | 1 | m | 1.50 | |
| 5 | 구 | 교각 | 균열 | 0.2 | 1.2 | | 1 | m | 1.20 | |

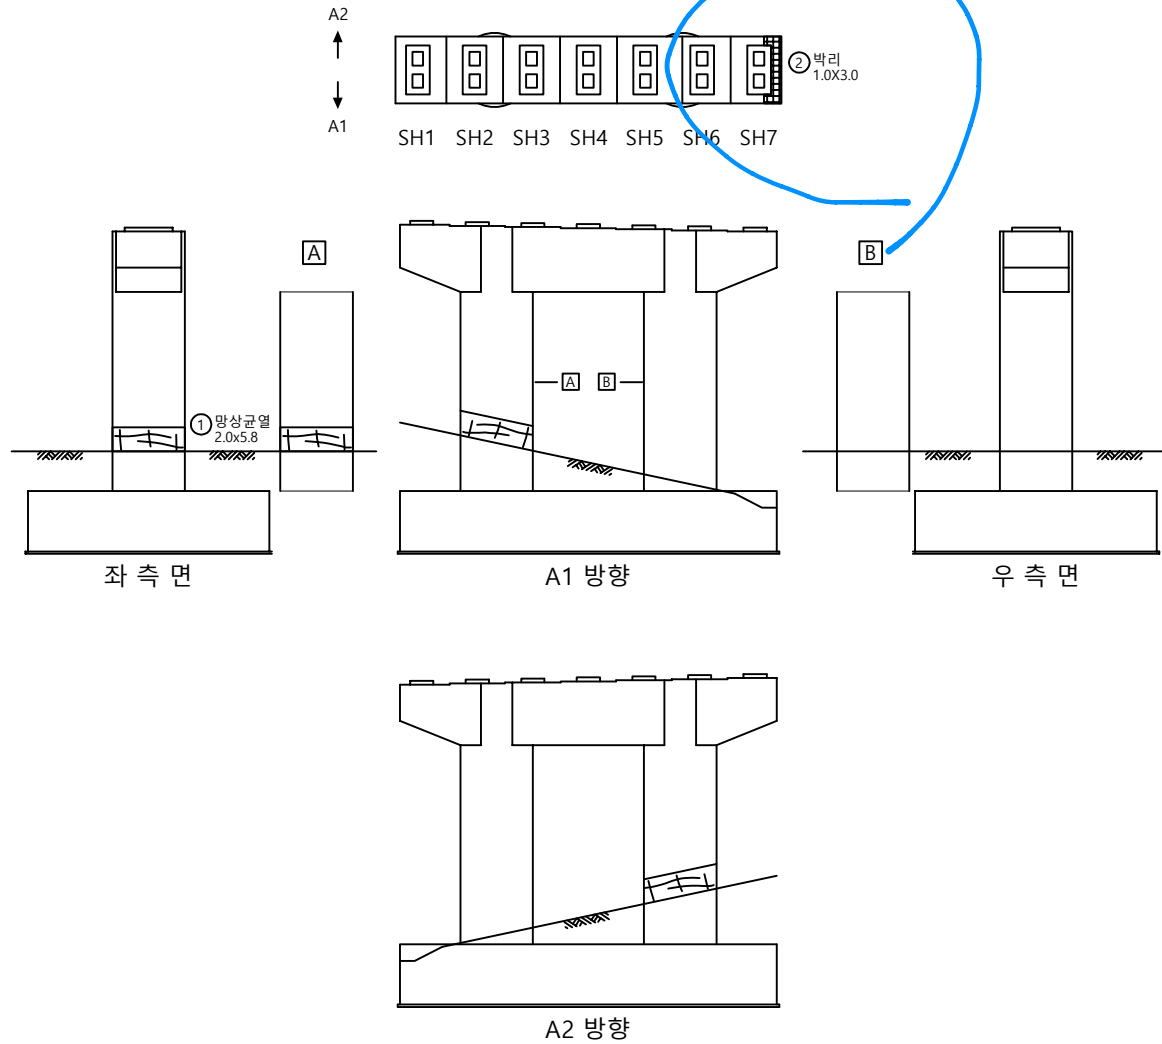
| 교각<br>P7 | | | | | | | | | | |

| 교각<br>P7 | | | | | | | | | | |
|---|---|---|---|---|---|---|---|---|---|---|
| 1 | 구 | 교각 | 방사균열 | 0.2 | 2.0 | 5.8 | 1 | ㎡ | 11.60 | |
