원리2교(울산) 교면포장 S1

| 용역명 | | 2023년 부산울산고속도로 정밀안전점검 및 성능평가용역 | | | |

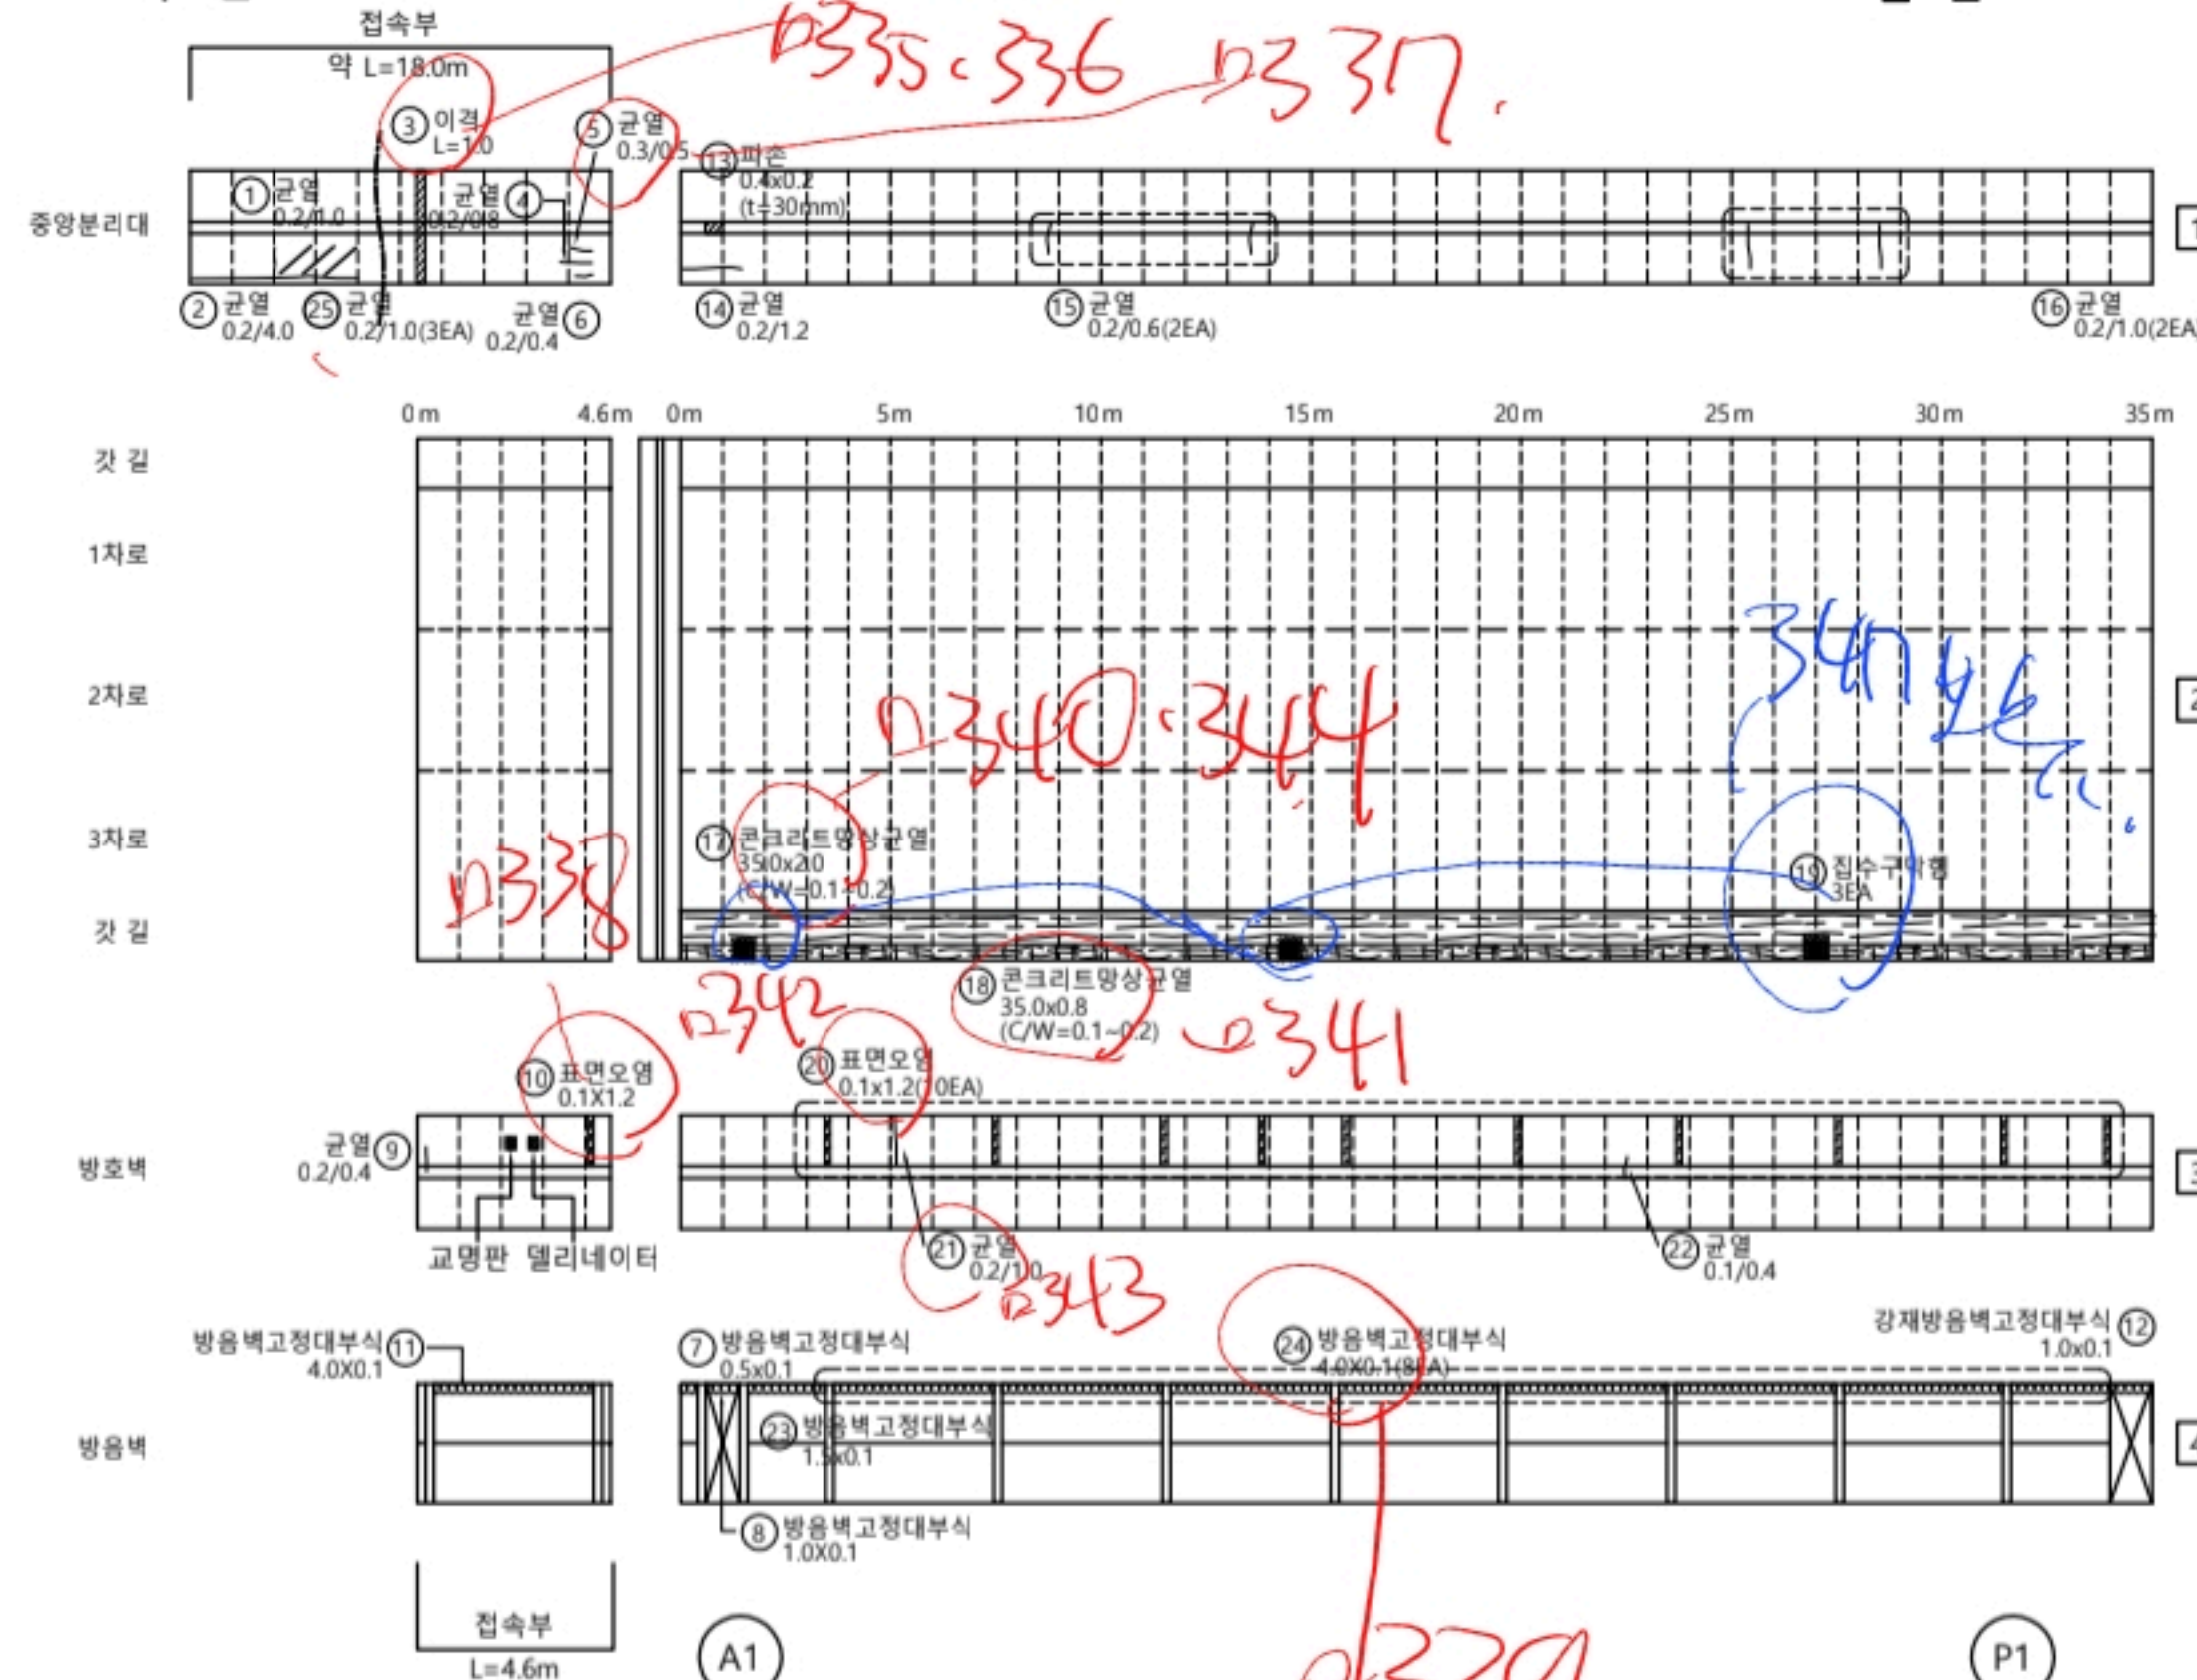
| 교면포장 S1 | | | | | | | | | |
|---|---|---|---|---|---|---|---|---|---|
| 1 | 구 | 방호벽 | 균열 | 0.2 | 1.0 | | 1 | m | 1.00 |
| 4 | 구 | 방호벽 | 균열(0.3mm이상) | 0.3 | 0.5 | | 1 | m | 0.50 |
| 7 | 구 | 방호벽 | 고정대 부식 | | 0.5 | 0.1 | 1 | ㎡ | 0.05 |
| 17 | 구 | 교면포장 | 포장 망상균열 | 0.2 | 35.0 | 2.0 | 1 | ㎡ | 70.00 |
| 18 | 구 | 교면포장 | 포장 망상균열 | 0.2 | 35.0 | 0.8 | 1 | ㎡ | 28.00 |
| 19 | 구 | 배수시설 | 집수구 막힘 | | | | 3 | EA | 3.00 |

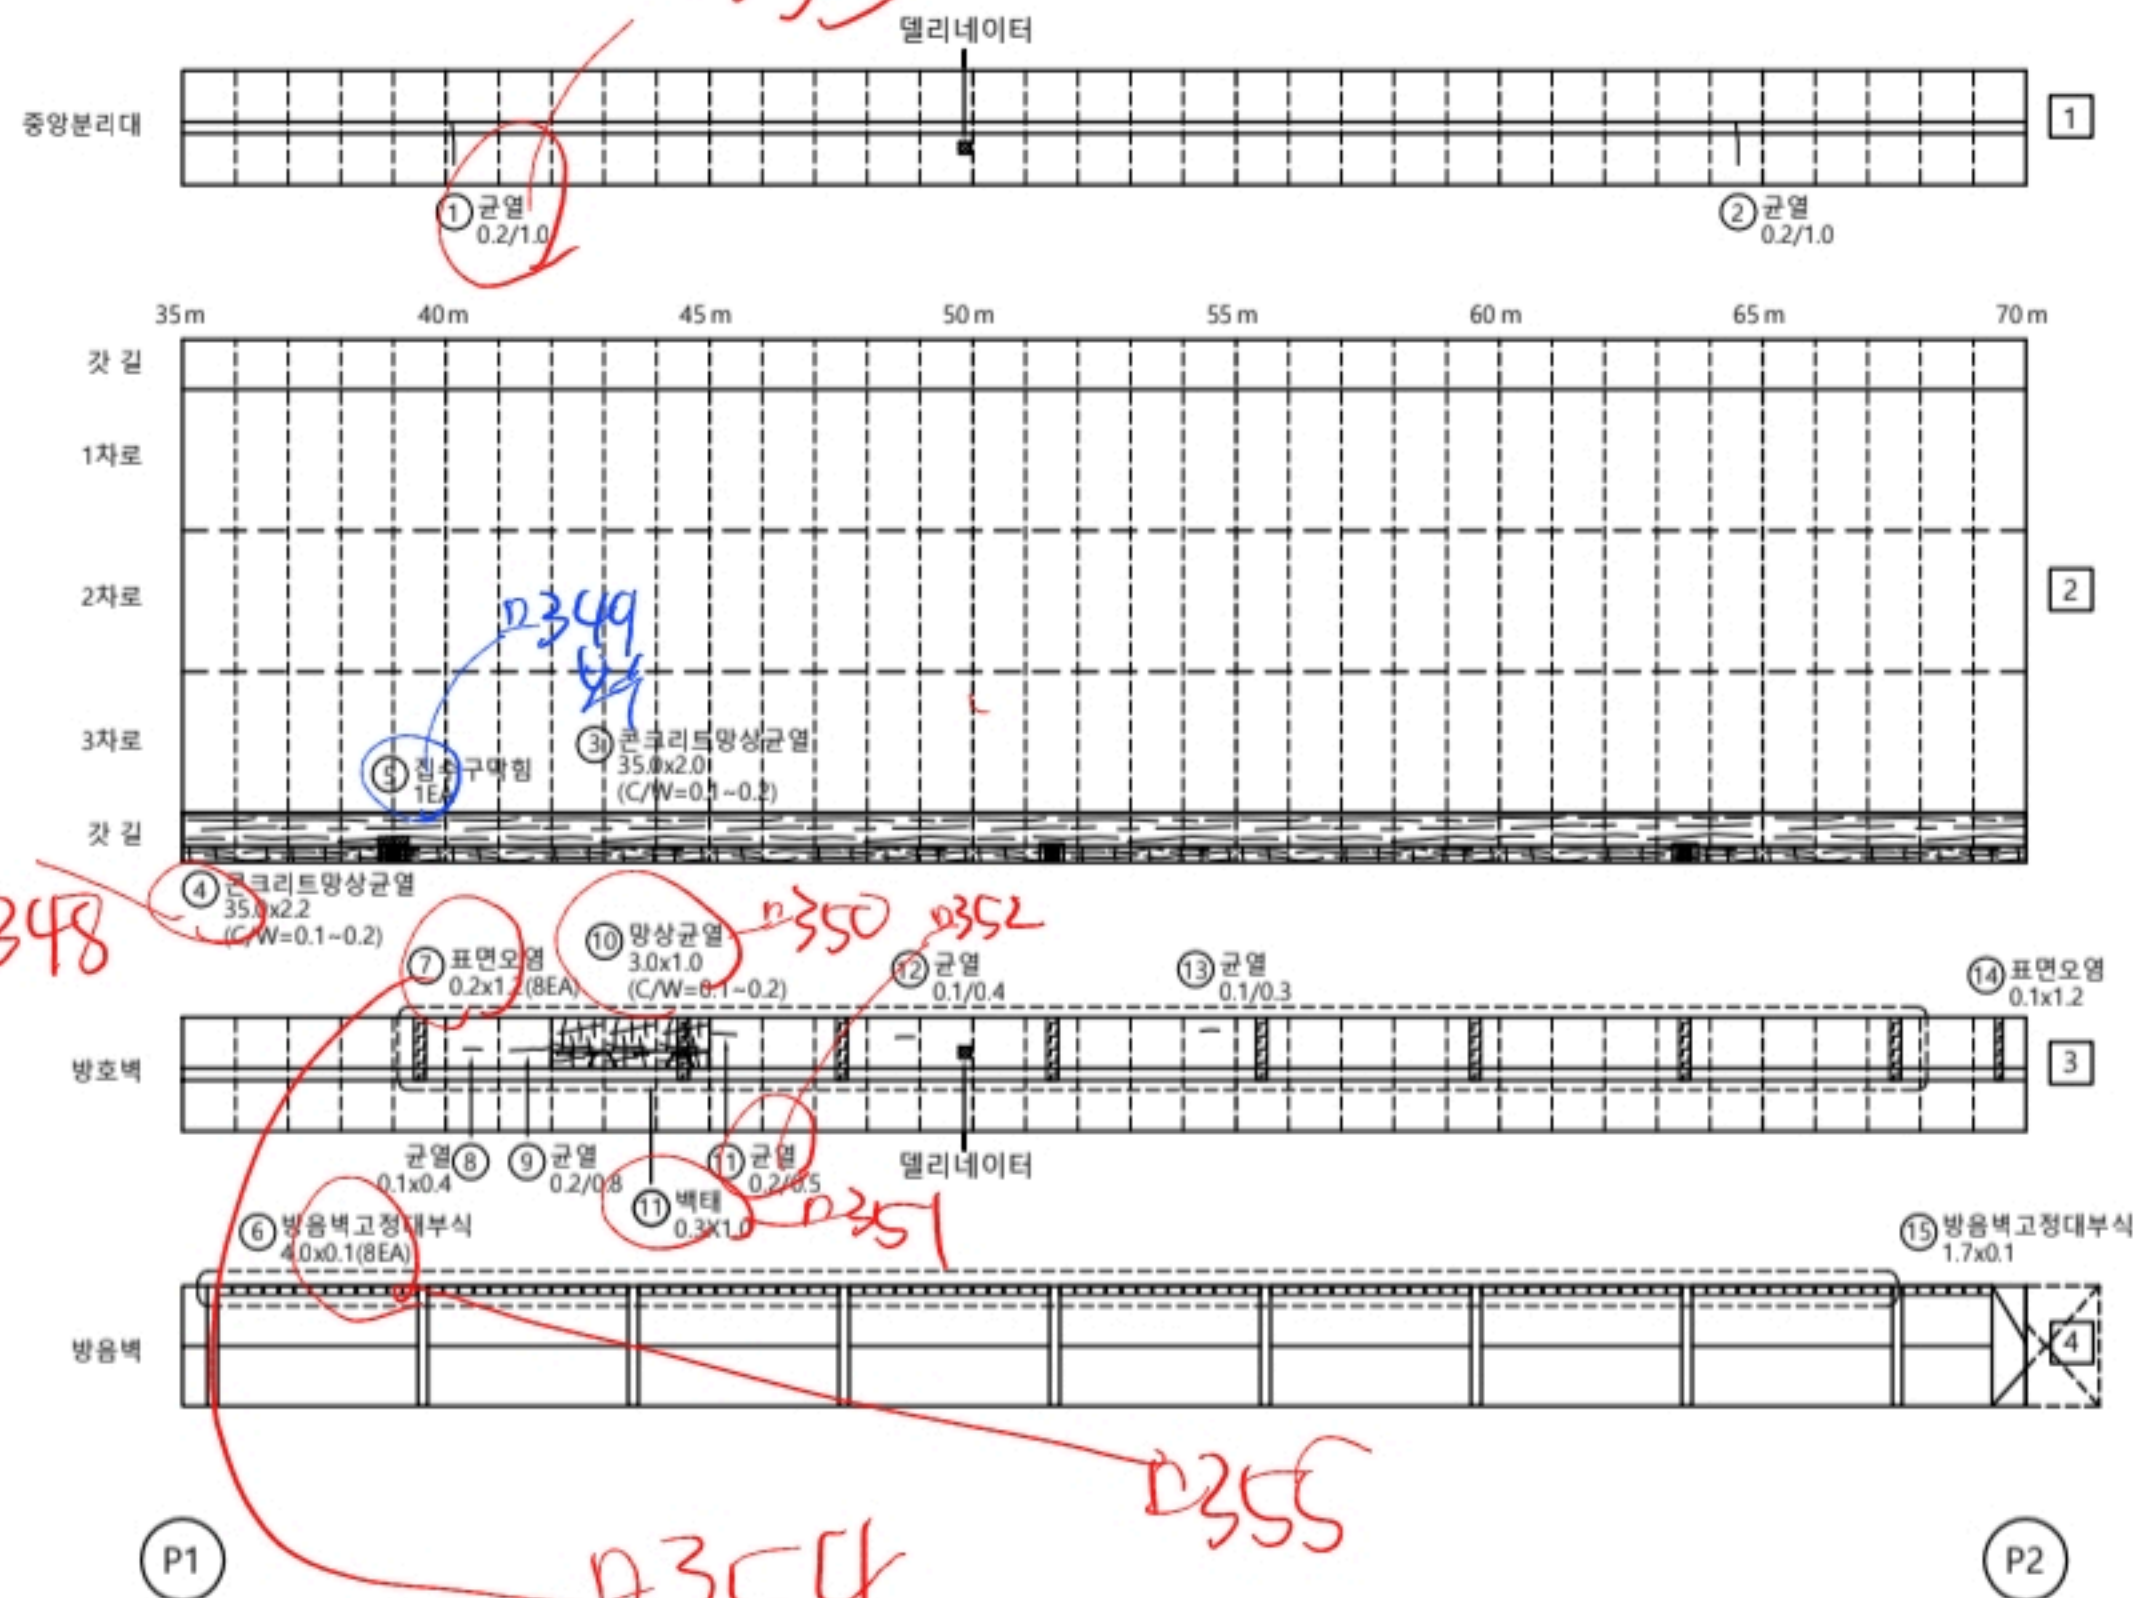
원리2교(울산) 교면포장 S2

| 번호 | 선/구 | 부재명 | 손상현황 | 손상규모 | | | | | | 비고 |
|---|---|---|---|---|---|---|---|---|---|---|
| 1 | 구 | 방호벽 | 균열 | 0.2 | 1.0 | | 1 | m | 1.00 | |
| 3 | 구 | 교면포장 | 포장 명상균열 | 0.2 | 35.0 | 2.0 | 1 | ㎡ | 70.00 | |
| 4 | 구 | 교면포장 | 포장 명상균열 | 0.2 | 35.0 | 0.8 | 1 | ㎡ | 28.00 | |
| 6 | 구 | 방호벽 | 고정대 부식 | | 4.0 | 0.1 | 1 | ㎡ | 0.40 | |

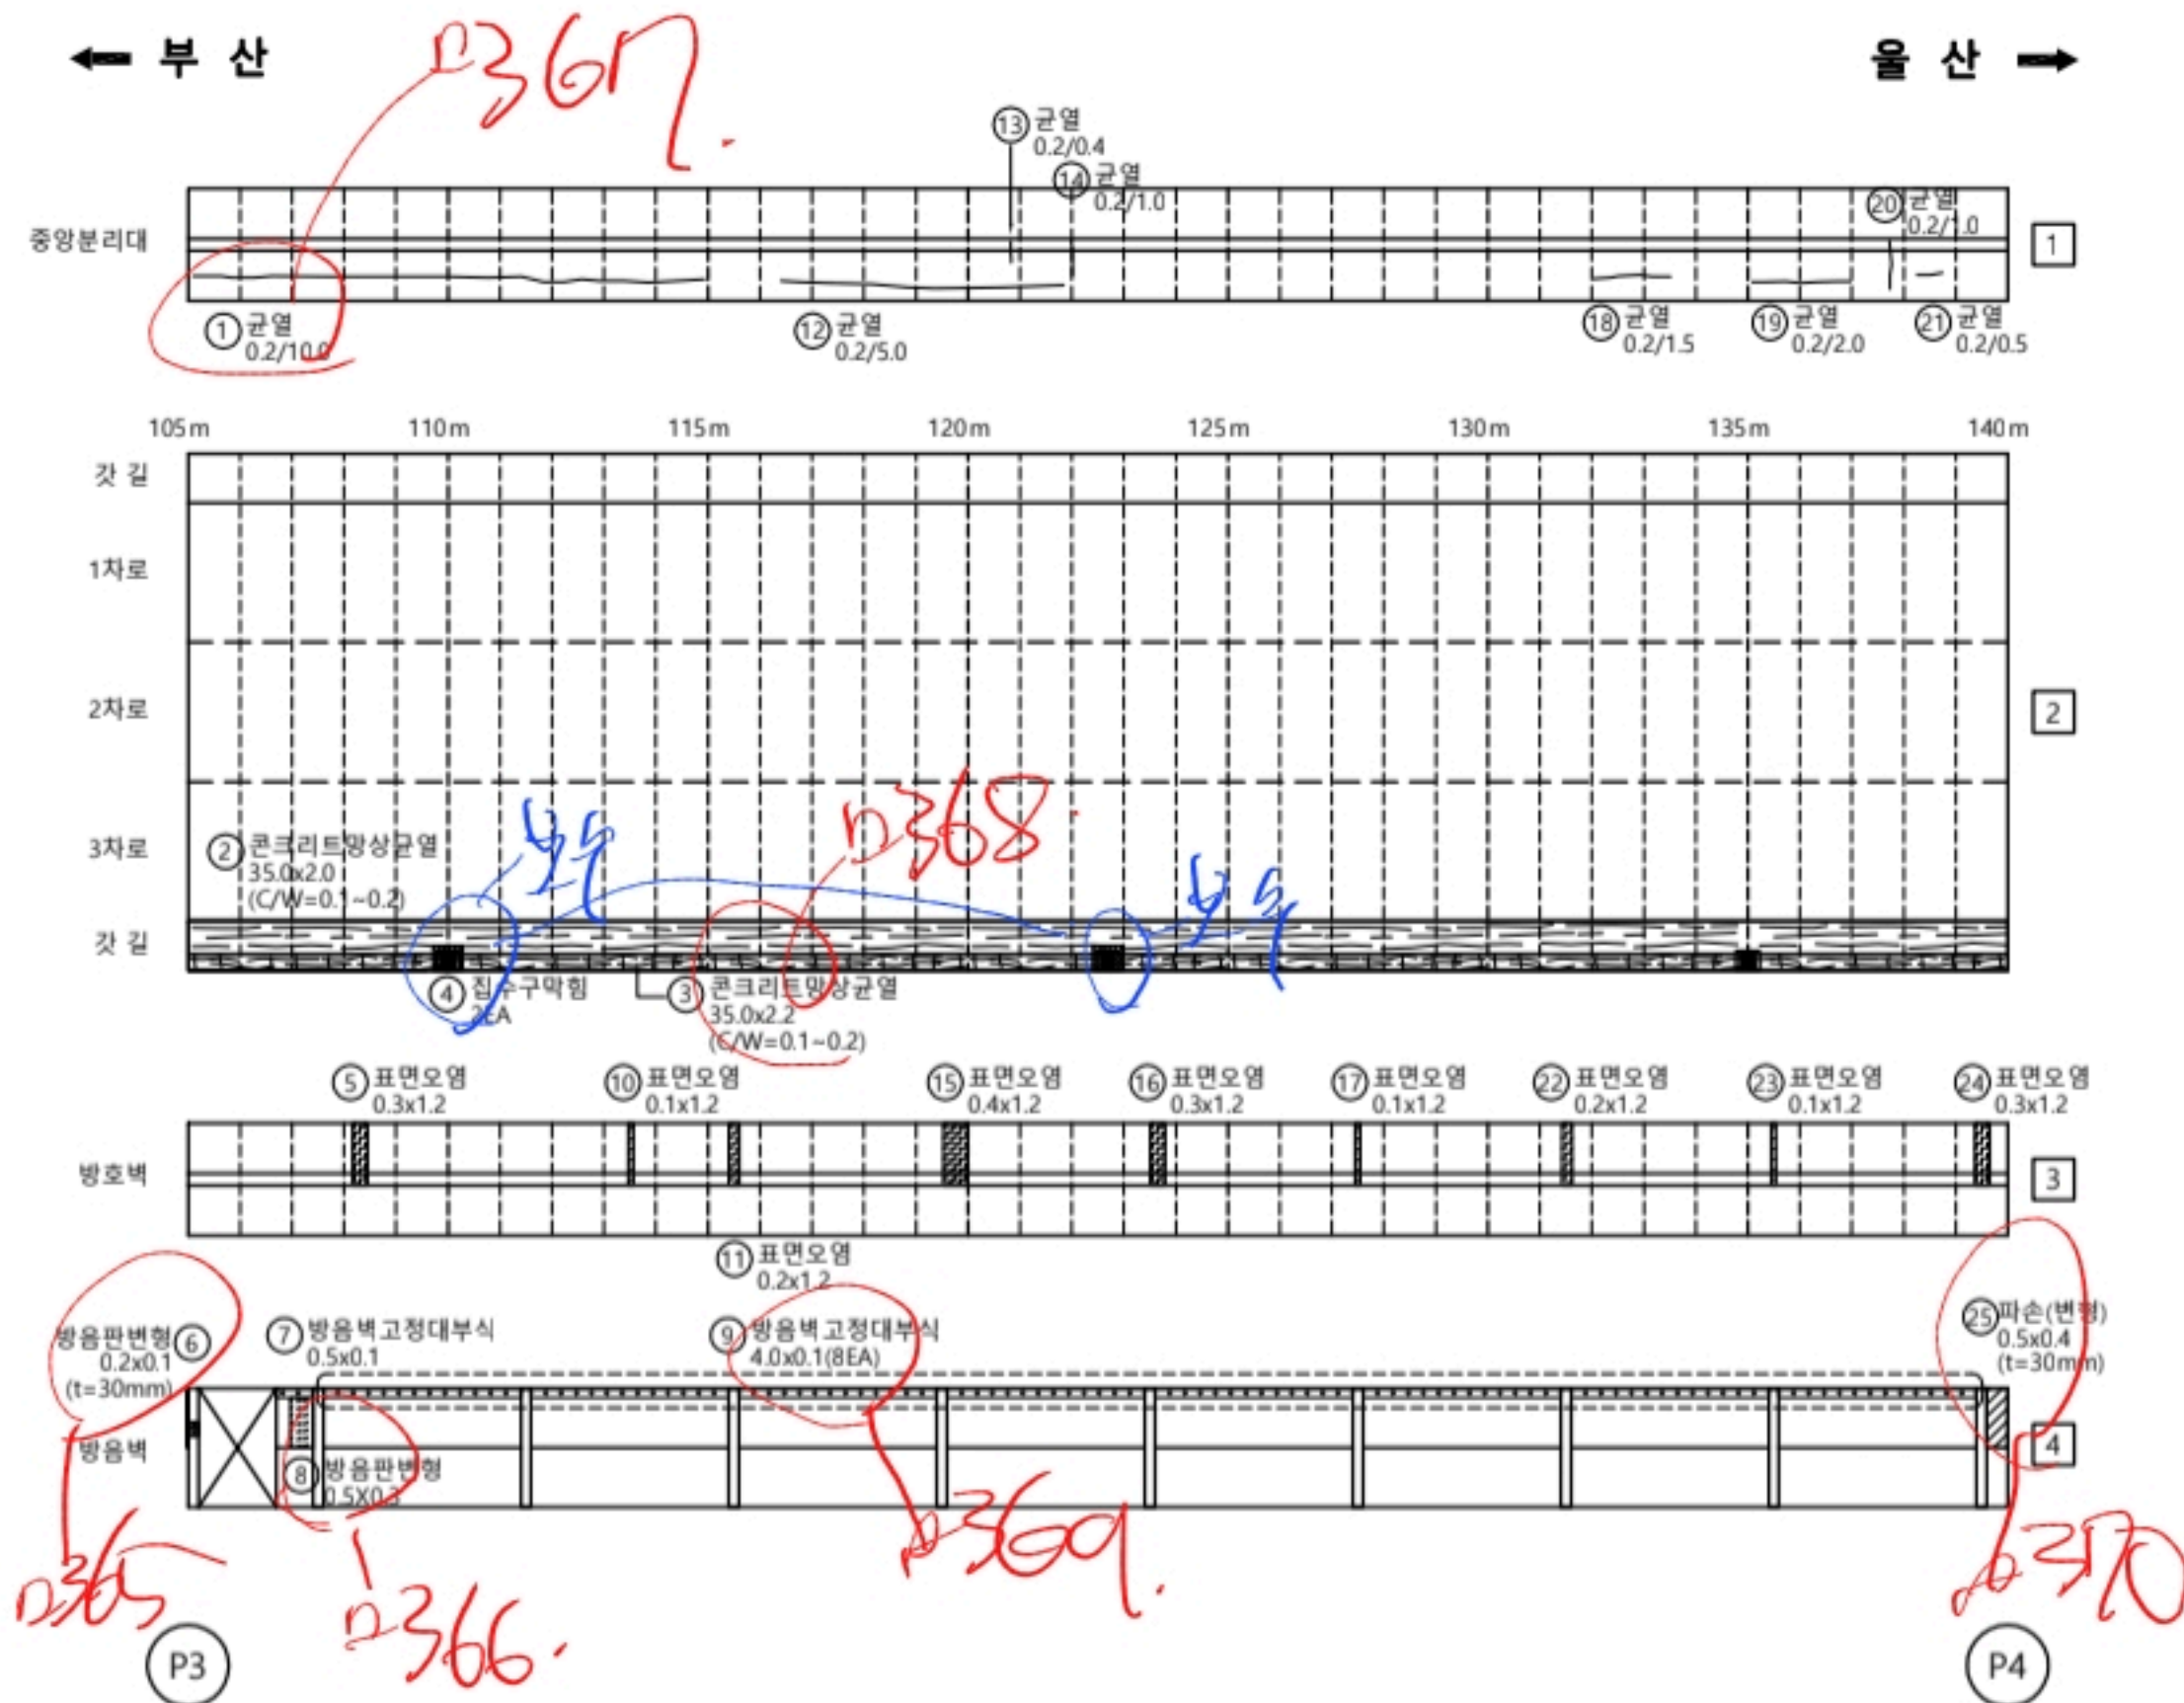
## 원리2교(울산) 교면포장 S4

| 교면포장 S5 | | | | | | | | | | |
|---|---|---|---|---|---|---|---|---|---|---|
| 1 | 구 | 방호벽 | 균열 | 0.2 | 0.5 | | 2 | m | 1.00 | |
| 2 | 구 | 교면포장 | 포장 망상균열 | 0.2 | 35.0 | 2.0 | 1 | ㎡ | 70.00 | |
| 3 | 구 | 교면포장 | 포장 망상균열 | 0.2 | 35.0 | 0.8 | 1 | ㎡ | 28.00 | |
| 5 | 구 | 방호벽 | 고정대 부식 | | 2.0 | 0.1 | 1 | ㎡ | 0.20 | |
