# 원리2교(울산) 교면포장 S1

| 용역명 | | 2023년 부산울산고속도로 정밀안전점검 및 성능평가용역 | | | |

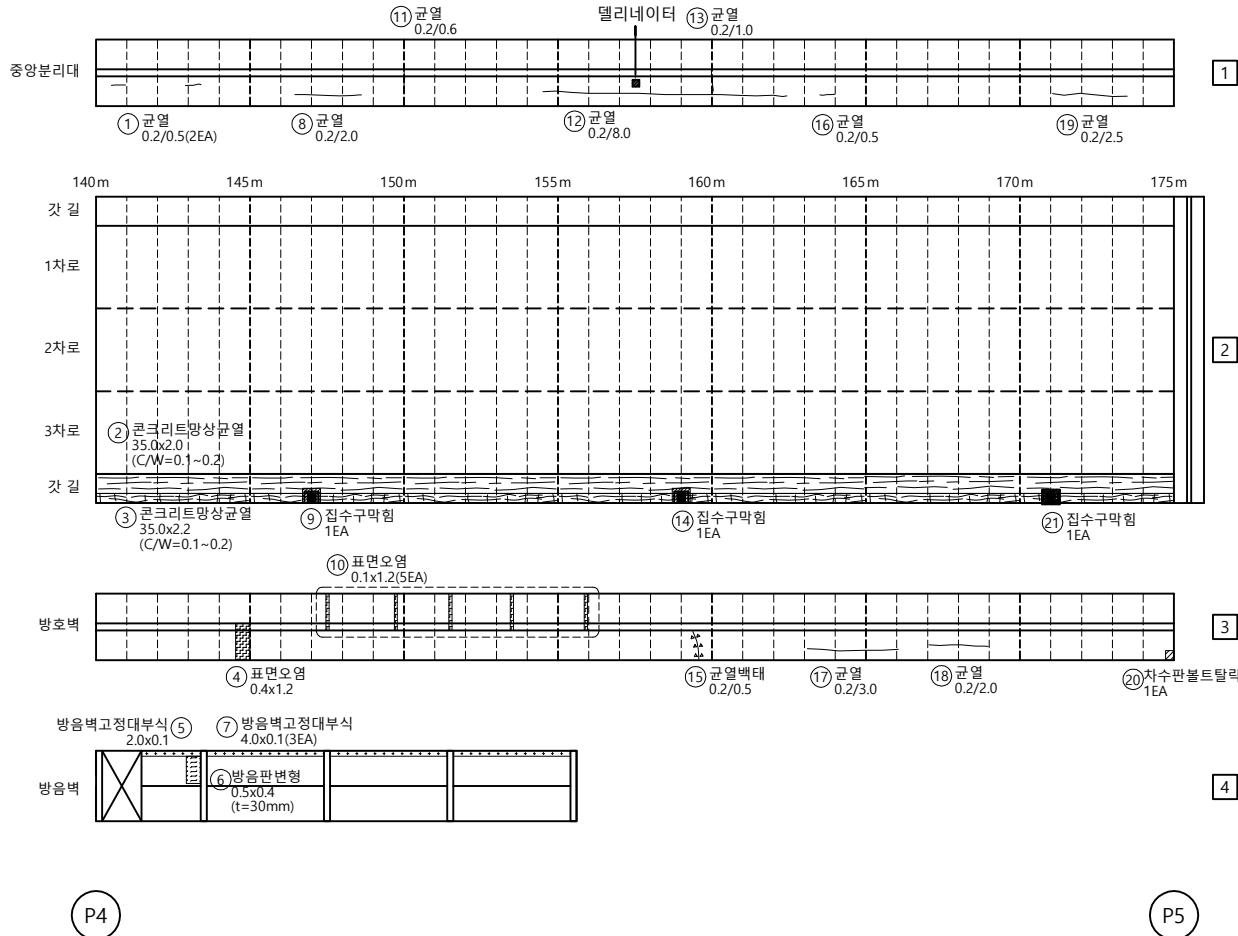
원리2교(울산) 교면포장 S5

| 교면포장 | | | | | | | | | |
|---|---|---|---|---|---|---|---|---|---|
| 2 | 구 | 교면포장 | 모래 망상균열 | 0.2 | 35.0 | 2.0 | 1 | m | 70.00 |
| 3 | 구 | 교면포장 | 모래 망상균열 | 0.2 | 35.0 | 0.8 | 1 | m | 28.00 |
| 6 | 구 | 방호벽 | 방음판 변형 | | 0.5 | 0.4 | 1 | m | 0.20 |
| 20 | 구 | 선속이음 | 차수판 볼트 탈락 | | | | 1 | EA | 1.00 |
| 21 | 구 | 방호벽 | 점수구 막힘 | | | | 1 | EA | 1.00 |

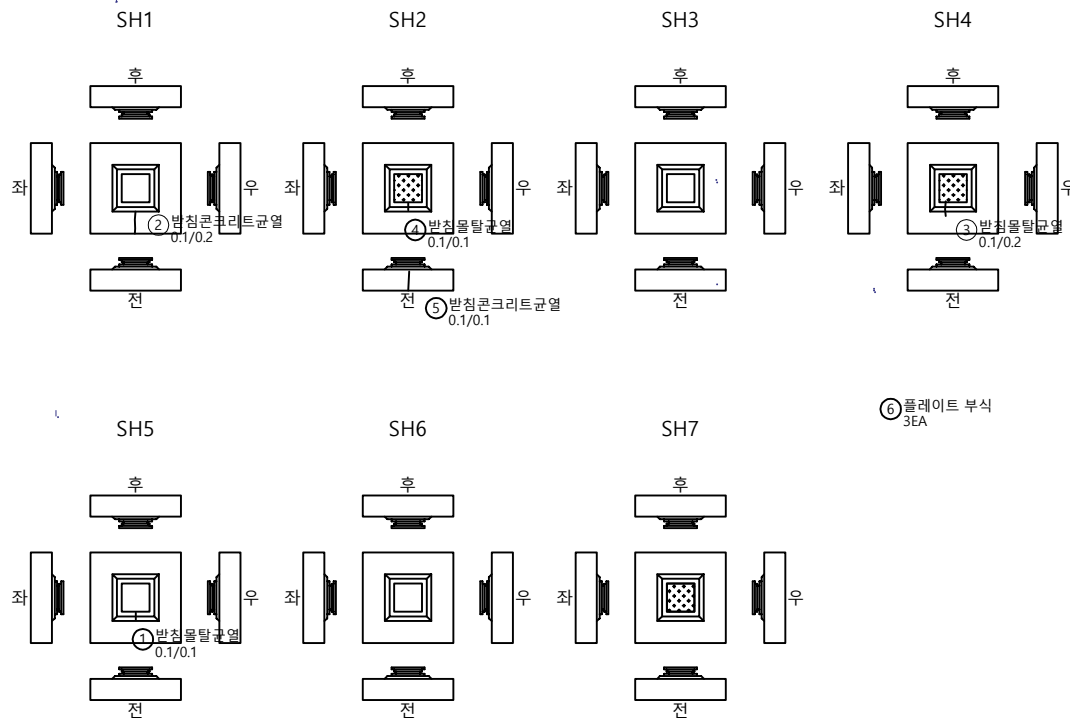
원리2교(울산) 받침장치 A1

| 받침장치 | | | | | | | | | | |
|---|---|---|---|---|---|---|---|---|---|---|
| 1 | 구 | 교량받침 | 받침물탈락 균열 | 0.1 | 0.1 | | 1 | m | 0.10 | |
| 2 | 구 | 교량받침 | 받침콘크리트 균열 | 0.1 | 0.2 | | 1 | m | 0.20 | |
| 6 | 신 | 교량받침 | 플레이트 부식 | | | | 3 | EA | 3.00 | |

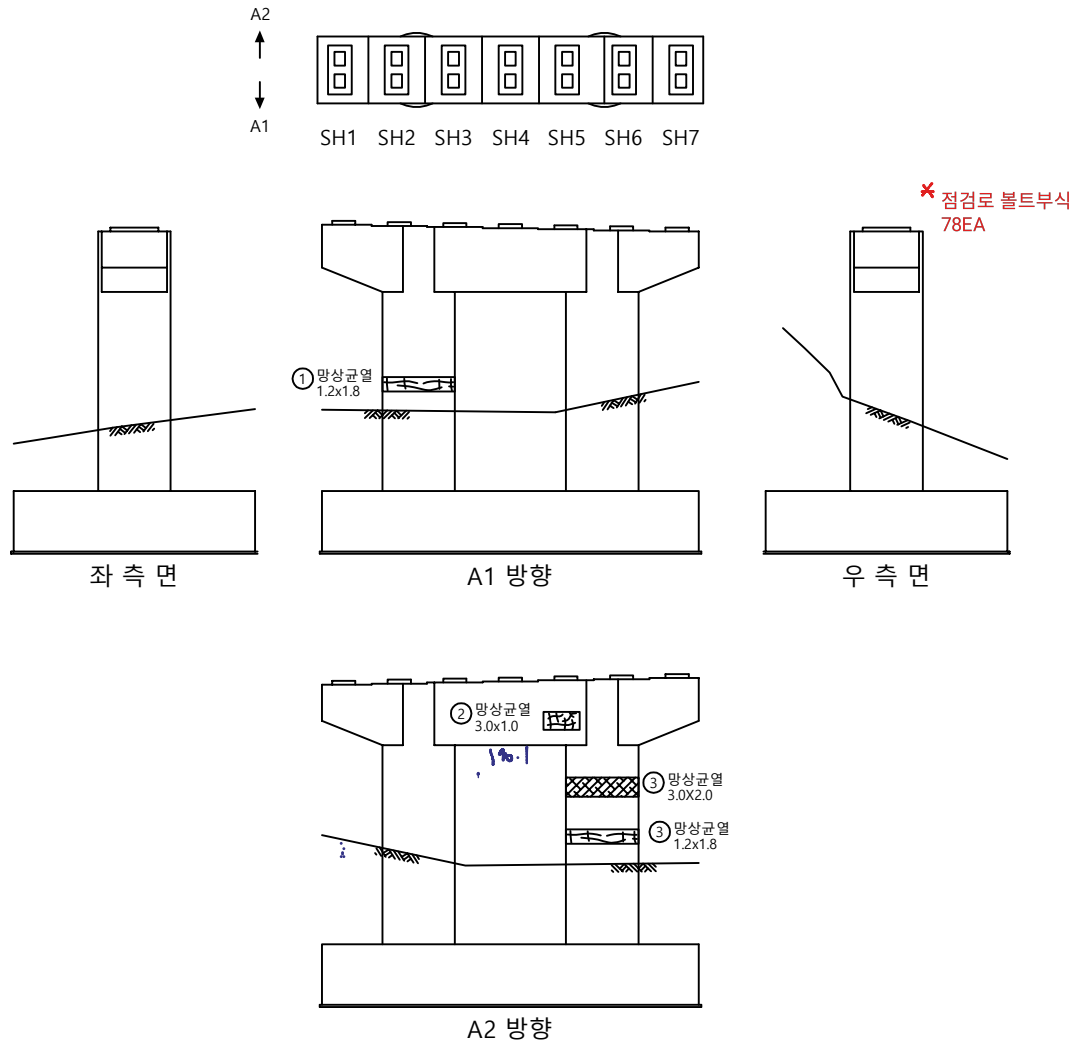
P1

| 번호 | 선/구 | 부재명 | 손 상 현 황 | 손 상 규 모 | | | | | | 비고 |
|---|---|---|---|---|---|---|---|---|---|---|
| 1 | 구 | 교각 | 망상균열 | 0.2 | 1.2 | 1.8 | 1 | m <sup>2</sup> | 2.16 | |
| 2 | 구 | 교각 | 망상균열 | 0.2 | 3.0 | 1.0 | 1 | m <sup>2</sup> | 3.00 | |
| 3 | 구 | 교각 | 망상균열 | 0.2 | 1.2 | 1.8 | 1 | m <sup>2</sup> | 2.16 | |
| 4 | 선 | 교각 | 망상균열 | 0.2 | 3.0 | 2.0 | 1 | m <sup>2</sup> | 6.00 | |

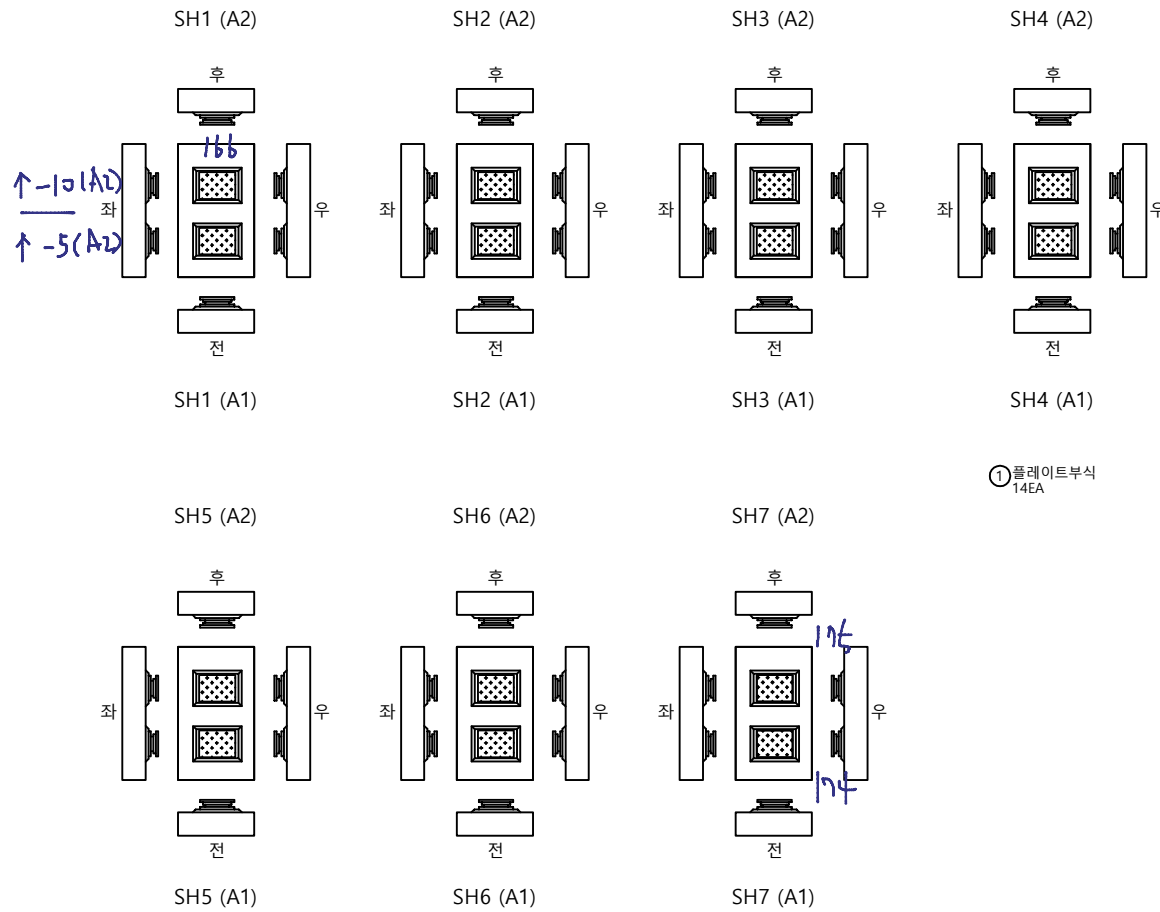
원리2교(울산) 받침장치 P1

| 받침장치 | | | | | | | | | | |
|---|---|---|---|---|---|---|---|---|---|---|
| 1 | 선 | 교량받침 | 플레이트부식 | | | | 14 | EA | 14.00 | |

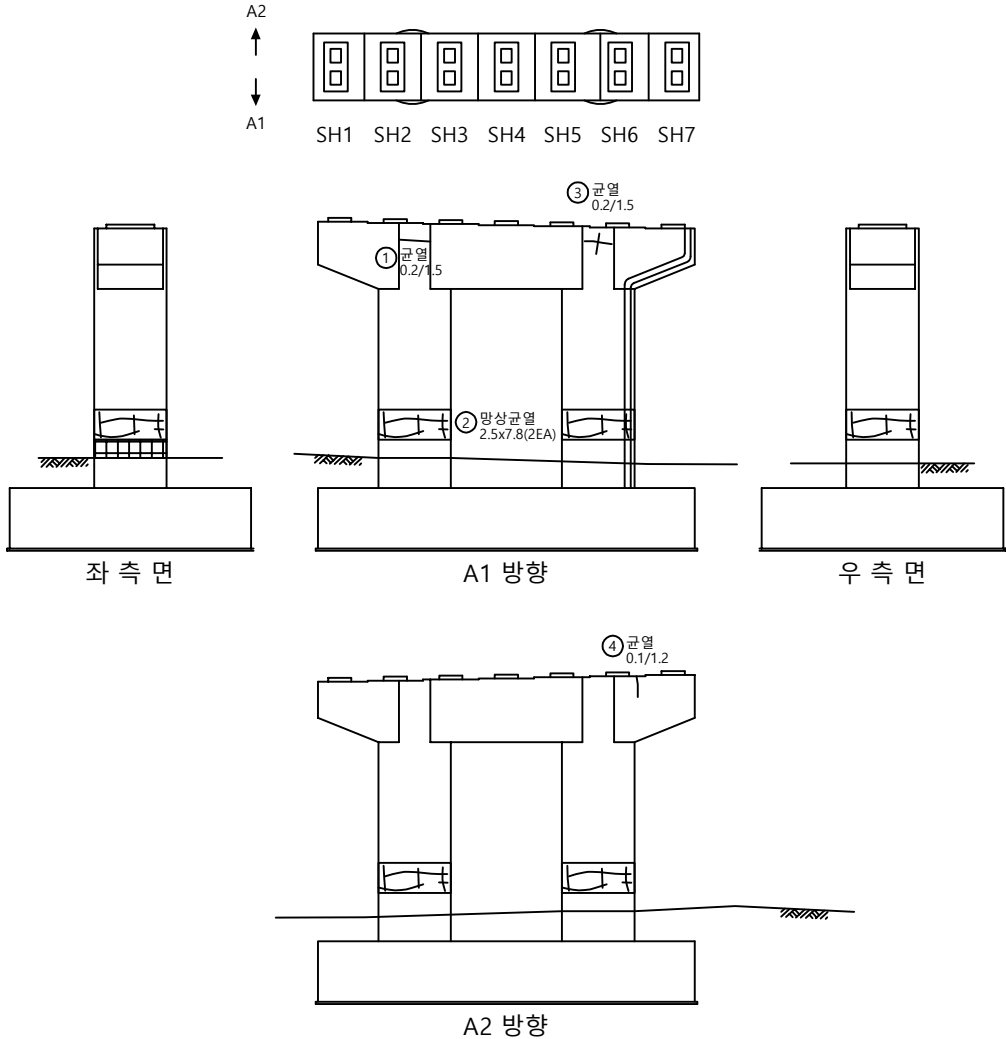
| 교각 | | | | | | | | | |
|---|---|---|---|---|---|---|---|---|---|
| P4 | | | | | | | | | |

| 교각 | | | | | | | | | |
|---|---|---|---|---|---|---|---|---|---|
| 1 | 구 | 교각 | 균열 | 0.2 | 1.5 | | 1 | m | 1.50 |
| 2 | 구 | 교각 | 망상균열 | 0.2 | 2.5 | 7.8 | 2 | ㎡ | 39.00 |
| 3 | 구 | 교각 | 균열 | 0.2 | 1.5 | | 1 | m | 1.50 |
| 4 | 구 | 교각 | 균열 | 0.1 | 1.2 | | 1 | m | 1.20 |

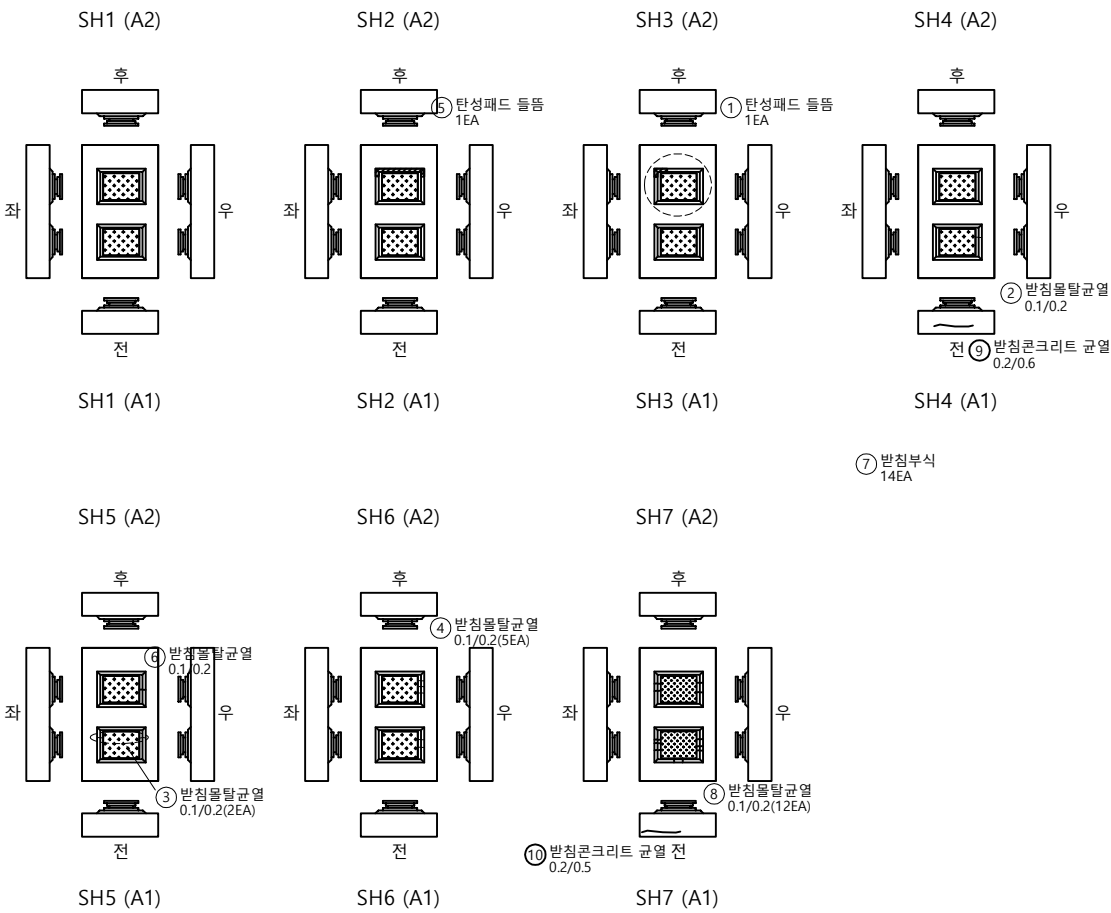
| 받침장치 | | | | | | | | | |
|---|---|---|---|---|---|---|---|---|---|
| P5 | | | | | | | | | |

| 받침장치 | | | | | | | | | |
|---|---|---|---|---|---|---|---|---|---|
| 2 | 구 | 교량받침 | 받침물탈 균열 | 0.1 | 0.2 | | 1 | m | 0.20 |
| 7 | 구 | 교량받침 | 플레이트 부식 | | | | 14 | EA | 14.00 |
| 8 | 구 | 교량받침 | 받침물탈 균열 | 0.1 | 0.2 | | 12 | m | 2.40 |
| 9 | 구 | 교량받침 | 받침콘크리트 균열 | 0.2 | 0.6 | | 1 | m | 0.60 |
| 10 | 구 | 교량받침 | 받침콘크리트 균열 | 0.2 | 0.5 | | 1 | m | 0.50 |

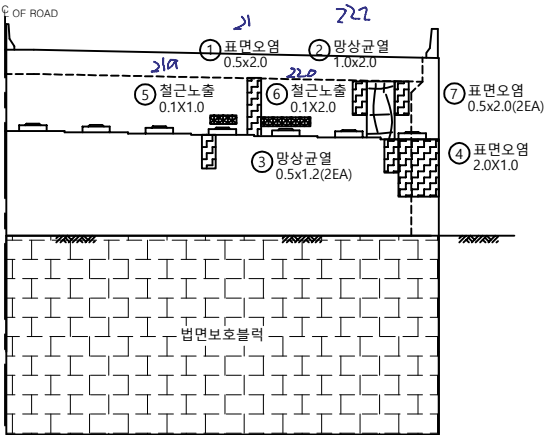
원리2교(울산) 교대 A2

| 교대 | | | | | | | | | | |
|---|---|---|---|---|---|---|---|---|---|---|
| 2 | 구 | 교대 | 망상균열 | 0.2 | 1.0 | 2.0 | 1 | m² | 2.00 | |
| 3 | 구 | 교대 | 망상균열 | 0.2 | 0.5 | 1.2 | 2 | m² | 1.20 | |

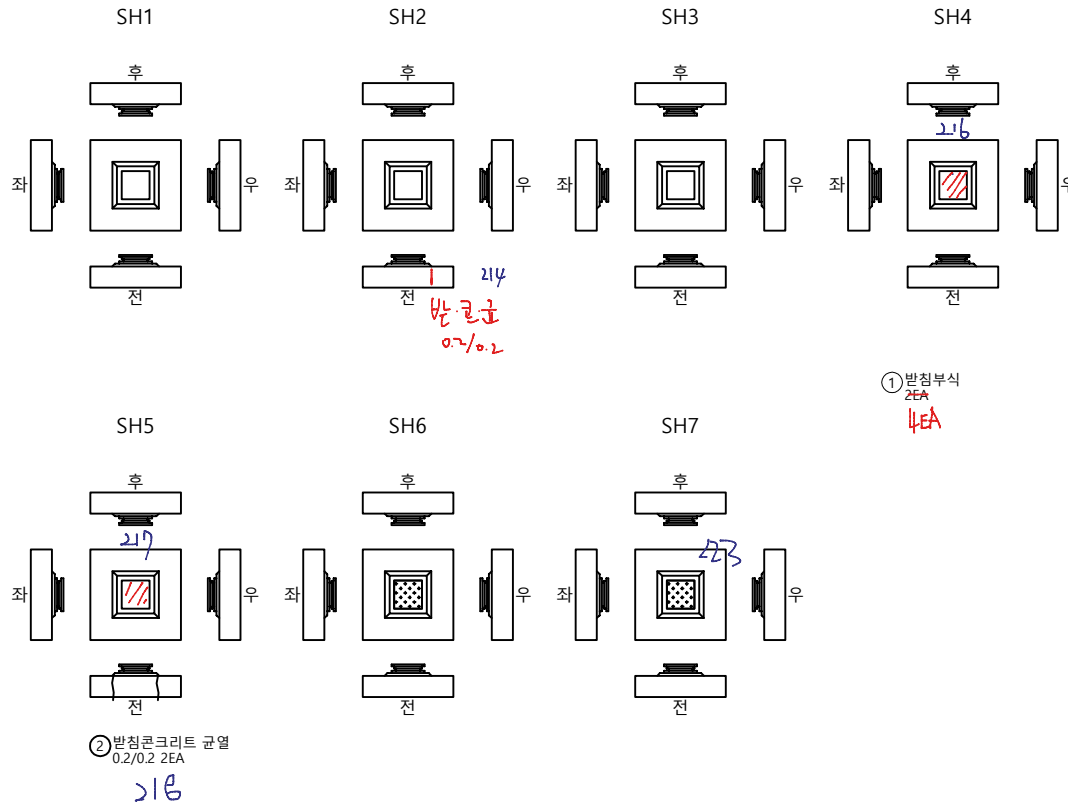
| 번호 | 선/구 | 부재명 | 손상현황 | 손상규모 | | | | | 비고 |
|---|---|---|---|---|---|---|---|---|---|
| 1 | 구 | 교량판점 | 플레이트 부식 | | | | 2 | EA | 2.00 |
| 2 | 신 | 교량판점 | 받침콘크리트 균열 | 0.2 | 0.2 | | 2 | m | 0.40 |
