## 2. 외관조사망도

I D : 일광IC1교 교면포장 - S1

2023년 부산울산고속도로  
정밀안전진단용역

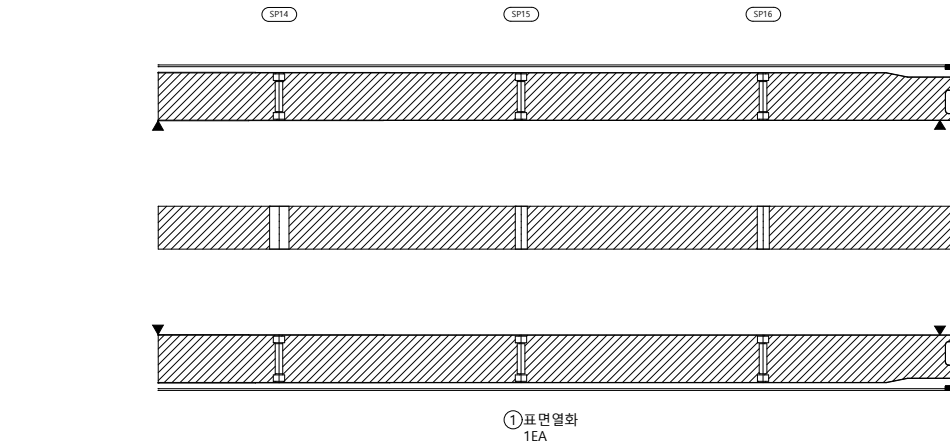
I D: 일광IC1교 거더외부 - S4 - G2

①표면열화  
1EA
