## 2. 외관조사망도

I D : 일광IC1교 교면포장 - S1

2023년 부산울산고속도로  
정밀안전진단용역

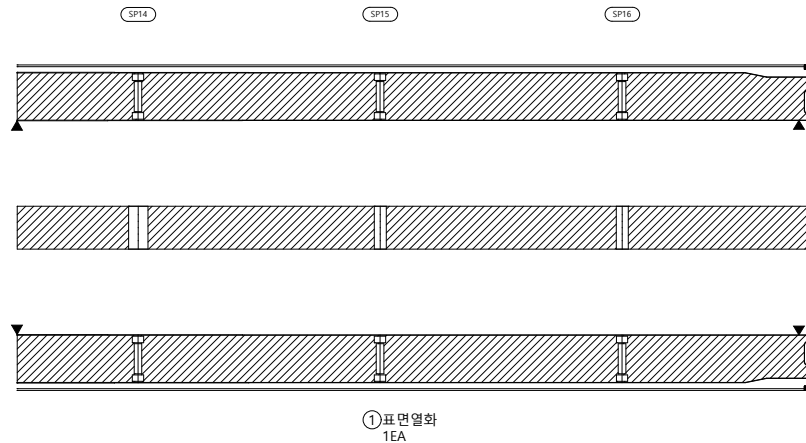
I D: 일광IC1교 거더외부 - S4 - G1

①표면열화  
1EA

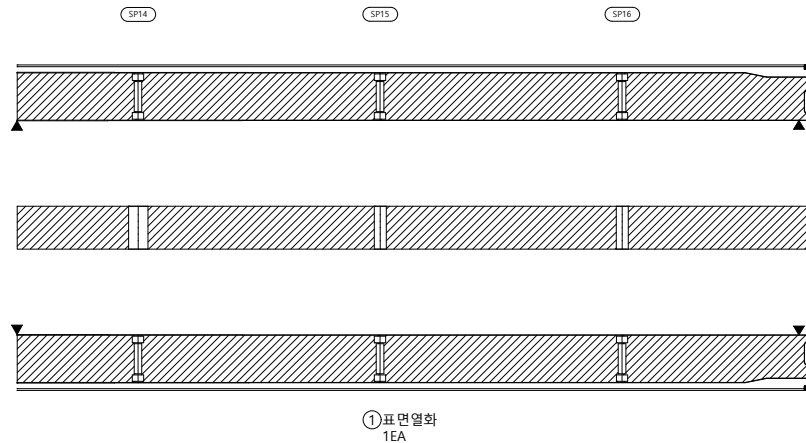
I D: 일광IC1교 거더외부 - S4 - G2

①표면열화  
1EA
