# 일광IC교(부산) 교면포장 S1

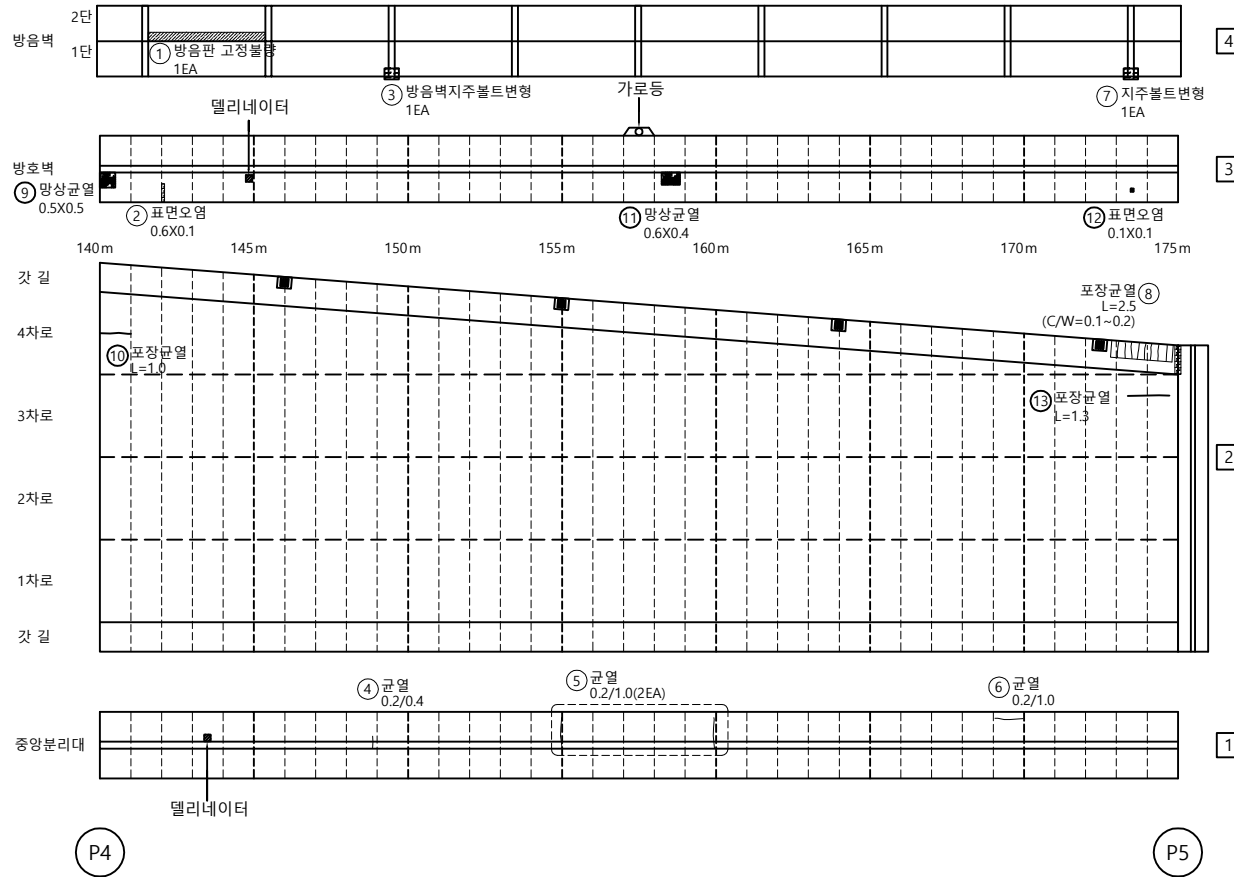
| 번호 | 신/구 | 부재명 | 손 상 현 황 | 손 상 규 모 | | | | | 비고 |
|---|---|---|---|---|---|---|---|---|---|
| 8 | 구 | 교면포장 | 포장균열 | 0.2 | 2.5 | | 1 | m | 2.50 |
| 10 | 구 | 교면포장 | 포장균열 | | 1.0 | | 1 | m | 1.00 |
| 13 | 구 | 교면포장 | 포장균열 | | 1.3 | | 1 | m | 1.30 |
