# 일광IC교(부산) 교면포장 S1

## 손 상 물 량 표

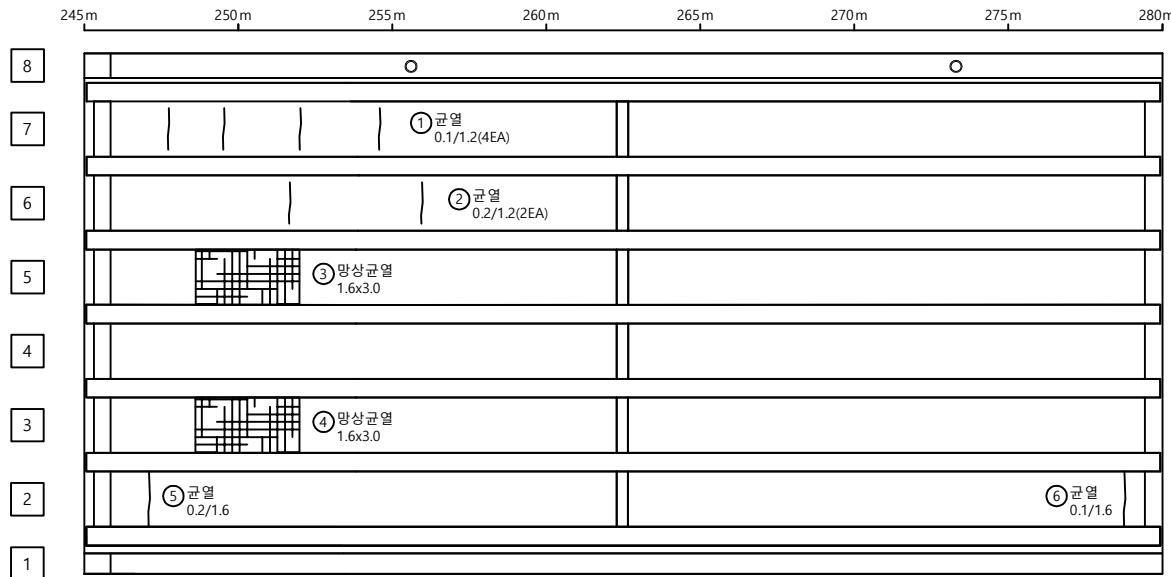
\* 미세 횡방향균열 국부적발생  
cw=0.1mm

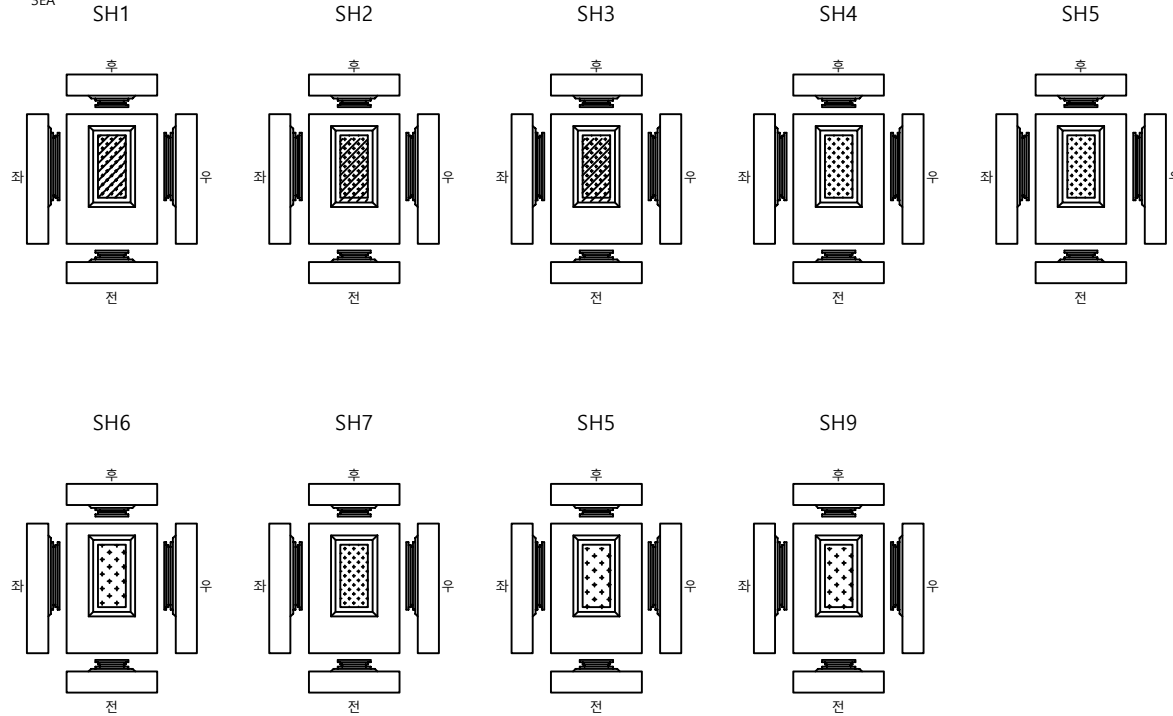
일광IC교(부산) 받침장치 A1

- ① 받침Plate부식  
9EA  
② 탄성패드 밀림  
3EA

| 받침장치 | | | | | | | | | |
|---|---|---|---|---|---|---|---|---|---|
| 1 | 선 | 교량받침 | 플레이트 부식 | | | | 9 | EA | 9.00 |
