# 일광IC교(부산) 교면포장 S1

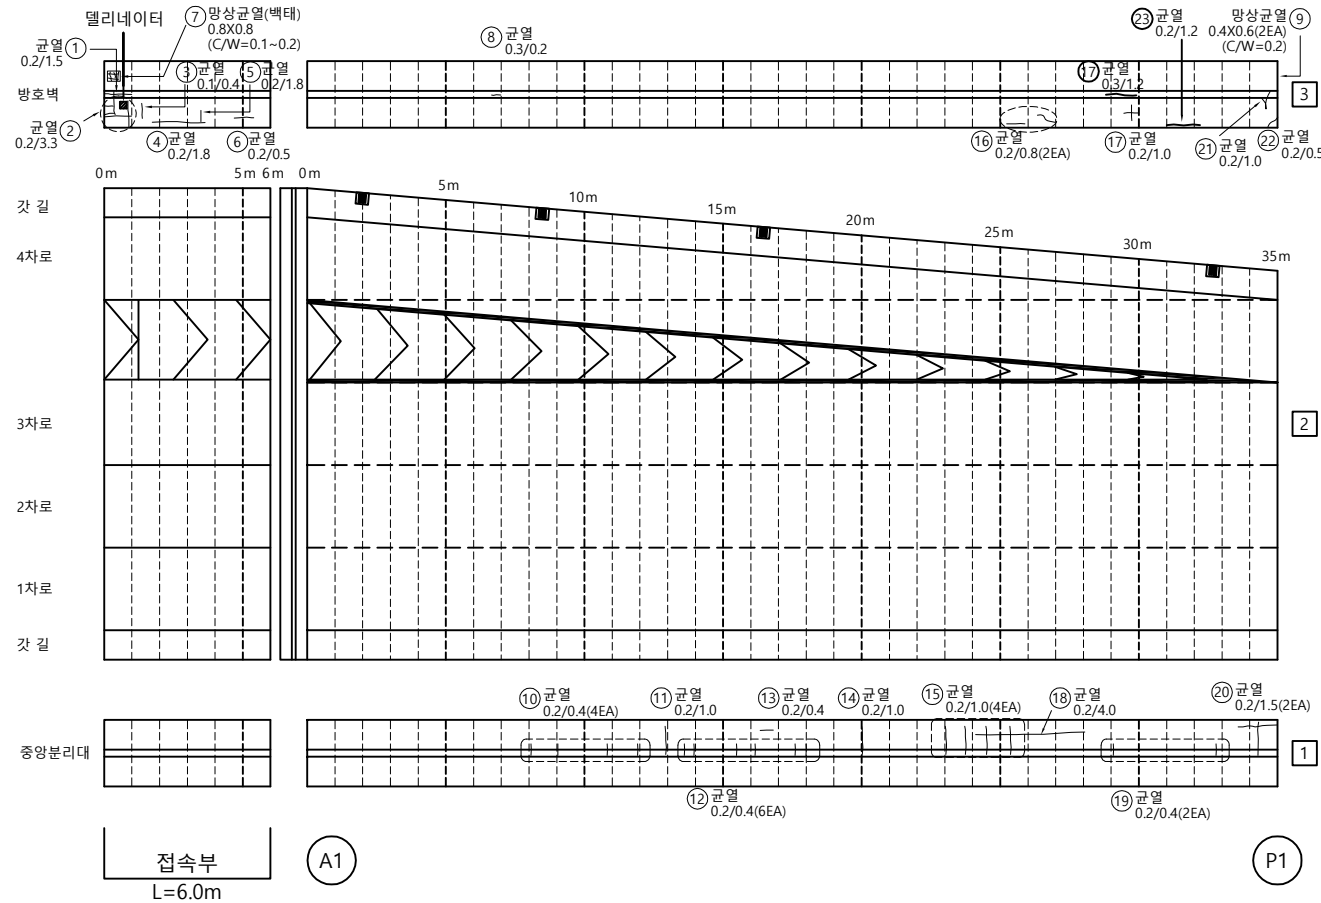
| 번호 | 신/구 | 무재형 | 손 상 현 황 | 손 상 규 모 | | | | | 비고 |
|---|---|---|---|---|---|---|---|---|---|
| 1 | 구 | 방호벽 | 균열 | 0.2 | 1.5 | | 1 | m | 1.50 |
| 7 | 구 | 방호벽 | 망상균열 및 백태 | | 0.8 | 0.8 | 1 | m <sup>2</sup> | 0.64 |
| 8 | 구 | 방호벽 | 균열(0.3mm이상) | 0.3 | 0.2 | | 1 | m | 0.20 |
| 24 | 신 | 방호벽 | 균열(0.3mm이상) | 0.3 | 1.2 | | 1 | m | 1.20 |

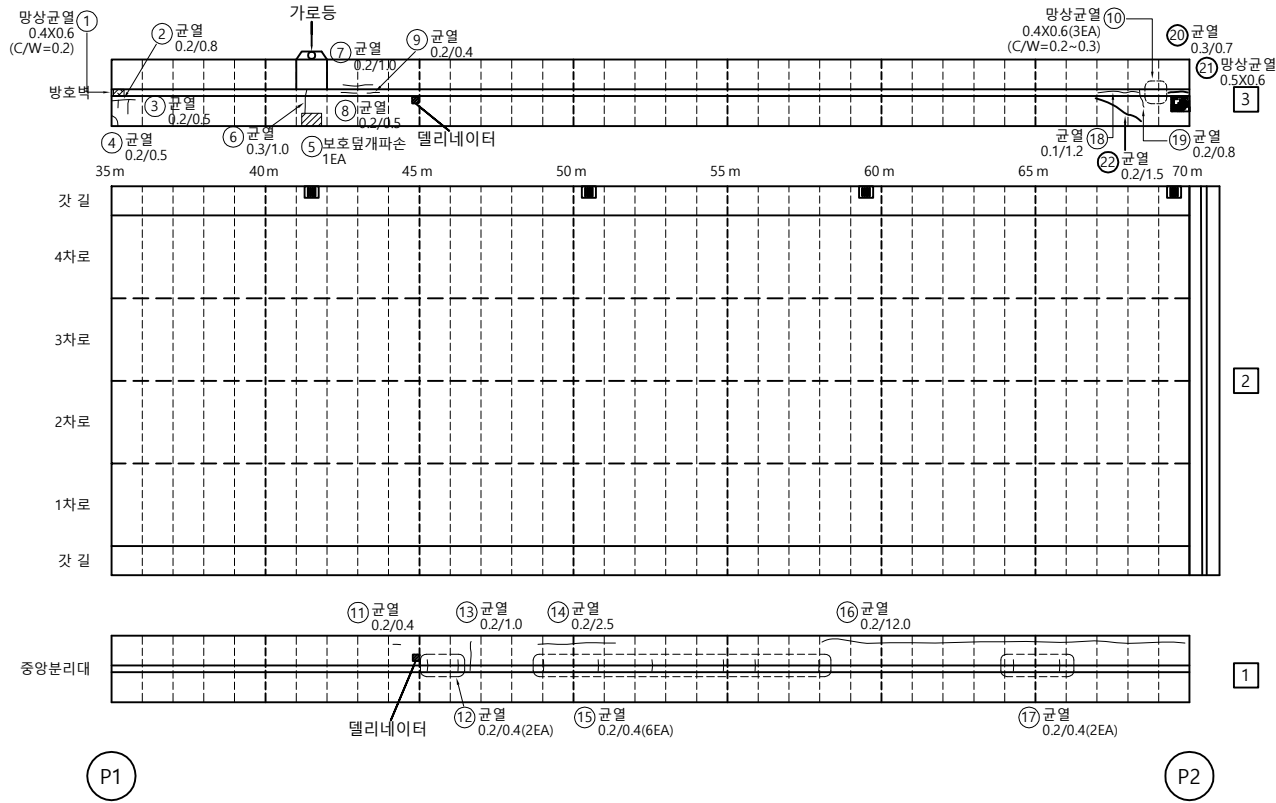
#### S2

| 번호 | 신/구 | 부재명 | 손상현황 | 손상규모 | | | | | 비고 |
|---|---|---|---|---|---|---|---|---|---|
| 6 | 구 | 방호벽 | 균열(0.3mm이상) | 0.3 | 1.0 | | 1 | m | 1.00 |
| 10 | 구 | 방호벽 | 망상균열 | 0.3 | 0.4 | 0.6 | 3 | m | 0.72 |

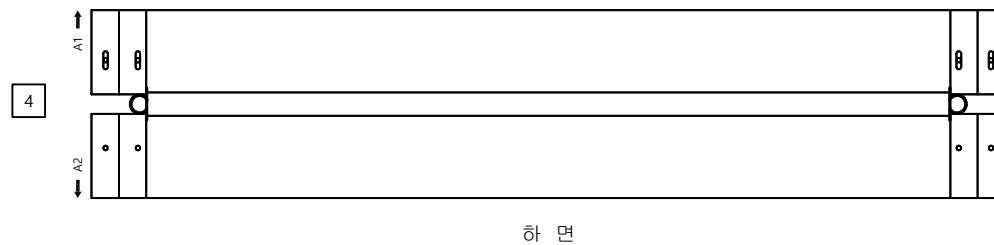
일광IC교(부산) 신축이음 A1

| 번호 | 신/구 | 부재명 | 손상현황 | 손상규모 | | | | | 비고 |
|---|---|---|---|---|---|---|---|---|---|
| 2 | 신 | 신축이음 | 후타재 균열 | 0.2 | 0.5 | | 4 | m | 2.00 |

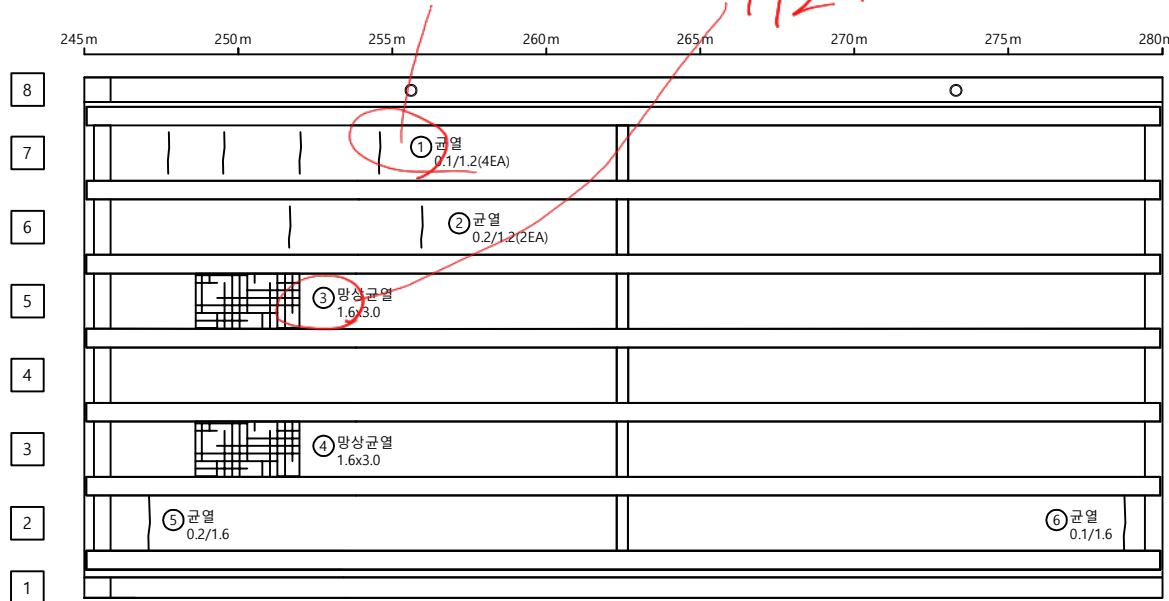
\* 미세 횡방향균열 국부적발생  
cw=0.1mm

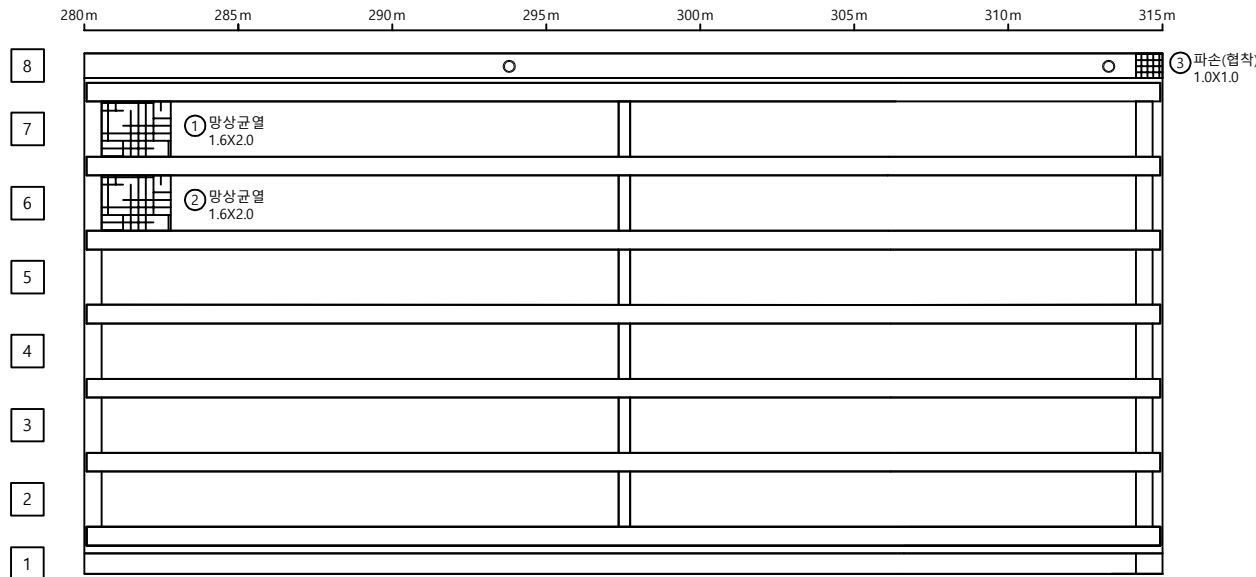
\* 미세 횡방향균열 국부적발생  
cw=0.1mm

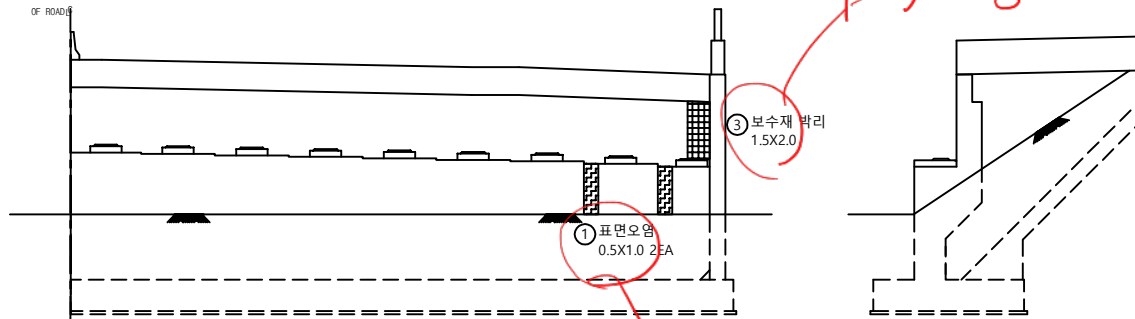
일광IC교(부산) 교대 A1

- ① 받침Plate부식  
9EA  
② 탄성패드 밀림  
3EA

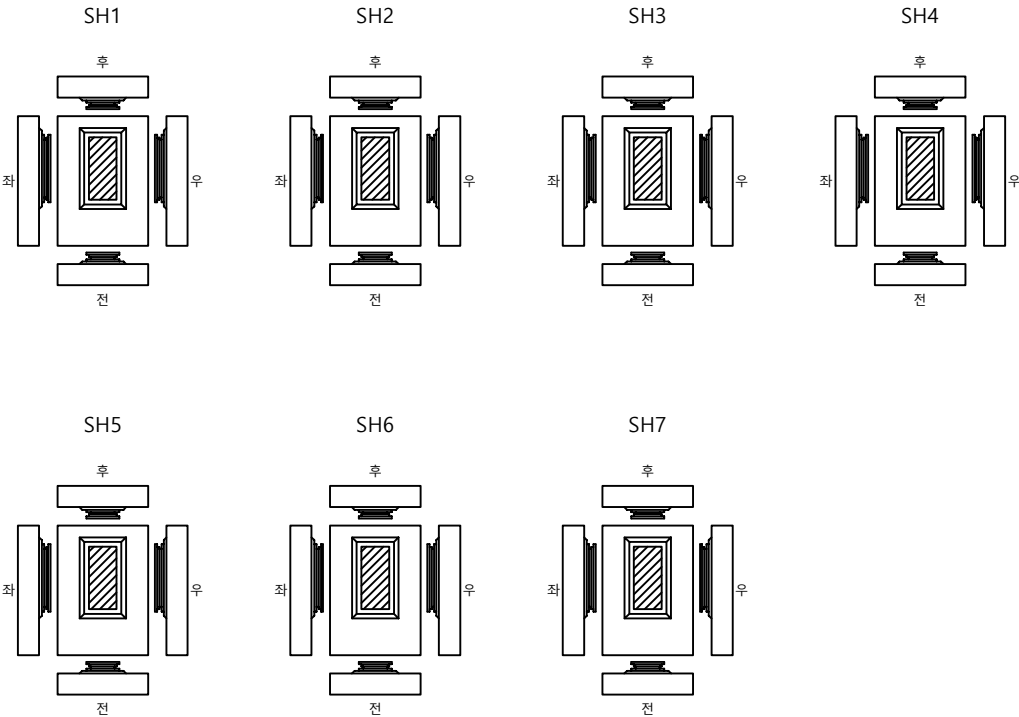
일광IC교(부산) 받침장치 A2

① 탄성패드 밀림  
7EA
