일광IC교(부산) 교면포장 S1

| 용역명 | | 2023년 부산울산고속도로 정밀안전점검 및 성능평가용역 | | | | | |

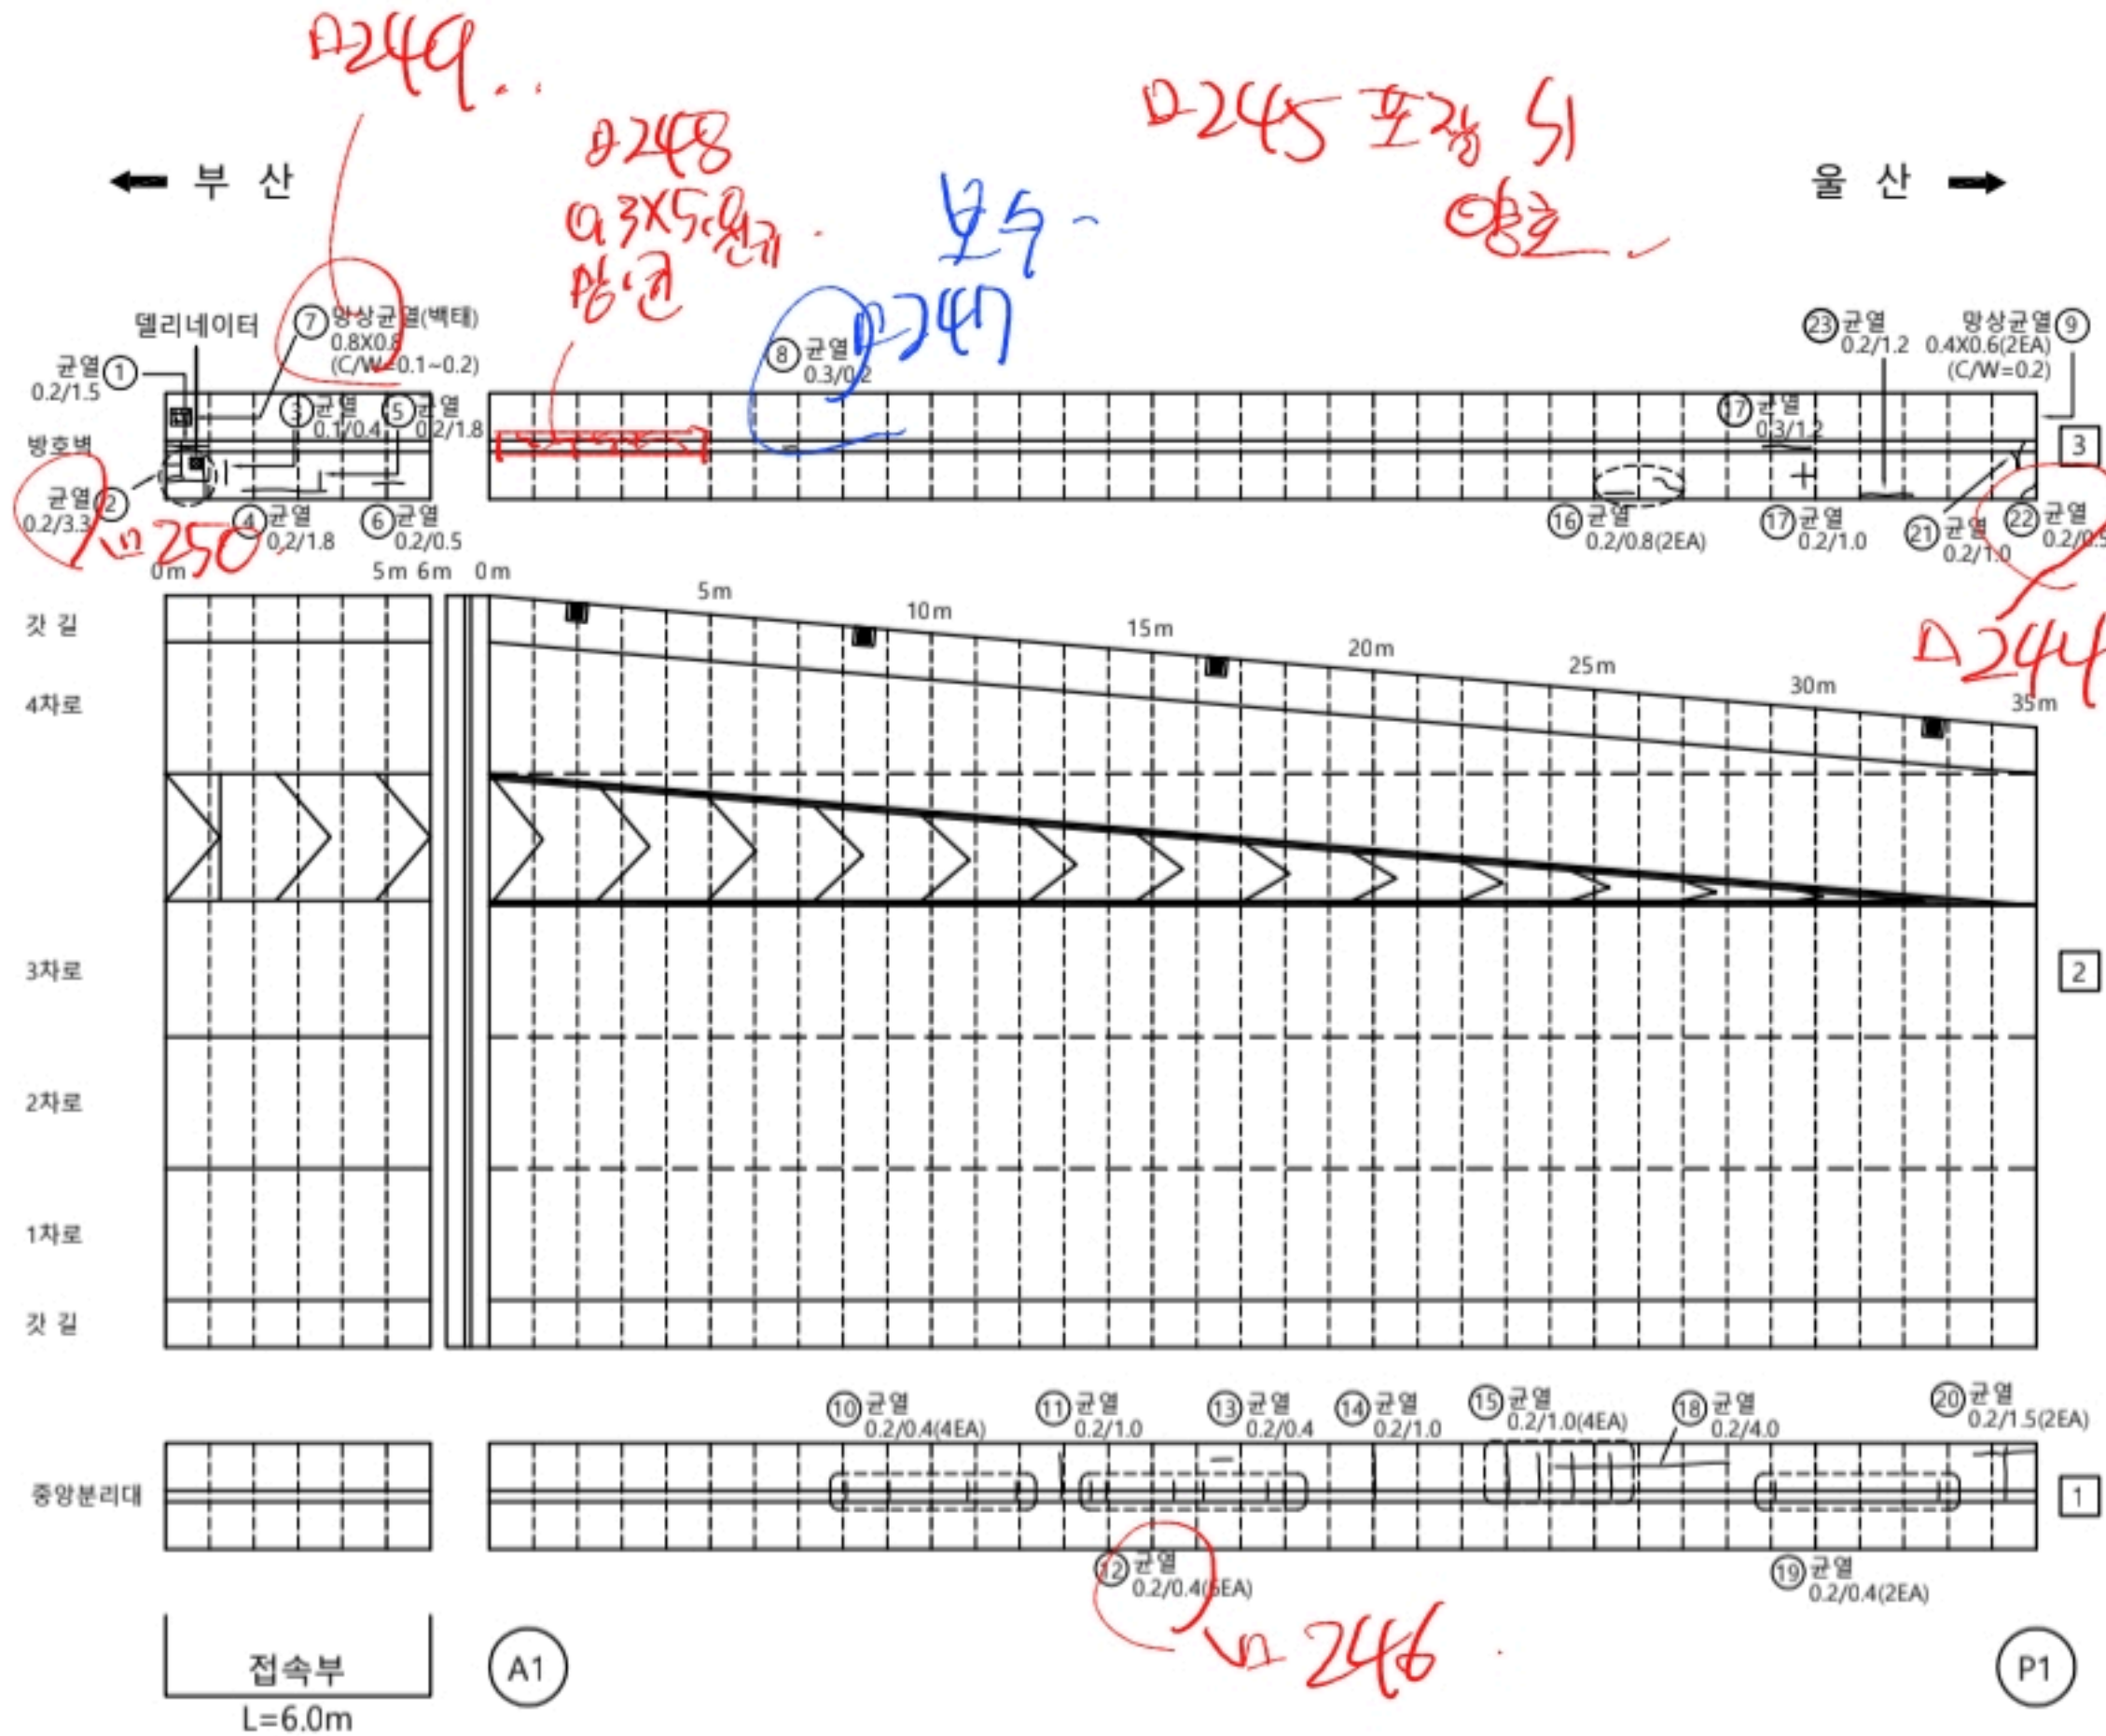
| 교면포장 | | | | | | | | | |
|---|---|---|---|---|---|---|---|---|---|
| 1 | 구 | 방호벽 | 균열 | 0.2 | 1.5 | | 1 | m | 1.50 |
| 2 | 구 | 방호벽 | 균열 | 0.2 | 3.3 | | 1 | m | 3.30 |
| 7 | 구 | 방호벽 | 방수균열 및 벽체 | | 0.8 | 0.8 | 1 | m | 0.64 |
| 8 | 구 | 방호벽 | 균열(0.3mm이상) | 0.3 | 0.2 | | 1 | m | 0.20 |
| 24 | 선 | 방호벽 | 균열(0.3mm이상) | 0.3 | 1.2 | | 1 | m | 1.20 |

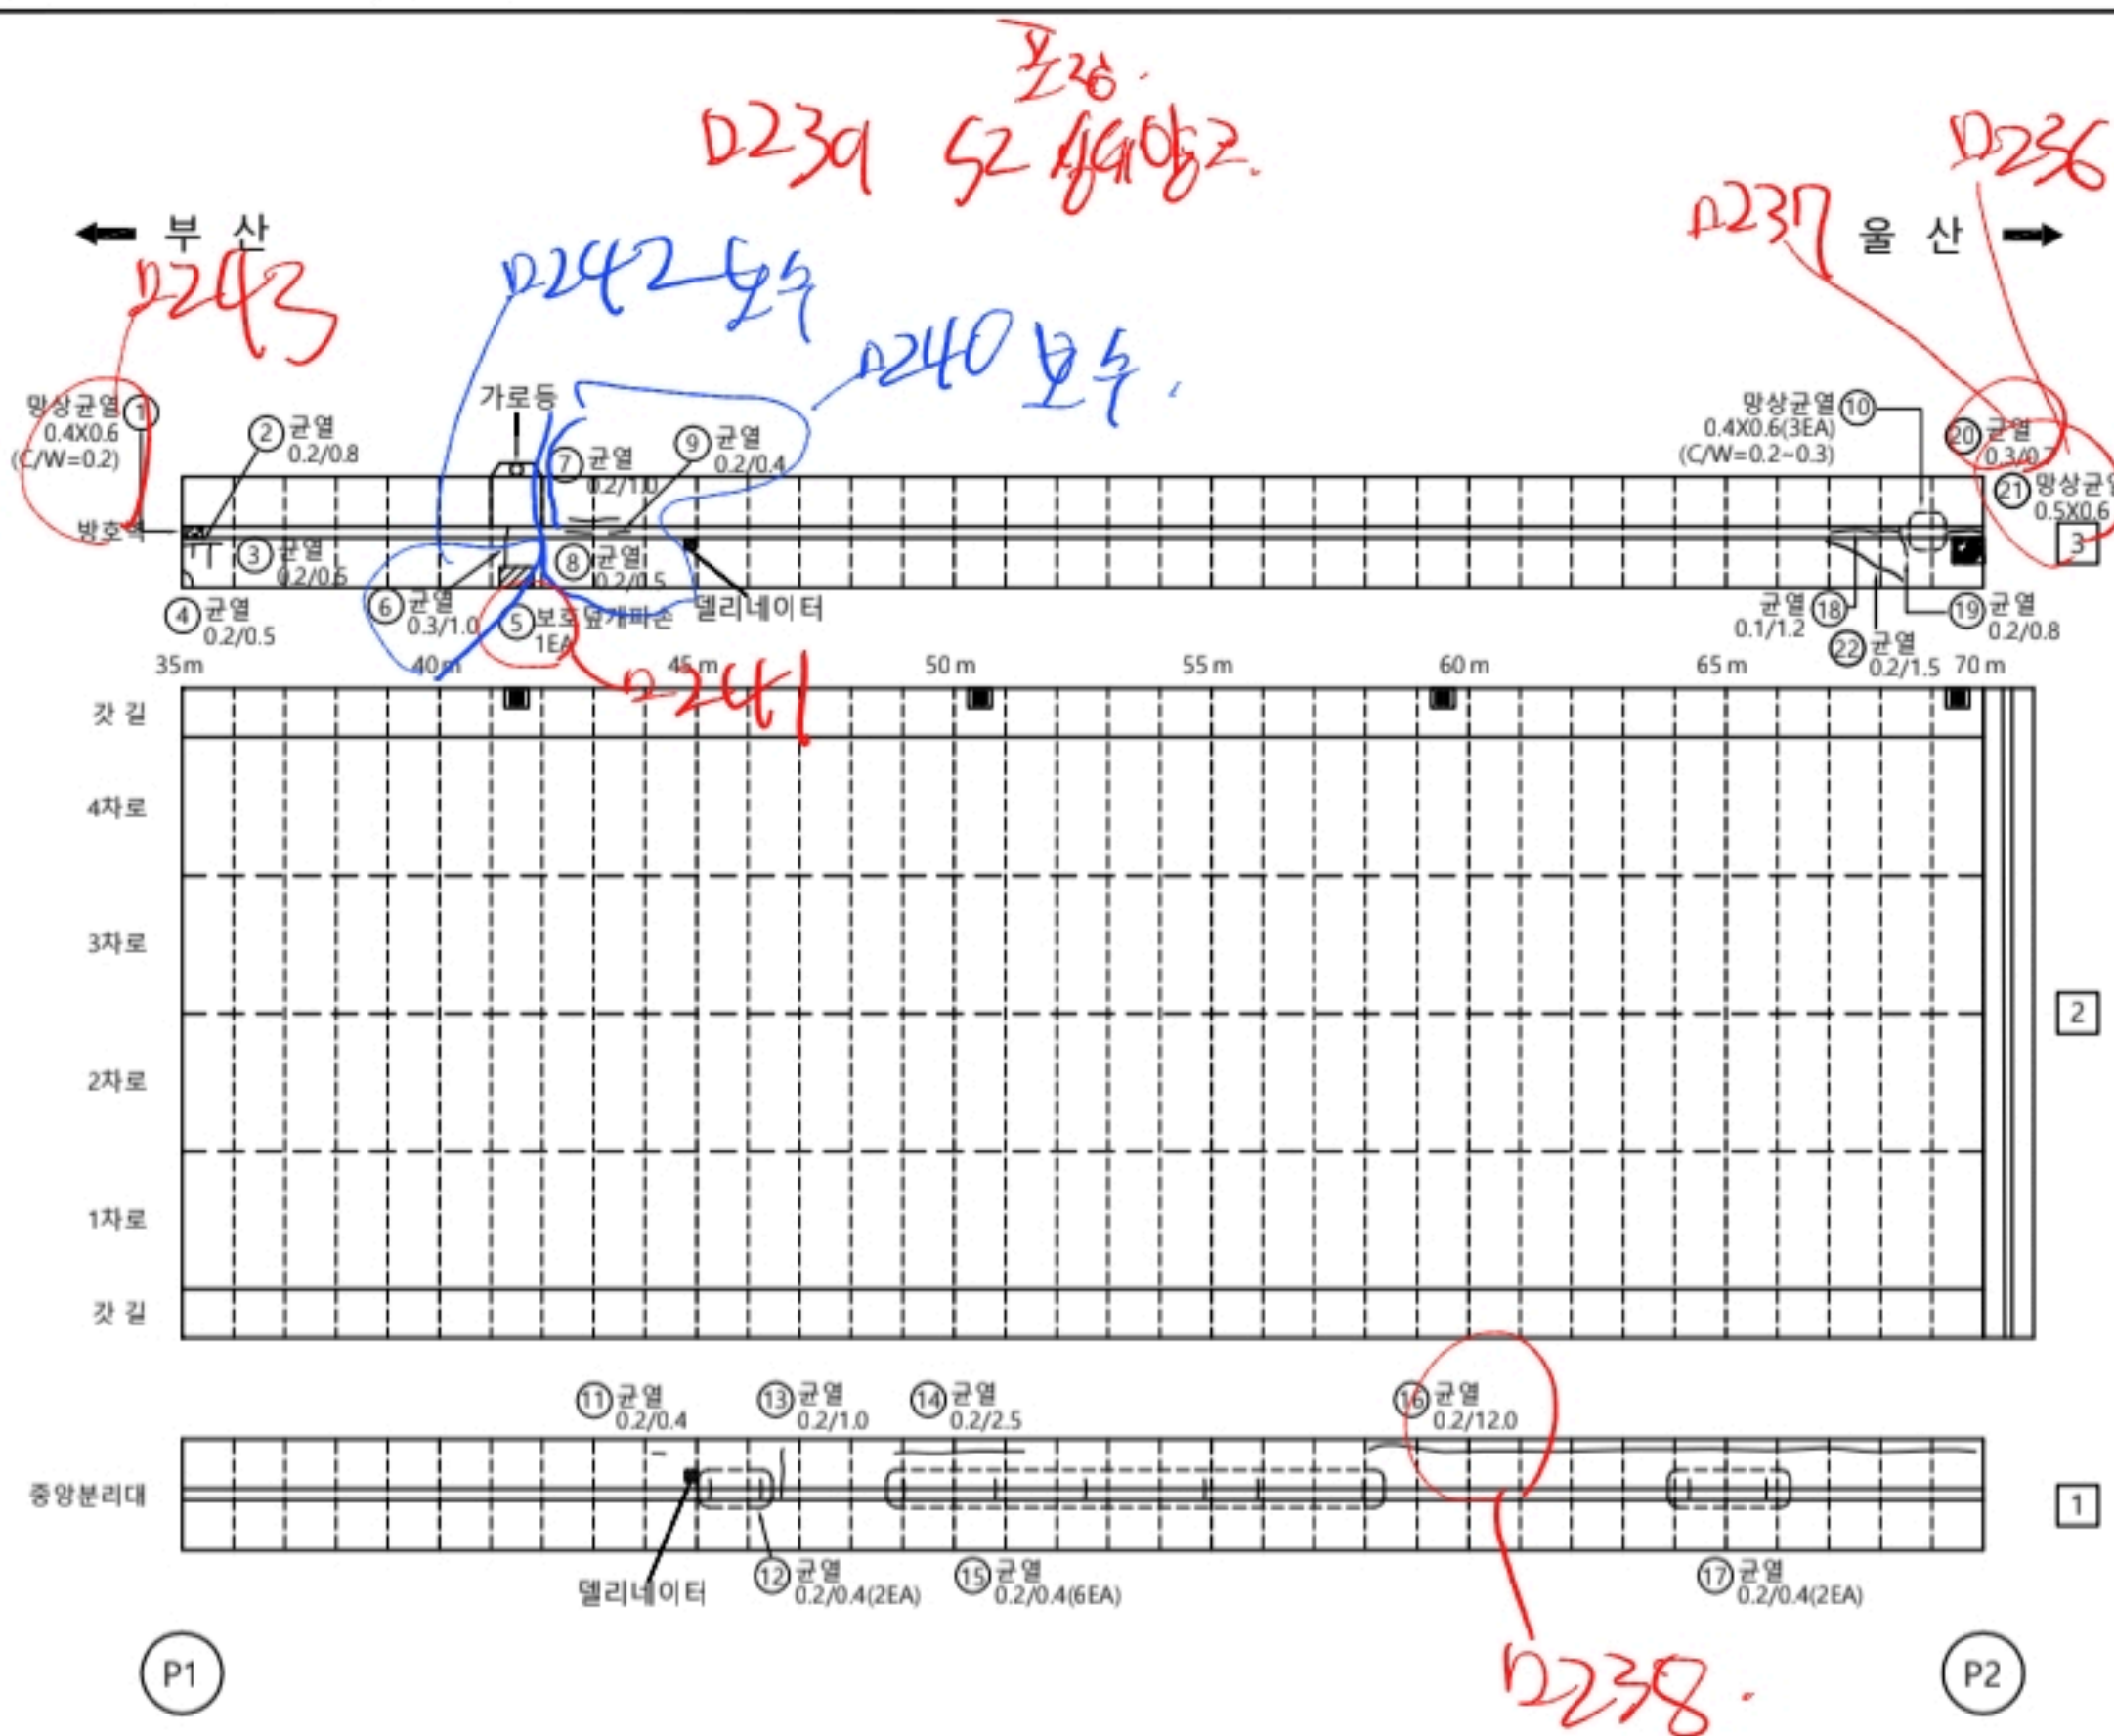
일광IC교(부산) 교면포장 S2

| 번호 | 선/구 | 부재명 | 손상현황 | 손상규모 | | | | | | 비고 |
|---|---|---|---|---|---|---|---|---|---|---|
| 1 | 구 | 방호벽 | 지주받침부식 | | 0.2 | 0.1 | 1 | m | 0.02 | |
| 3 | 구 | 방호벽 | 균열 | 0.3 | 2.0 | | 1 | m | 2.00 | |
| 10 | 신 | 방호벽 | 균열(0.3mm이상) | 0.3 | 3.0 | | 1 | m | 3.00 | |
| 21 | 구 | 방호벽 | 망상균열 | 0.2 | 2.5 | 0.5 | 1 | m | 1.25 | |

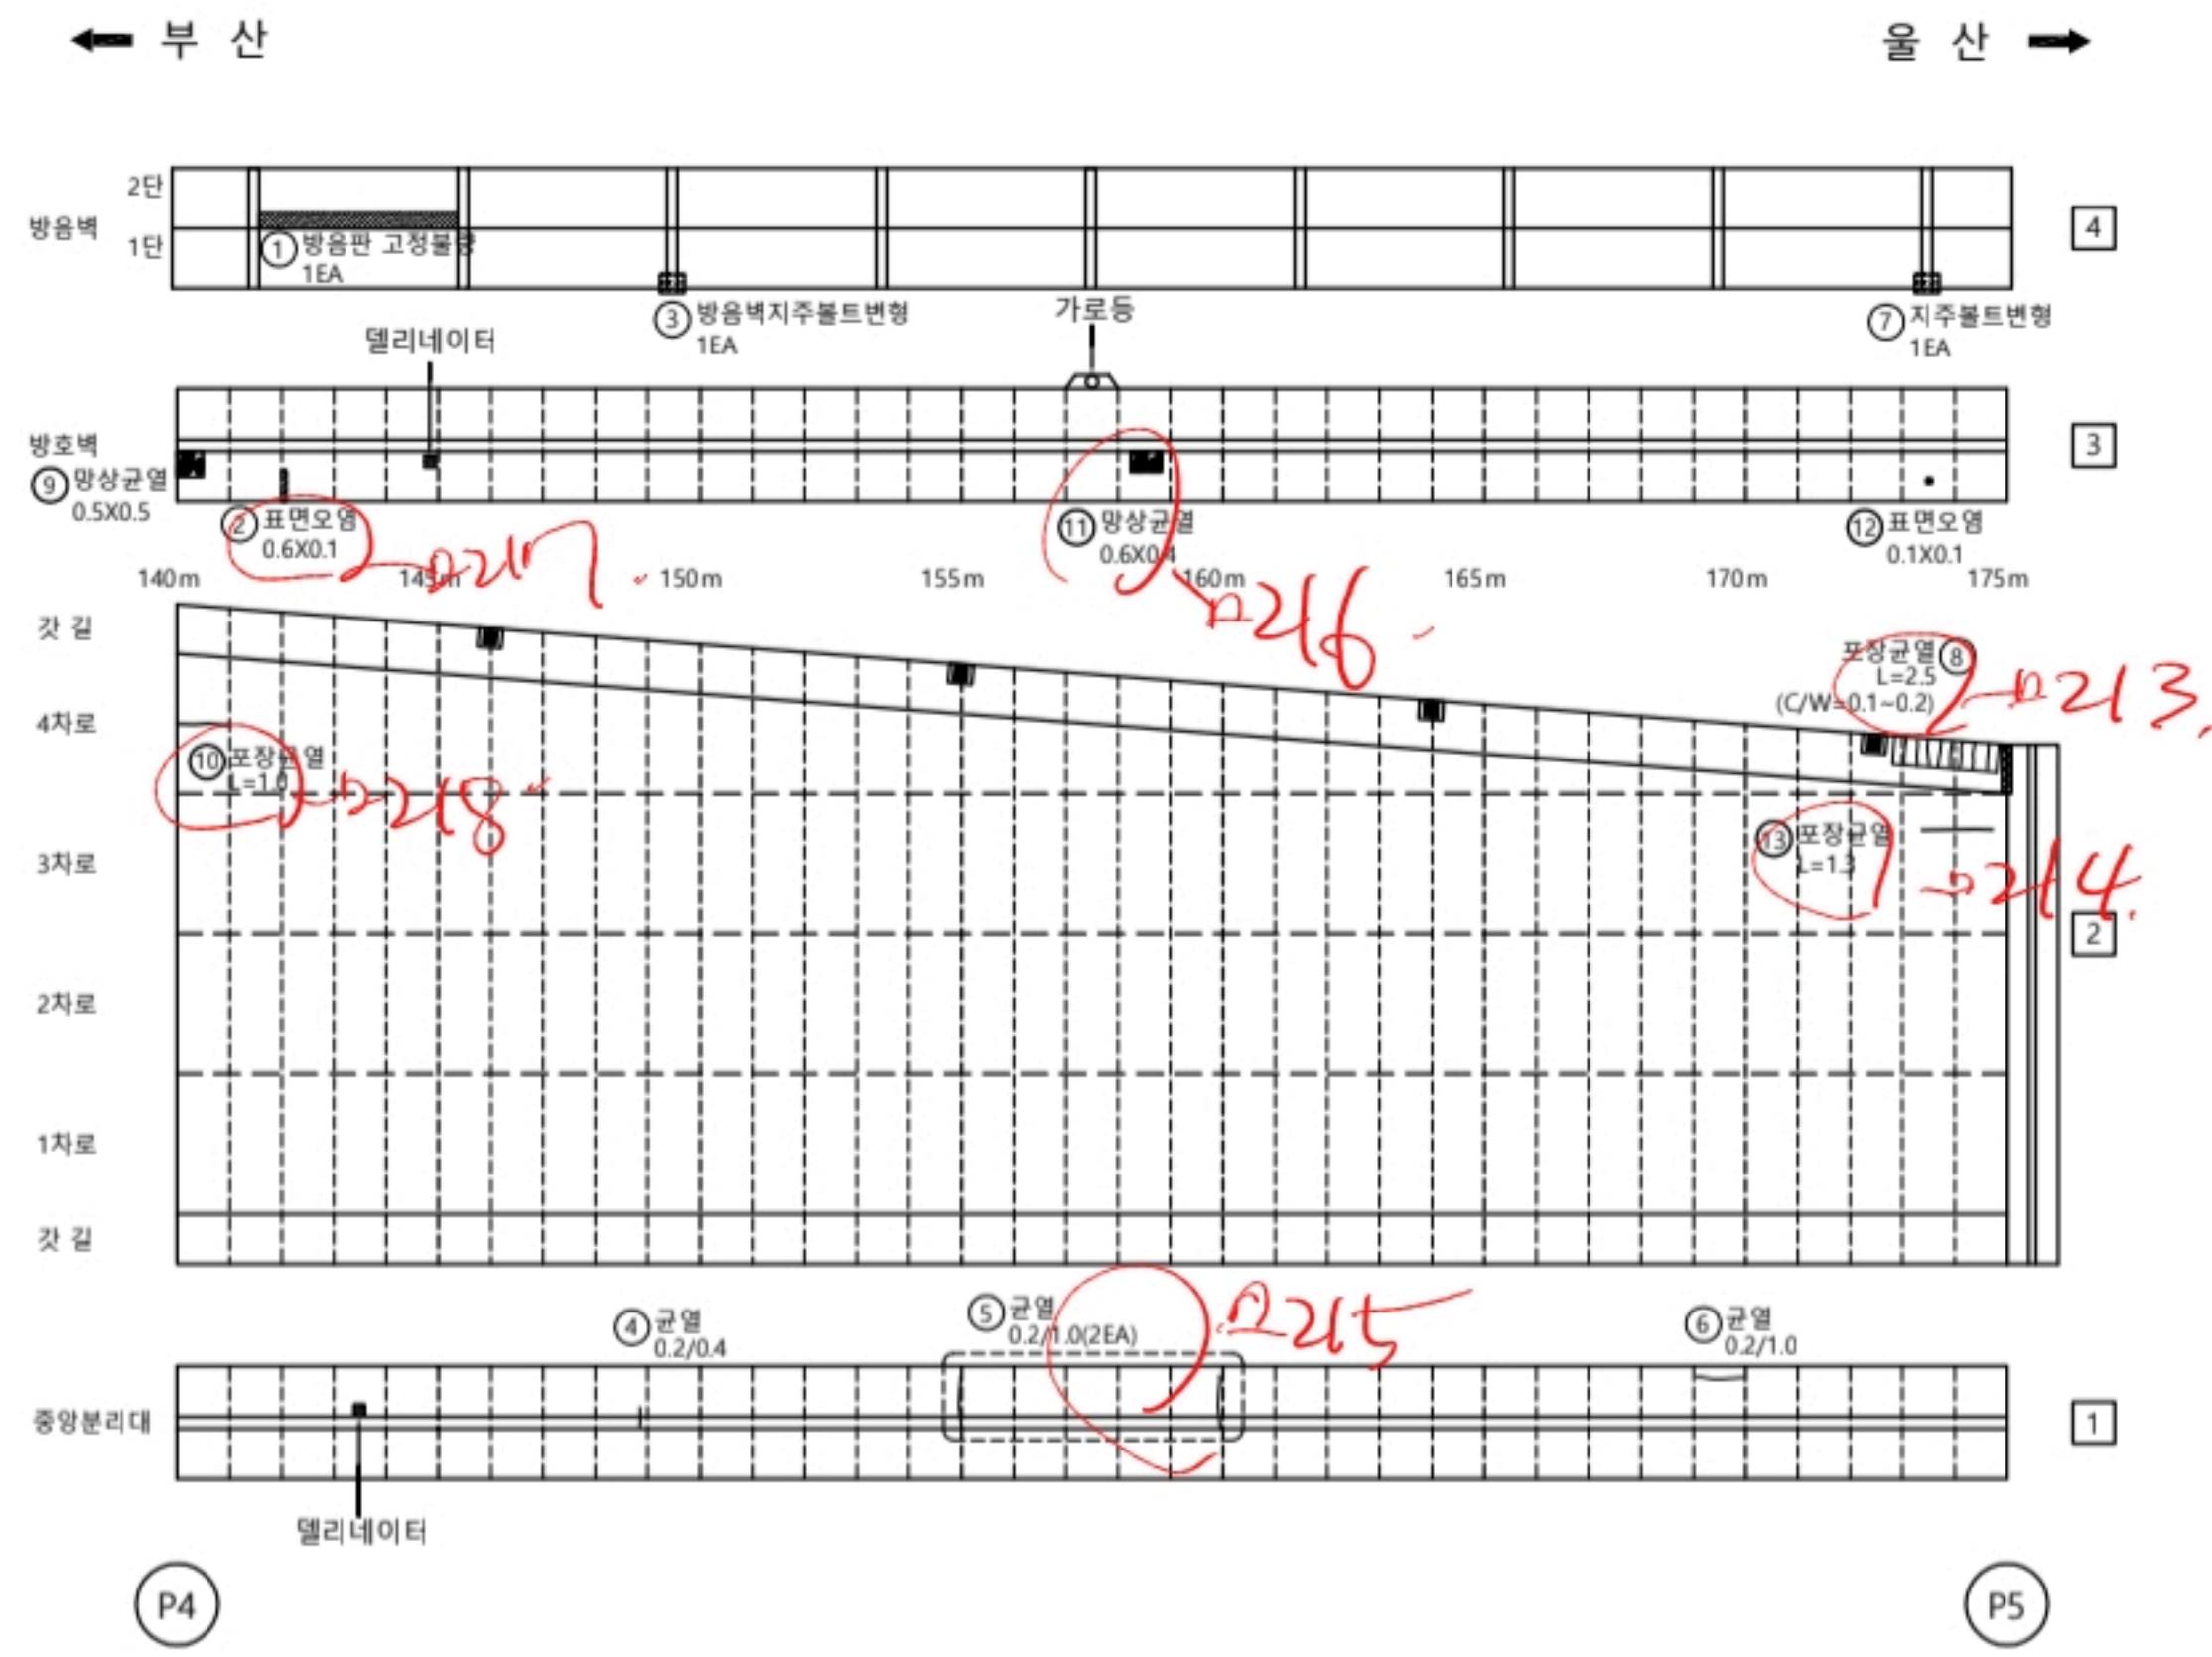
일광IC교(부산) 교면포장 S5

| 교면포장 S5 | | | | | | | | | |
|---|---|---|---|---|---|---|---|---|---|
| 8 | 구 | 교면포장 | 포장균열 | 0.2 | 2.5 | | 1 | m | 2.50 |
| 9 | 구 | 방음벽 | 망상균열 | | 0.5 | 0.5 | 1 | ㎡ | 0.25 |
| 10 | 구 | 교면포장 | 포장균열 | | 1.0 | | 1 | m | 1.00 |
| 11 | 구 | 방음벽 | 망상균열 | | 0.6 | 0.4 | 1 | ㎡ | 0.24 |
| 13 | 구 | 교면포장 | 포장균열 | | 1.3 | | 1 | m | 1.30 |

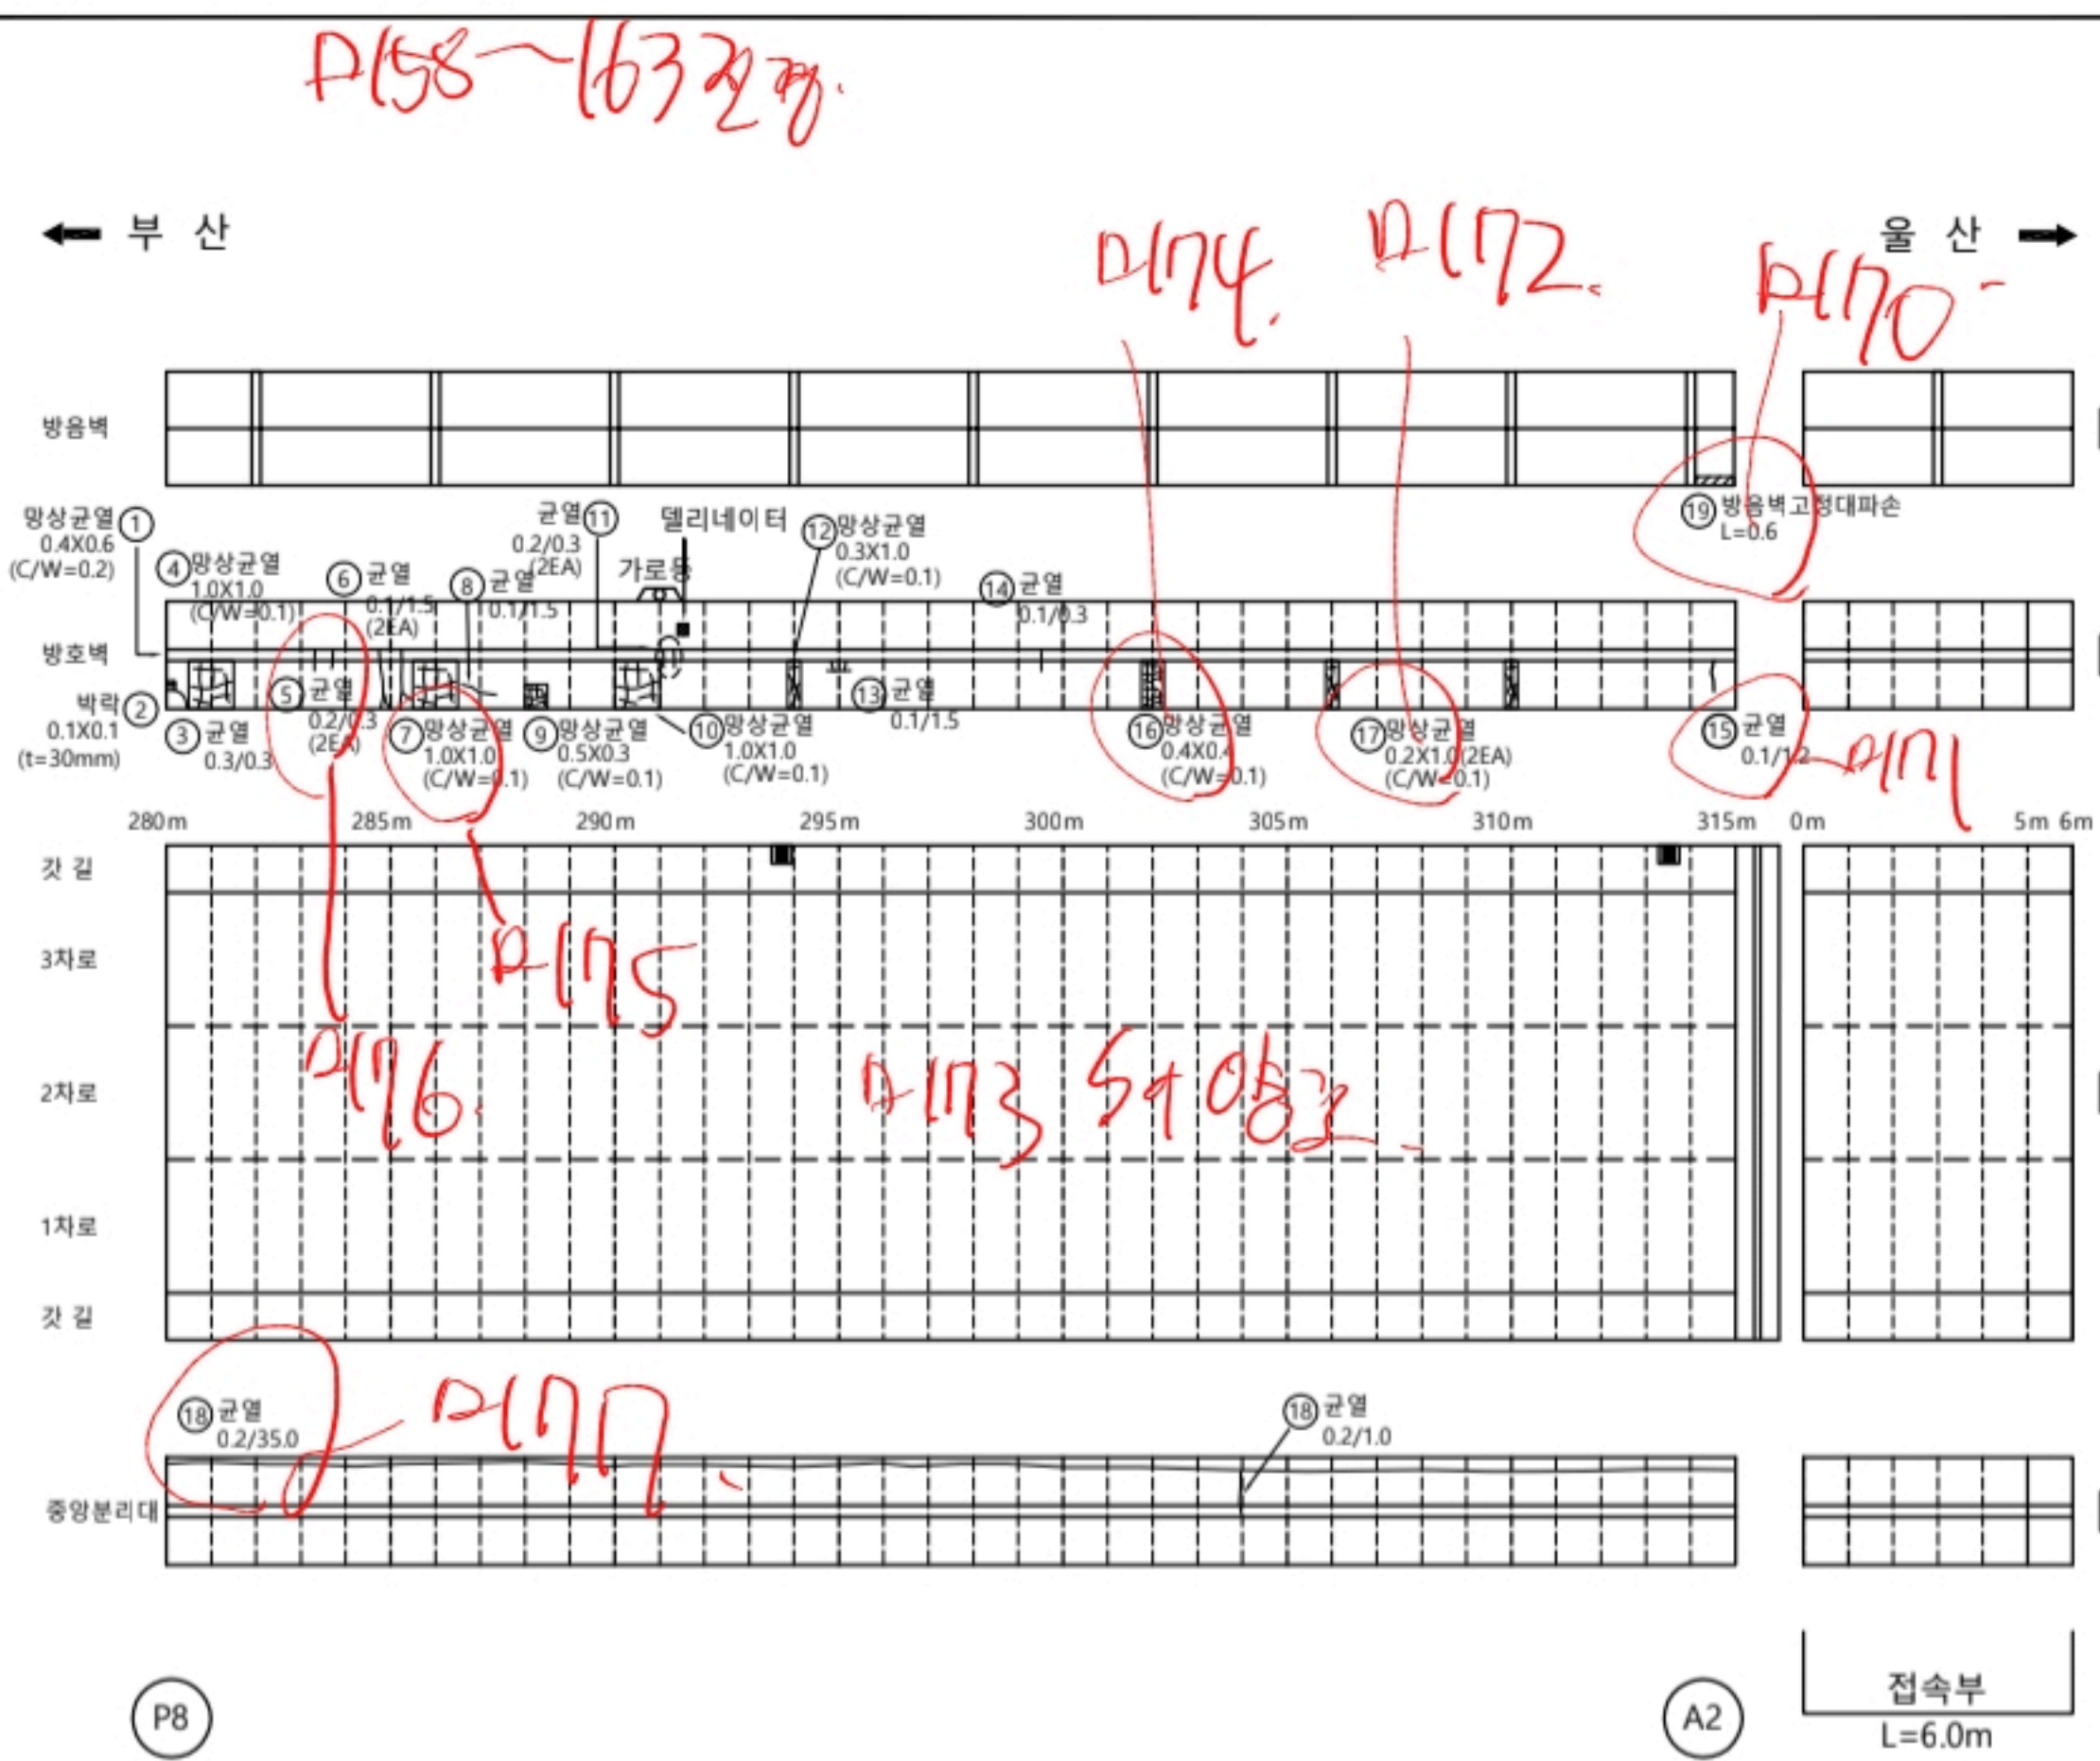
일광IC교(부산) 교면포장 S9

| 교면포장 | | | | | | | | | | |
|---|---|---|---|---|---|---|---|---|---|---|
| 1 | 구 | 방호벽 | 방상균열 | 0.2 | 0.4 | 0.6 | 1 | ㎡ | 0.24 | |
| 3 | 구 | 방호벽 | 균열 | 0.3 | 0.3 | | 1 | m | 0.30 | |
| 4 | 구 | 방호벽 | 방상균열 | 0.1 | 1.0 | 1.0 | 1 | ㎡ | 1.00 | |

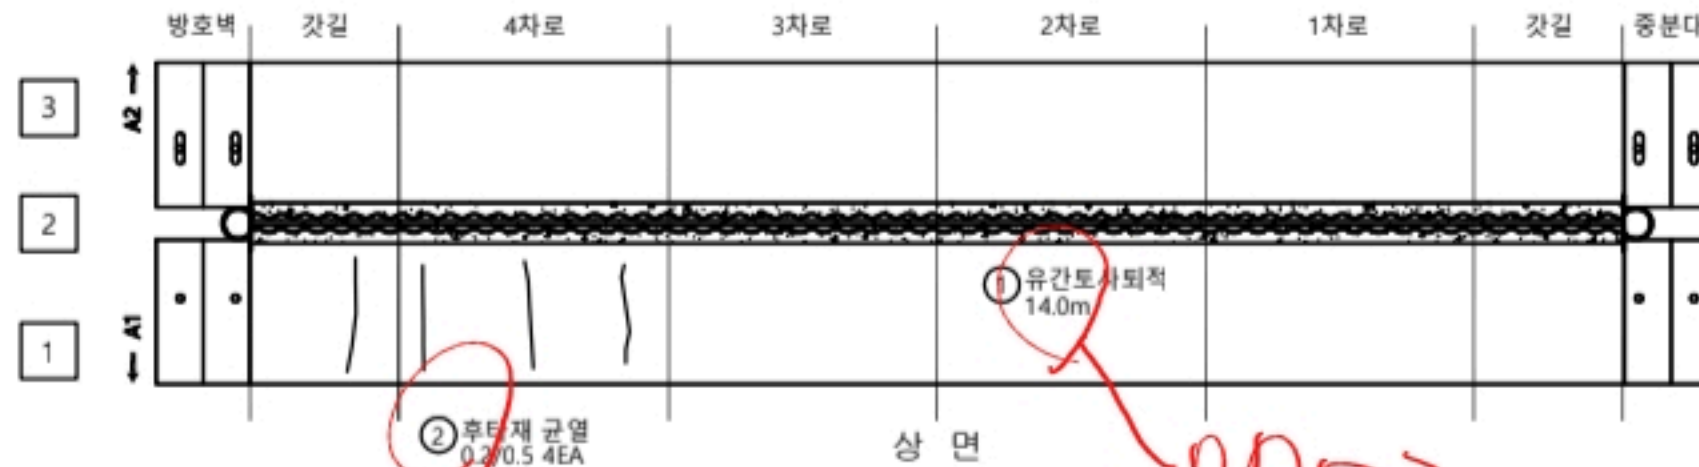
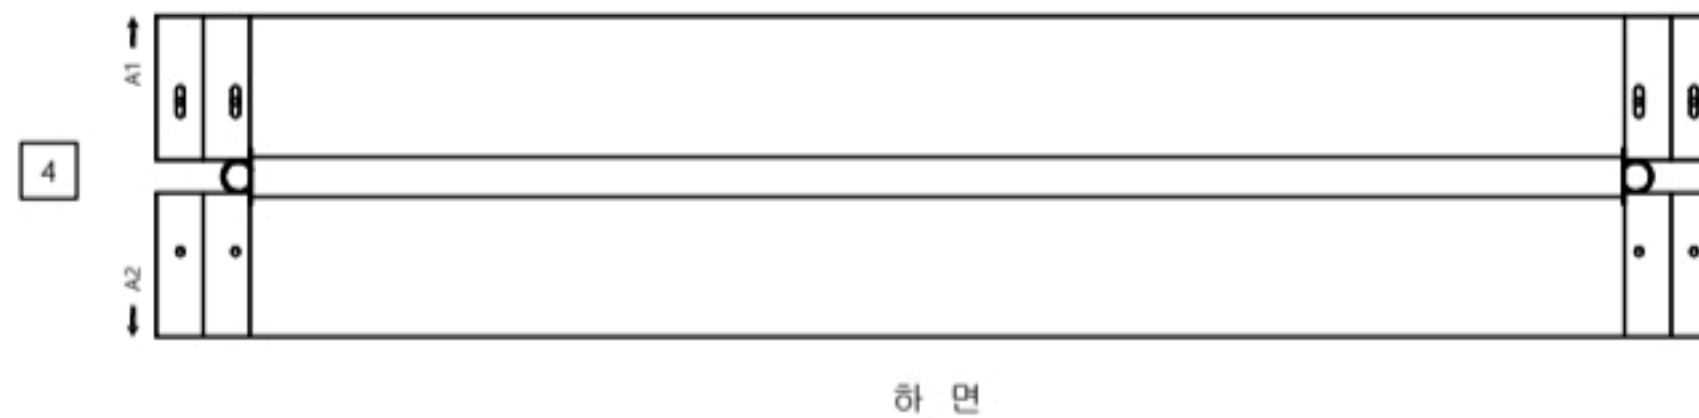
0251 A1 신축이음

| 변호 | 선/구 | 부재명 | 손상현황 | 손상규모 | | | | | 비고 |
|---|---|---|---|---|---|---|---|---|---|
| 2 | 선 | 신축이음 | 후타재 균열 | 0.2 | 0.5 | | 4 | m | 2.00 |

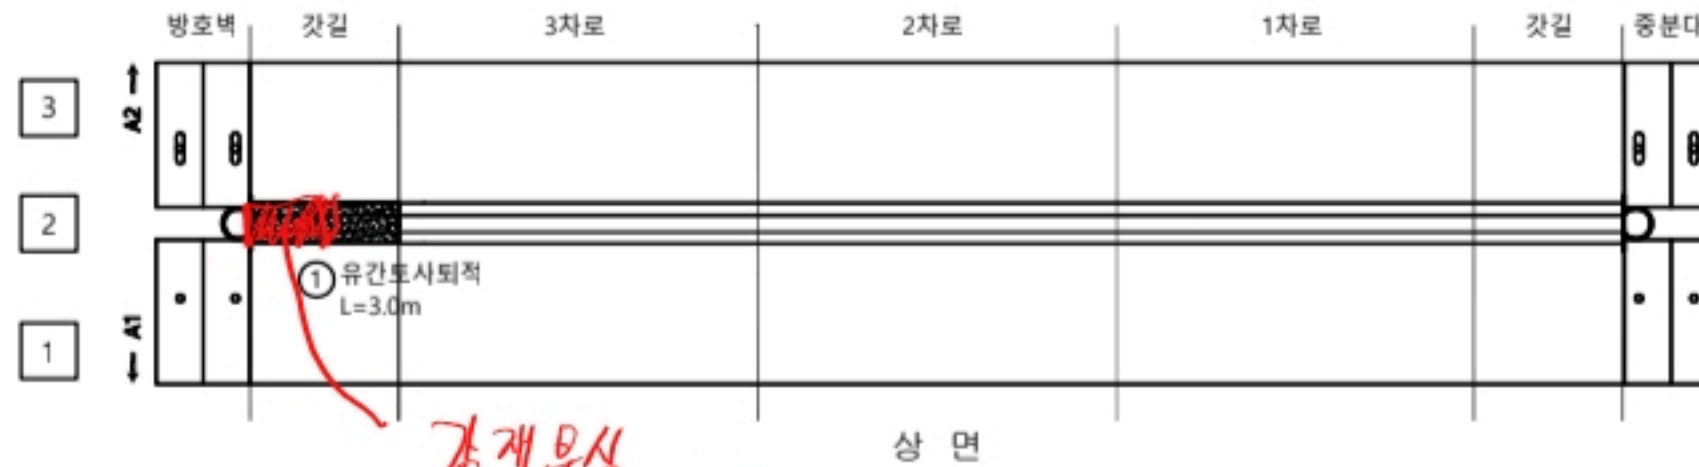
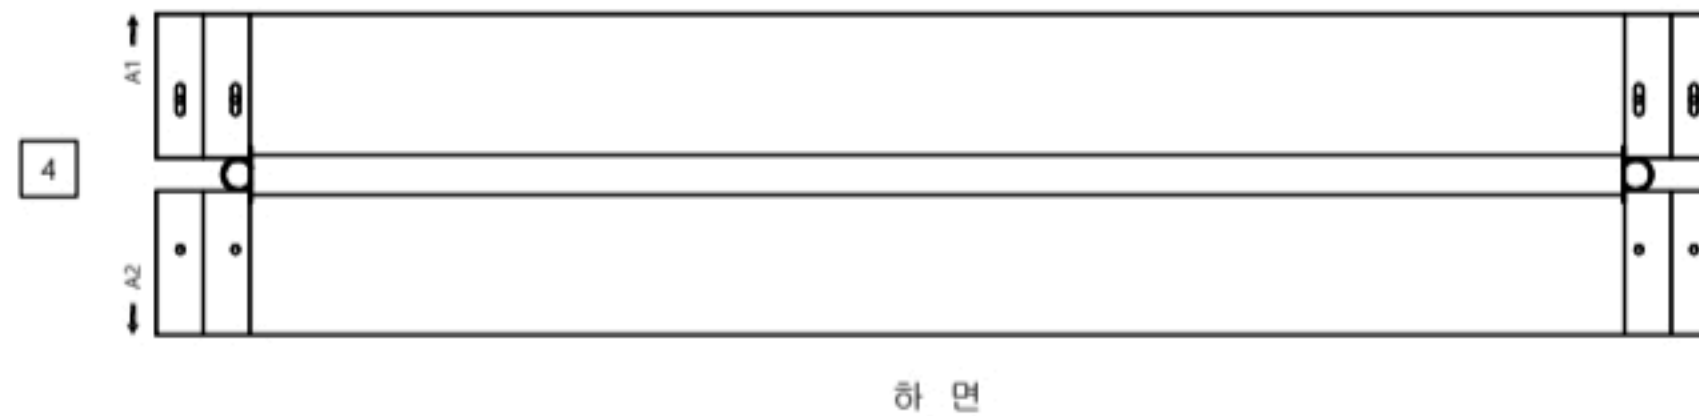
D233 11/2 P2 전경  
D234 11/2 구간 47m

경계부식  
L=20m 선  
D235

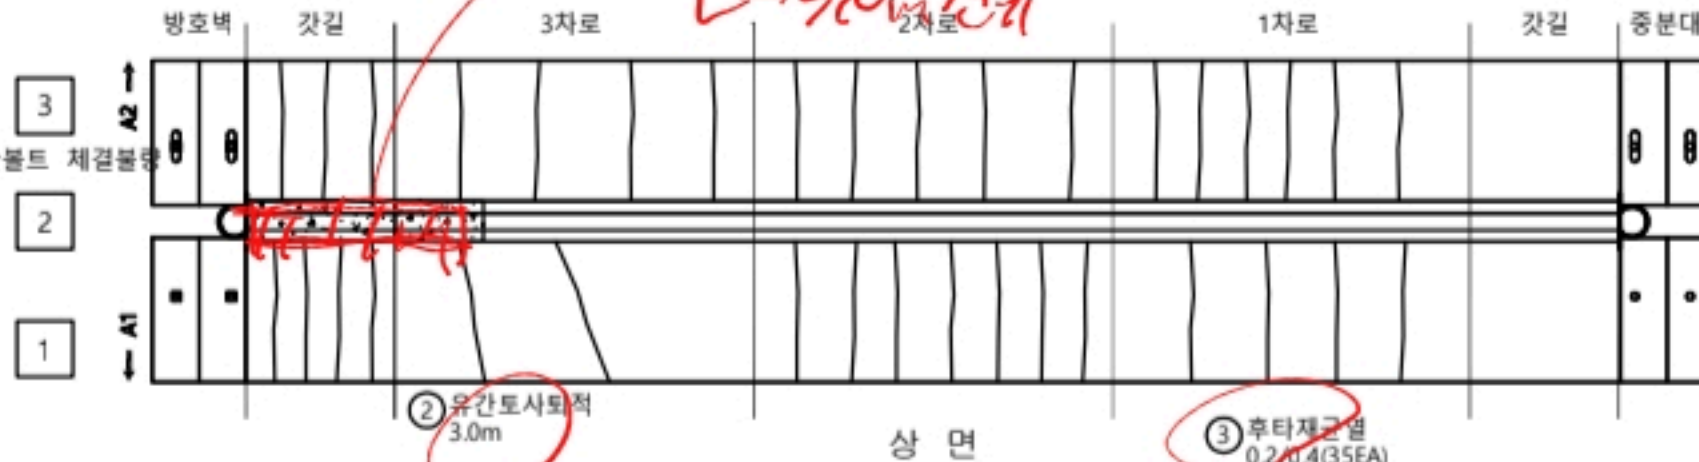
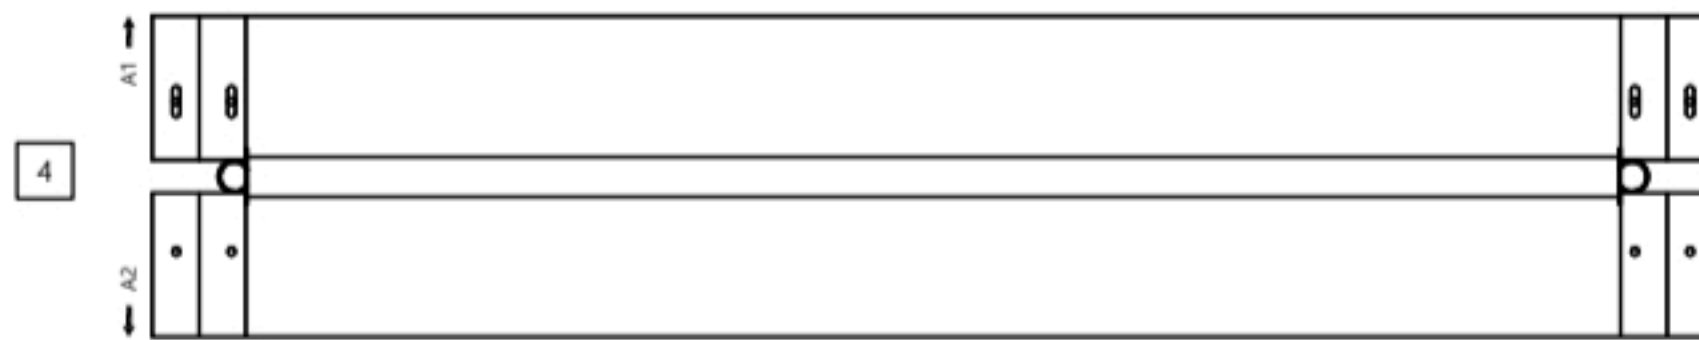
강재부식  
L=3.0m 신축

| 번호 | 선/구 | 부재명 | 손상현황 | 손상규모 | | | | | 비고 |
|---|---|---|---|---|---|---|---|---|---|
| 3 | 구 | 신축이음 | 후타재 균열 | 0.2 | 0.4 | | 35 | m | 14.00 |

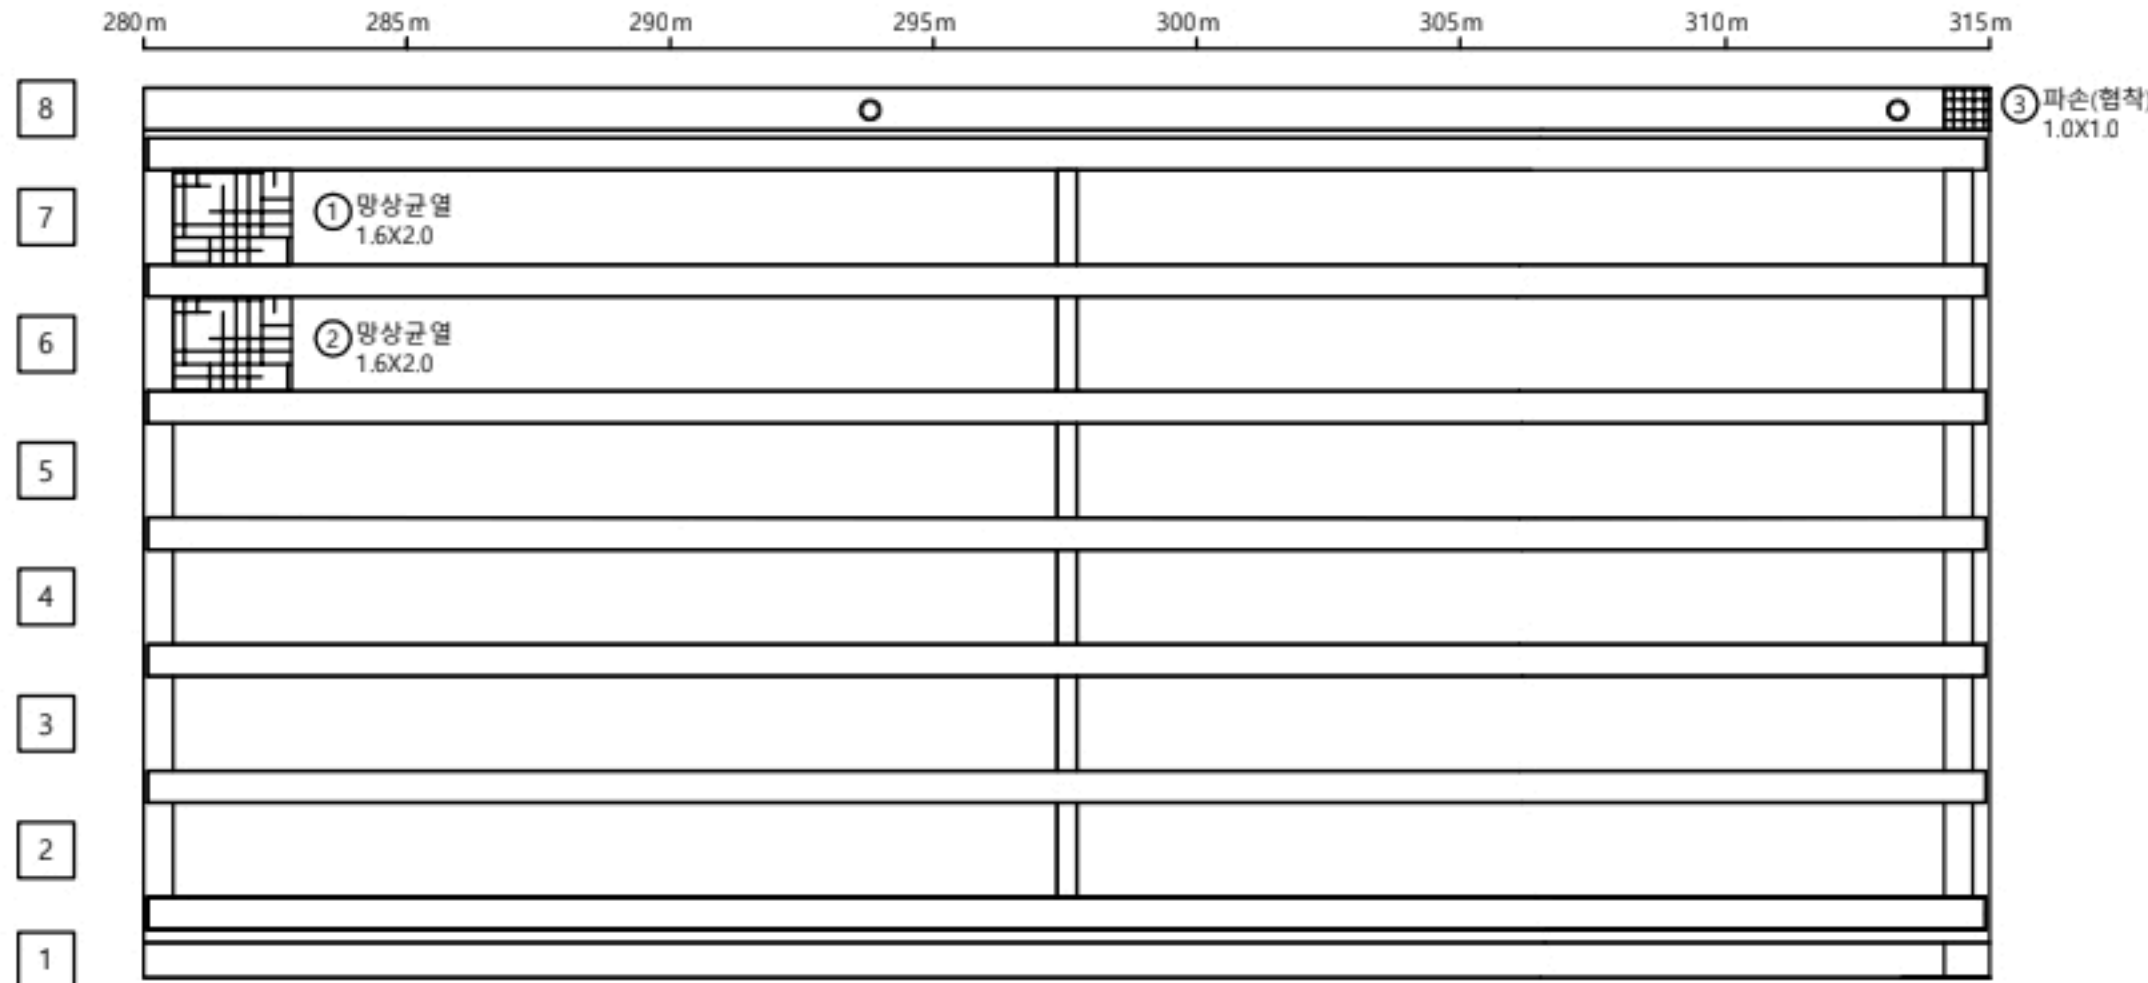
| 번호 | 선/구 | 부재명 | 손상현황 | 손상규모 | | | | | 비고 |
|---|---|---|---|---|---|---|---|---|---|
| 1 | 구 | 배덕판 | 망상균열 | 0.1 | 1.6 | 2.0 | 1 | m <sup>2</sup> | 3.20 |
| 2 | 구 | 배덕판 | 망상균열 | 0.1 | 1.6 | 2.0 | 1 | m <sup>2</sup> | 3.20 |

\* 미세 횡방향균열 국부적발생  
cw=0.1mm
