일광IC교(부산) 교면포장 S1

| 용역명 | | 2023년 부산울산고속도로 정밀안전점검 및 성능평가용역 | | | | | |

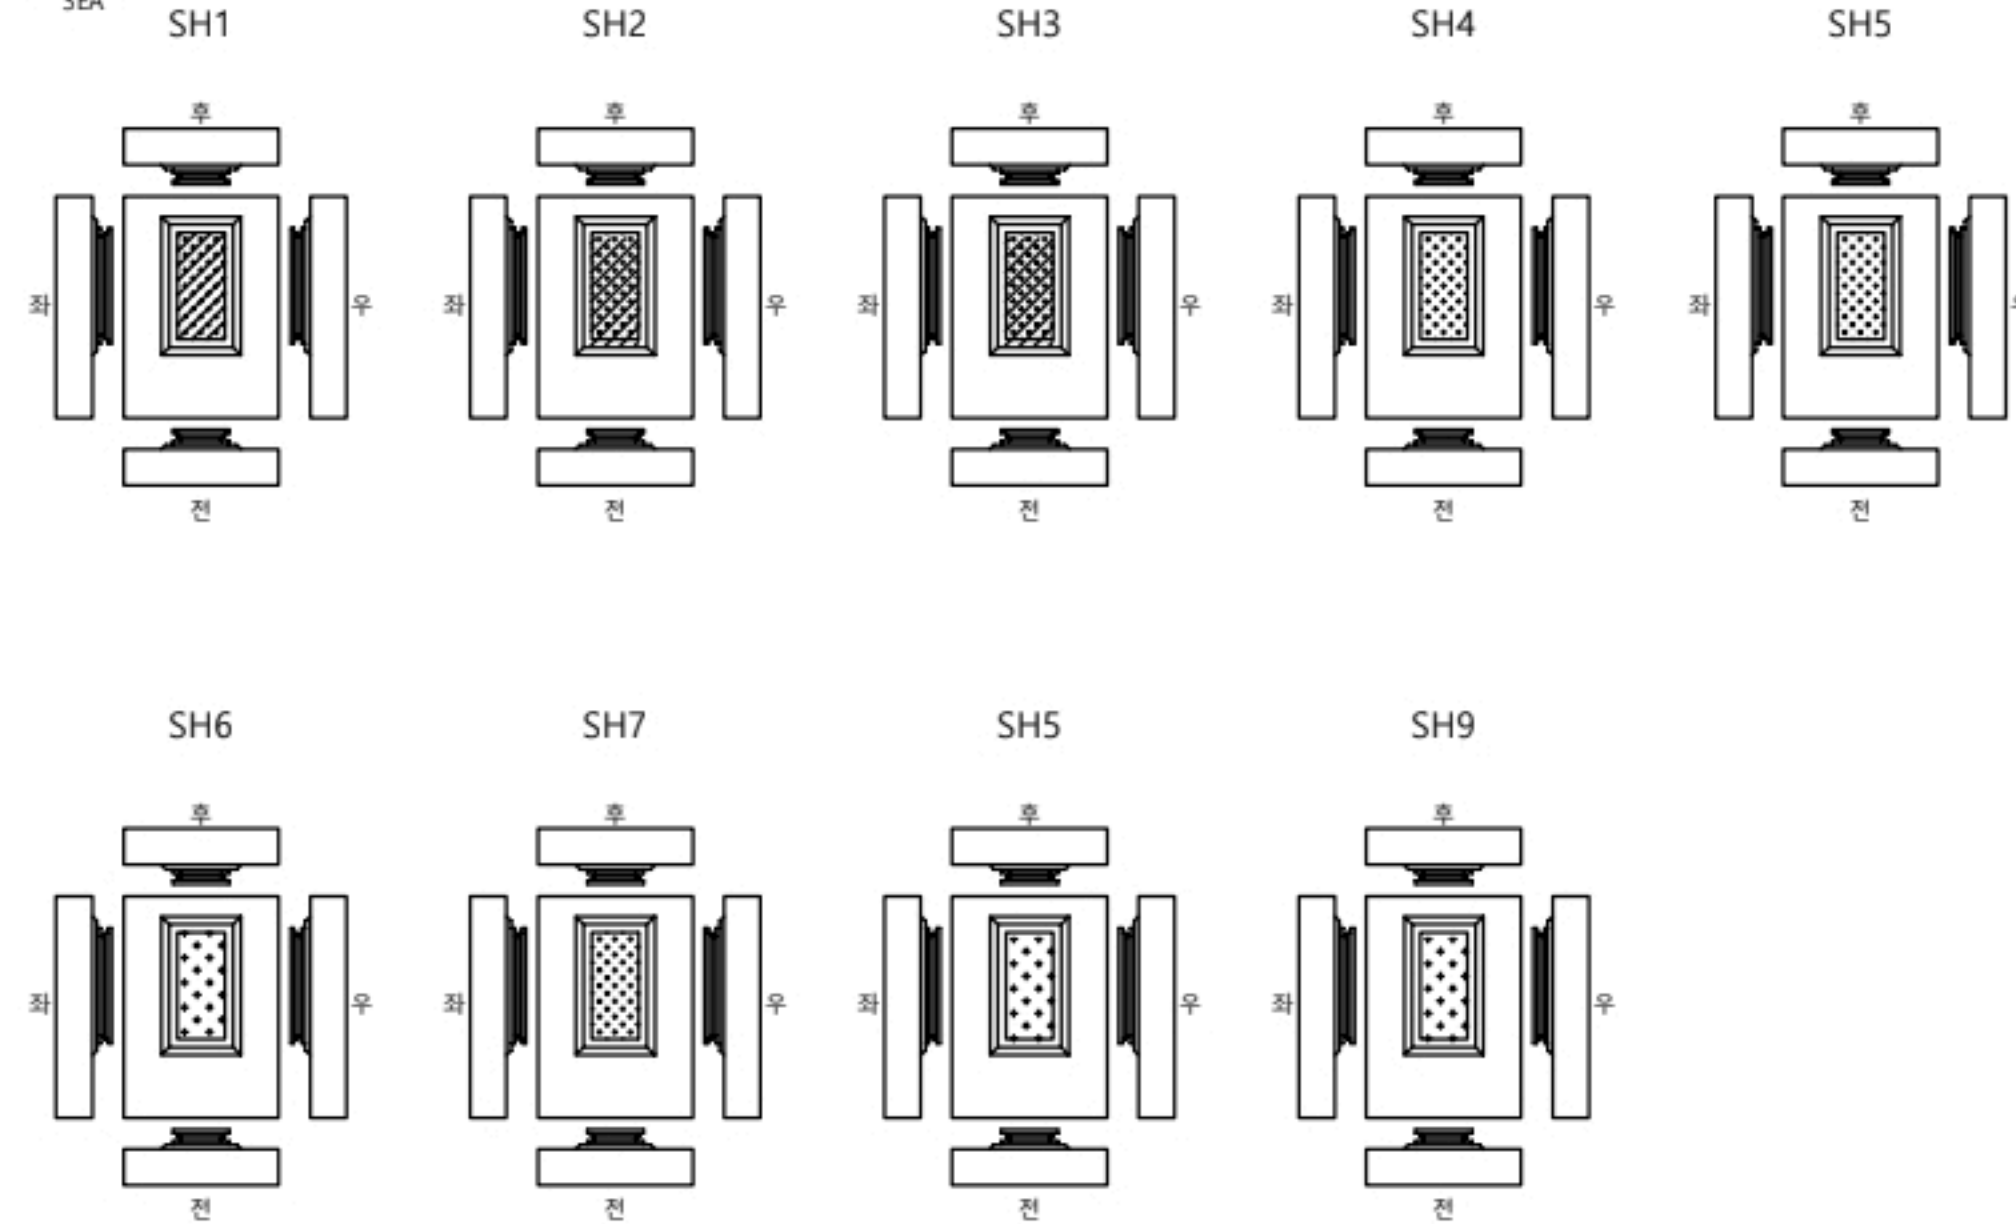
| 받침장치 | | | | | | | | | |
|---|---|---|---|---|---|---|---|---|---|
| 1 | 선 | 교량면경 | 플레이트 부식 | | | | 9 | EA | 9.00 |

- ① 받침Plate부식  
9EA  
② 탄성패드 밀림  
3EA

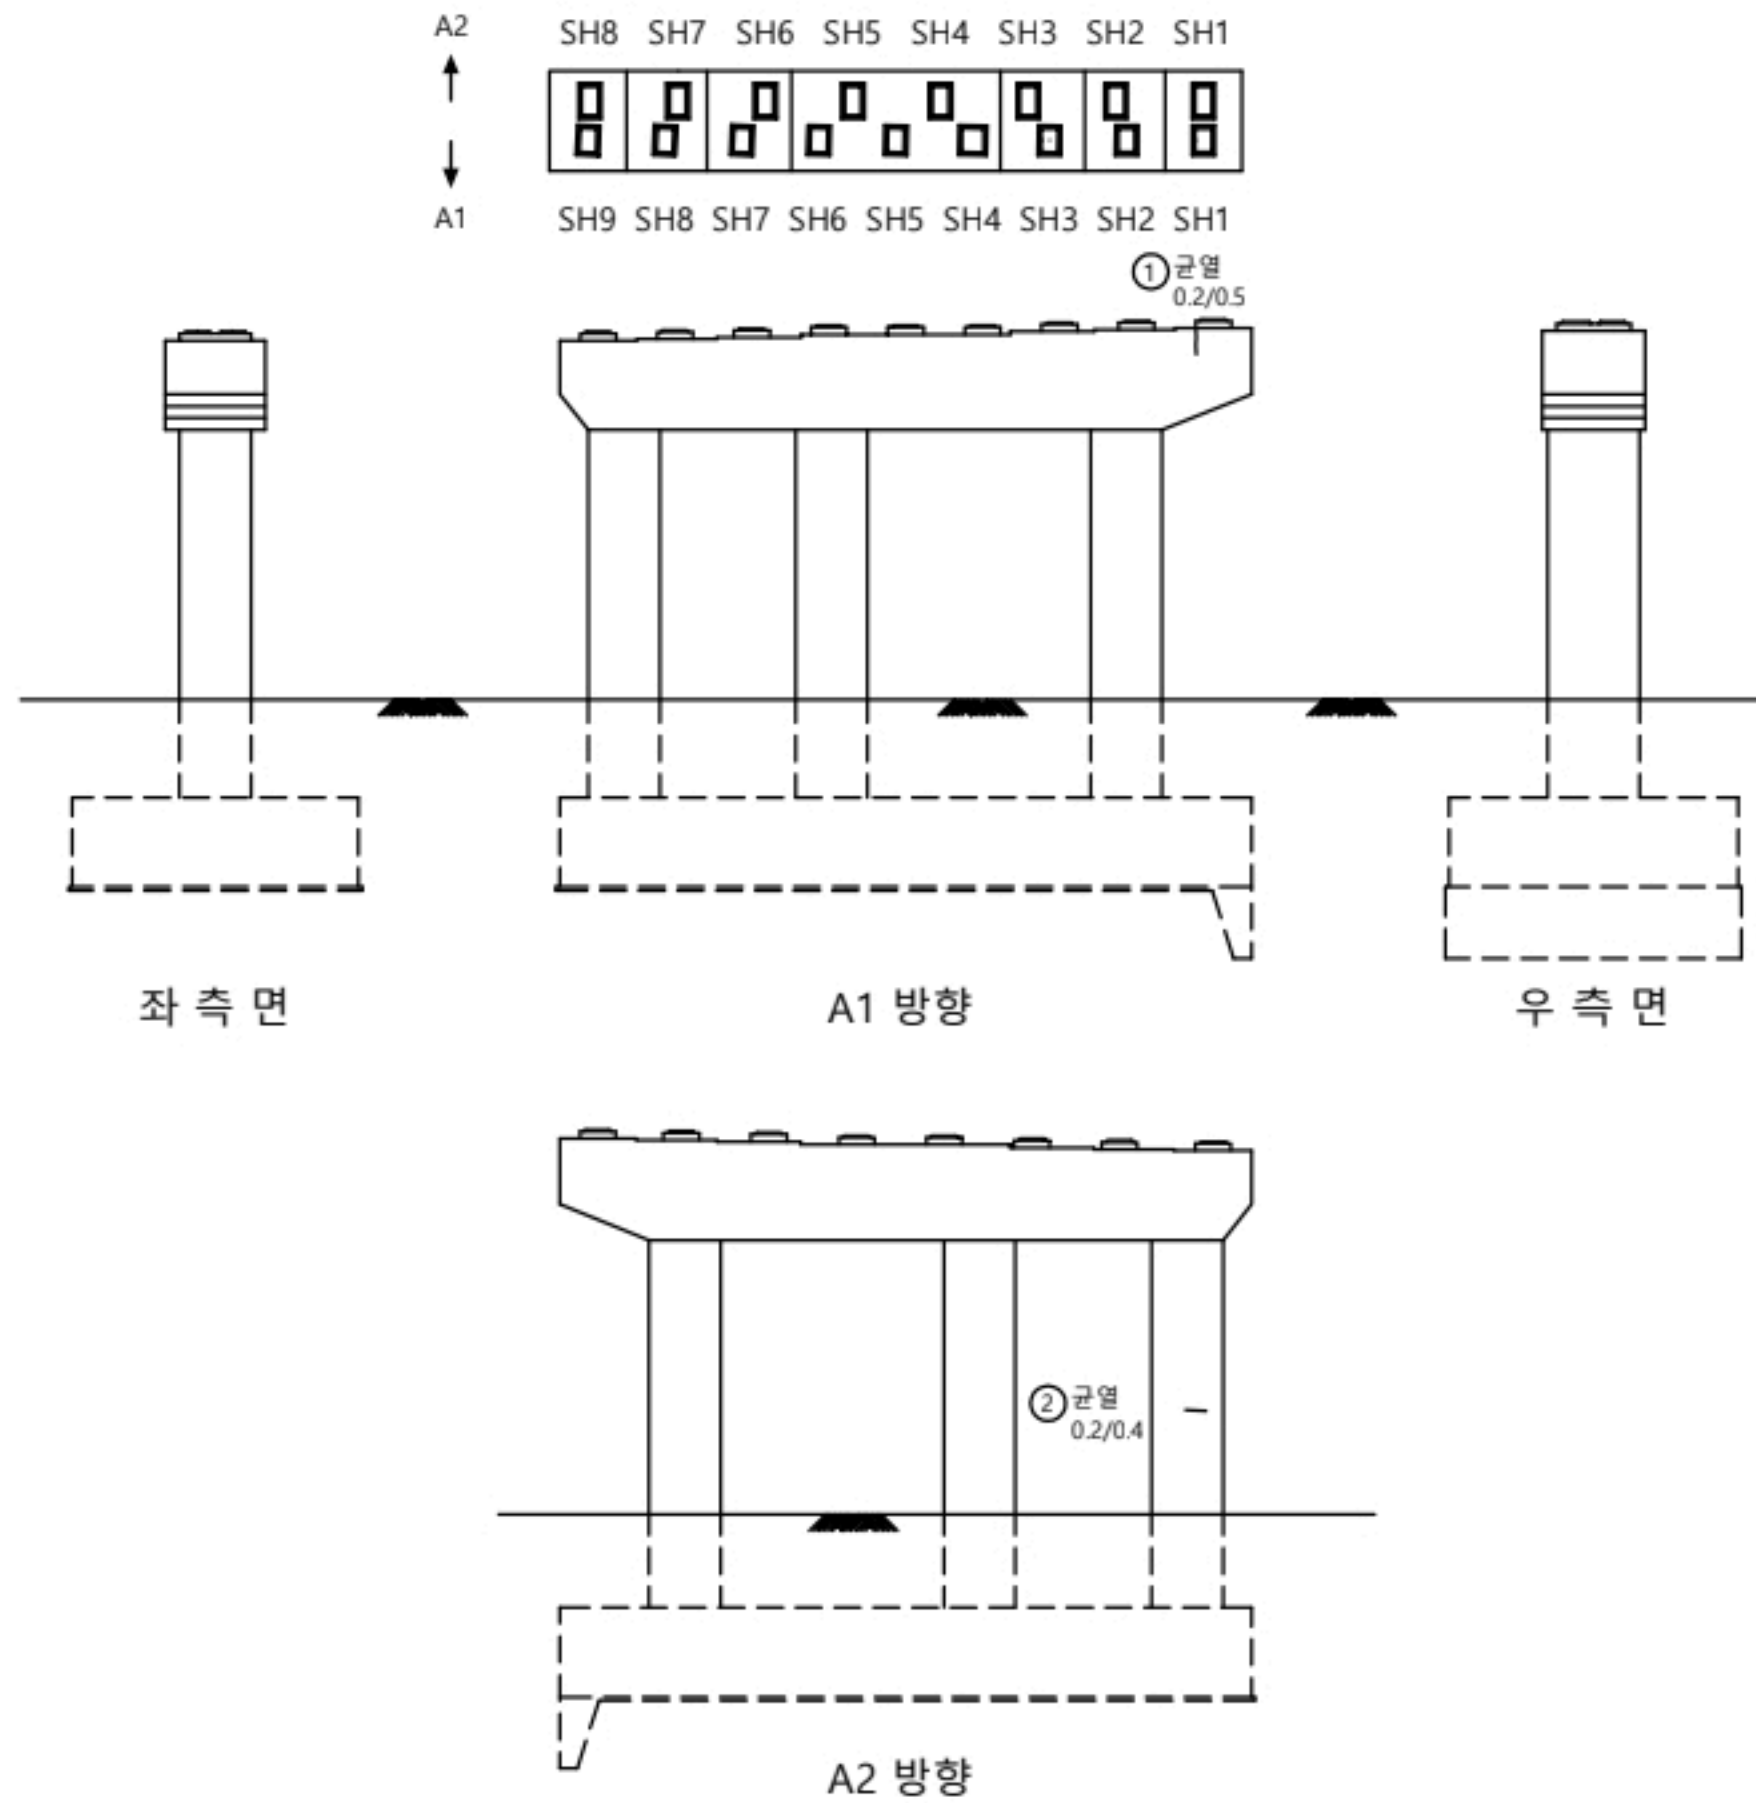
| 교각 | | | | | | | | | | |
|---|---|---|---|---|---|---|---|---|---|---|
| P1 | | | | | | | | | | |

| 교각 | | | | | | | | | | |
|---|---|---|---|---|---|---|---|---|---|---|
| 1 | 구 | 교각 | 균열 | 0.2 | 0.5 | | 1 | m | 0.50 | |
| 2 | 구 | 교각 | 균열 | 0.2 | 0.4 | | 1 | m | 0.40 | |

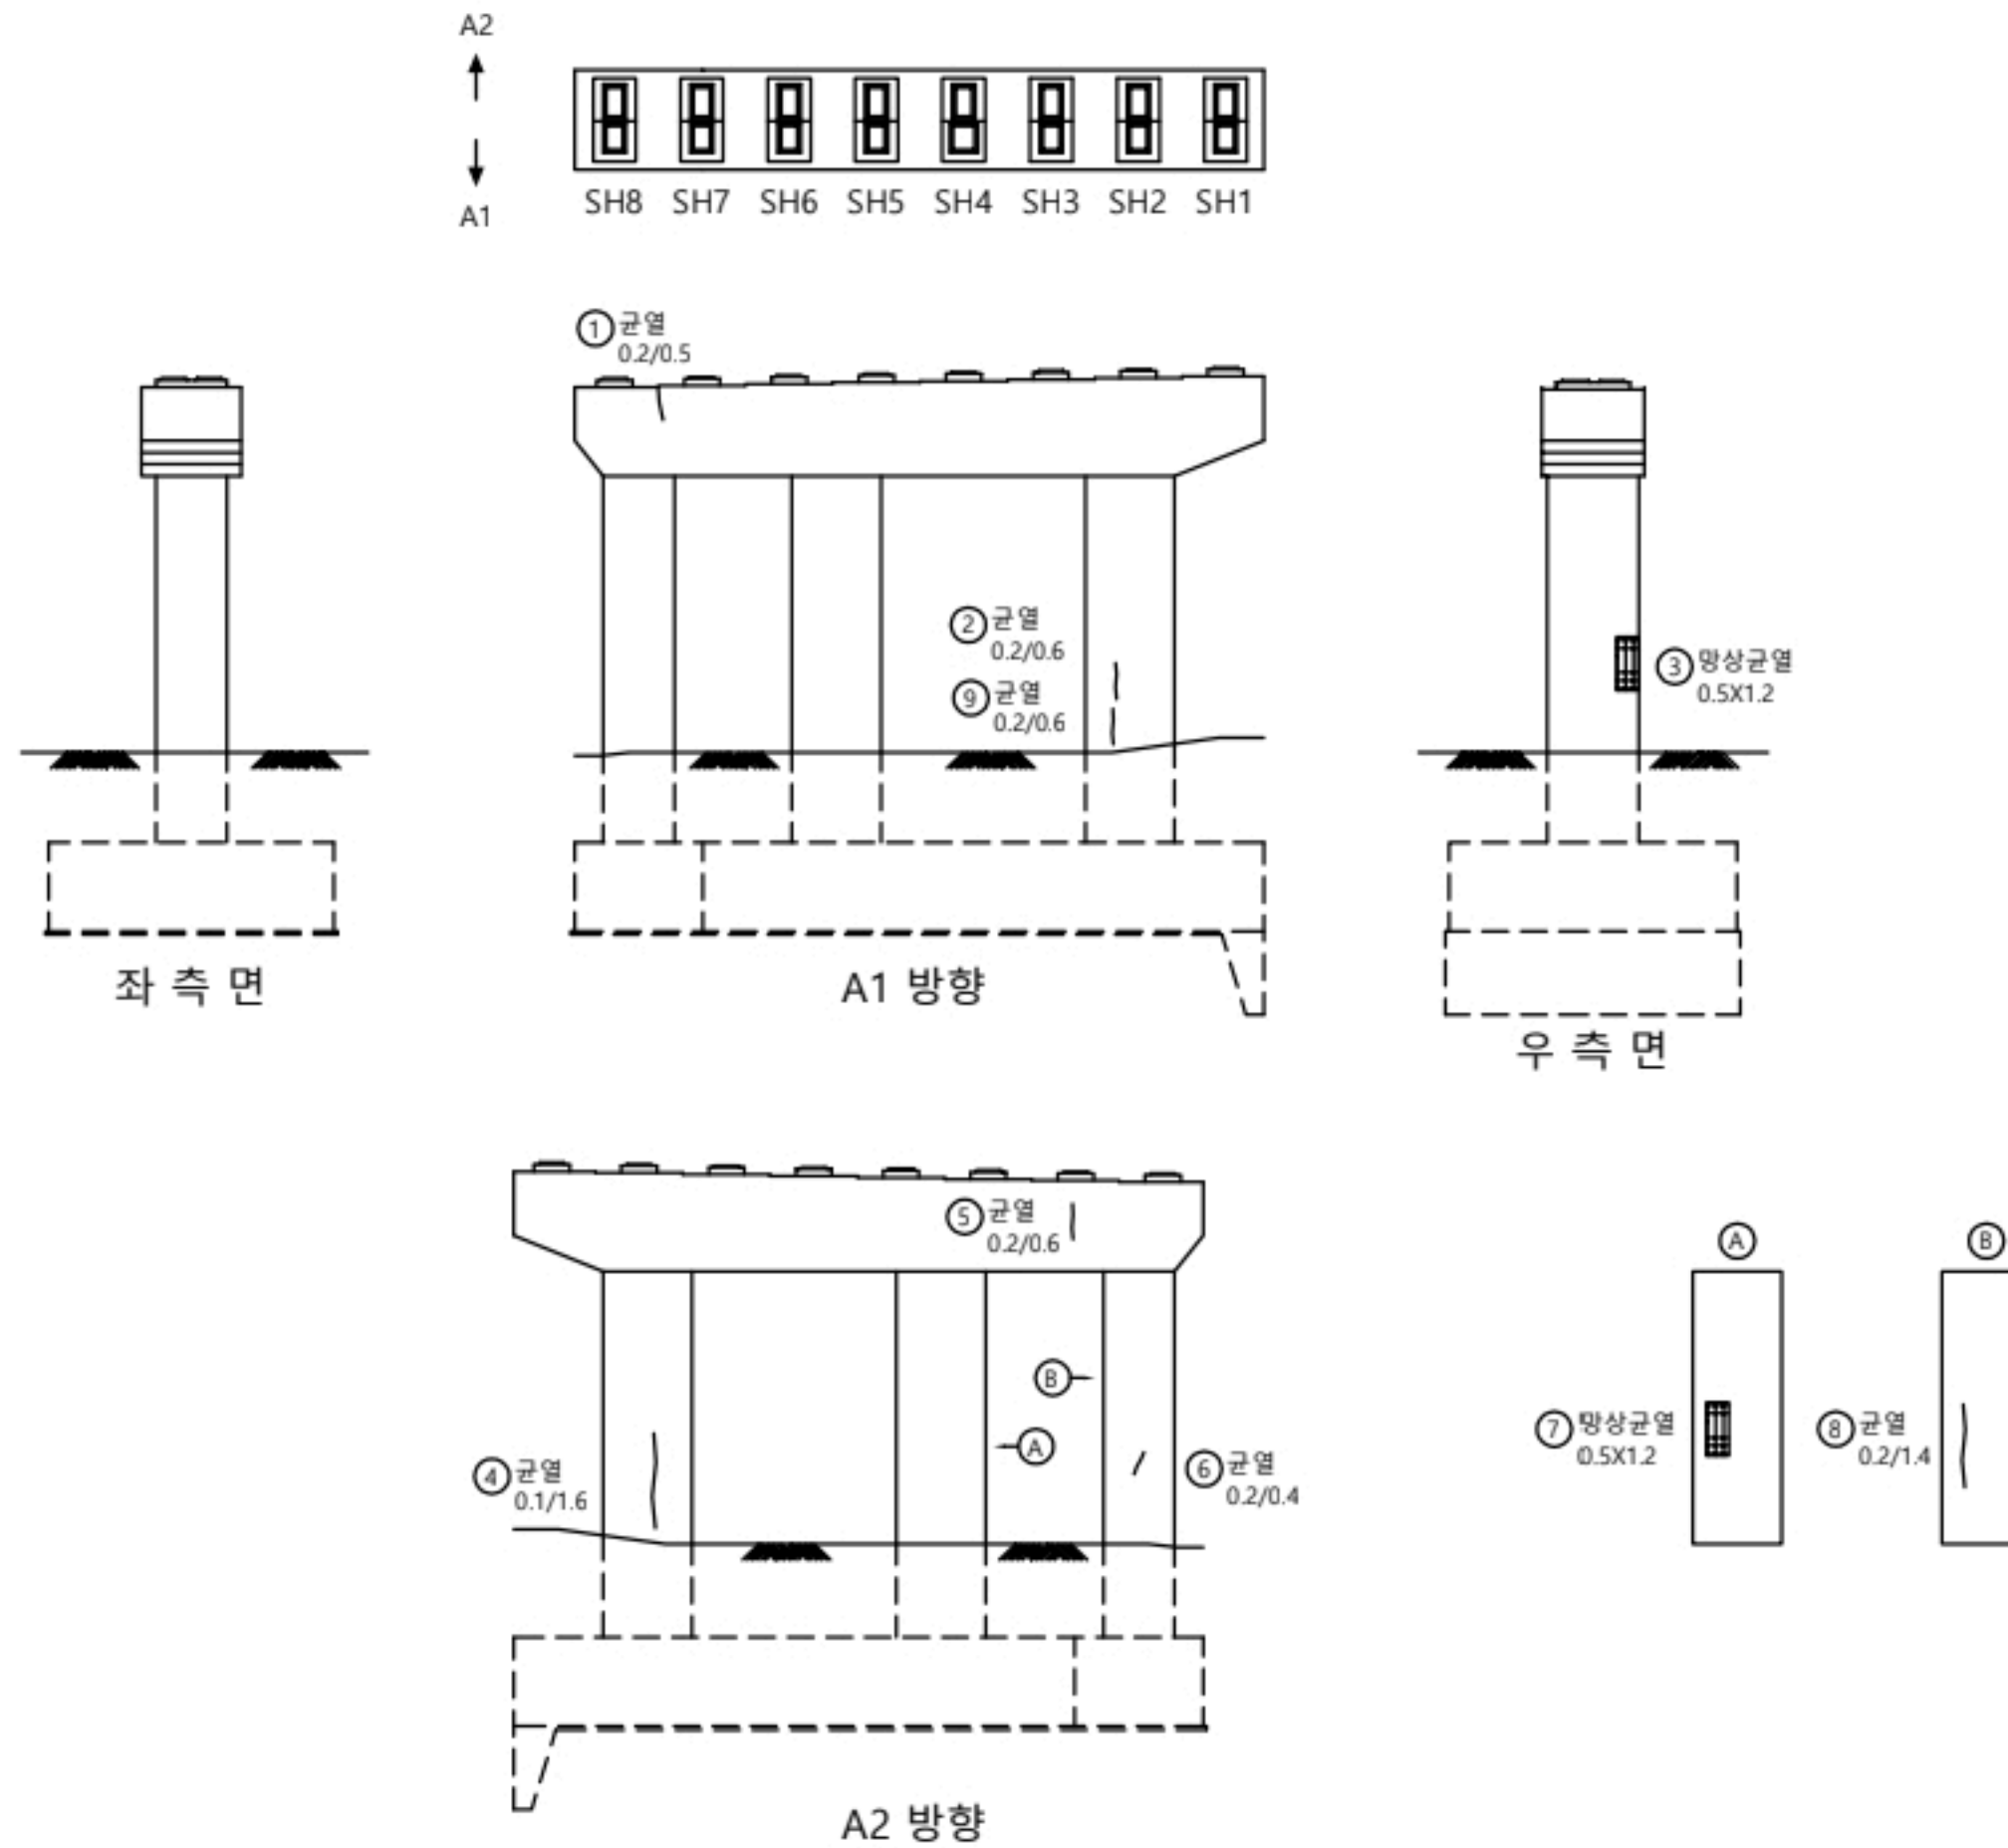
| 교각 | | | | | | | | | | |
|---|---|---|---|---|---|---|---|---|---|---|
| P3 | | | | | | | | | | |

| 교각 | | | | | | | | | | |
|---|---|---|---|---|---|---|---|---|---|---|
| 1 | 구 | 교각 | 균열 | 0.2 | 0.5 | | 1 | m | 0.50 | |
| 3 | 구 | 교각 | 방상균열 | 0.2 | 0.5 | 1.2 | 1 | m | 0.60 | |
| 4 | 구 | 교각 | 균열 | 0.1 | 1.6 | | 1 | m | 1.60 | |

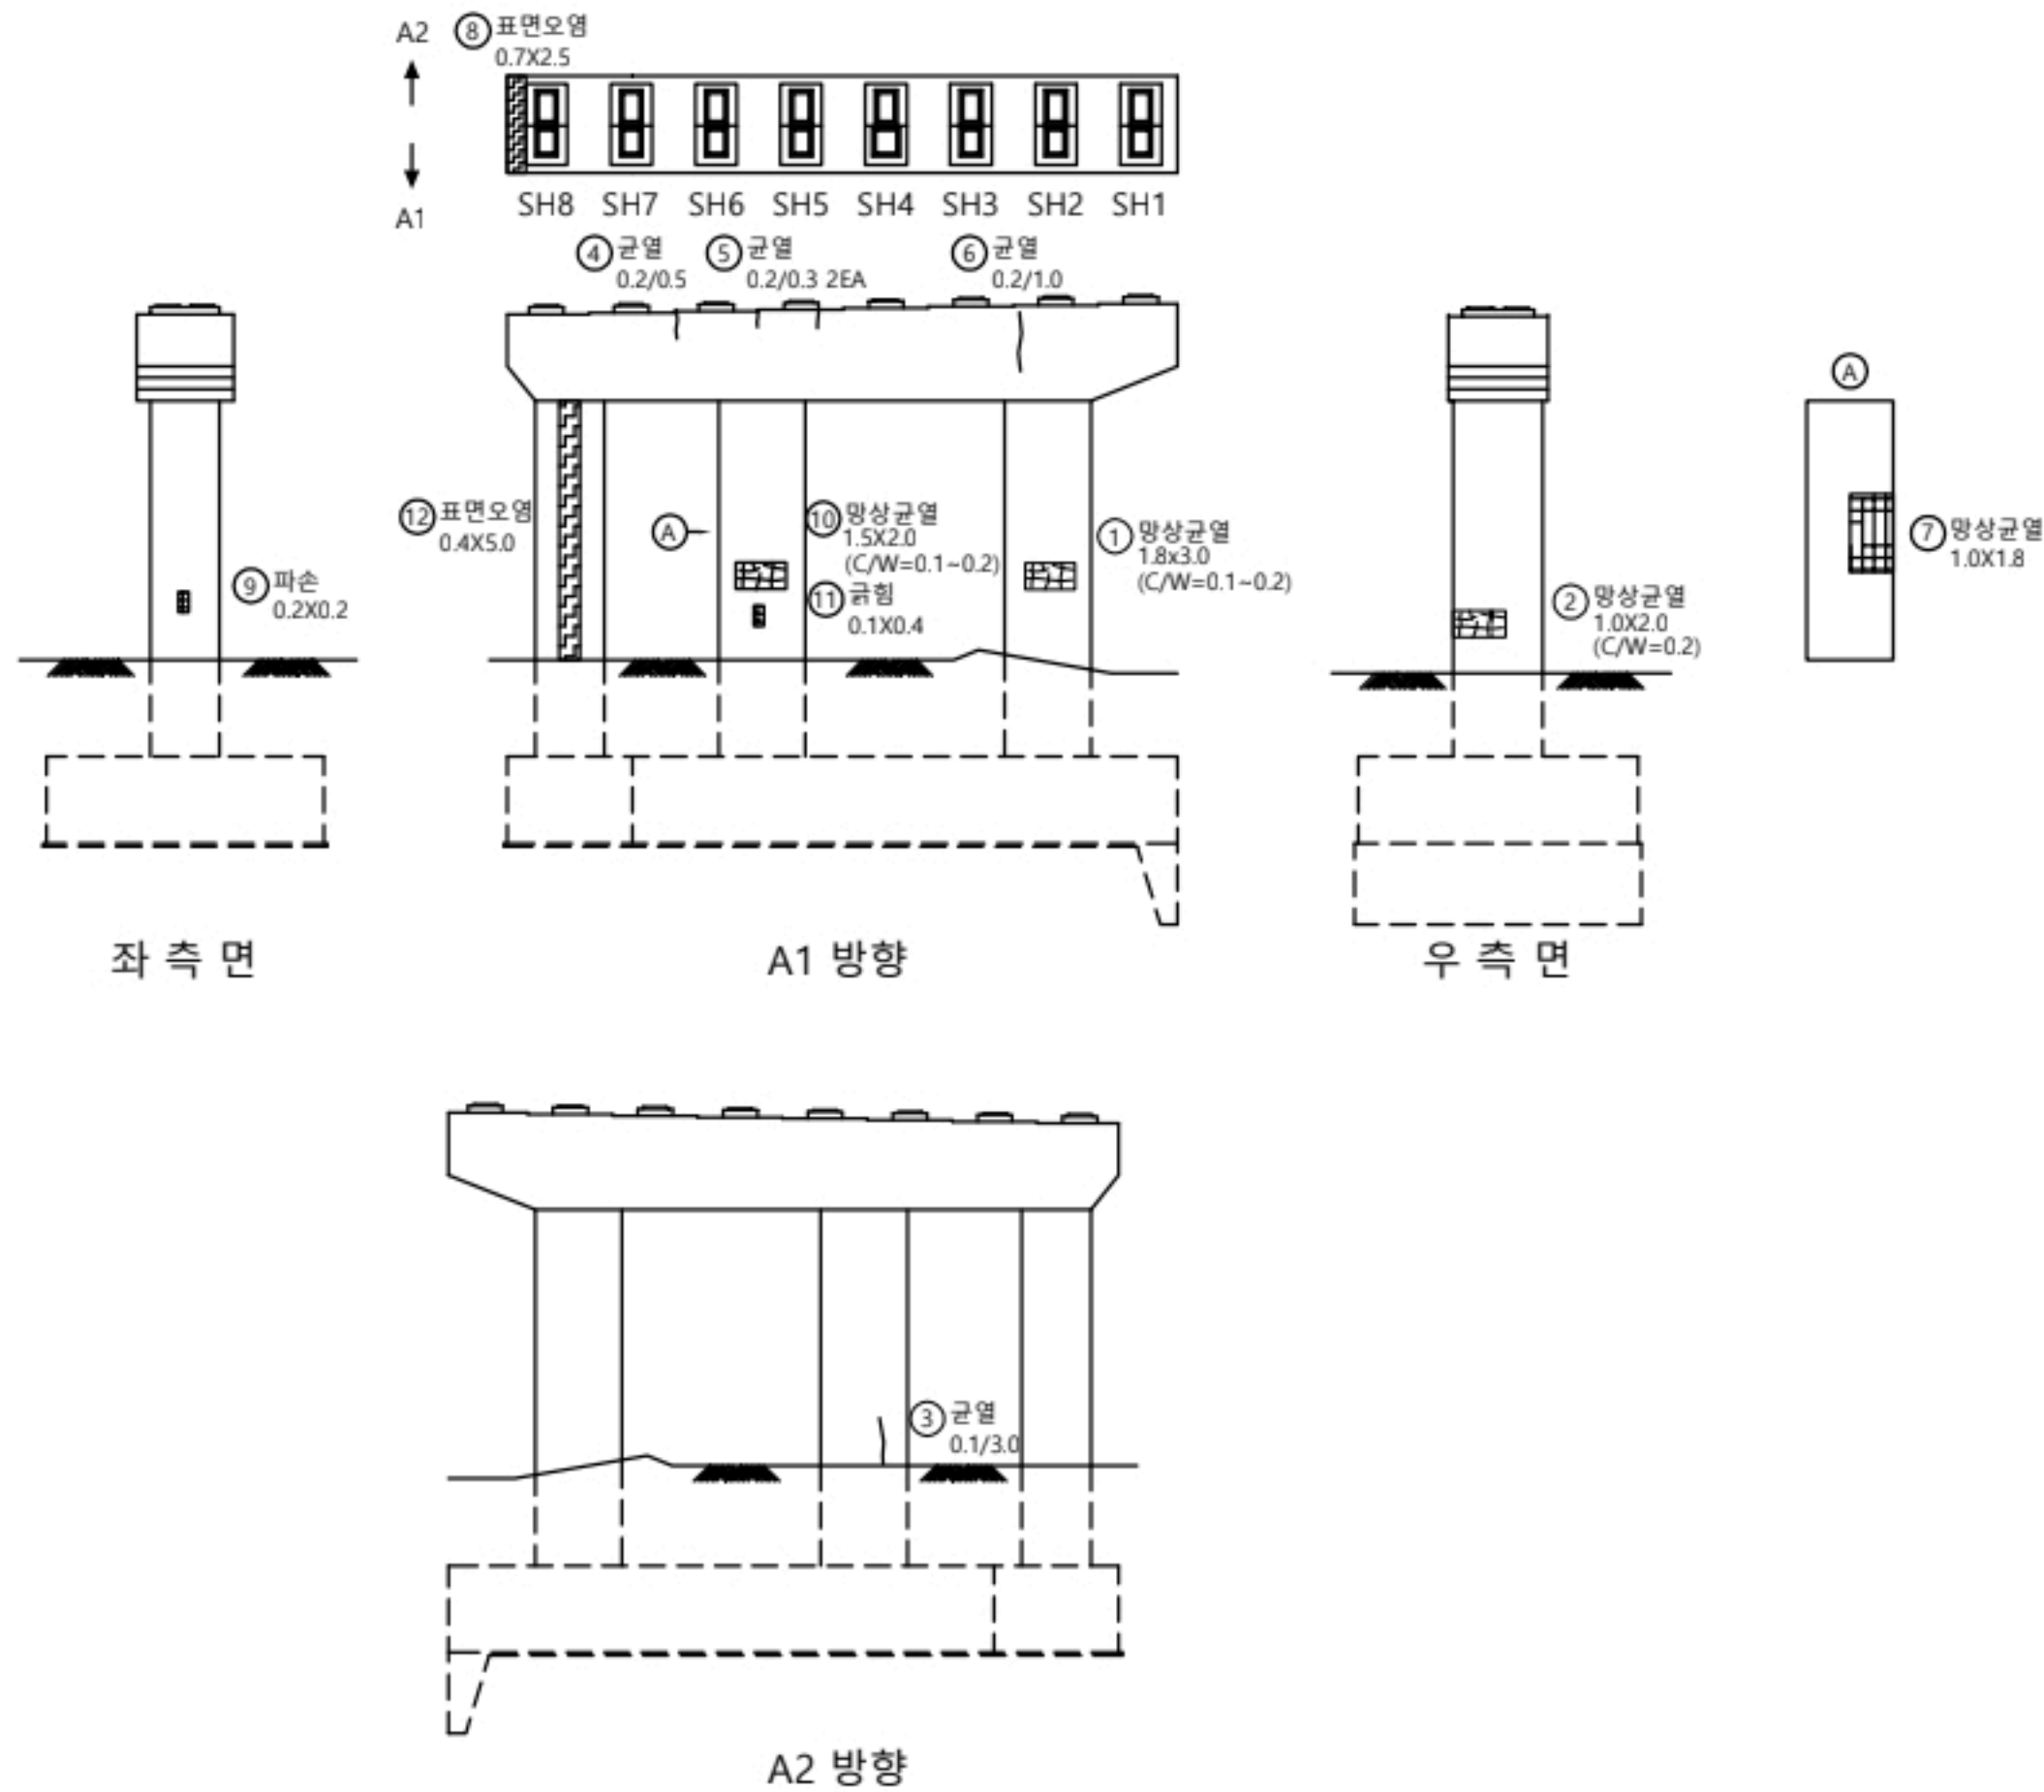
| 교각 | | | | | | | | | |
|---|---|---|---|---|---|---|---|---|---|
| P4 | | | | | | | | | |

| 교각 | | | | | | | | | |
|---|---|---|---|---|---|---|---|---|---|
| 1 | 구 | 교각 | 망상균열 | 0.2 | 1.8 | 3.0 | 1 | m | 5.40 |
| 2 | 구 | 교각 | 망상균열 | 0.2 | 1.0 | 2.0 | 1 | m | 2.00 |
| 3 | 구 | 교각 | 균열 | 0.1 | 3.0 | | 1 | m | 3.00 |
| 10 | 구 | 교각 | 망상균열 | | 1.5 | 2.0 | 1 | m | 3.00 |

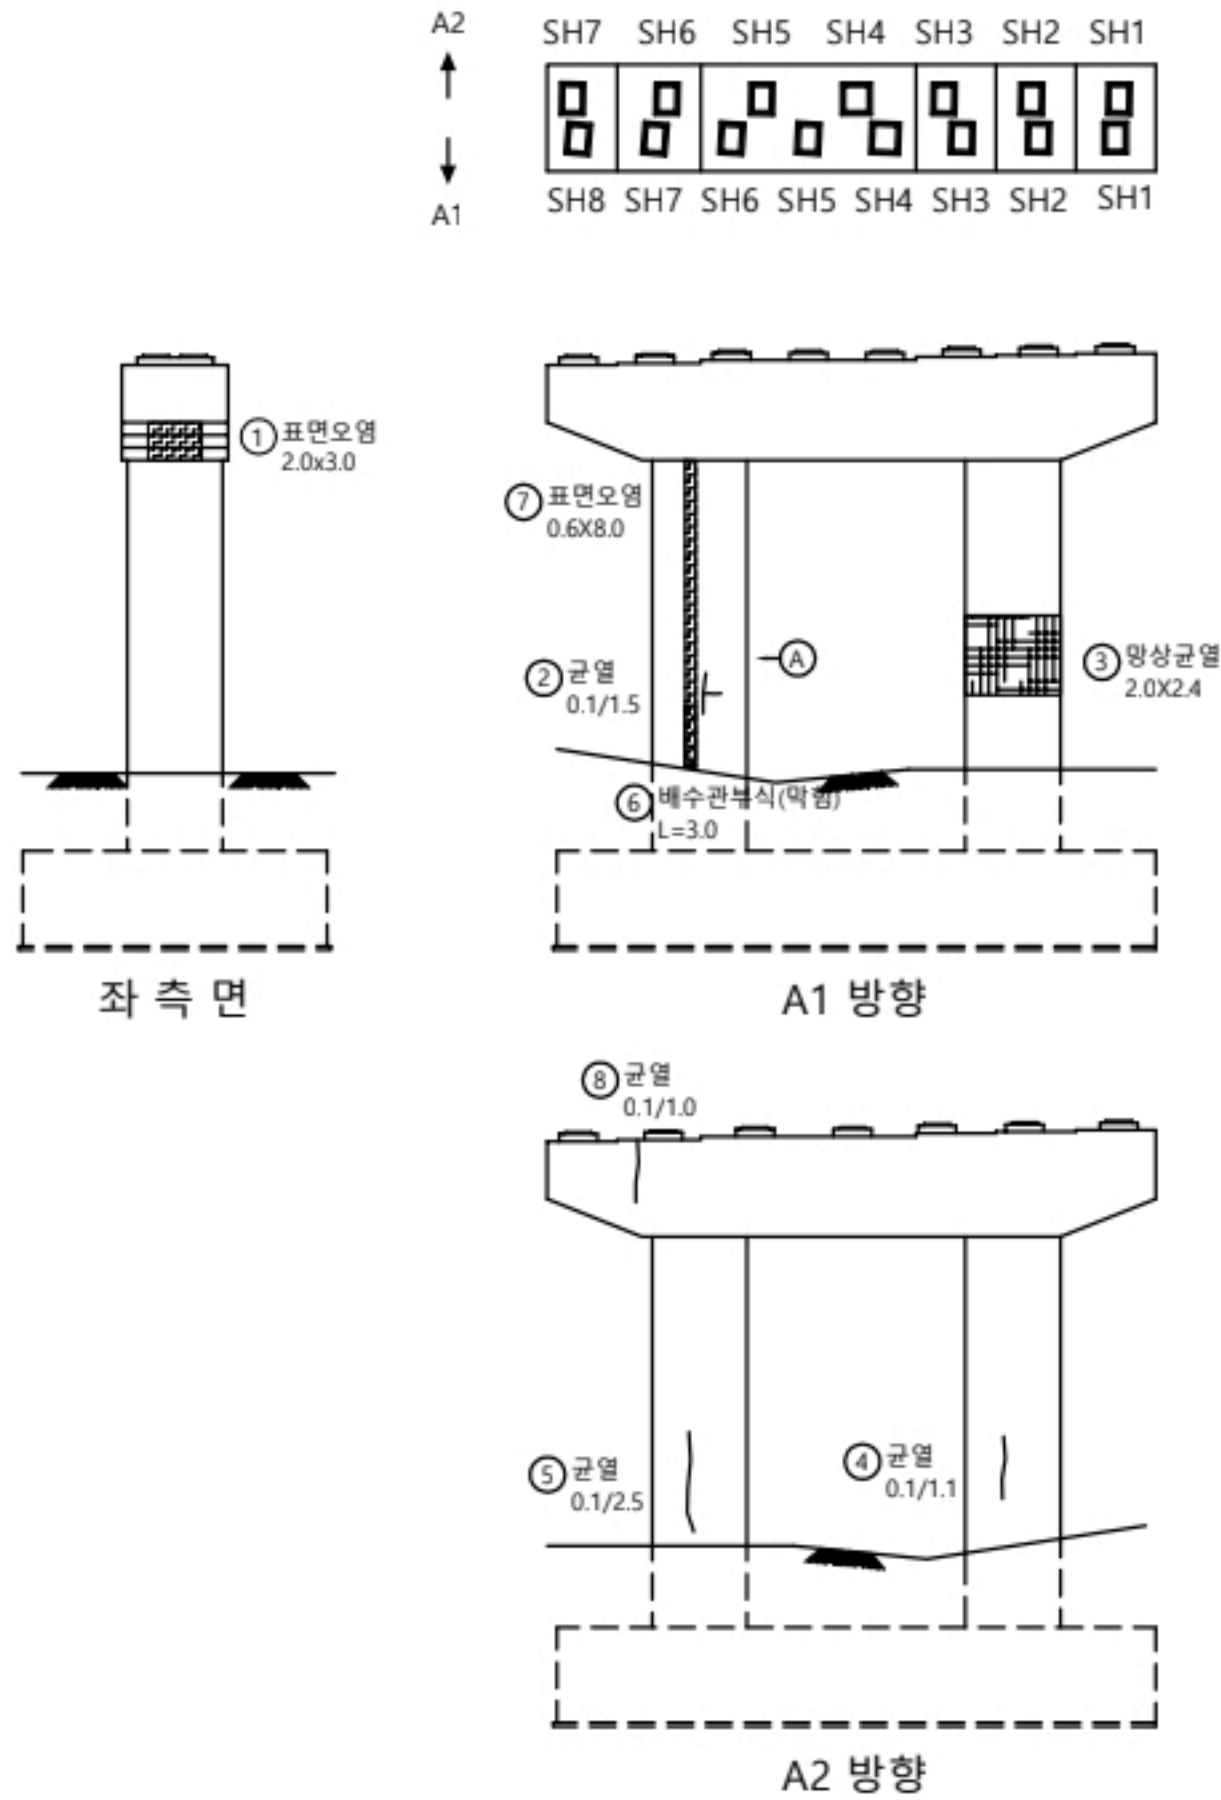
| 교각 | | | | | | | | | | |
|---|---|---|---|---|---|---|---|---|---|---|
| P5 | | | | | | | | | | |

| 교각 | | | | | | | | | | |
|---|---|---|---|---|---|---|---|---|---|---|
| 2 | 신 | 교각 | 균열 | 0.1 | 1.5 | | 1 | m | 1.50 | |
| 3 | 구 | 교각 | 망상균열 | 0.2 | 2.0 | 2.4 | 1 | m <sup>2</sup> | 4.80 | |
| 6 | 구 | 배수시설 | 배수관 부식 | | | | 1 | EA | 1.00 | |
