# 일광IC교(부산) 교면포장 S1

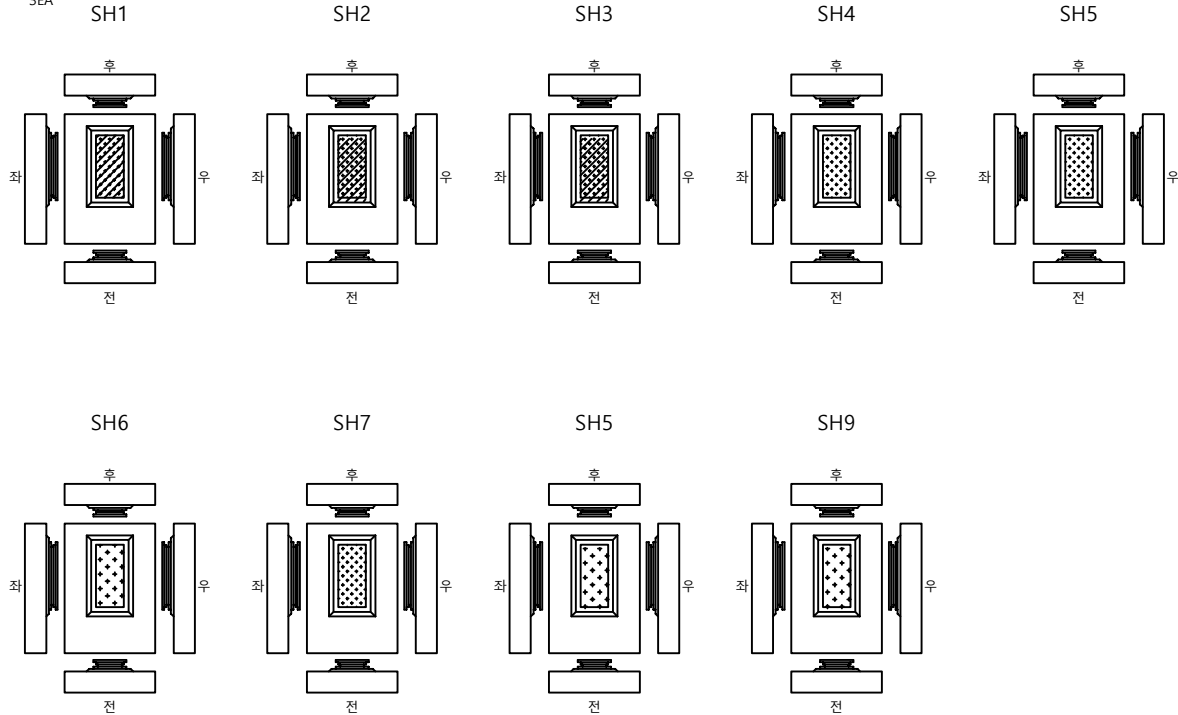
일광IC교(부산) 받침장치 A1

- ① 받침Plate부식  
9EA  
② 탄성패드 밀림  
3EA

| 받침장치 | | | | | | | | | |
|---|---|---|---|---|---|---|---|---|---|
| 1 | 선 | 교량받침 | 플레이트 부식 | | | | 9 | EA | 9.00 |

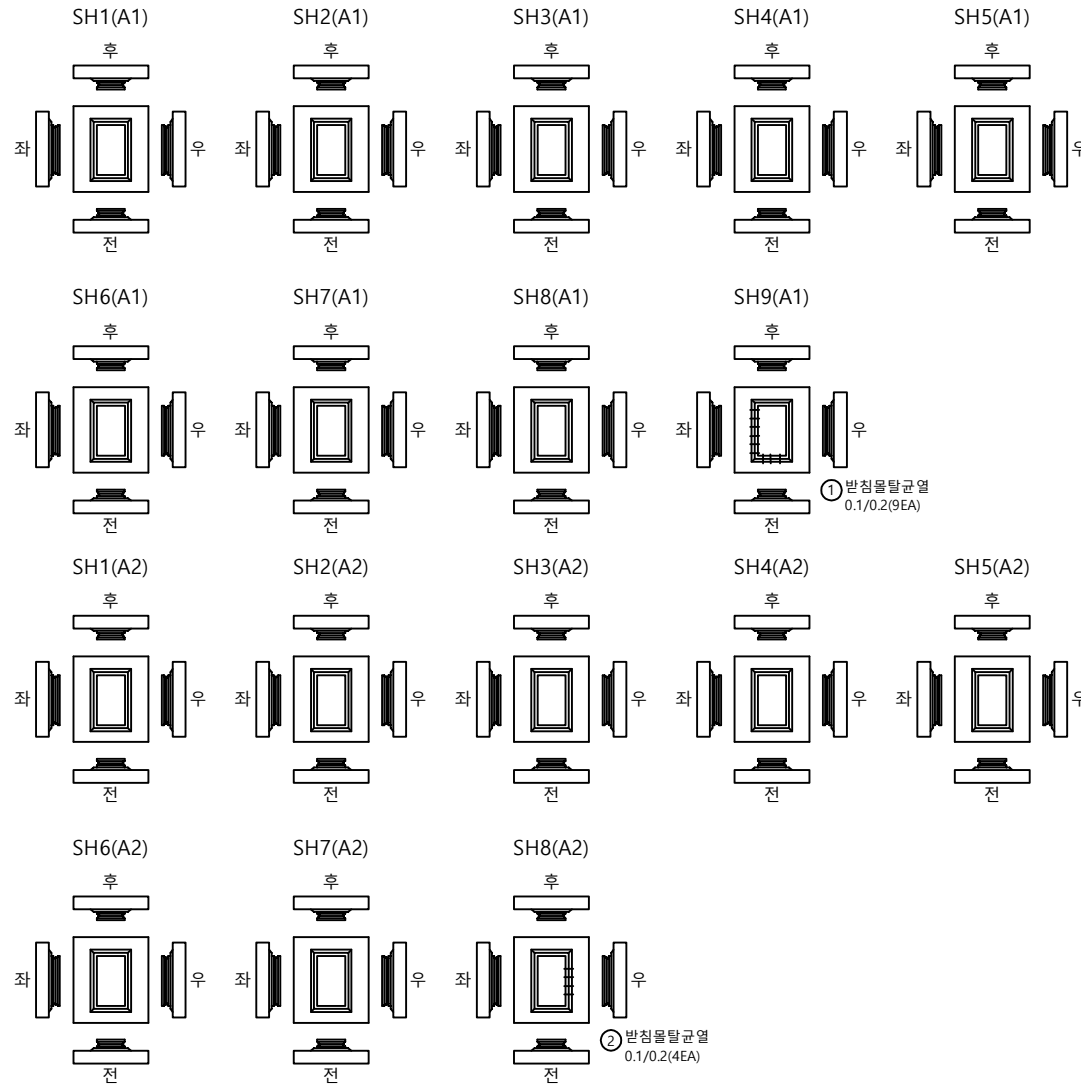
일광IC교(부산) 받침장치 P1

| 받침장치 | | | | | | | | | |
|---|---|---|---|---|---|---|---|---|---|
| 1 | 구 | 교량받침 | 받침물탈 균열 | 0.1 | 0.2 | | 9 | m | 1.80 |
| 2 | 구 | 교량받침 | 받침물탈 균열 | 0.1 | 0.2 | | 4 | m | 0.80 |

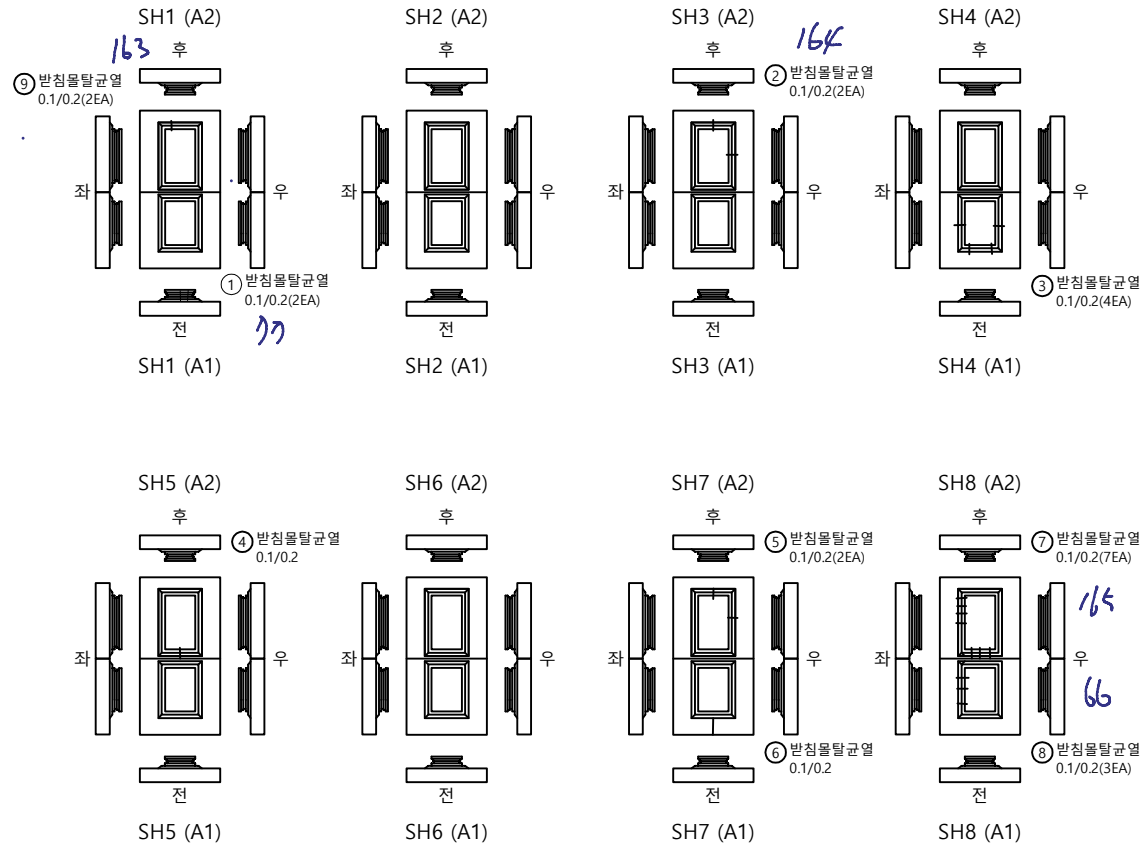
일광IC교(부산) 받침장치 P3

| 받침장치 | | | | | | | | | | |
|---|---|---|---|---|---|---|---|---|---|---|
| 1 | 구 | 교량받침 | 받침돌탈 균열 | 0.1 | 0.2 | | 2 | m | 0.40 | |

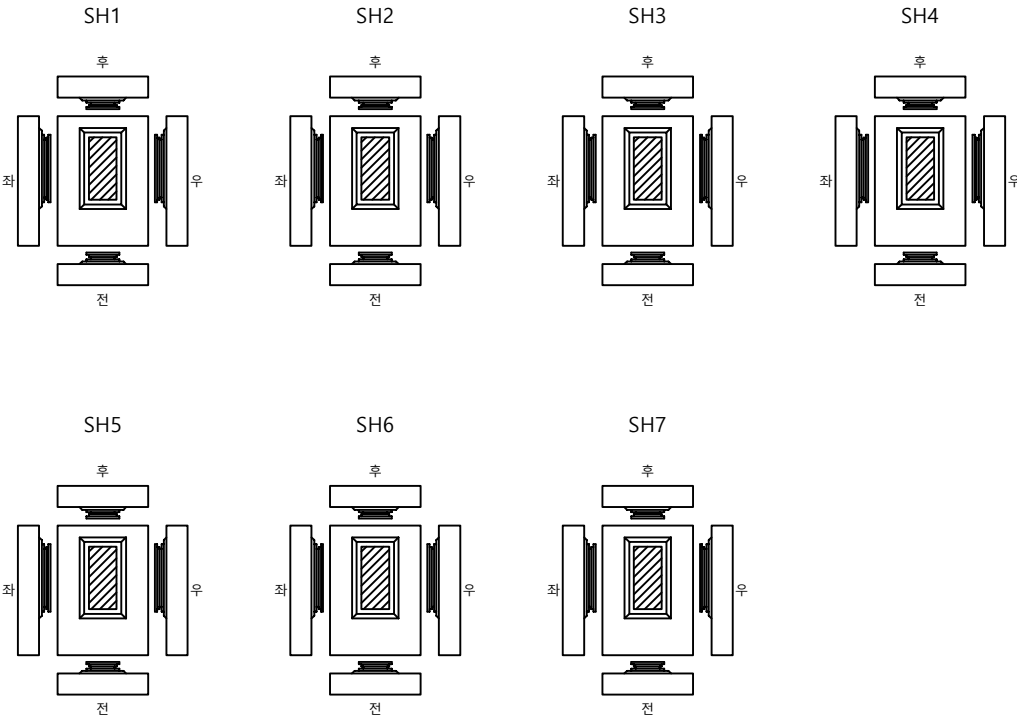
일광IC교(부산) 받침장치 A2

① 탄성패드 밀림  
7EA
