# 일광IC교(울산) 교면포장 S1

# 손상물량표

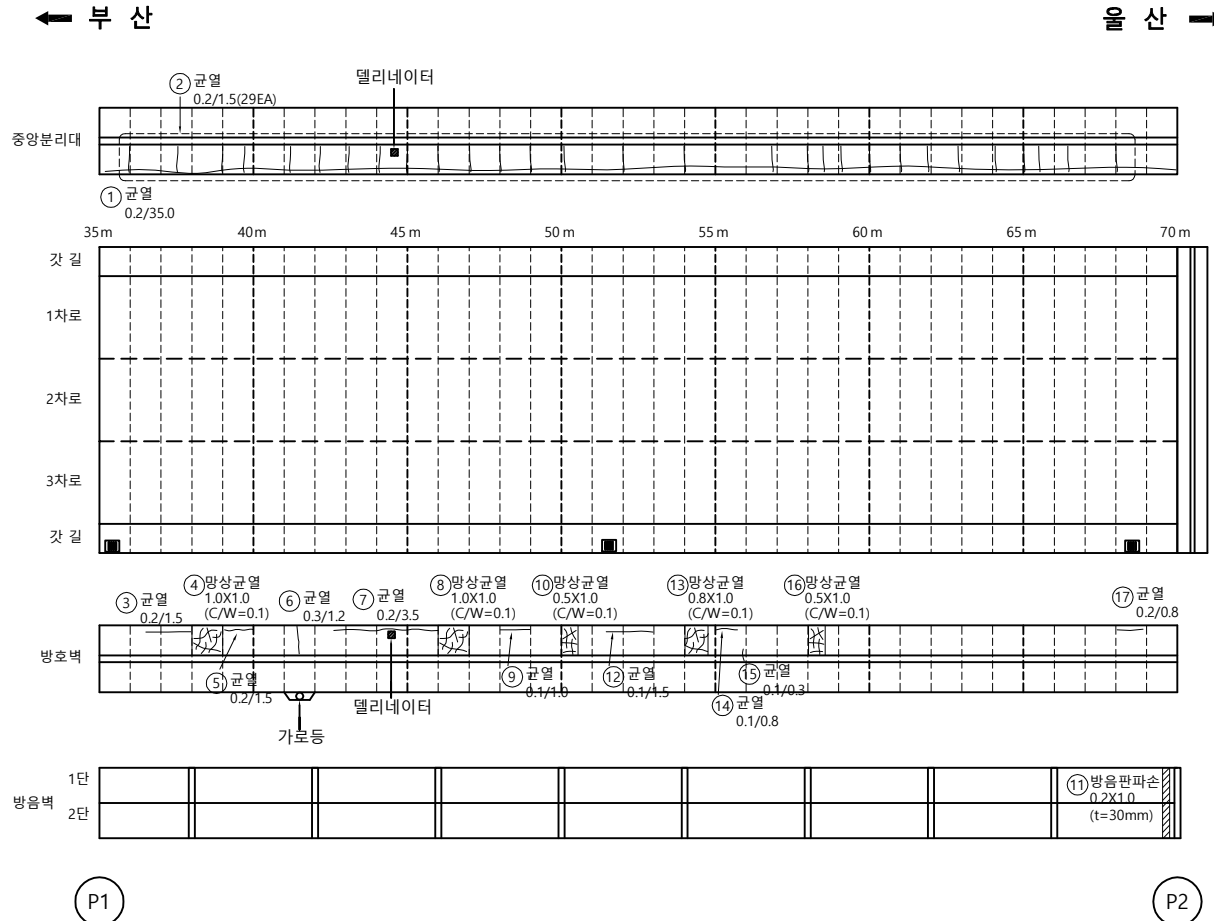
| 번호 | 신/구 | 부재명 | 손 상 현 황 | 손 상 규 모 | | | | | 비고 |
|---|---|---|---|---|---|---|---|---|---|
| 1 | 구 | 방호벽 | 균열 | 0.2 | 35.0 | | 1 | m | 35.00 |
| 2 | 구 | 방호벽 | 균열 | 0.2 | 1.5 | | 29 | m | 43.50 |
| 6 | 구 | 방호벽 | 균열(0.3mm이상) | 0.3 | 1.2 | | 1 | m | 1.20 |

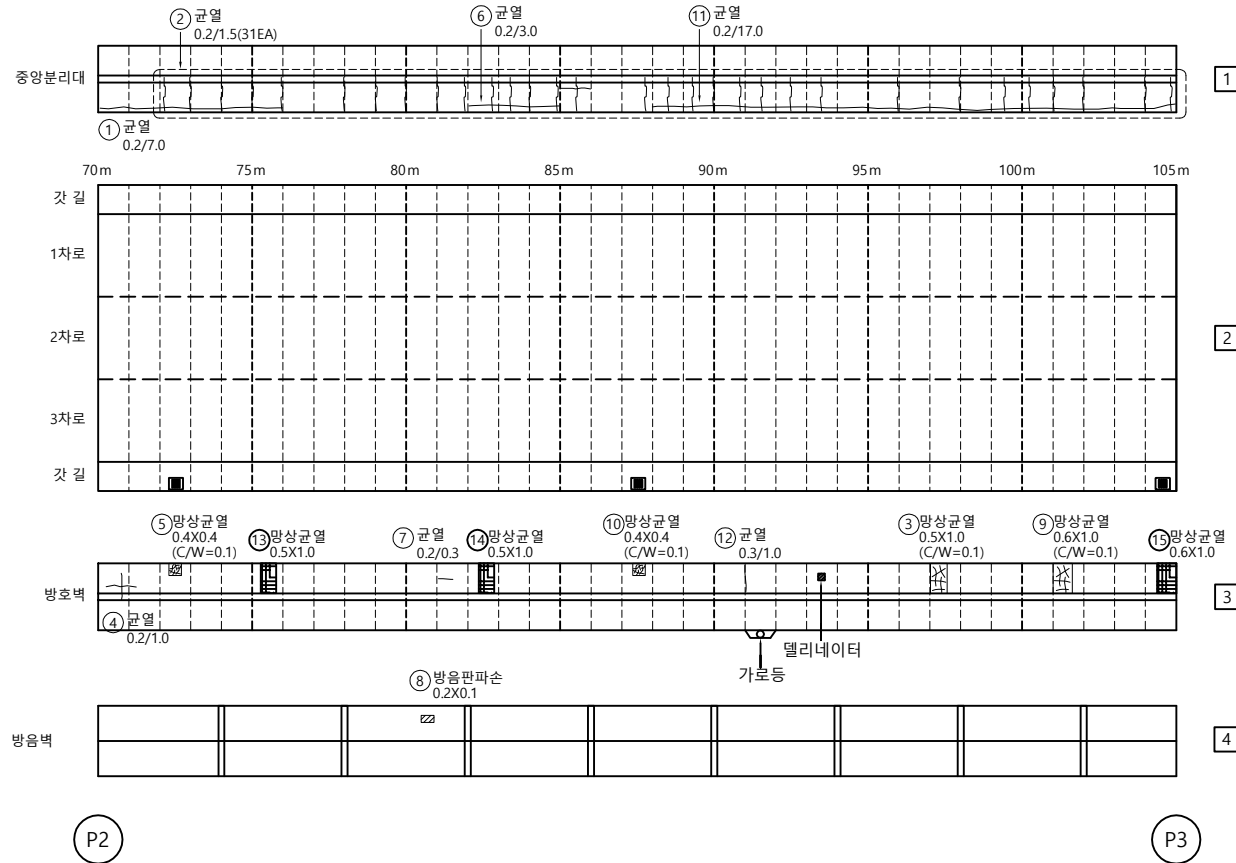
| 번호 | 신/구 | 부재명 | 손 상 현 황 | 손 상 규 모 | | | | | | 비고 |
|---|---|---|---|---|---|---|---|---|---|---|
| 1 | 구 | 방호벽 | 균열 | 0.2 | 7.0 | | 1 | m | 7.00 | |
| 2 | 구 | 방호벽 | 망상균열 | 0.2 | 1.5 | | 31 | m | 46.50 | |
| 13 | 구 | 방호벽 | 균열(0.3mm이상) | 0.3 | 1.0 | | 1 | m | 1.00 | |

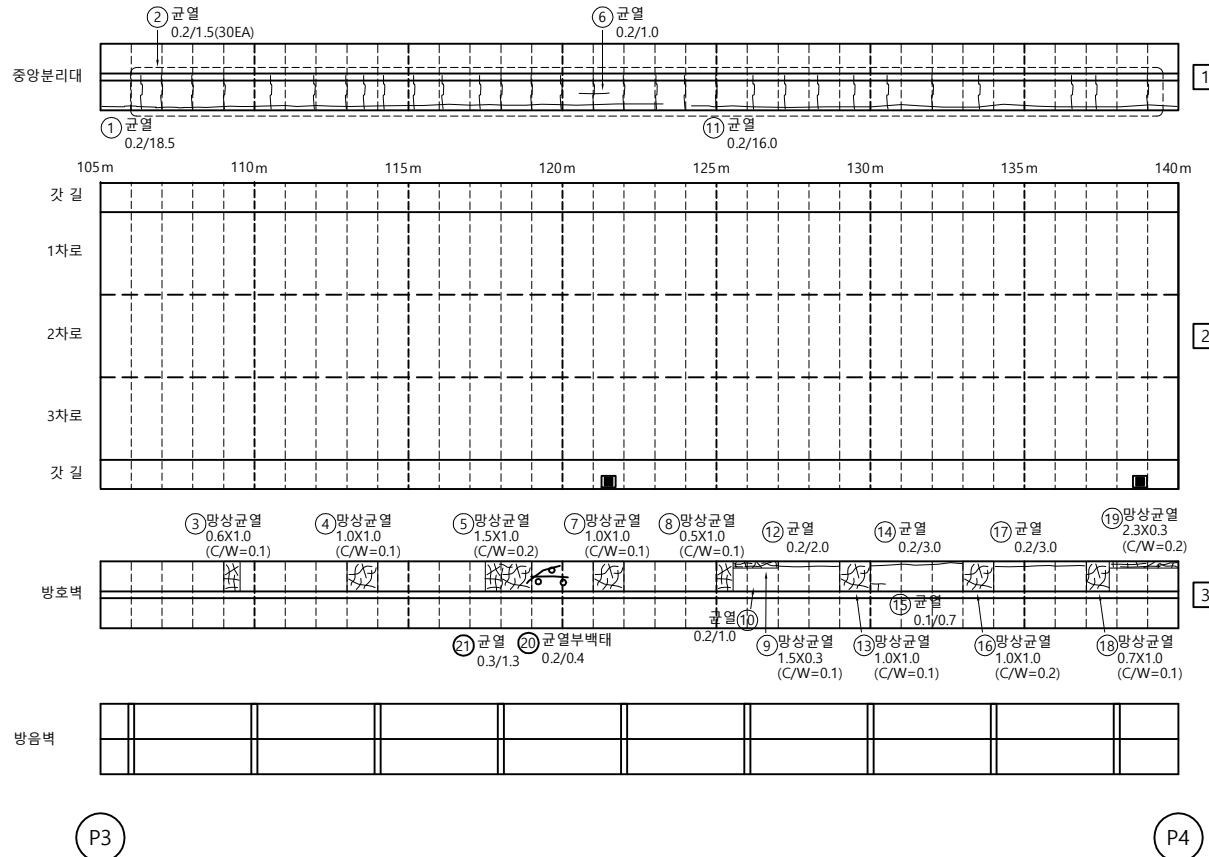
| 번호 | 선/구 | 부재명 | 손 상 현 황 | 손 상 규 모 | | | | | 비고 |
|---|---|---|---|---|---|---|---|---|---|
| 1 | 구 | 방호벽 | 균열 | 0.2 | 18.5 | | 1 | m | 18.50 |
| 2 | 구 | 방호벽 | 균열 | 0.2 | 1.5 | | 30 | m | 45.00 |
| 20 | 구 | 방호벽 | 균열부 백태 | 0.2 | 0.4 | | 1 | m | 0.40 |
| 21 | 구 | 방호벽 | 균열(0.3mm이상) | 0.3 | 1.3 | | 1 | m | 1.30 |

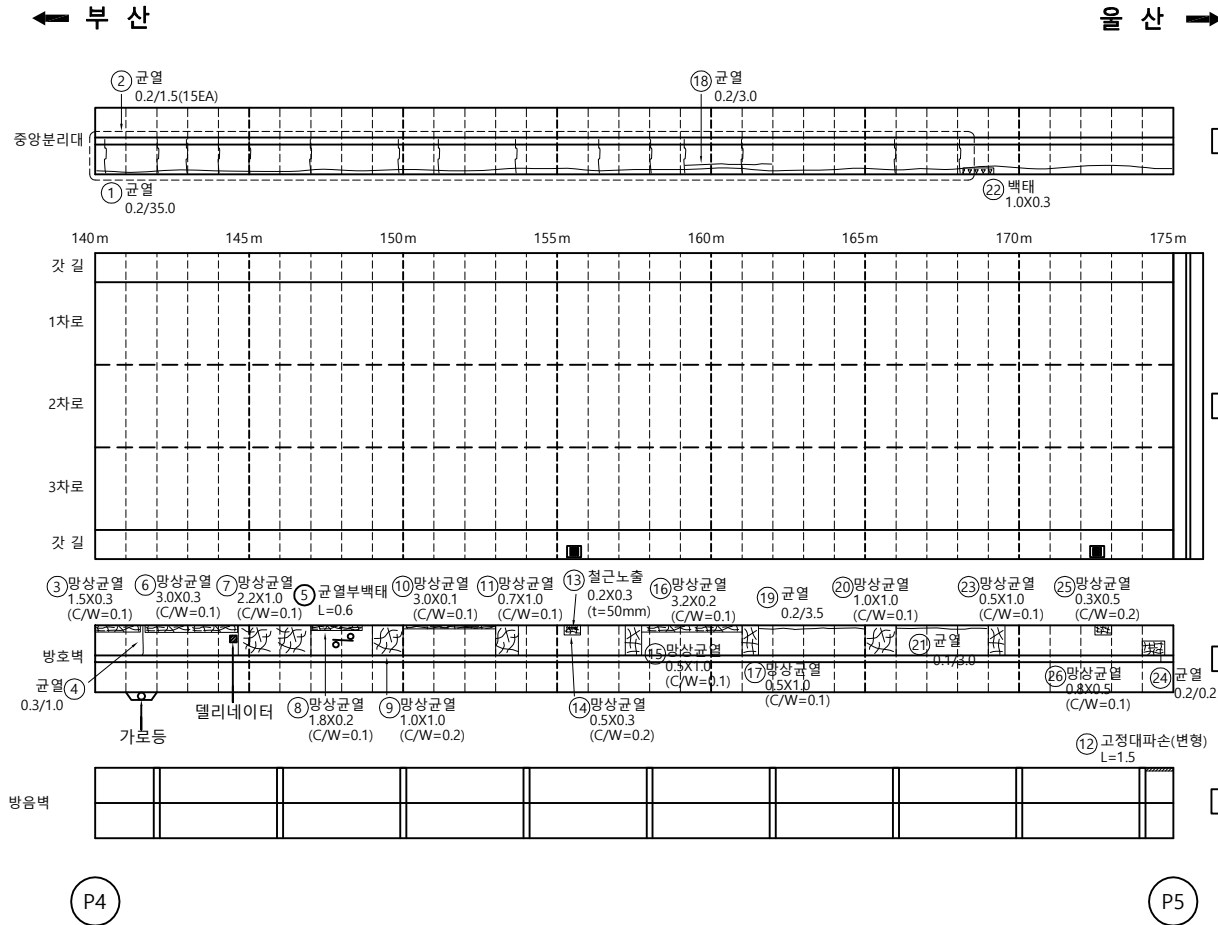
| 번호 | 선/구 | 부재명 | 손 상 현 황 | 손 상 규 모 | | | | | 비고 |
|---|---|---|---|---|---|---|---|---|---|
| 1 | 구 | 방호벽 | 균열 | 0.2 | 35.0 | | 1 | m | 35.00 |
| 2 | 구 | 방호벽 | 균열 | 0.2 | 1.5 | | 15 | m | 22.50 |
| 4 | 구 | 방호벽 | 균열(0.3mm이상) | 0.3 | 1.0 | | 1 | m | 1.00 |
| 5 | 구 | 방호벽 | 균열부 백태 | 0.1 | 0.6 | | 1 | m | 0.60 |

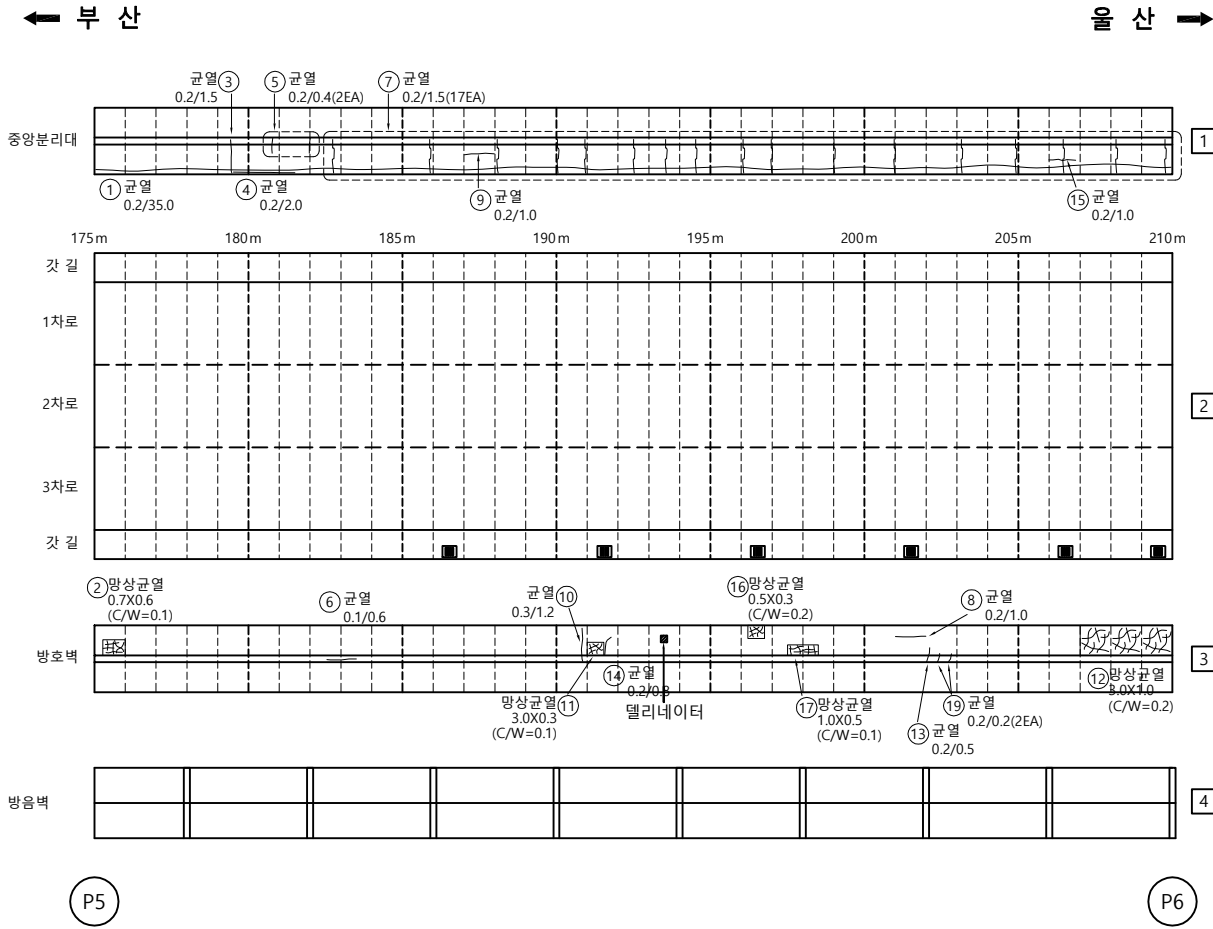
일광IC교(울산) 교면포장 S6

| 교면포장 | | | | | | | | | |
|---|---|---|---|---|---|---|---|---|---|
| 1 | 구 | 방호벽 | 균열 | 0.2 | 35.0 | | 1 | m | 35.00 |
| 7 | 구 | 방호벽 | 균열 | 0.2 | 1.5 | | 17 | m | 25.50 |
| 10 | 구 | 방호벽 | 균열(0.3mm이상) | 0.3 | 1.2 | | 1 | m | 1.20 |

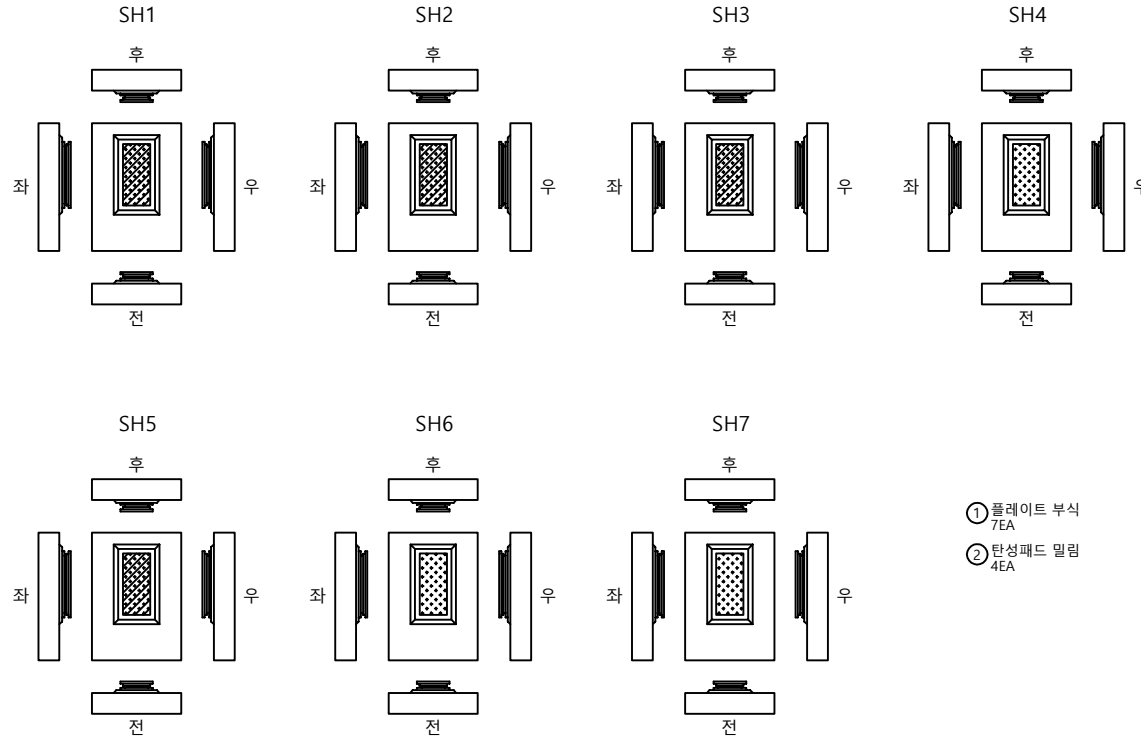
- ① 플레이트 부식  
7EA
- ② 탄성패드 밀림  
4EA
