# 일광IC교(울산) 교면포장 S1

# 손상물량표

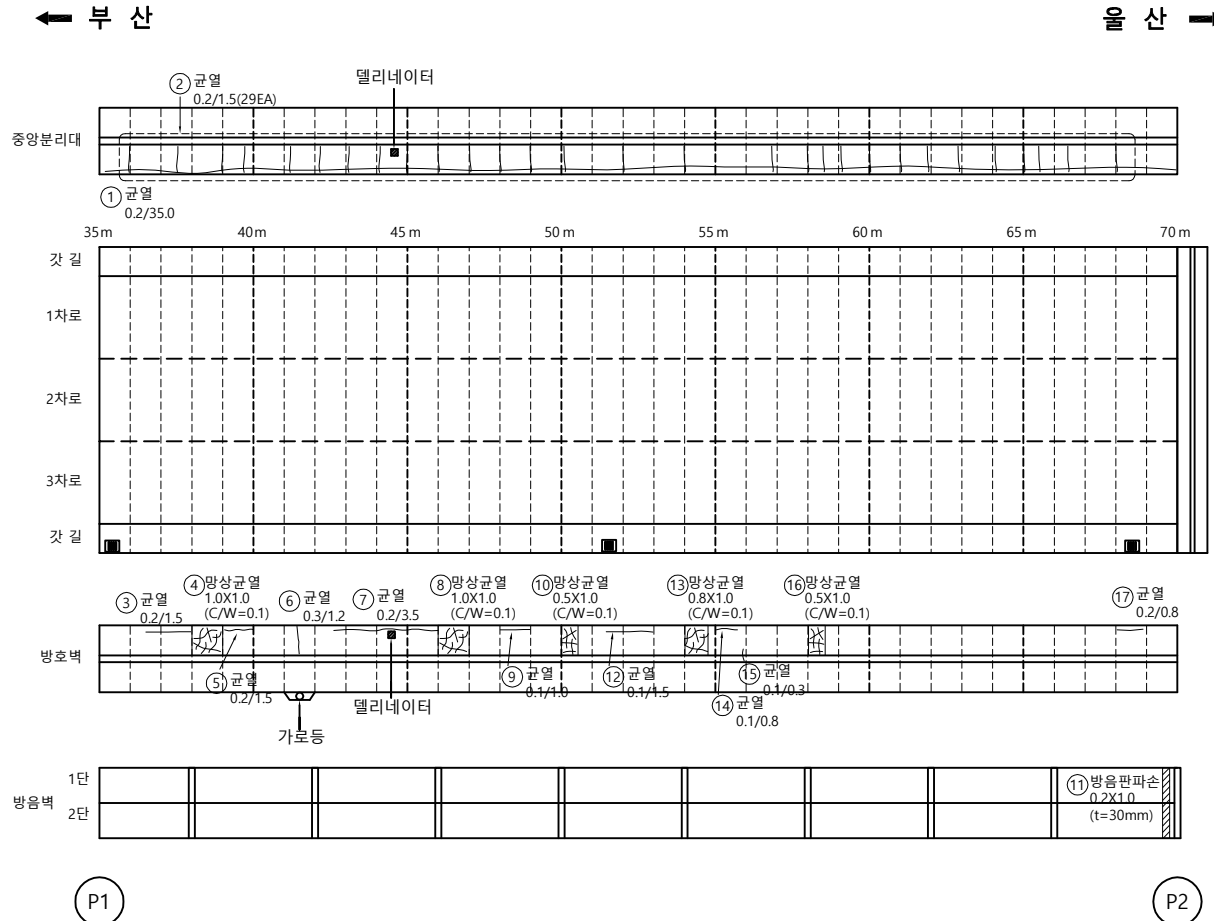
| 번호 | 신/구 | 부재명 | 손 상 현 황 | 손 상 규 모 | | | | | 비고 |
|---|---|---|---|---|---|---|---|---|---|
| 1 | 구 | 방호벽 | 균열 | 0.2 | 35.0 | | 1 | m | 35.00 |
| 2 | 구 | 방호벽 | 균열 | 0.2 | 1.5 | | 29 | m | 43.50 |
| 6 | 구 | 방호벽 | 균열(0.3mm이상) | 0.3 | 1.2 | | 1 | m | 1.20 |

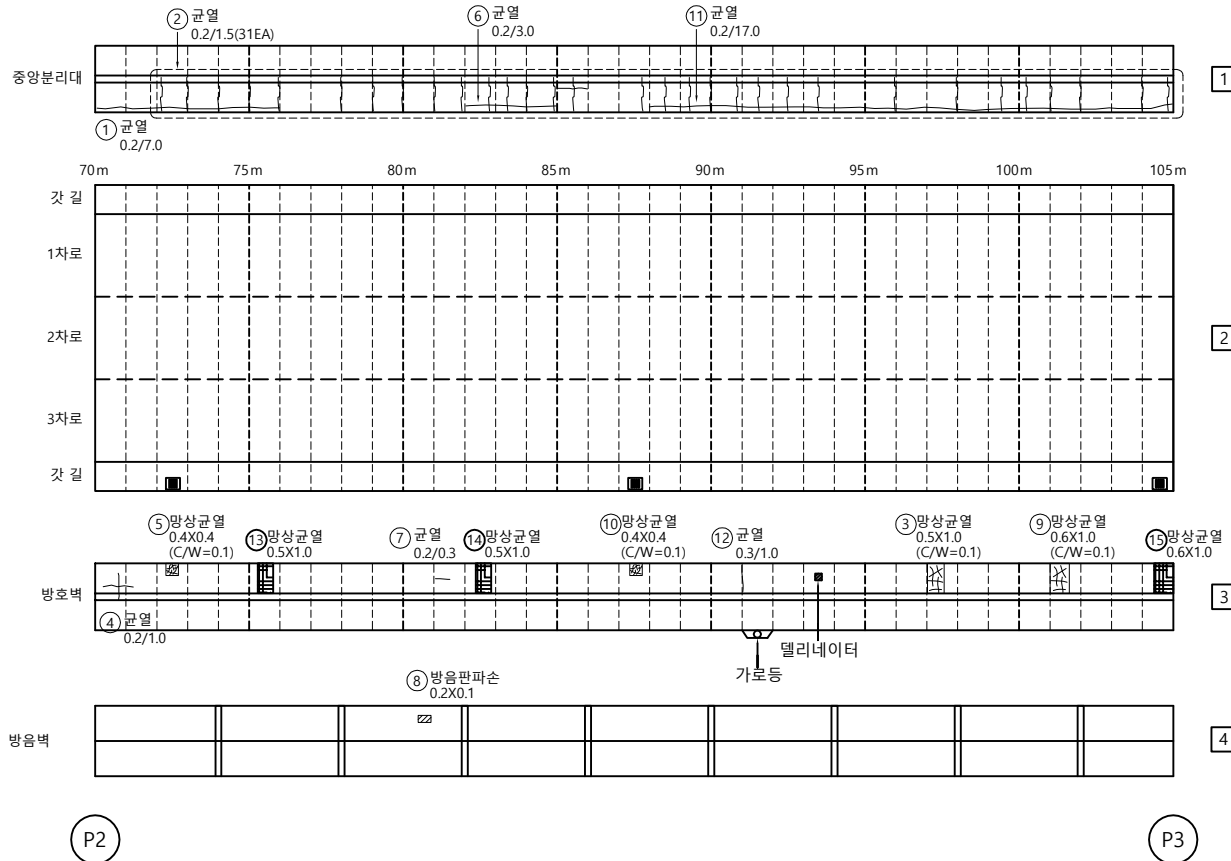
| 번호 | 선/구 | 부재명 | 손 상 현 황 | 손 상 규 모 | | | | | 비고 |
|---|---|---|---|---|---|---|---|---|---|
| 1 | 구 | 방호벽 | 균열 | 0.2 | 7.0 | | 1 | m | 7.00 |
| 2 | 구 | 방호벽 | 망상균열 | 0.2 | 1.5 | | 31 | m | 46.50 |
| 13 | 구 | 방호벽 | 균열(0.3mm이상) | 0.3 | 1.0 | | 1 | m | 1.00 |

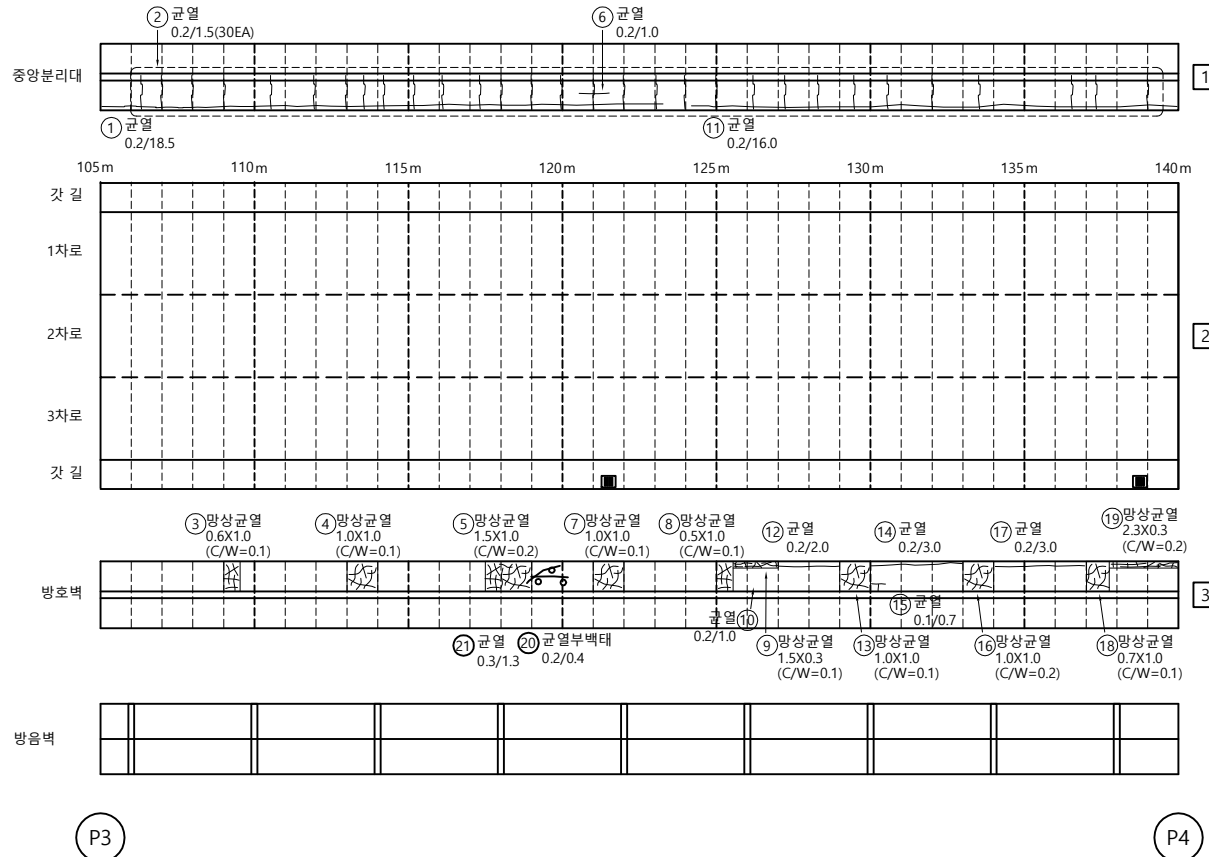
| 번호 | 신/구 | 부재명 | 손 상 현 황 | 손 상 규 모 | | | | | 비고 |
|---|---|---|---|---|---|---|---|---|---|
| 1 | 구 | 방호벽 | 균열 | 0.2 | 18.5 | | 1 | m | 18.50 |
| 2 | 구 | 방호벽 | 균열 | 0.2 | 1.5 | | 30 | m | 45.00 |
| 21 | 구 | 방호벽 | 균열(0.3mm이상) | 0.3 | 1.3 | | 1 | m | 1.30 |

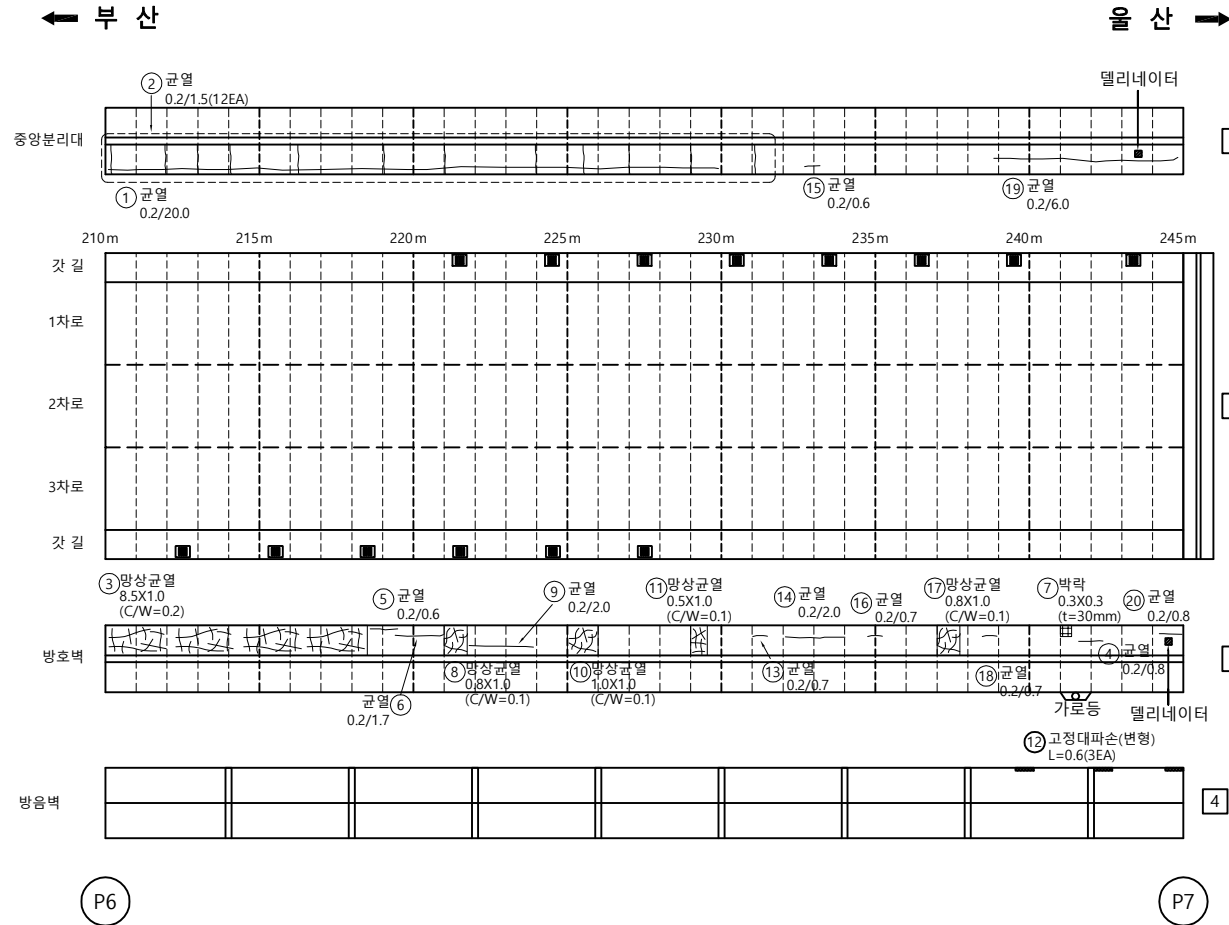
일광IC교(울산) 교면포장 S7

| 교면포장 S7 | | | | | | | | | |
|---|---|---|---|---|---|---|---|---|---|
| 1 | 구 | 방호벽 | 균열 | 0.2 | 20.0 | | 1 | m | 20.00 |
| 2 | 구 | 방호벽 | 균열 | 0.2 | 1.5 | | 12 | m | 18.00 |
| 3 | 구 | 방호벽 | 망상균열 | 0.2 | 8.5 | 1.0 | 1 | m | 8.50 |

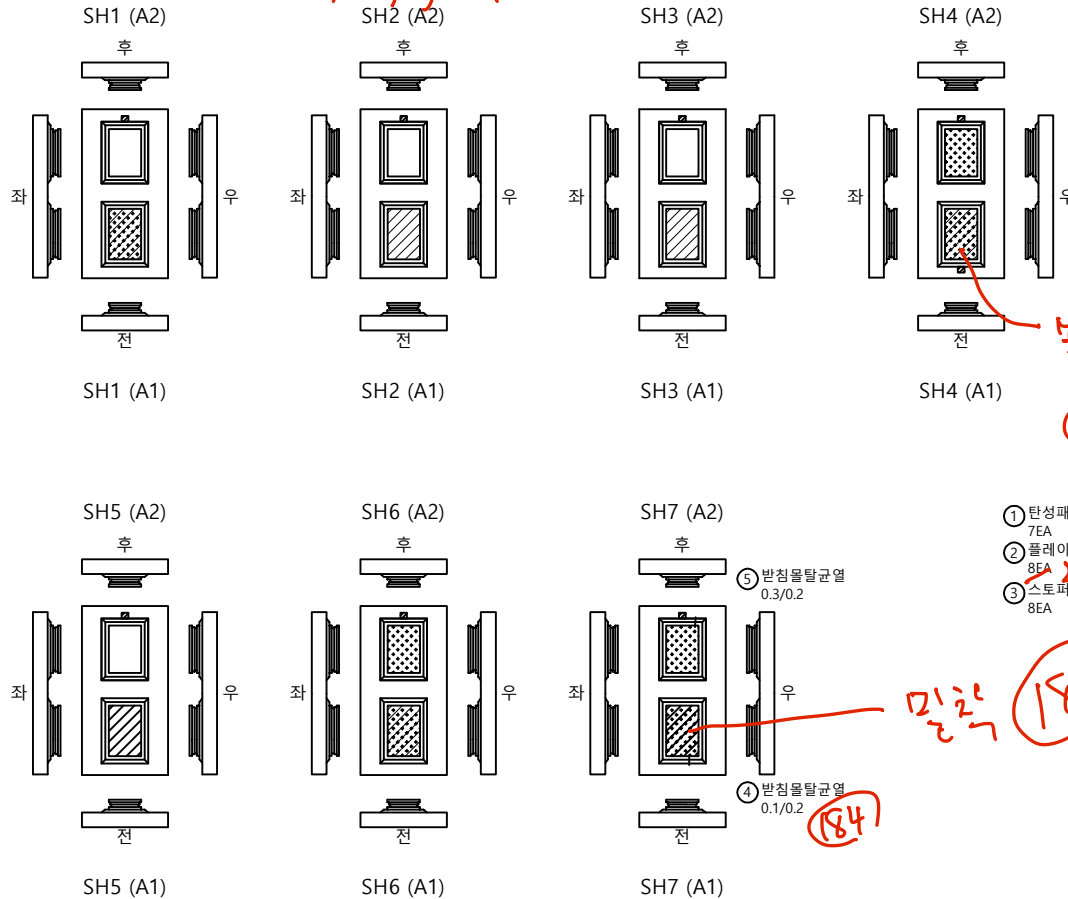
일광IC교(울산) 받침장치 P2

- ① 탄성패드 밀림 7EA
- ② 플레이트 부식 8EA
- ③ 스토퍼 밀착 8EA

④ 받침물탈균열 0.1/0.2

⑤ 받침물탈균열 0.3/0.2

| 번호 | 선/구 | 부재명 | 손상현황 | 손상규모 | | | | | 비고 |
|---|---|---|---|---|---|---|---|---|---|
| 2 | 선 | 교량받침 | 플레이트 부식 | | | | 8 | EA | 8.00 |
| 5 | 선 | 교량받침 | 받침물탈 균열 | 0.3 | 0.2 | | 1 | m | 0.20 |

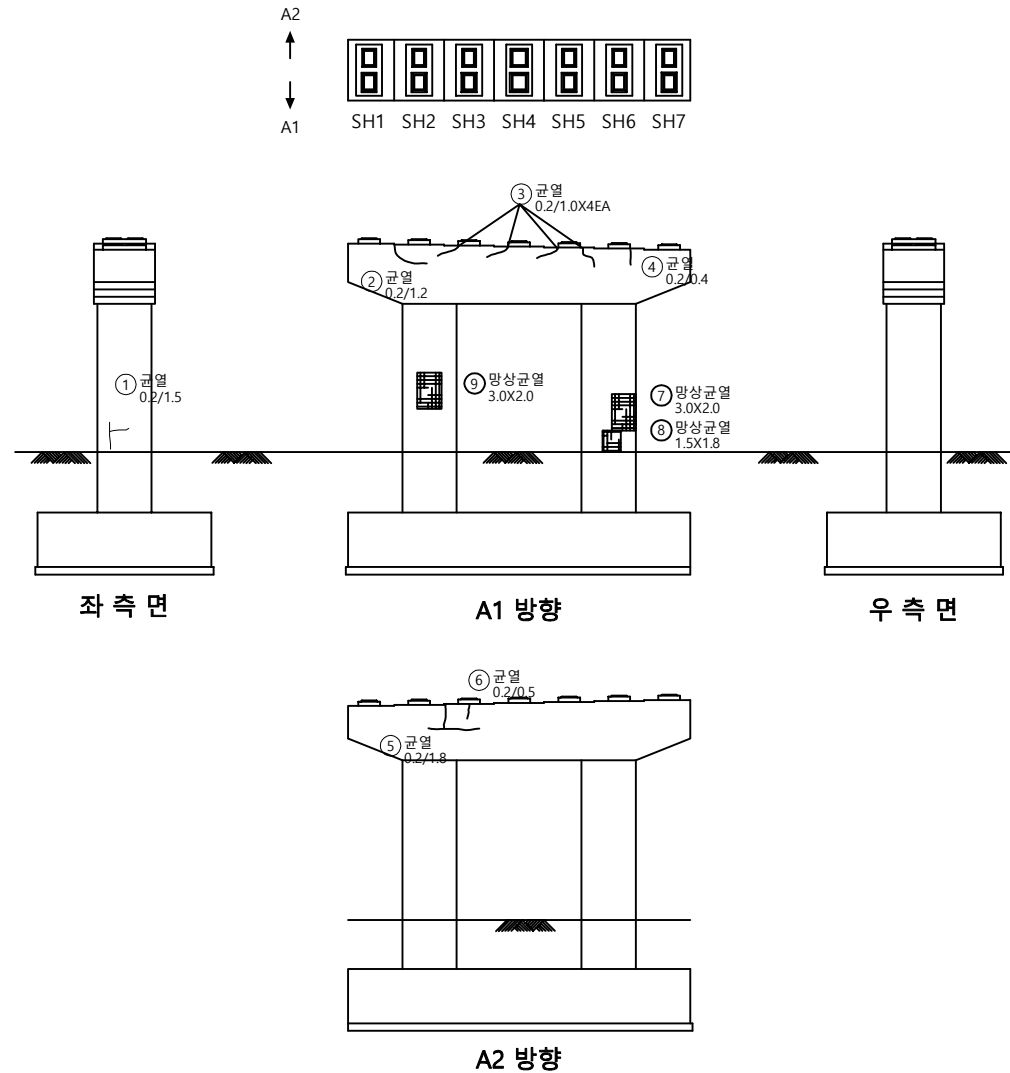
| 교각 | | | | | | | | | |
|---|---|---|---|---|---|---|---|---|---|
| P3 | | | | | | | | | |

| 교각 | | | | | | | | | |
|---|---|---|---|---|---|---|---|---|---|
| 1 | 구 | 교각 | 균열 | 0.2 | 1.5 | | 1 | m | 1.50 |
| 3 | 구 | 교각 | 균열 | 0.2 | 1.0 | | 4 | m | 4.00 |
| 7 | 구 | 교각 | 망상균열 | 0.2 | 3.0 | 2.0 | 1 | m <sup>2</sup> | 6.00 |
| 8 | 구 | 교각 | 망상균열 | 0.2 | 1.5 | 1.8 | 1 | m <sup>2</sup> | 2.70 |

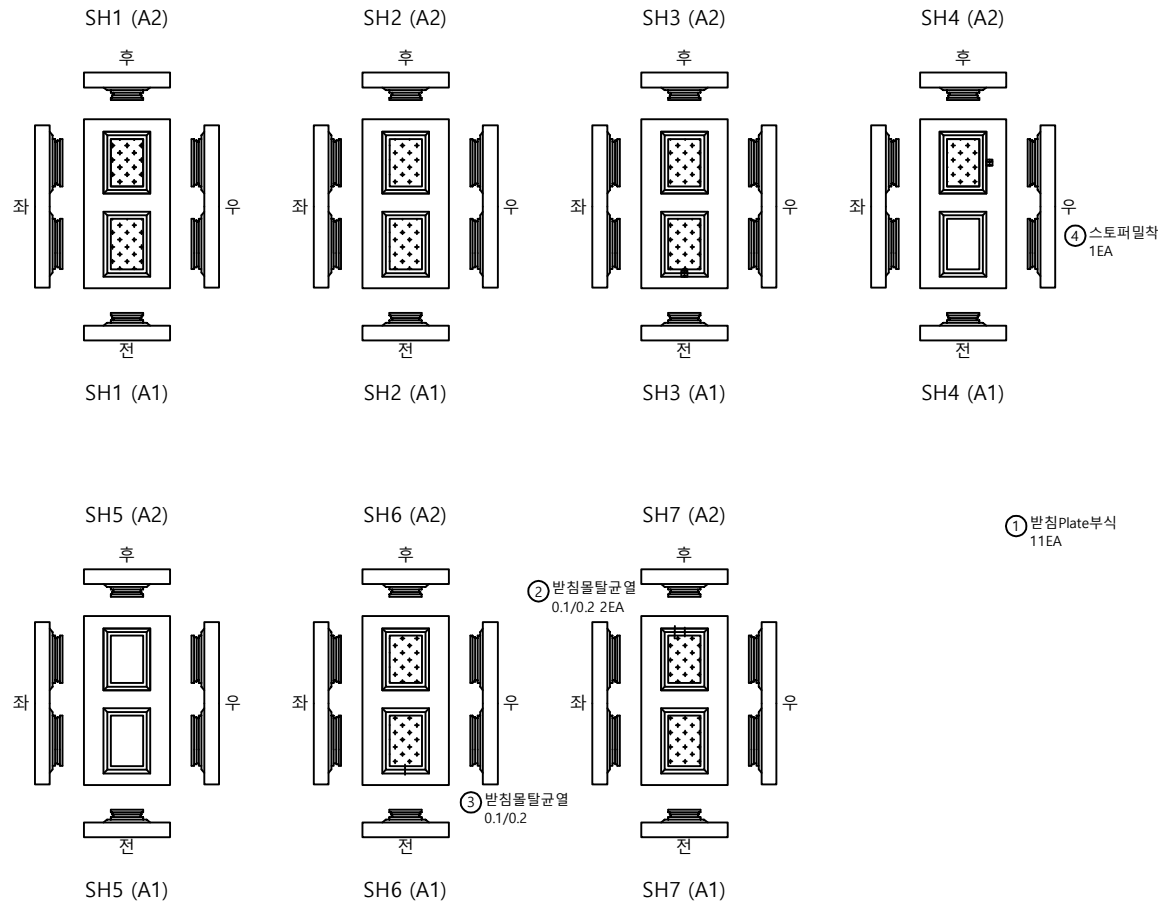
① 받침Plate부식  
11EA

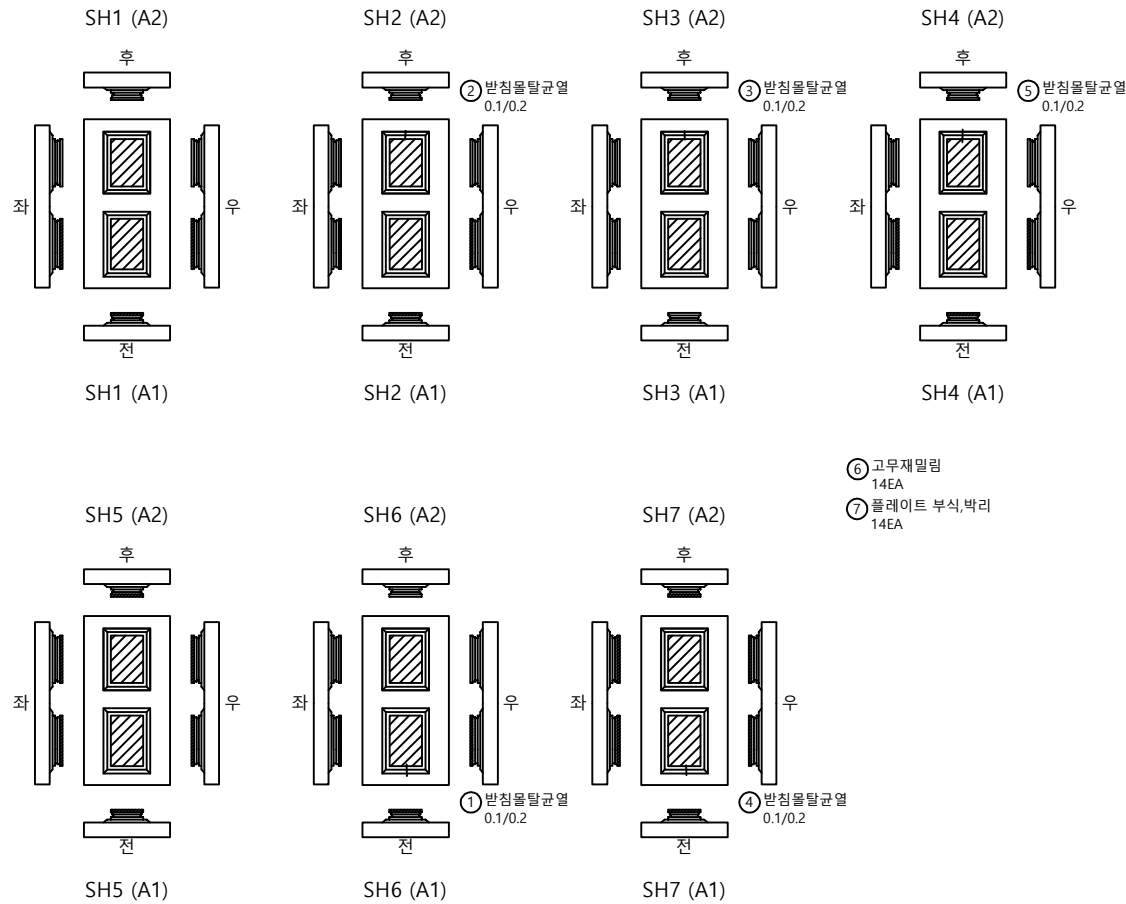
일광IC교(울산) 받침장치 P8

- ⑥ 고무재밀림  
14EA  
⑦ 플레이트 부식, 박리  
14EA
