# 일광IC교(울산) 교면포장 S1

## 손상물량표

2023년 부산울산고속도로 정밀안전점검 및 성능평가용역

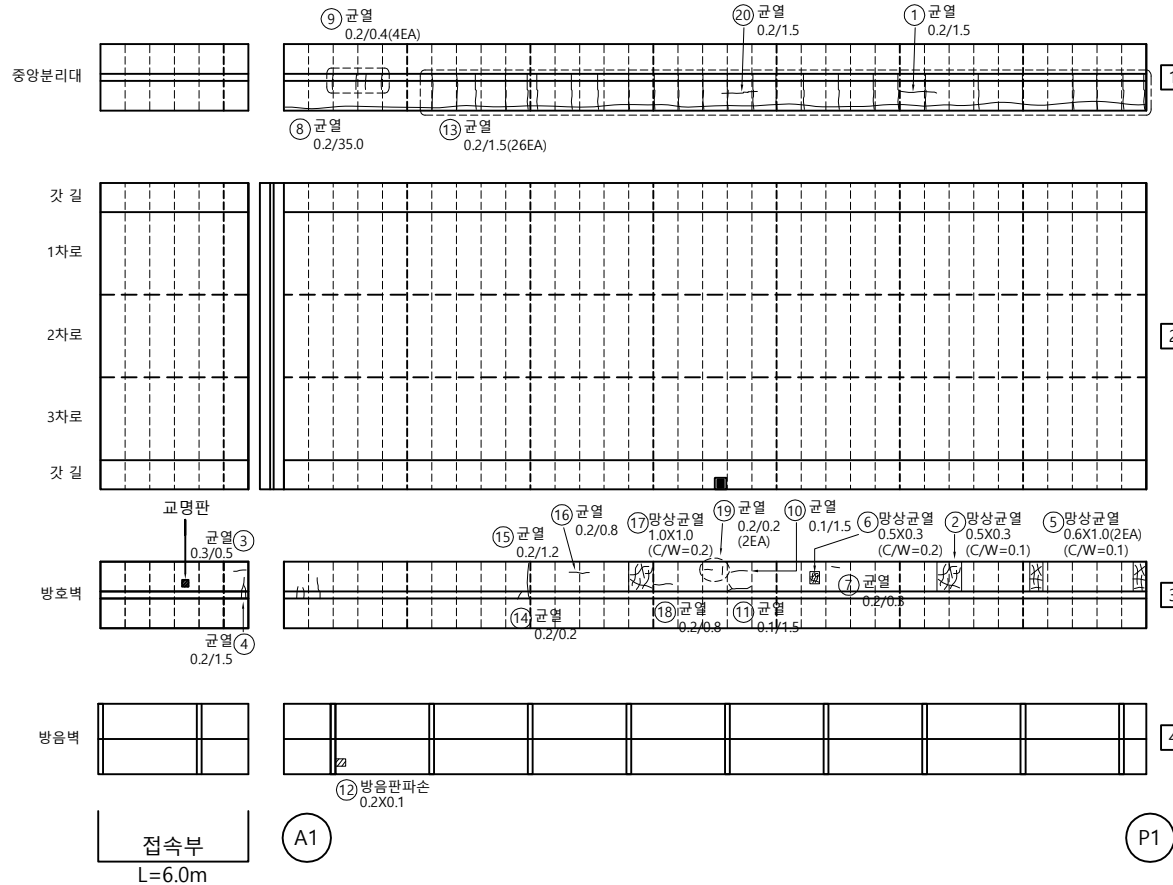
| 번호 | 선/구 | 부재명 | 손상현황 | 손상규모 | | | | | 비고 |
|---|---|---|---|---|---|---|---|---|---|
| 1 | 구 | 방호벽 | 균열 | 0.2 | 1.5 | | 1 | m | 1.50 |
| 2 | 구 | 방호벽 | 망상균열 | 0.1 | 0.5 | 0.3 | 1 | m | 0.15 |
| 3 | 구 | 방호벽 | 균열(0.3mm이상) | 0.3 | 0.5 | | 1 | m | 0.50 |
| 8 | 구 | 방호벽 | 균열 | 0.2 | 3.5 | | 1 | m | 3.50 |
| 13 | 구 | 방호벽 | 균열 | 0.2 | 1.5 | | 26 | m | 39.00 |
