# 일광IC교(울산) 교면포장 S1

## 손상물량표

2023년 부산울산고속도로 정밀안전점검 및 성능평가용역

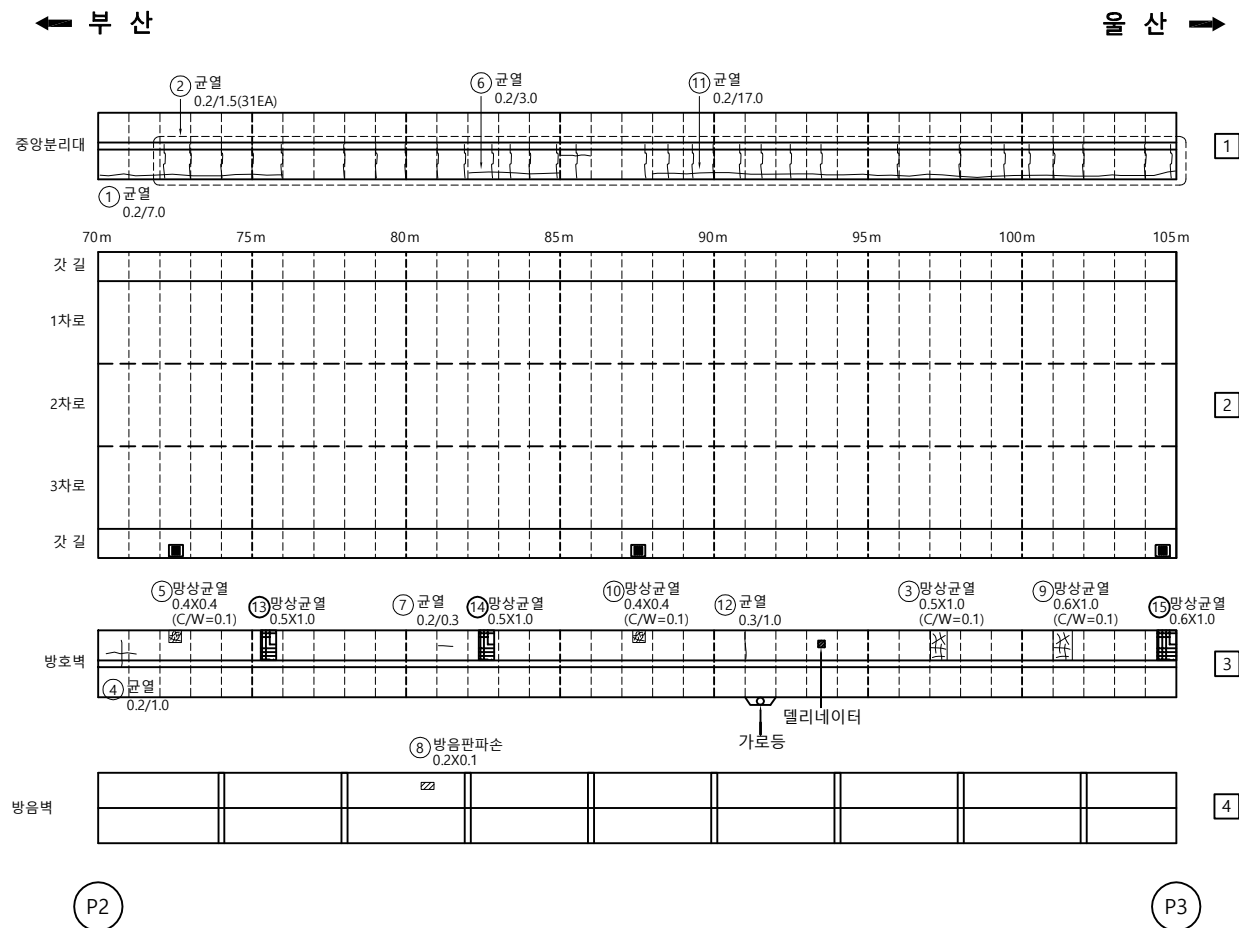
일광IC교(울산) 교면포장 S3

| 번호 | 선/구 | 부재명 | 손 상 현 황 | 손 상 규 모 | | | | | 비고 |
|---|---|---|---|---|---|---|---|---|---|
| 1 | 구 | 방호벽 | 균열 | 0.2 | 18.5 | | 1 | m | 18.50 |
| 2 | 구 | 방호벽 | 균열 | 0.2 | 1.5 | | 30 | m | 45.00 |
| 21 | 구 | 방호벽 | 균열(0.3mm이상) | 0.3 | 1.3 | | 1 | m | 1.30 |

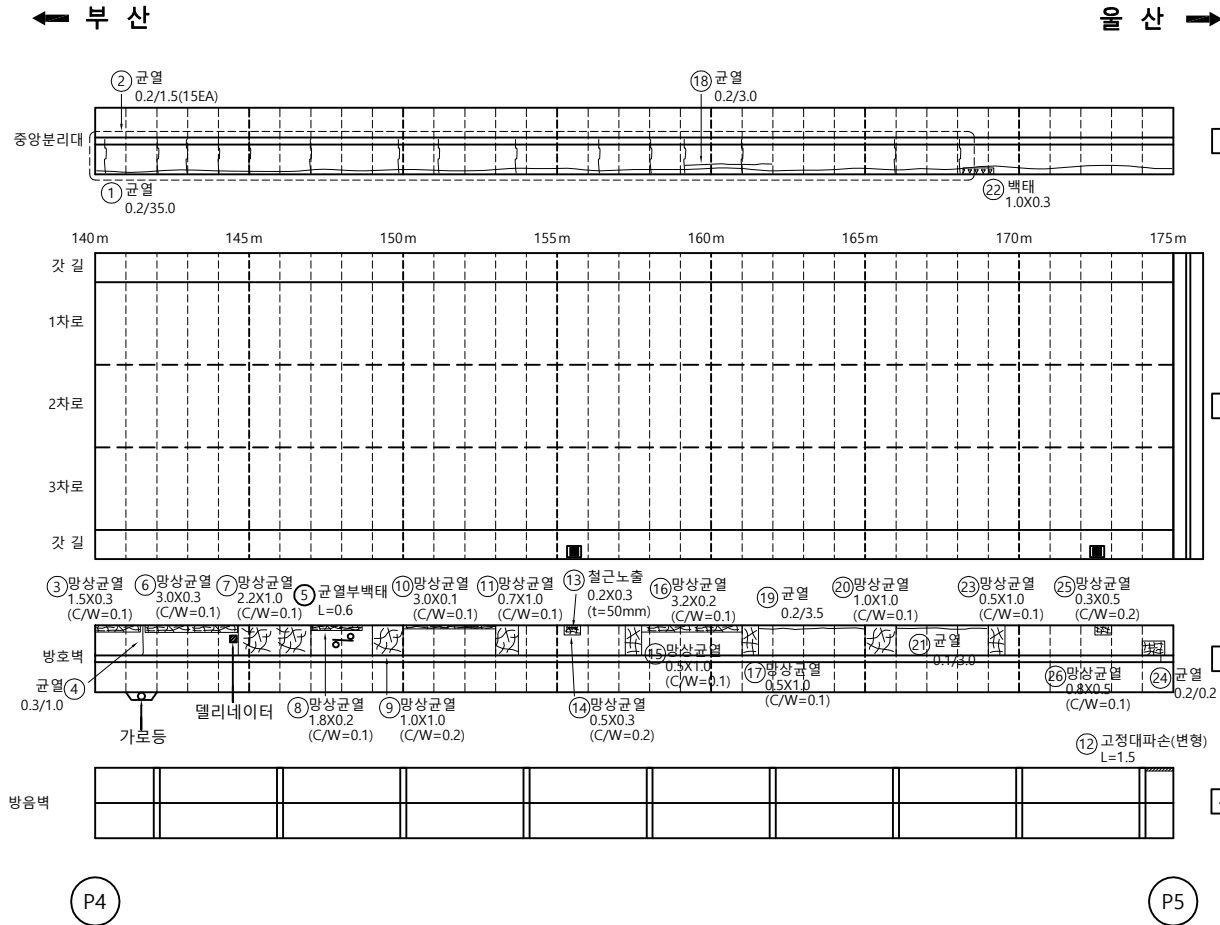
일광IC교(울산) 교면포장 S5

| 번호 | 신/구 | 부재명 | 손 상 현 황 | 손 상 규 모 | | | | | 비고 |
|---|---|---|---|---|---|---|---|---|---|
| 1 | 구 | 방호벽 | 균열 | 0.2 | 35.0 | | 1 | m | 35.00 |
| 7 | 구 | 방호벽 | 균열 | 0.2 | 1.5 | | 17 | m | 25.50 |
| 10 | 구 | 방호벽 | 균열(0.3mm이상) | 0.3 | 1.2 | | 1 | m | 1.20 |
