# 일광IC교(울산) 교면포장 S1

# 손상물량표

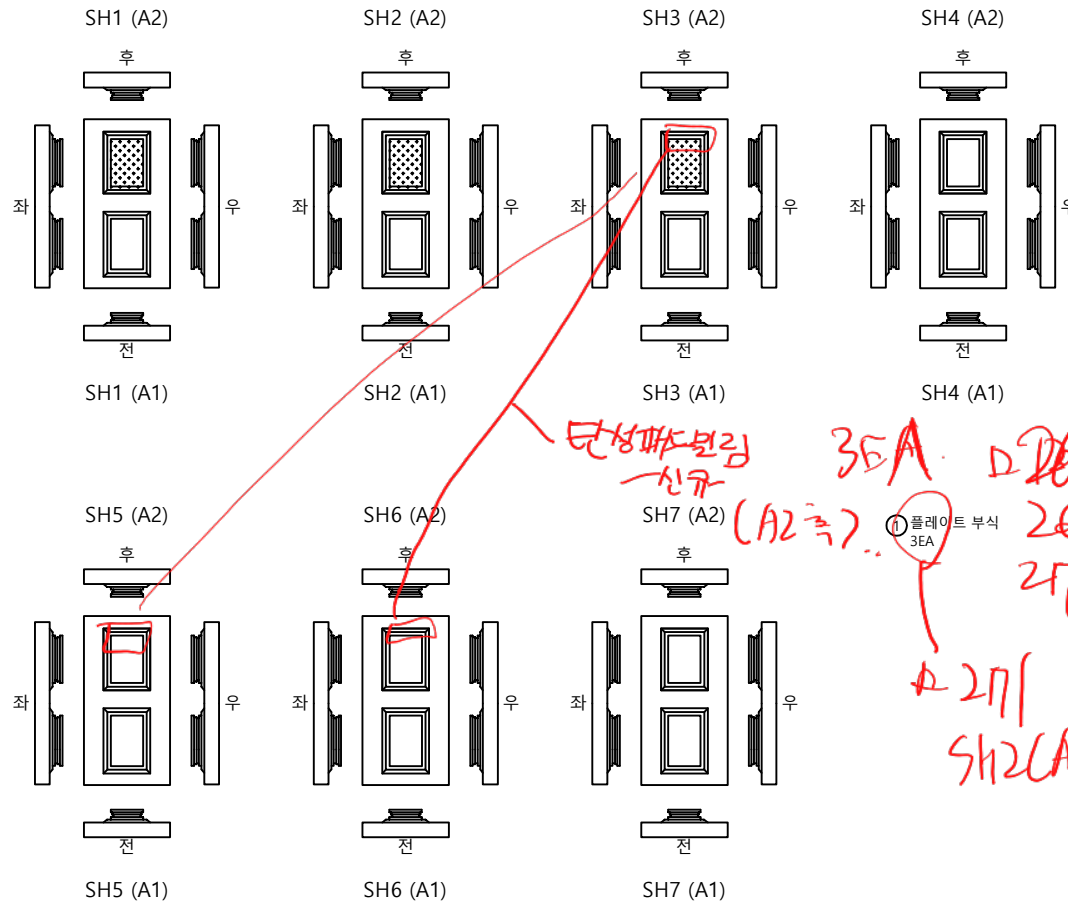
일광IC교(울산) 받침장치 P7

D228 ~ 244 P7-5H1~7(A1) A247 P7-5H5(A1) 이음강 정간 +5mm  
A248 P7연면(A1측) 6(0mm).

A249 P7-5H1~7(A2) A266 P7-5H4(A2) 이음강 정간 +40mm.  
~265 267

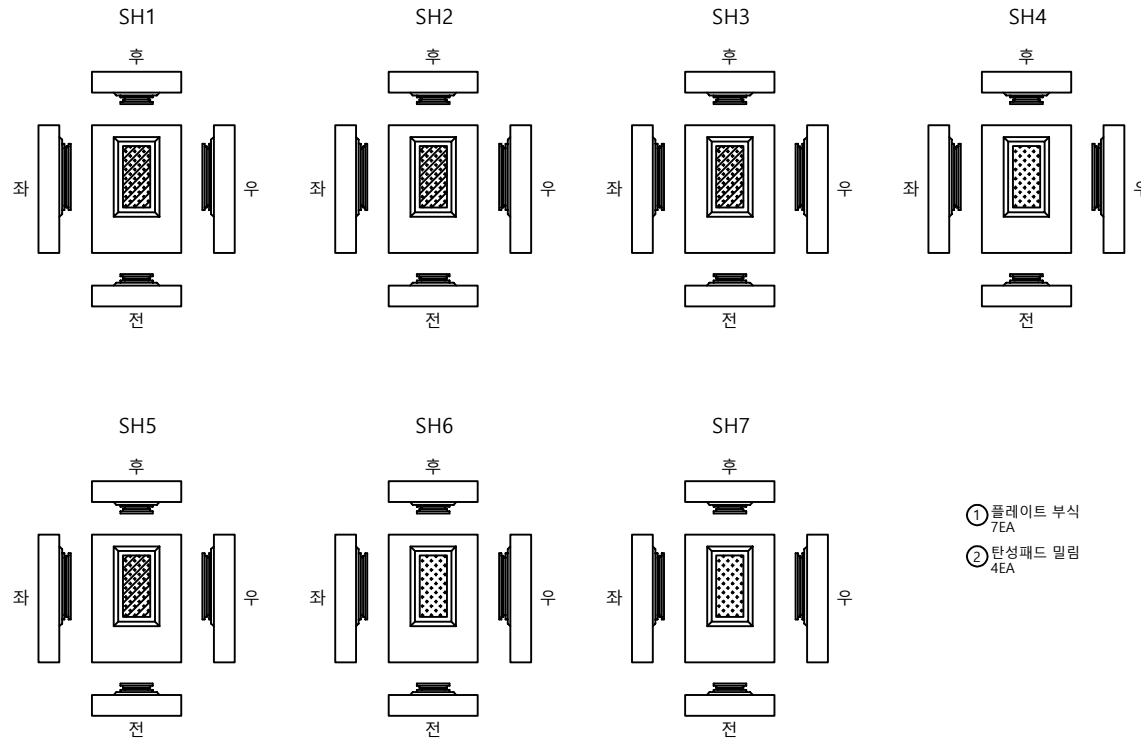
- ① 플레이트 부식  
7EA
- ② 탄성패드 밀림  
4EA
