일광IC교(울산) 교면포장 S1

| 용역명 | | 2023년 부산울산고속도로 정밀안전점검 및 성능평가용역 | | | |

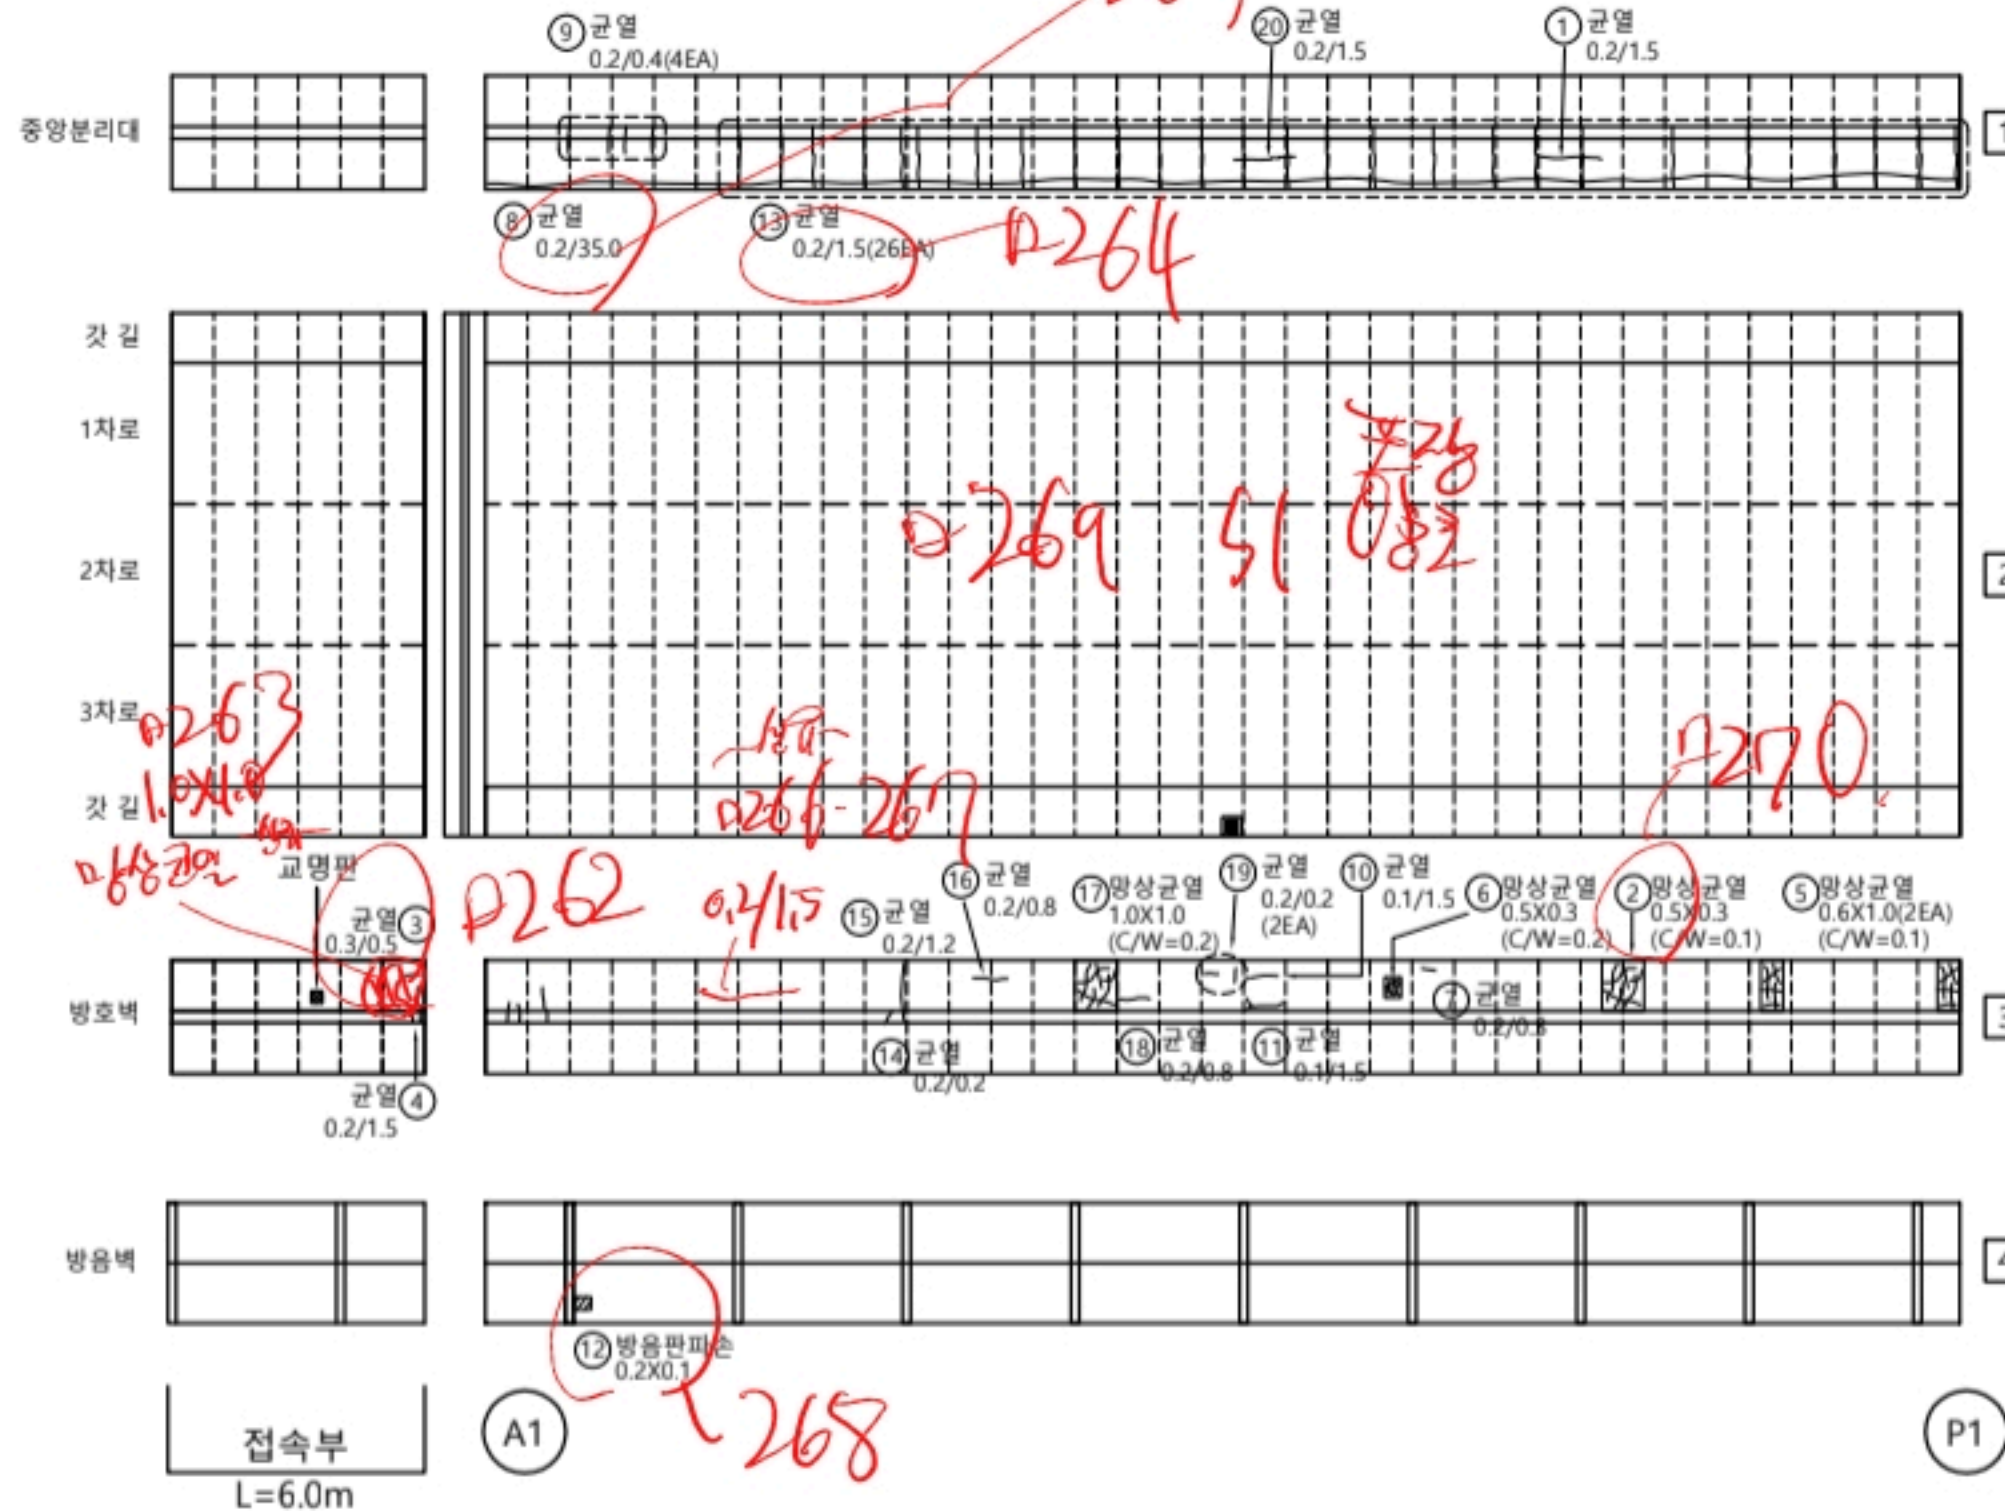
| 번호 | 선/구 | 부재명 | 손상 현상 | 손상 규모 | | | | | | 비고 |
|---|---|---|---|---|---|---|---|---|---|---|
| 1 | 구 | 방호벽 | 균열 | 0.2 | 1.5 | | 1 | m | 1.50 | |
| 8 | 구 | 방호벽 | 균열 | 0.2 | 3.5 | | 1 | m | 3.50 | |
| 13 | 구 | 방호벽 | 균열 | 0.2 | 1.5 | | 26 | m | 39.00 | |

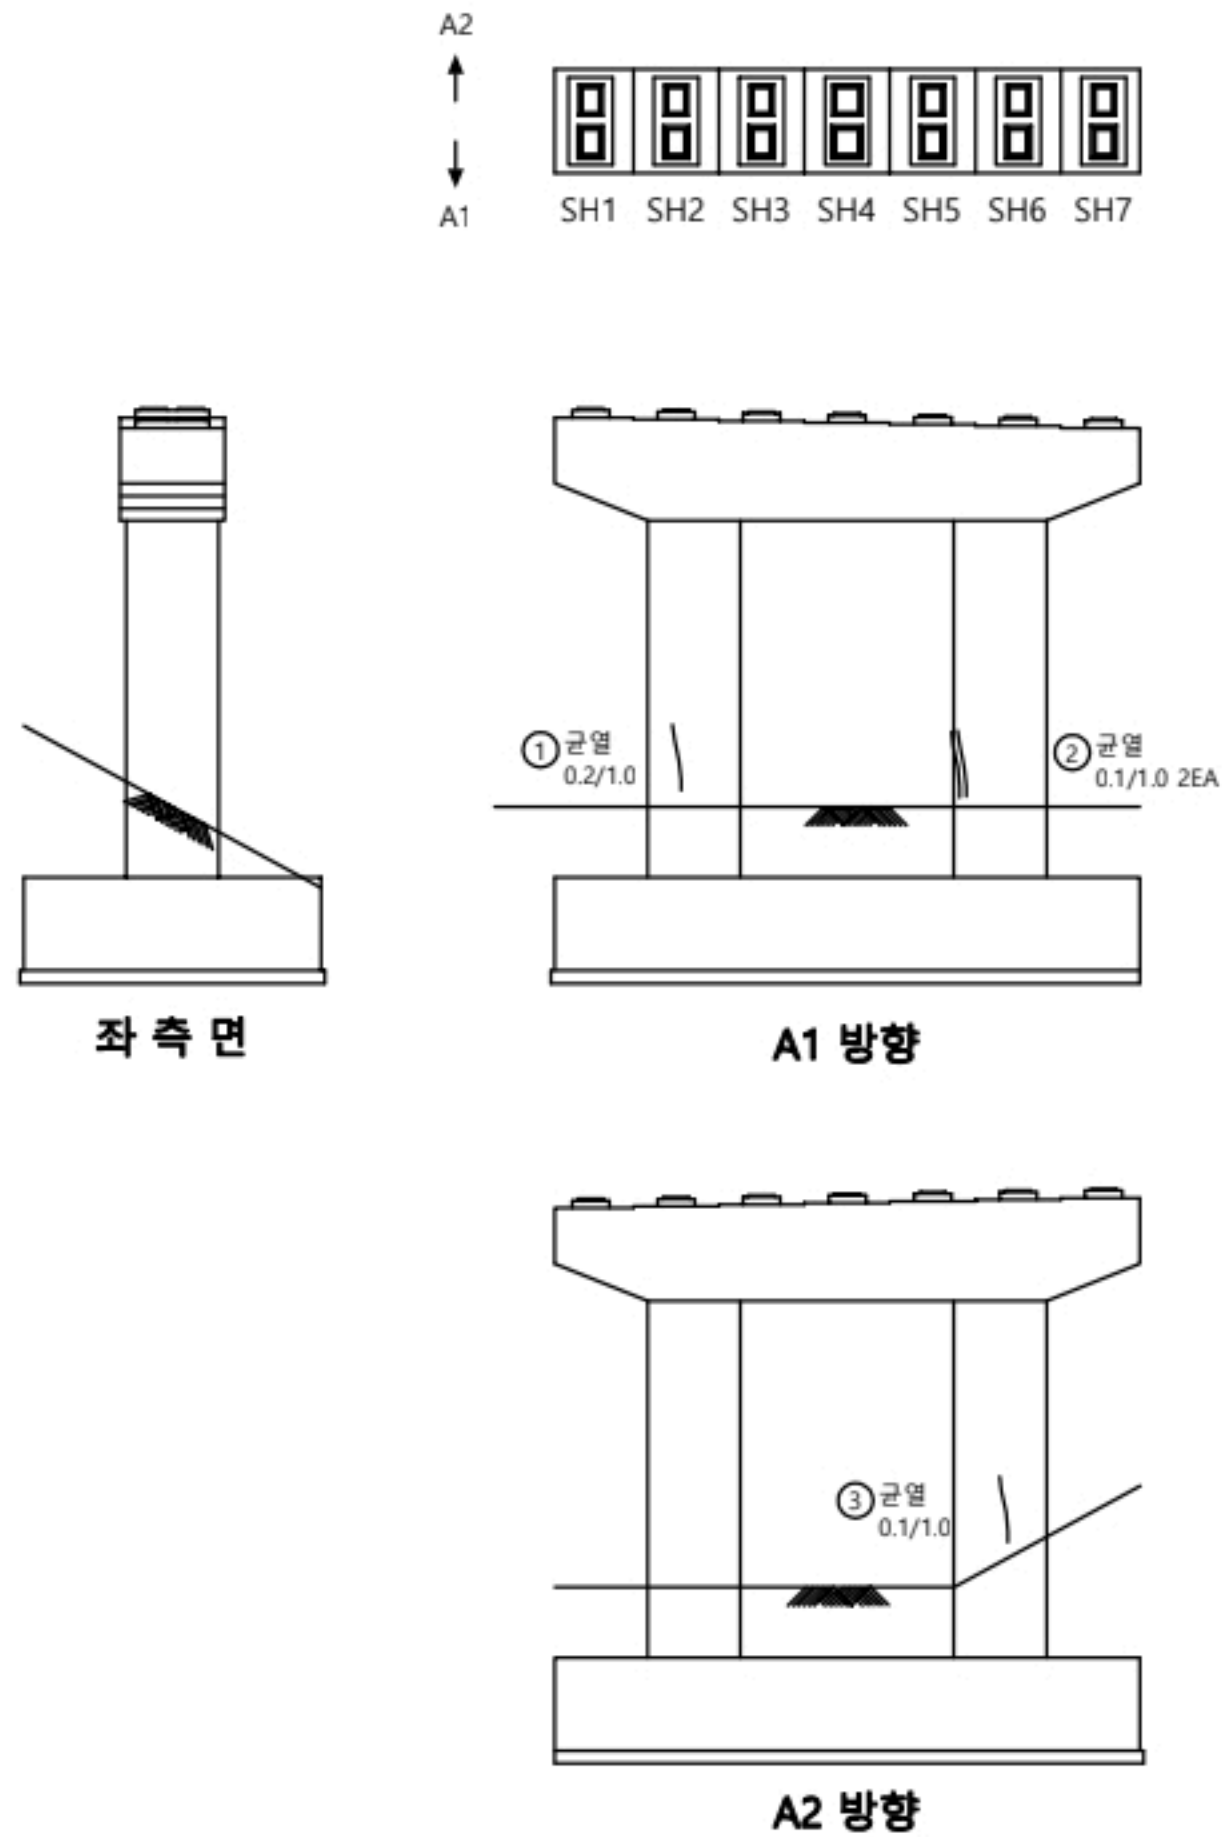
| 교각 | | | | | | | | | | |
|---|---|---|---|---|---|---|---|---|---|---|
| P1 | | | | | | | | | | |

| 교각 | | | | | | | | | | |
|---|---|---|---|---|---|---|---|---|---|---|
| 1 | 선 | 교각 | 균열 | 0.2 | 1.0 | | 1 | m | 1.00 | |
| 2 | 선 | 교각 | 균열 | 0.1 | 1.0 | | 2 | m | 2.00 | |
| 3 | 선 | 교각 | 균열 | 0.1 | 1.0 | | 1 | m | 1.00 | |

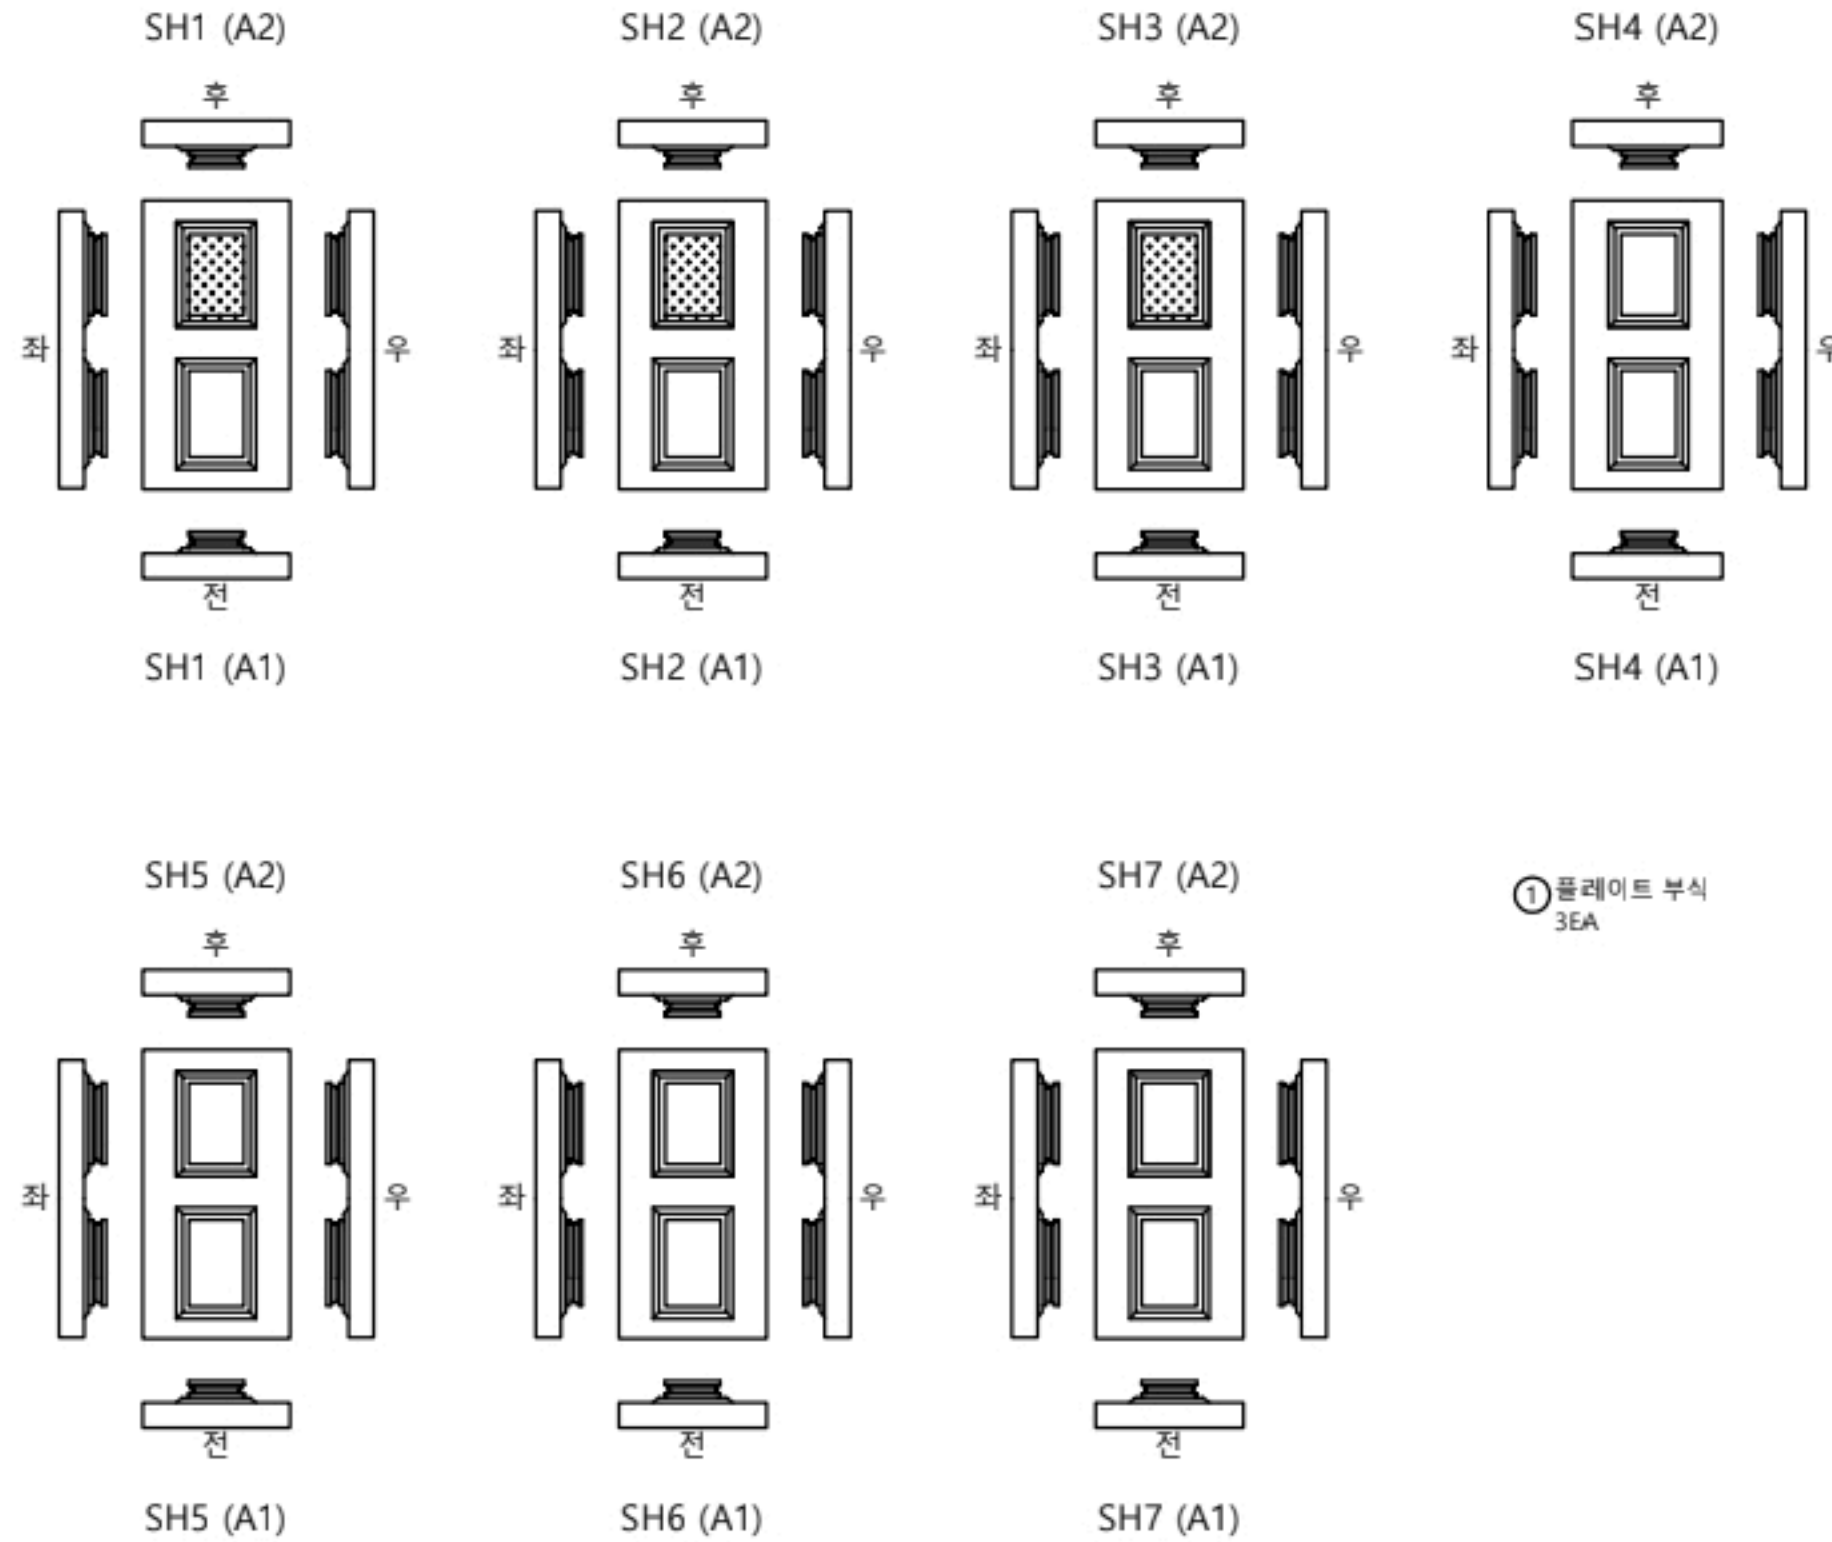
① 플레이트 부식  
3EA

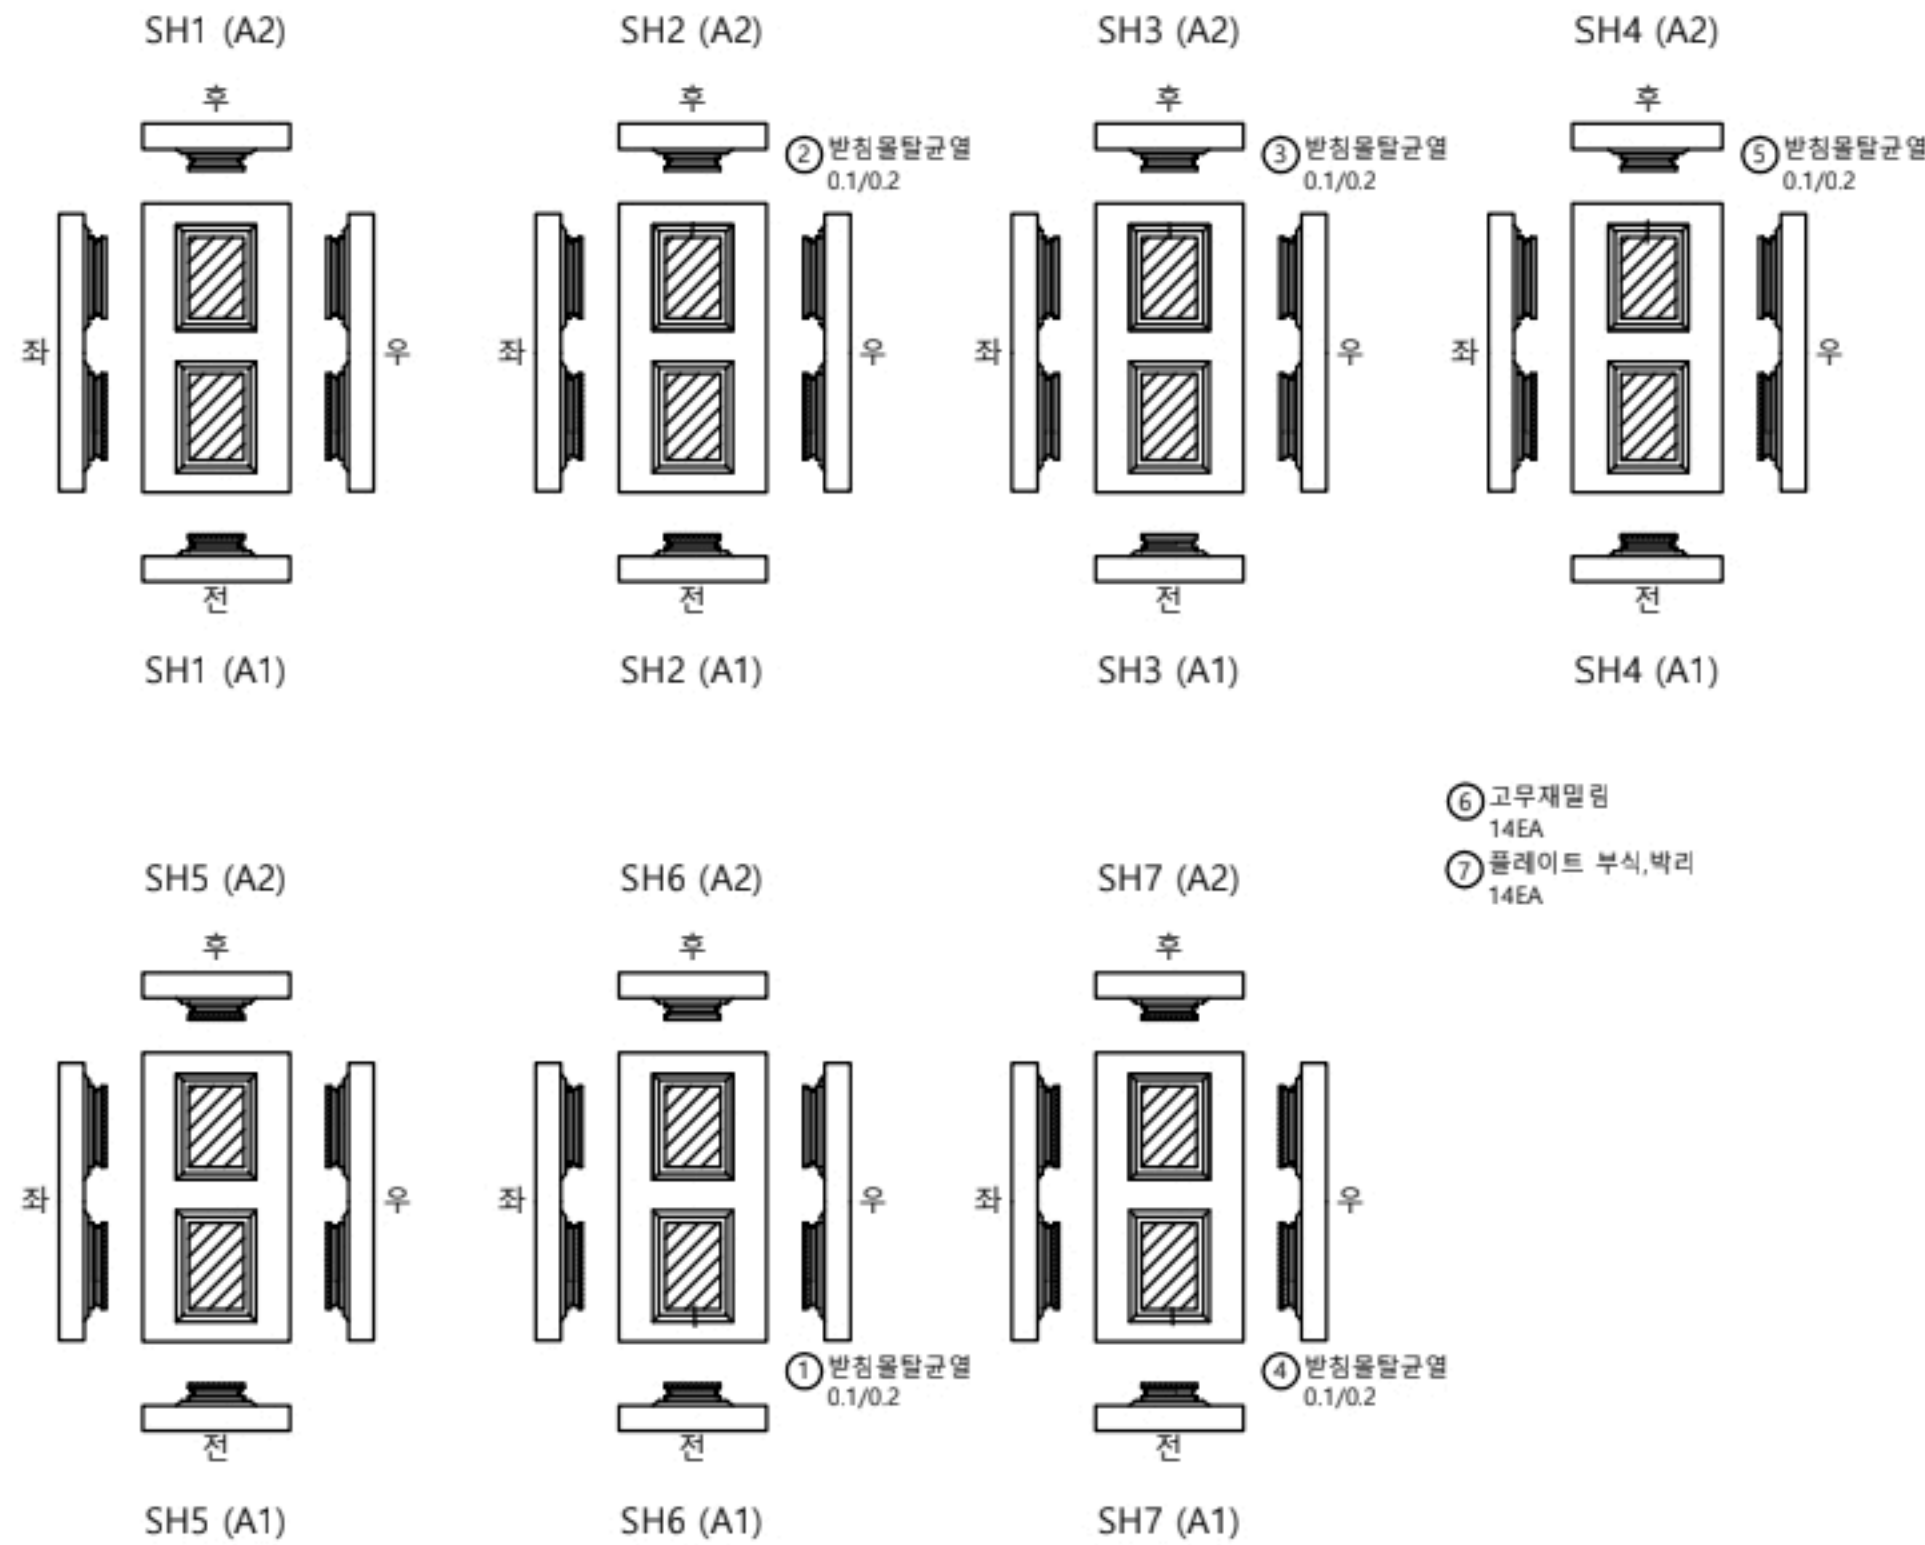
- ⑥ 고무재밀림  
14EA  
⑦ 플레이트 부식, 박리  
14EA

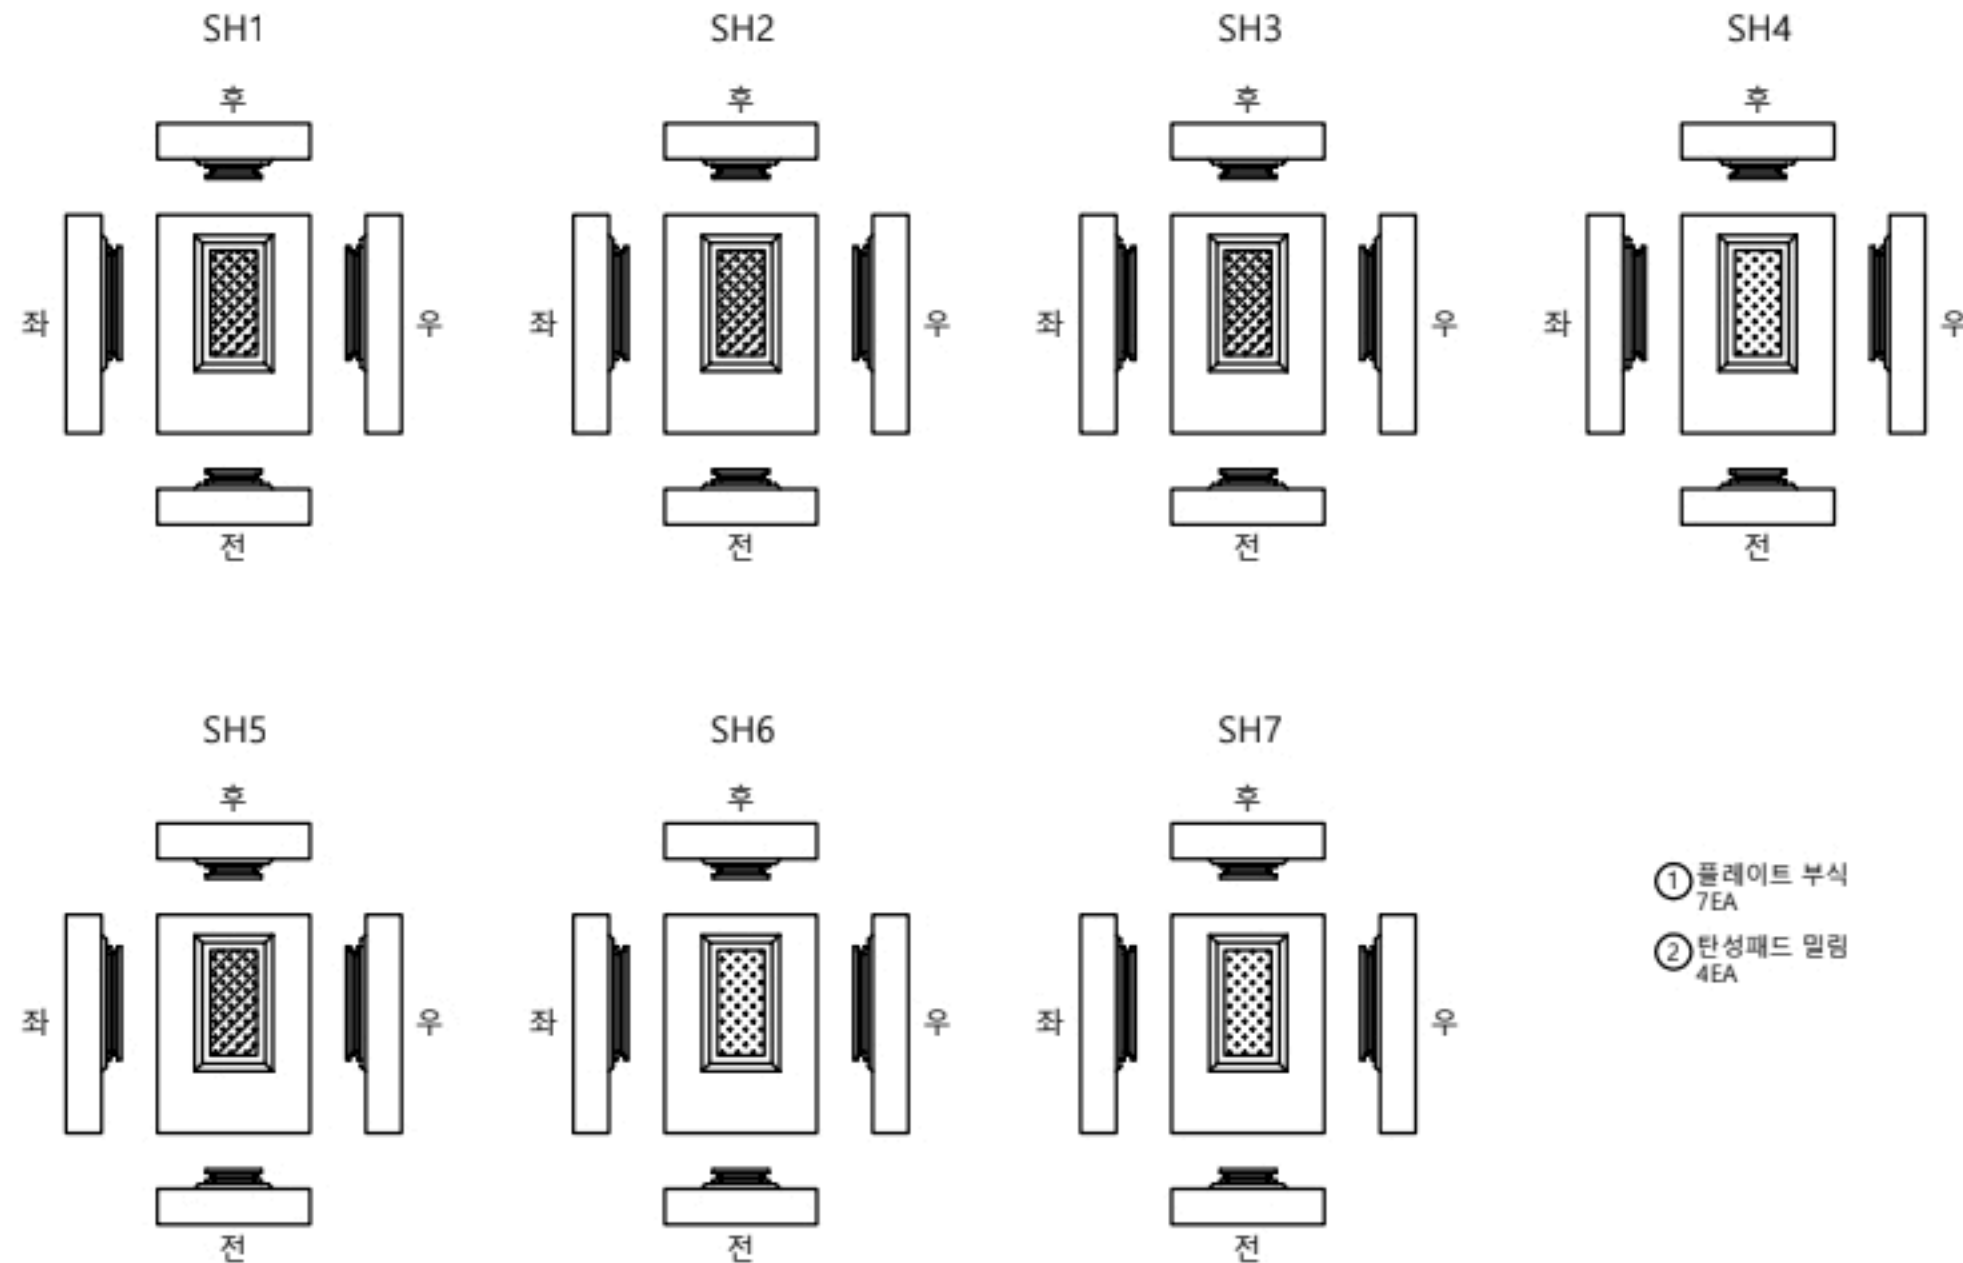
- ① 플레이트 부식  
7EA  
② 탄성패드 밀링  
4EA
