# 일광IC교(울산) 교면포장 S1

# 손상물량표

| 용 역 명 | | 2023년 부산울산고속도로 정밀안전점검 및 성능평가용역 | | | |

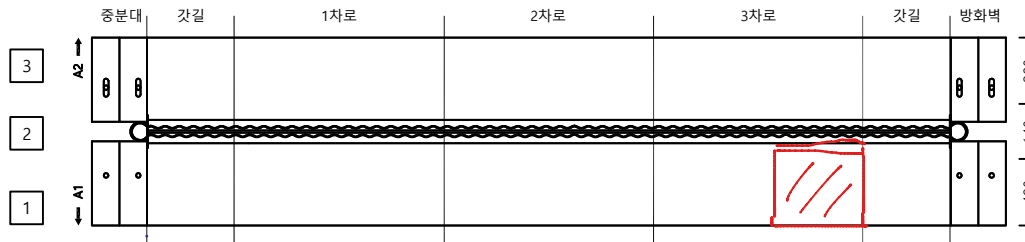
상 면

· 후타재 망상  
1.0\*0.5  
157

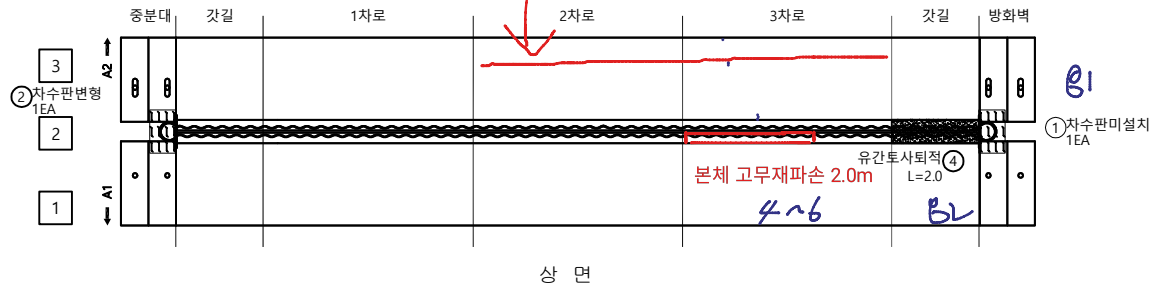
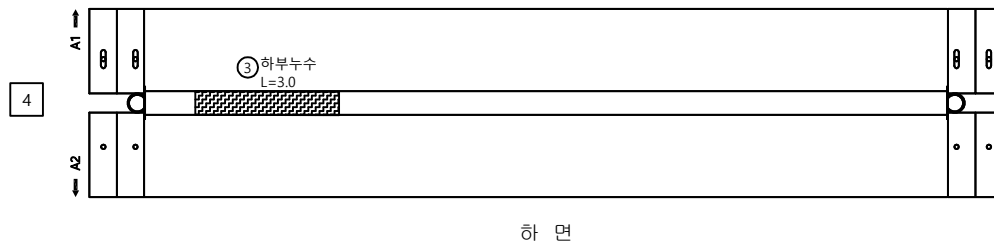
후타재균열 0.2/7.0
