# 일광IC교(울산) 교면포장 S1

# 손상물량표

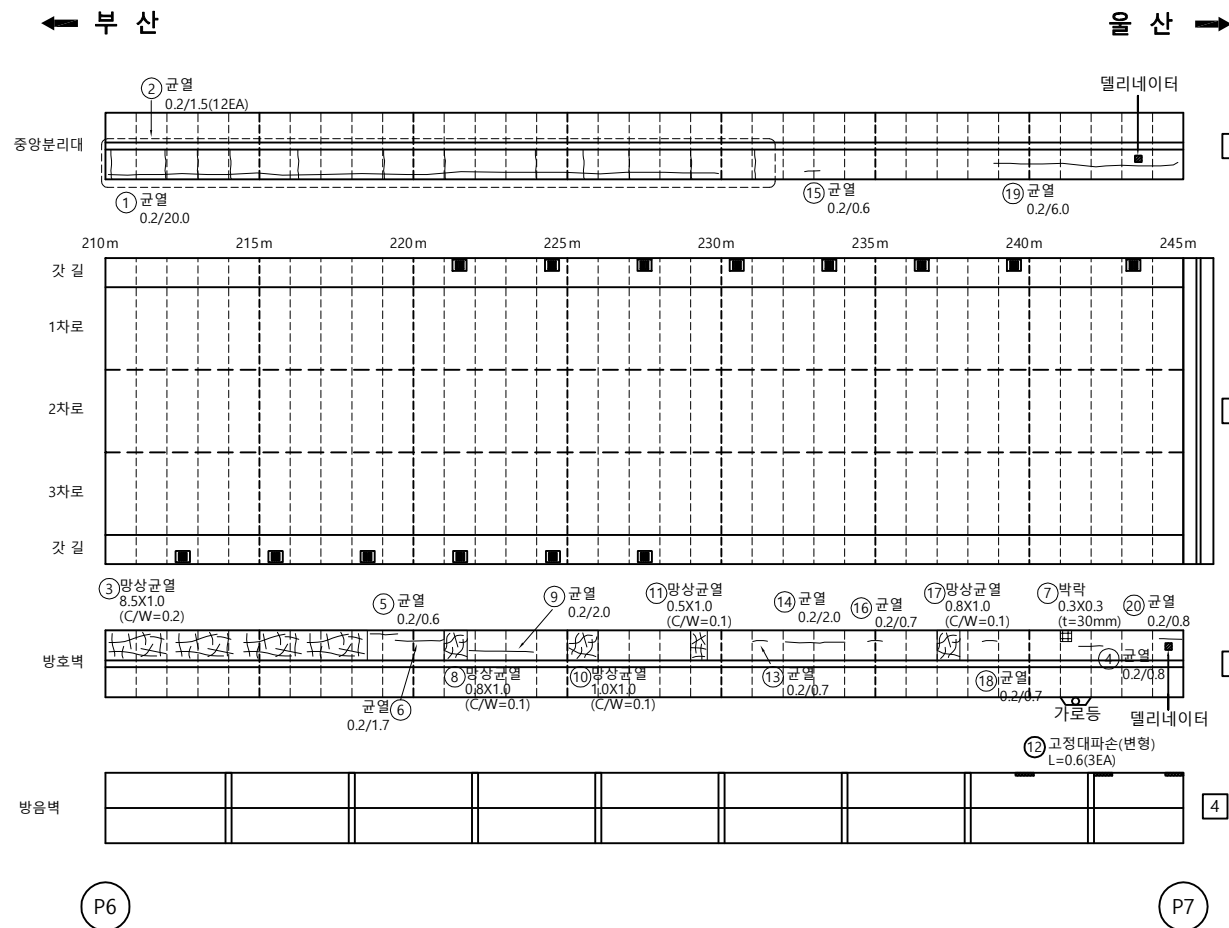
일광IC교(울산) 교면포장 S7

| 번호 | 신/구 | 부재명 | 손상원형 | 손상규모 | | | | | 비고 |
|---|---|---|---|---|---|---|---|---|---|
| 1 | 구 | 방호벽 | 균열 | 0.2 | 3.0 | | 1 | m | 3.00 |
| 5 | 구 | 방호벽 | 균열 | 0.2 | 15.0 | | 1 | m | 15.00 |
| 13 | 구 | 방호벽 | 균열(0.3mm이상) | 0.3 | 2.5 | | 1 | m | 2.50 |

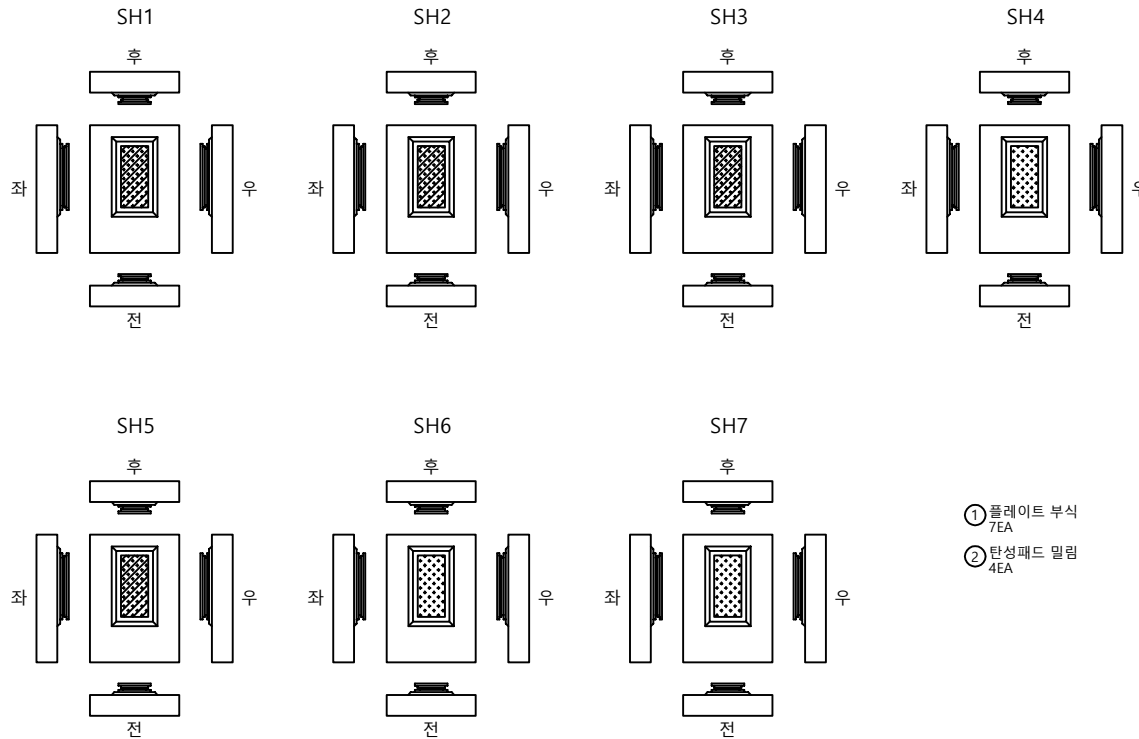
- ① 플레이트 부식  
7EA
- ② 탄성패드 밀림  
4EA
