# 장안천교(부산) 교면포장 S1

| 용역명 | | 2023년 부산울산고속도로 정밀안전점검 및 성능평가용역 | | | |

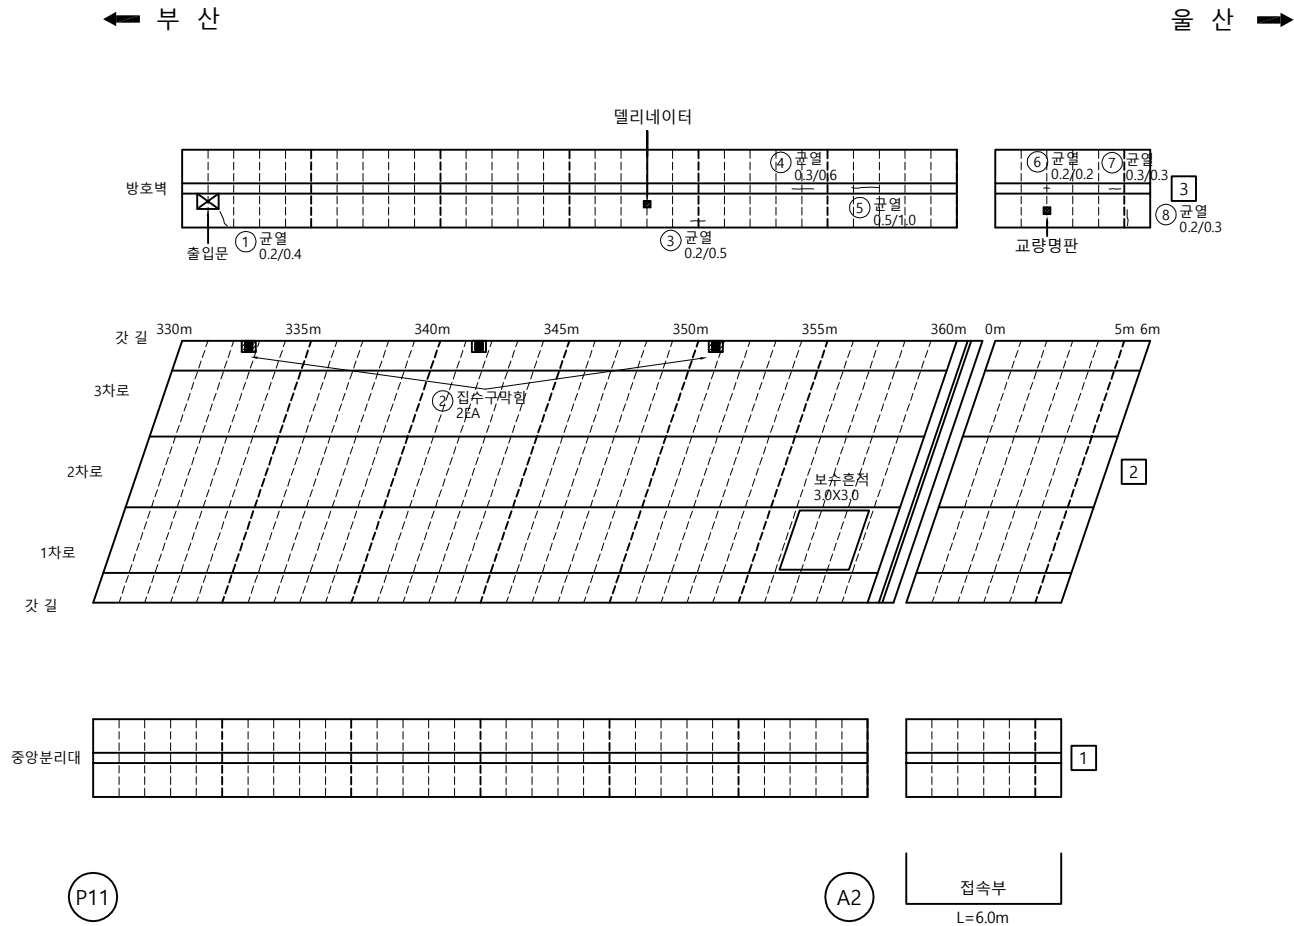
## 장안천교(부산) 교면포장 S12

| 신축이음 | | | | | | | | | |
|---|---|---|---|---|---|---|---|---|---|
| 3 | 구 | 신축이음 | 해부누수 | | 8.0 | | 1 | m | 8.00 |
| 5 | 구 | 신축이음 | 후타재 균열 | 0.2 | 0.5 | | 10 | m | 5.00 |

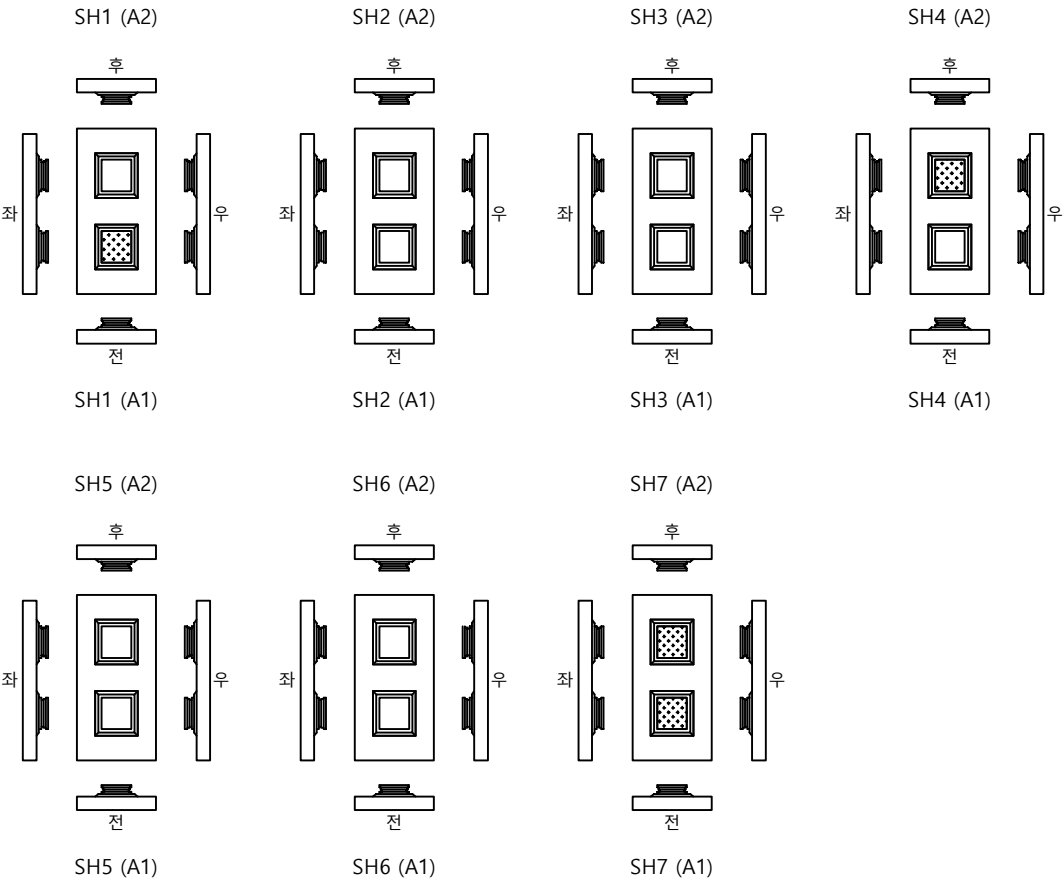
장안천교(부산) 받침장치 P2

① 받침부식  
4EA

| 번호 | 신/구 | 부재명 | 손 상 현 황 | 손 상 규 모 | | | | | 비고 |
|---|---|---|---|---|---|---|---|---|---|
| 1 | 신 | 교량받침 | 플레이트 부식 | | | | 4 | EA | 4.00 |

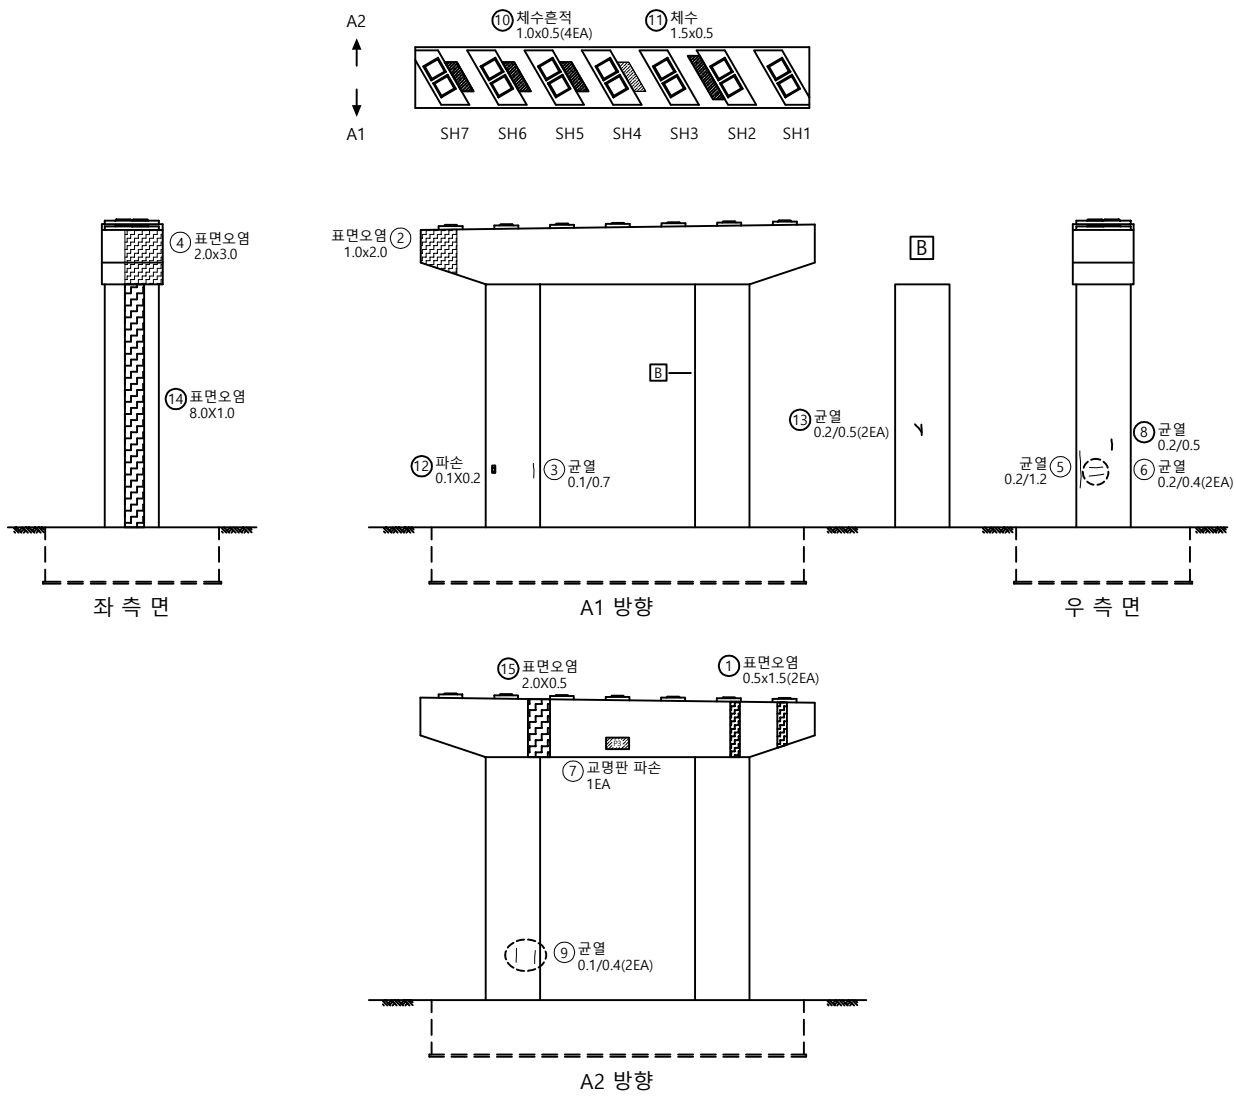
| 교각 | | | | | | | | | |
|---|---|---|---|---|---|---|---|---|---|
| P3 | | | | | | | | | |

| 교각 | | | | | | | | | |
|---|---|---|---|---|---|---|---|---|---|
| 3 | 구 | 기둥부 | 균열 (0.3mm미만) | 0.1 | 0.7 | | 1 | m | 0.70 |
| 5 | 구 | 기둥부 | 균열 (0.3mm미만) | 0.2 | 1.2 | | 1 | m | 1.20 |

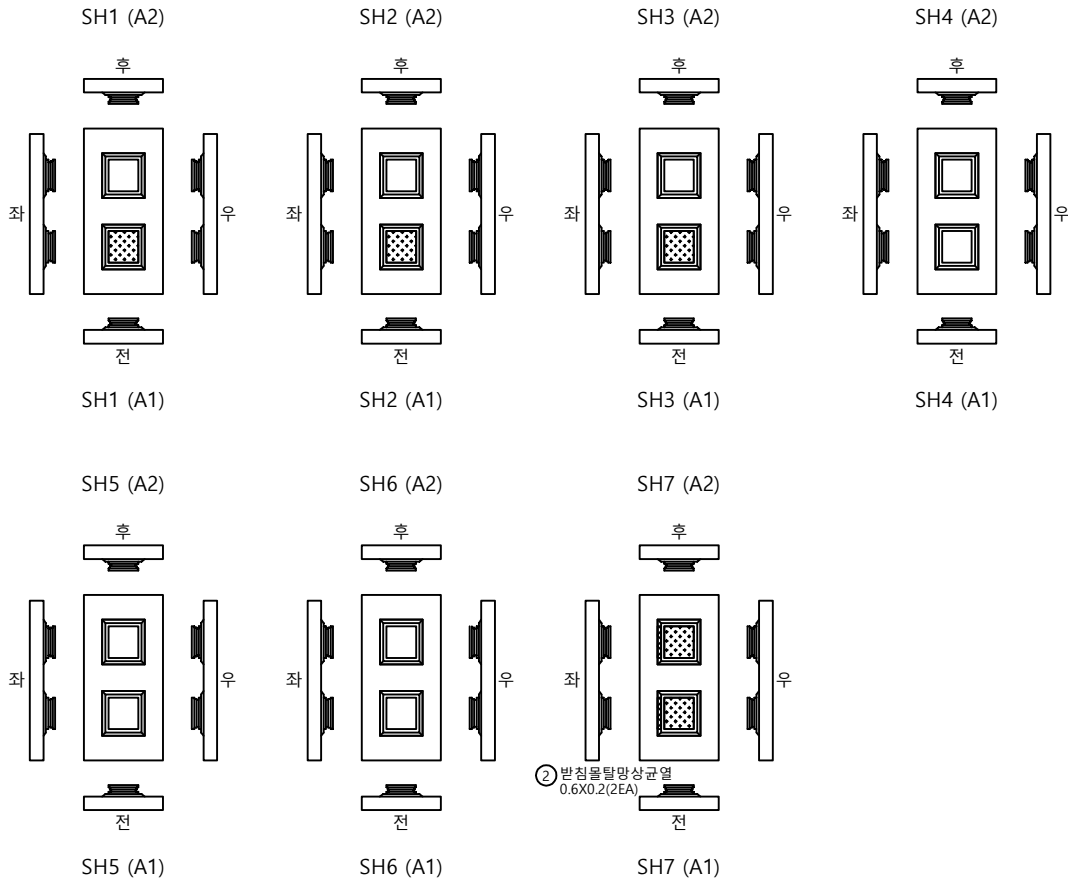
장안천교(부산) 받침장치 P5

① 받침부식  
SEA

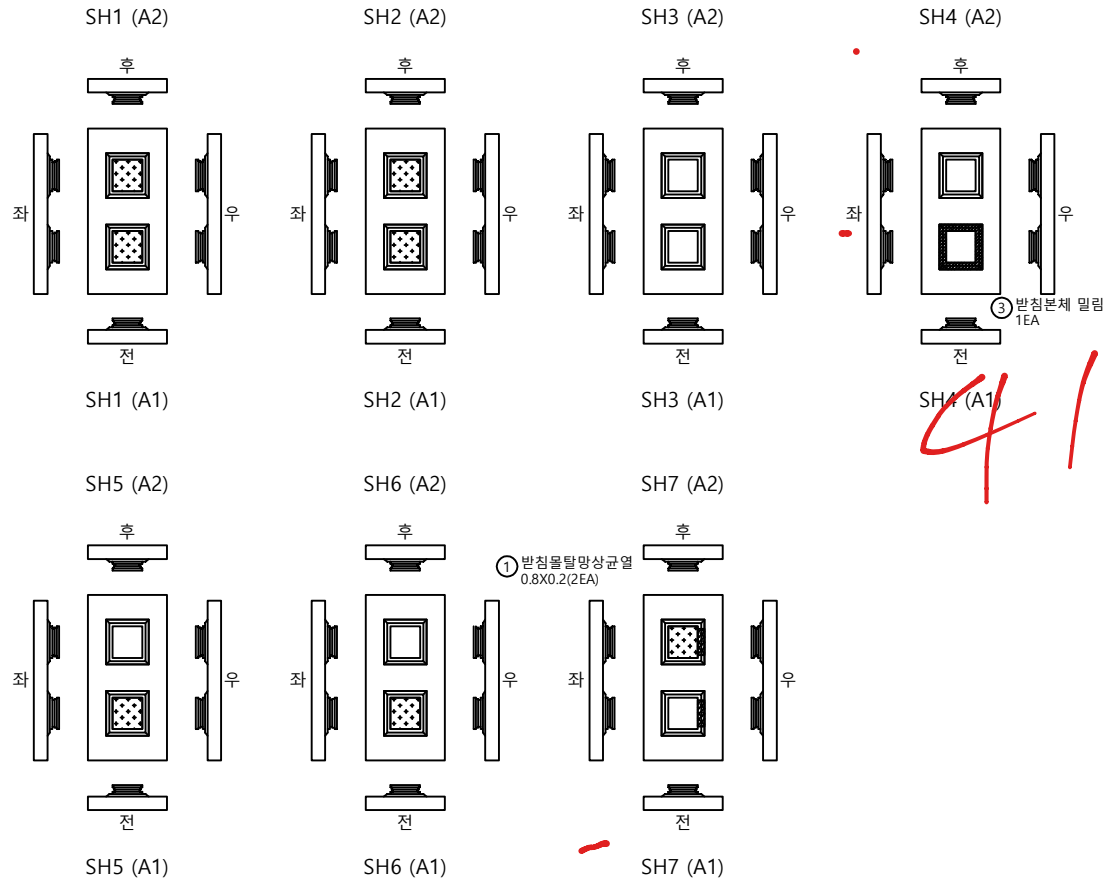
장안천교(부산) 받침장치 P7

② 플레이트부식  
7EA

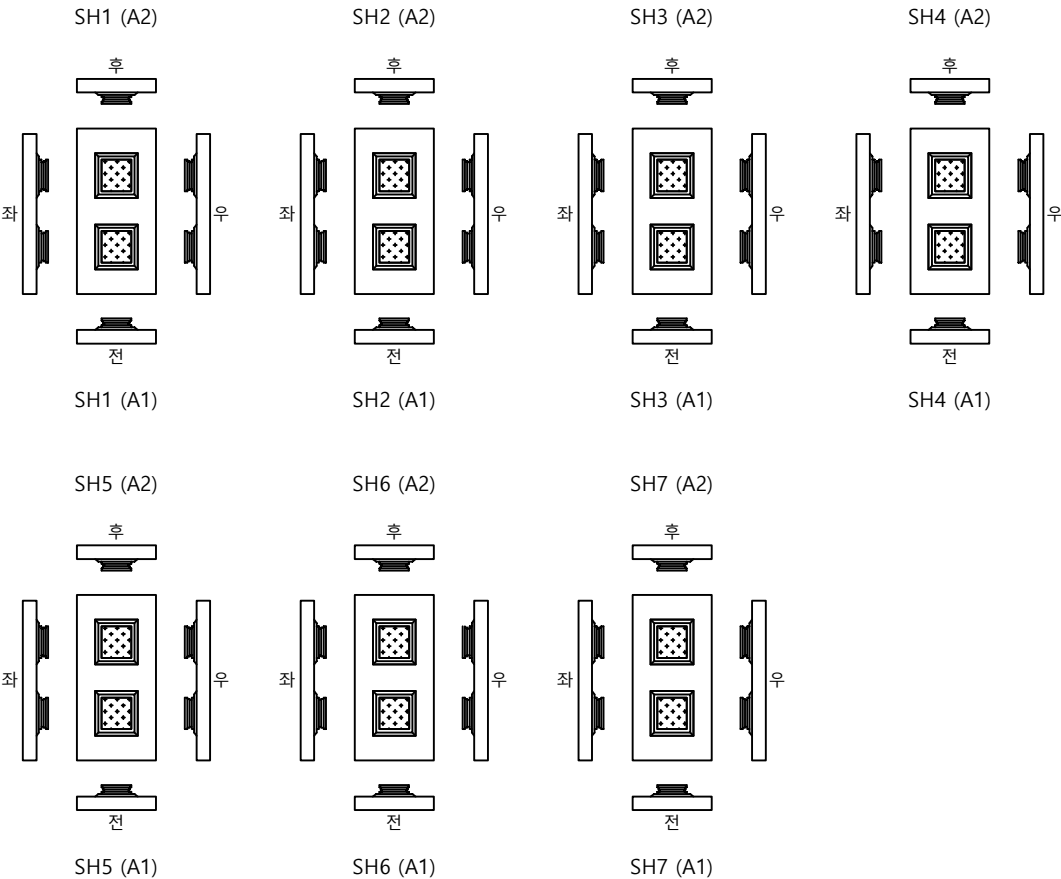
장안천교(부산) 받침장치 P8

① 플레이트부식  
14EA
