# 장안천교(부산) 교면포장 S1

| 용역명 | | 2023년 부산울산고속도로 정밀안전점검 및 성능평가용역 | | | |

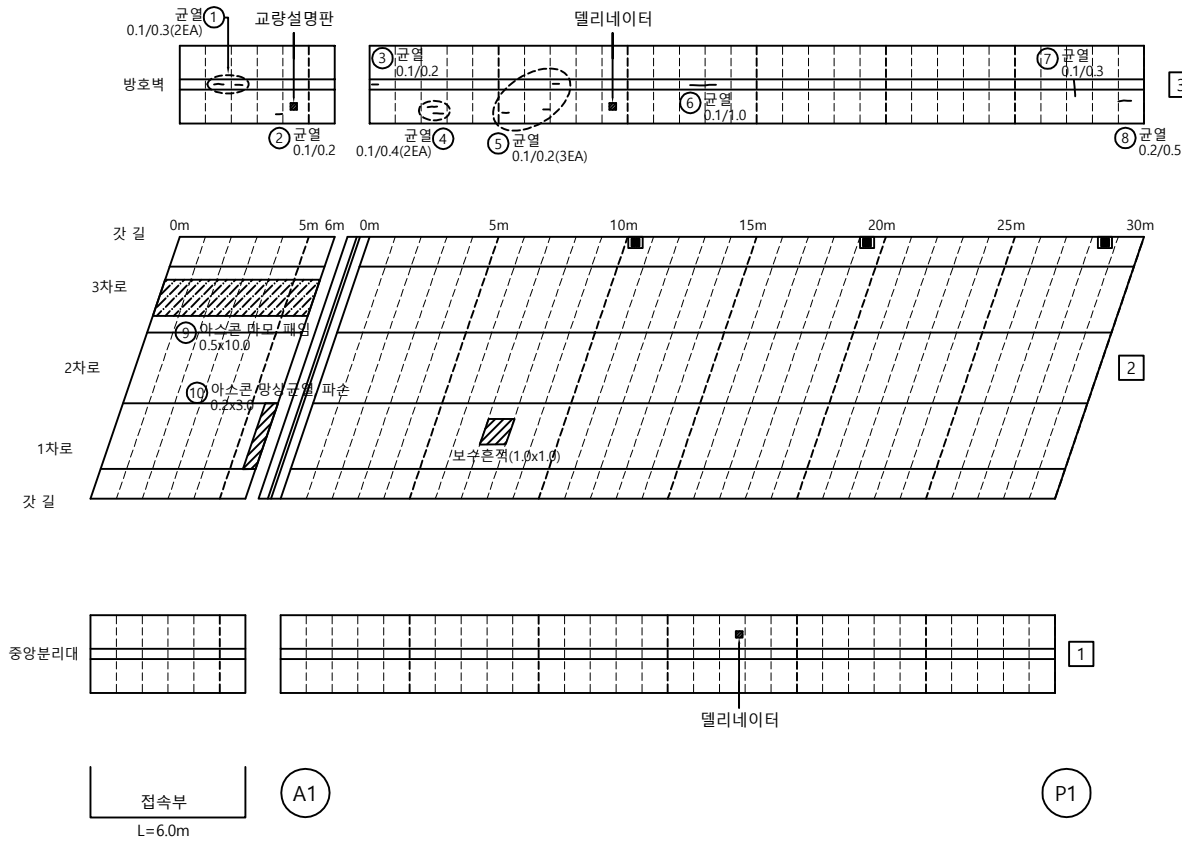
| 번호 | 신/구 | 부재명 | 손상현황 | 손상규모 | | | | | 비고 |
|---|---|---|---|---|---|---|---|---|---|
| 1 | 신 | 방호벽 | 균열(0.3mm미만) | 0.1 | 0.3 | | 2 | m | 0.60 |
| 9 | 신 | 교면포장 | 아스콘 패손, 파손 | | 10.0 | 0.5 | 1 | m <sup>2</sup> | 5.00 |
| 10 | 신 | 교면포장 | 아스콘 광상균열, 파손 | 0.2 | 3.0 | 0.2 | 1 | m <sup>2</sup> | 0.60 |

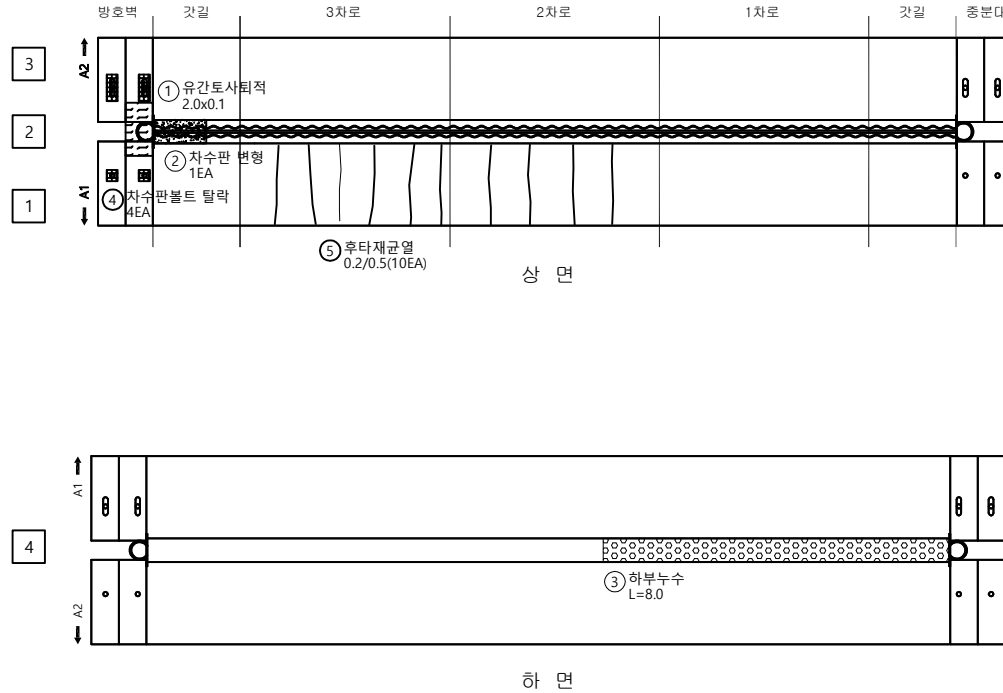
# 장안천교(부산) 신축이음 A1

| 번호 | 신/구 | 부재명 | 손상현황 | 손상규모 | | | | | 비고 |
|---|---|---|---|---|---|---|---|---|---|
| 3 | 구 | 신축이음 | 해부누수 | | 8.0 | | 1 | m | 8.00 |
| 5 | 구 | 신축이음 | 후타재 균열 | 0.2 | 0.5 | | 10 | m | 5.00 |

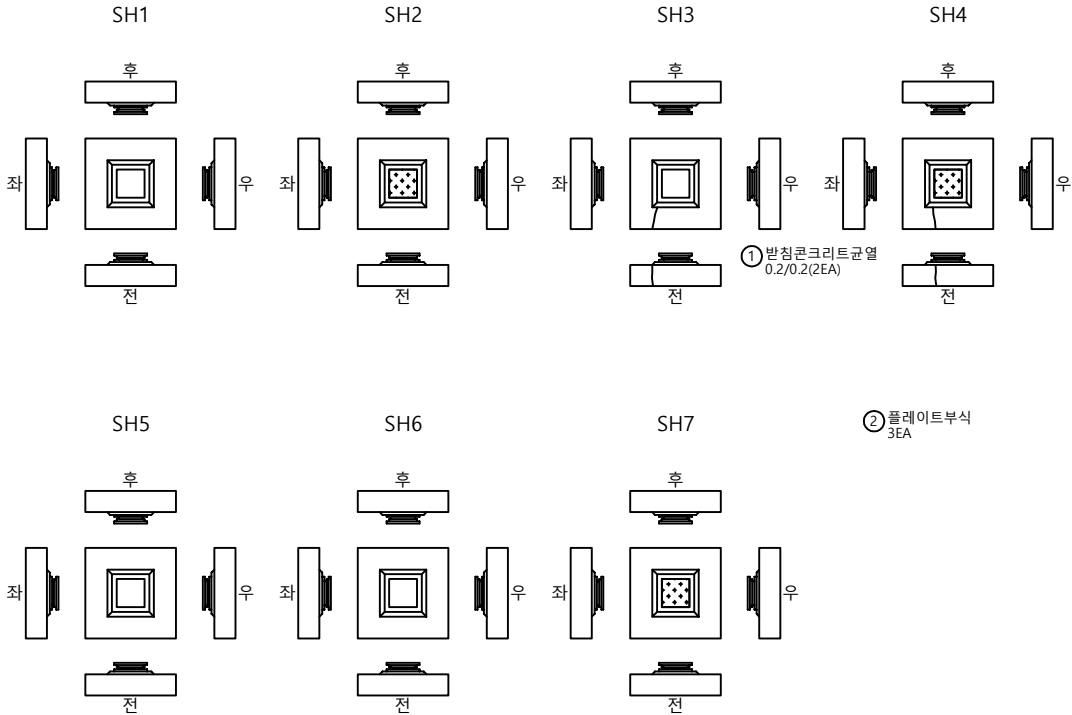
장안천교(부산) 받침장치 A1

① 받침콘크리트균열  
0.2/0.2(2EA)

② 플레이트부식  
3EA

| 교량받침 | | | | | | | | | |
|---|---|---|---|---|---|---|---|---|---|
| 1 | 구 | 교량받침 | 받침콘크리트 균열 | 0.2 | 0.2 | | 2 | m | 0.40 |
| 2 | 구 | 교량받침 | 플레이트 부식 | | | | 3 | EA | 3.00 |

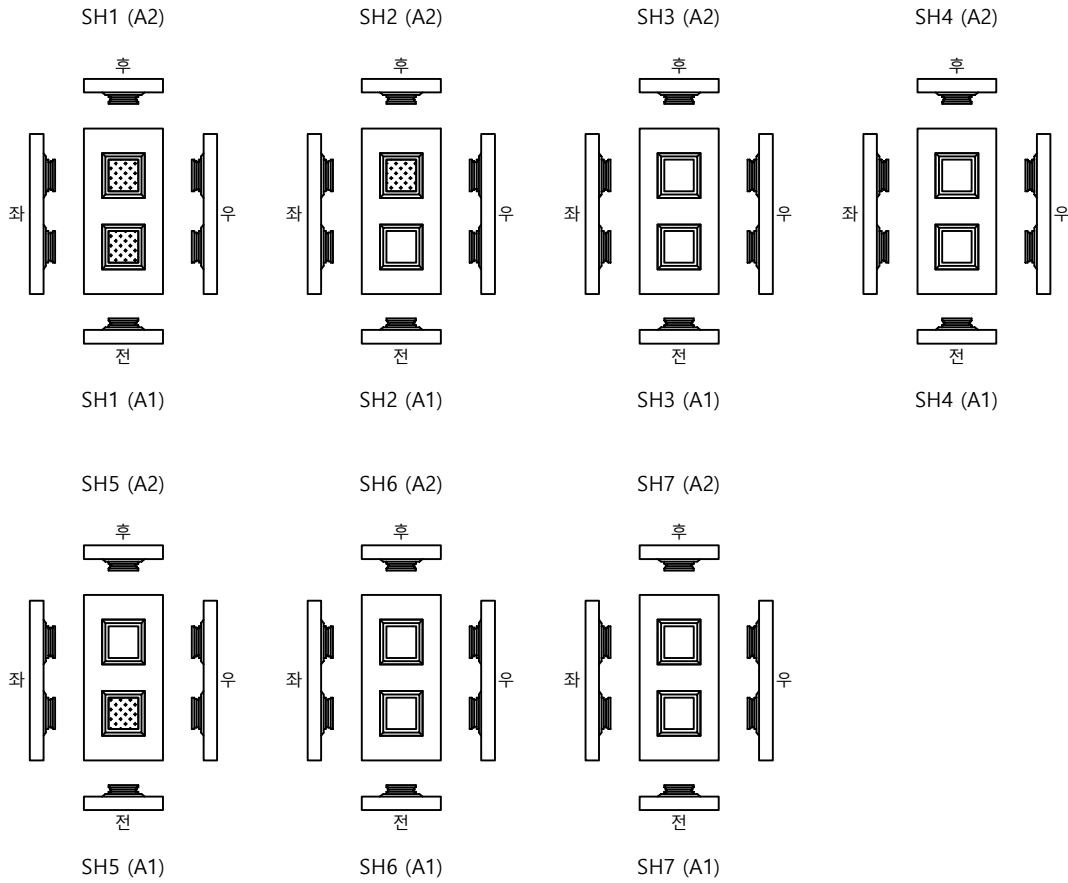
장안천교(부산) 받침장치 P1

① 플레이트 부식  
4EA

| 교량받침 | | | | | | | | | |
|---|---|---|---|---|---|---|---|---|---|
| 1 | 신 | 교량받침 | 플레이트 부식 | | | | 4 | EA | 4.00 |

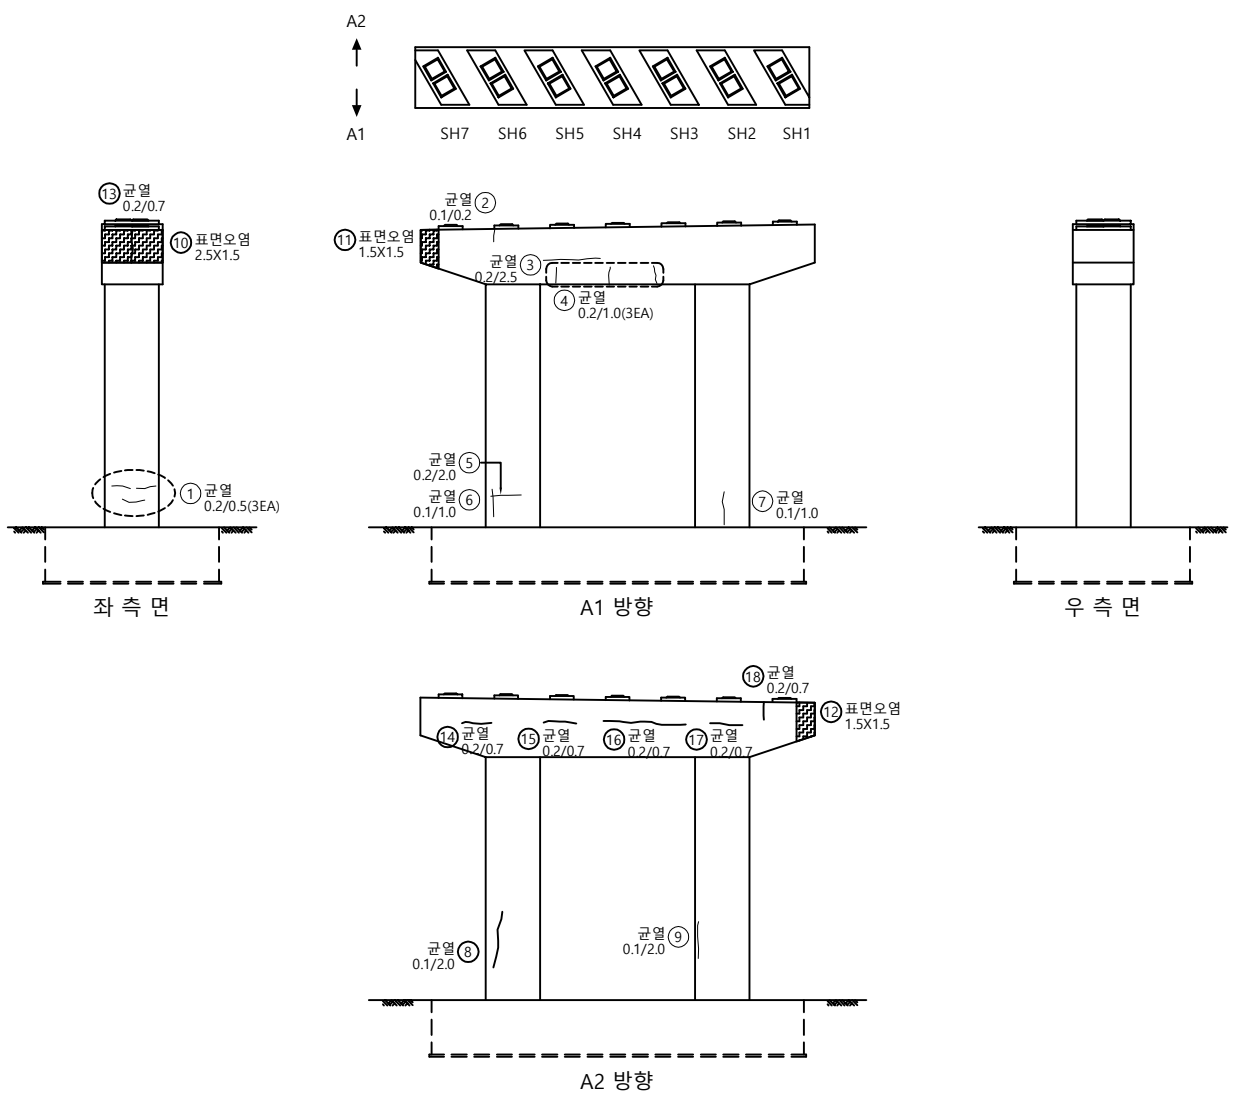
| 교각 | | | | | | | | | |
|---|---|---|---|---|---|---|---|---|---|
| P2 | | | | | | | | | |

| 교각 | | | | | | | | | |
|---|---|---|---|---|---|---|---|---|---|
| 1 | 구 | 기둥부 | 균열(0.3mm이하) | 0.2 | 0.5 | | 3 | m | 1.50 |
| 3 | 구 | 코핑부 | 균열(0.3mm이하) | 0.2 | 2.5 | | 1 | m | 2.50 |

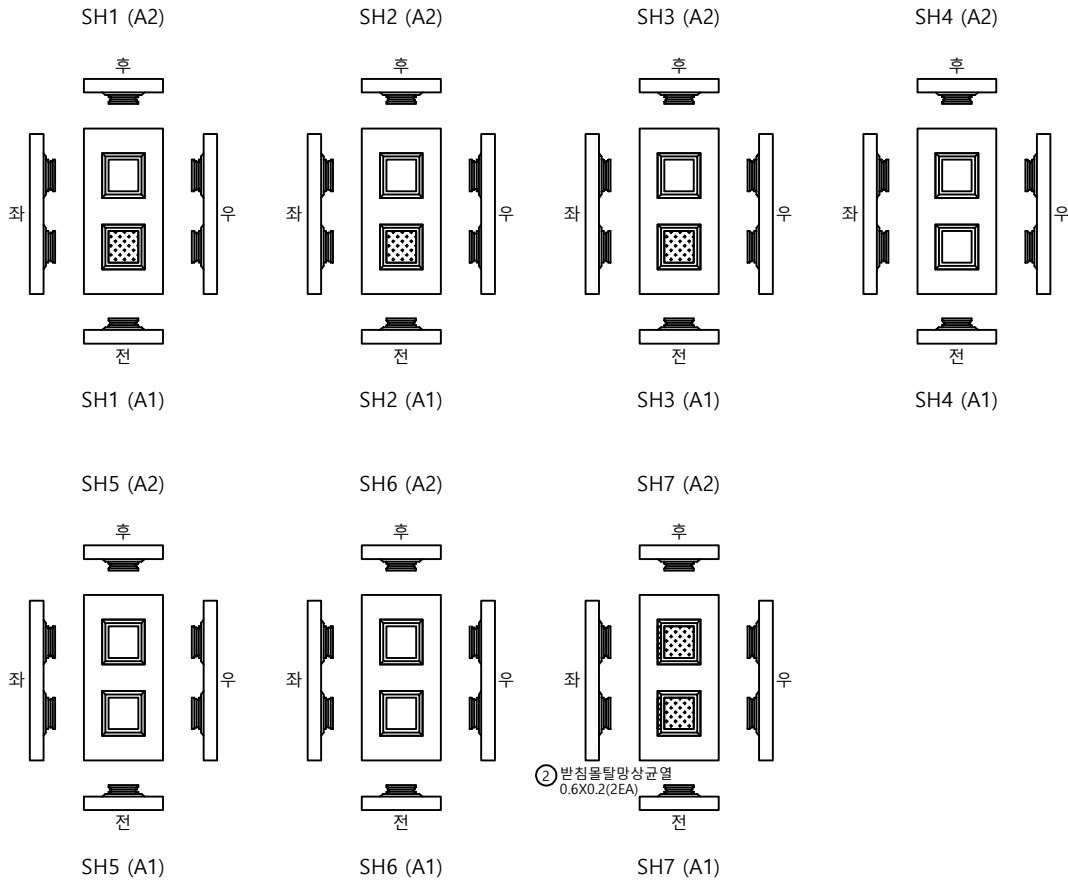
장안천교(부산) 받침장치 P5

① 받침부식  
SEA

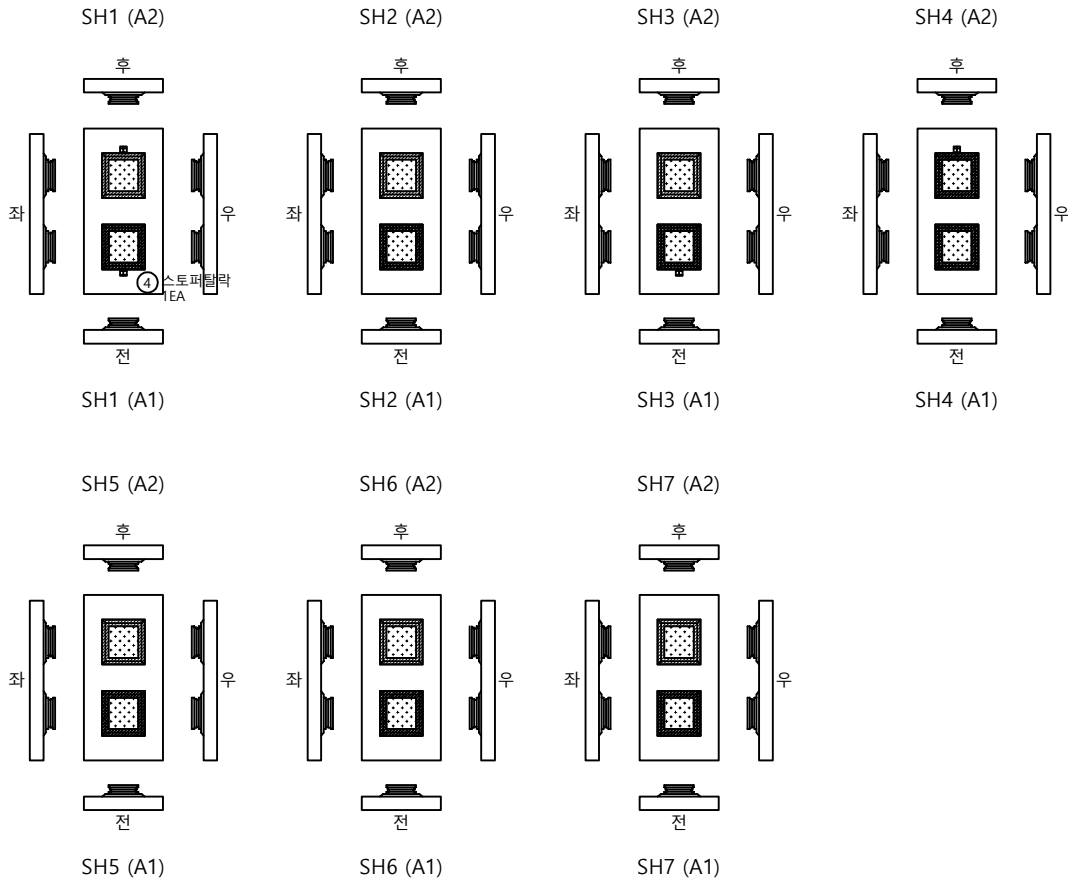
장안천교(부산) 받침장치 P6

- ① 받침부식(전구간)  
14EA
- ② 받침본체밀림  
14EA
- ③ 스토퍼탈락  
3EA

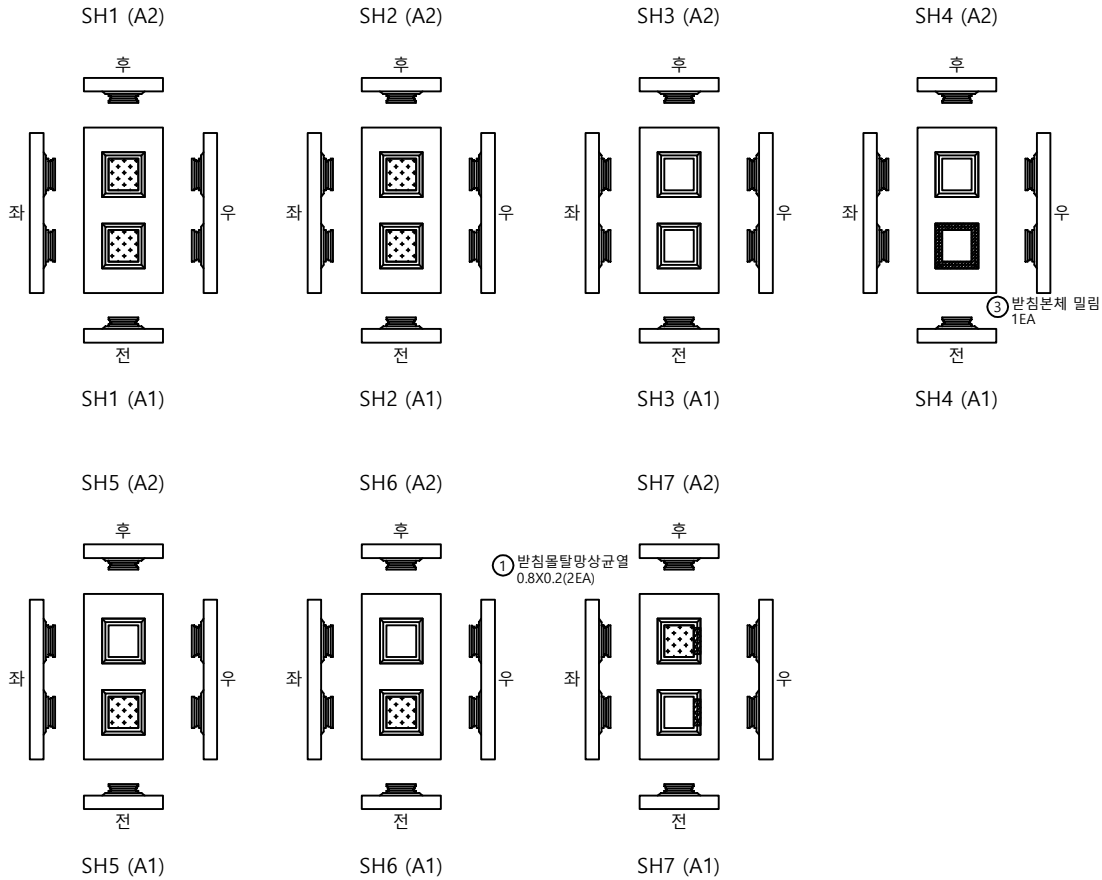
장안천교(부산) 받침장치 P7

② 플레이트부식  
7EA

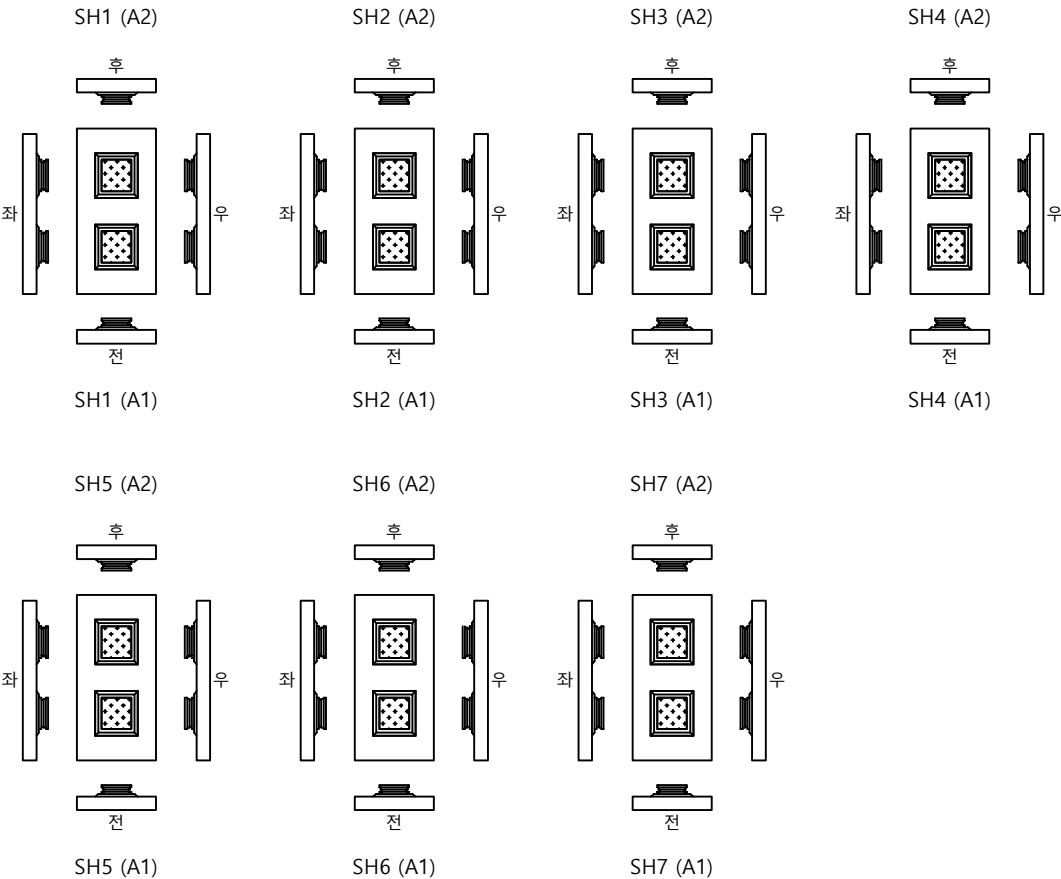
장안천교(부산) 받침장치 P8

① 플레이트부식  
14EA

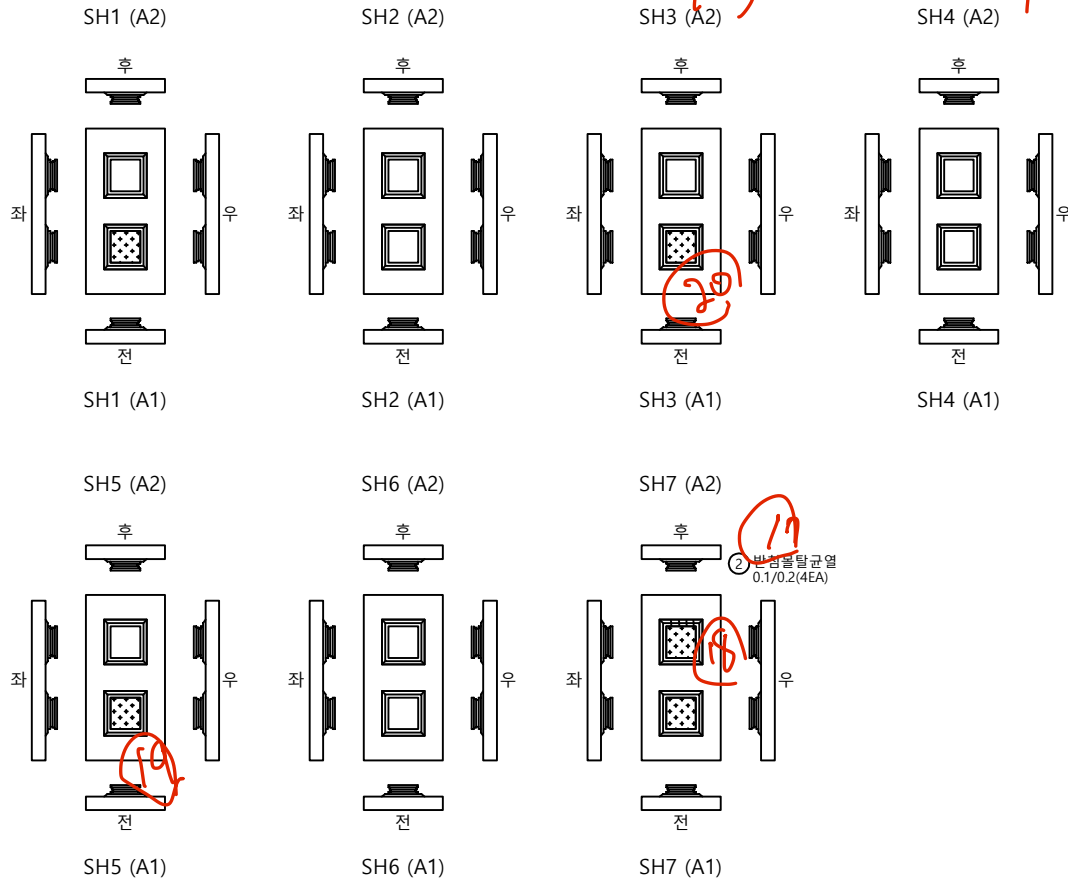
장안천교(부산) 받침장치 P10

① 받침부식  
SEA

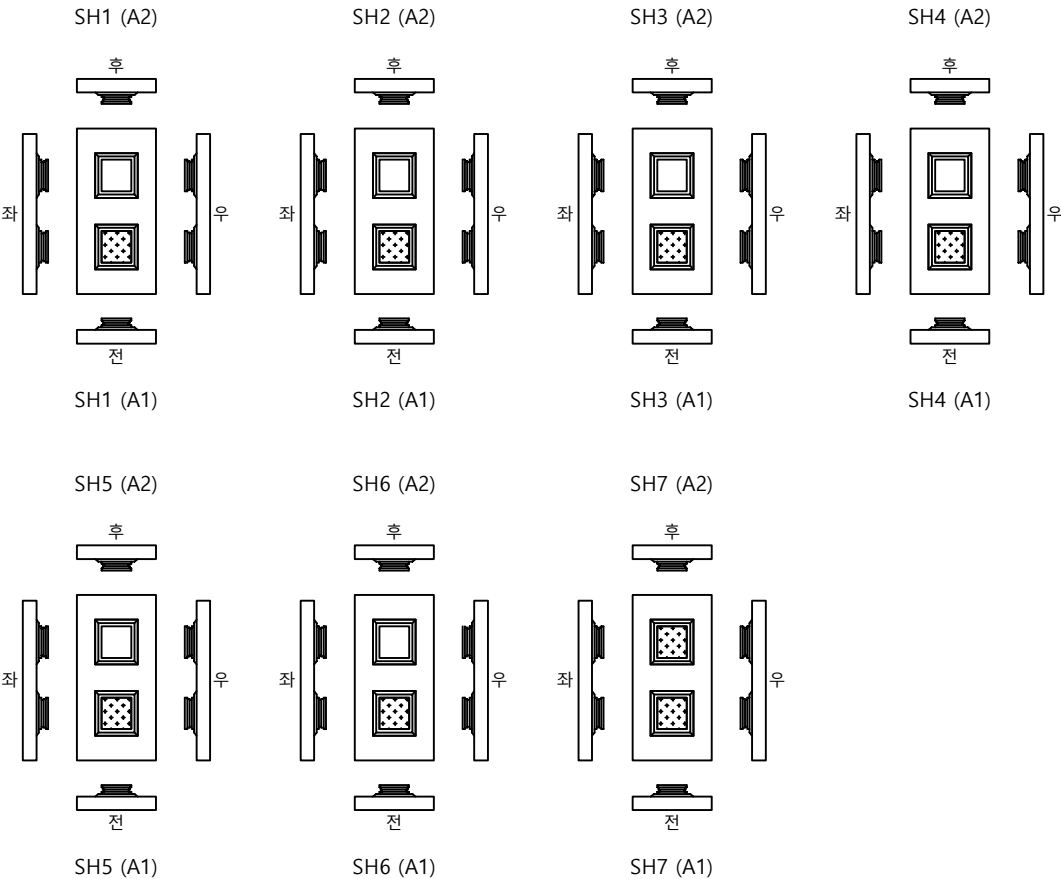
장안천교(부산) 받침장치 P11

① 받침부식  
8EA

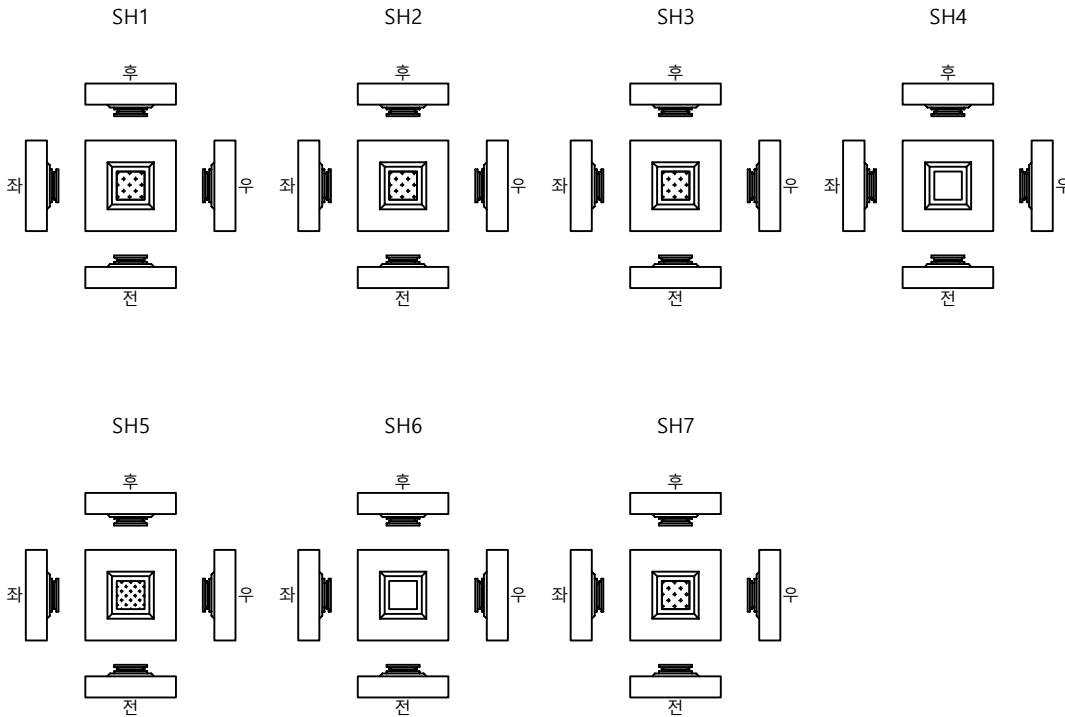
장안천교(부산) 받침장치 A2

① 받침부식  
SEA
