## 장안천교(부산) 교면포장 S1

2023년 부산울산고속도로 정밀안전점검 및 성능평가용역

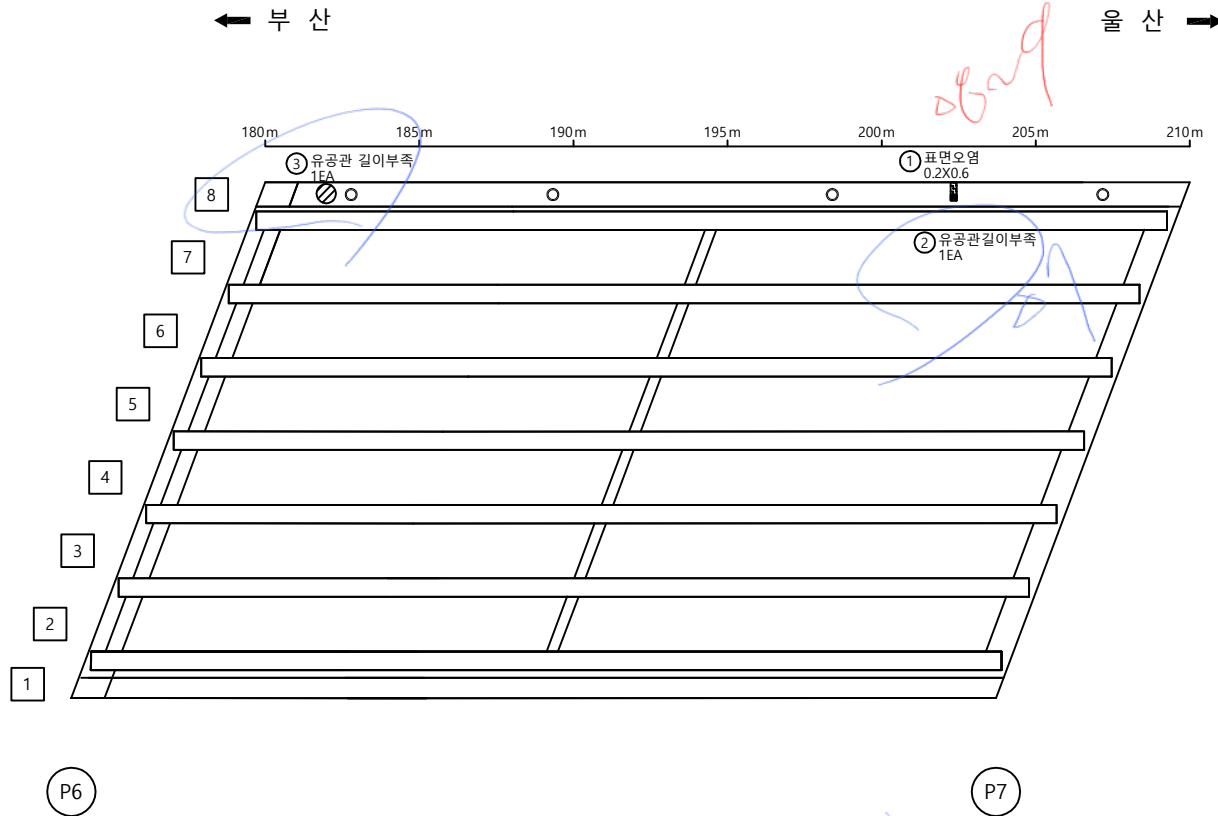
☆ 유공관 길이부족 전구간 ALL회수

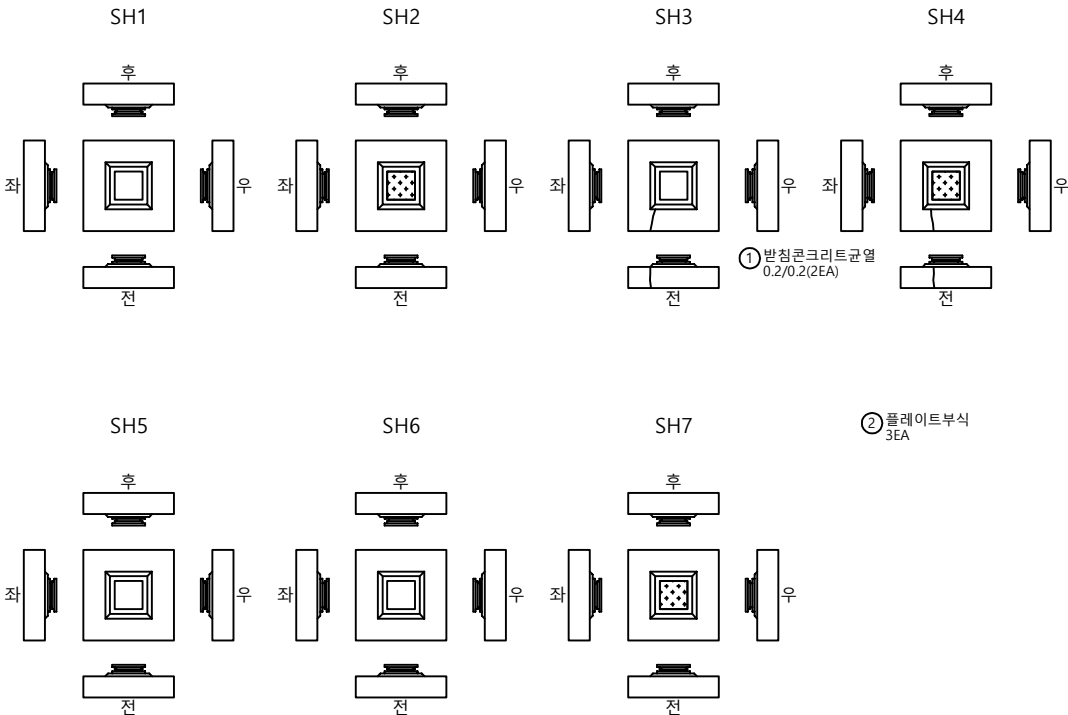
장안천교(부산) 받침장치 A1

① 받침콘크리트균열  
0.2/0.2(2EA)

② 플레이트부식  
3EA

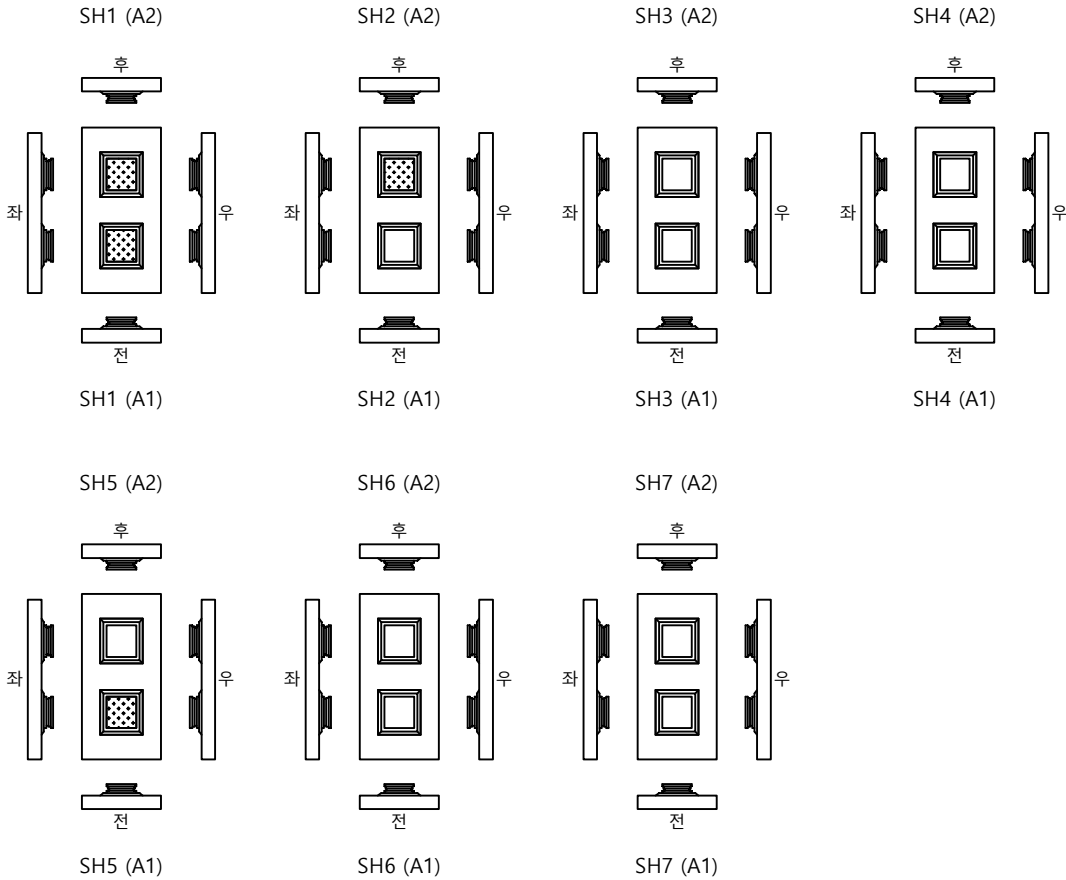
장안천교(부산) 받침장치 P1

① 플레이트 부식  
4EA

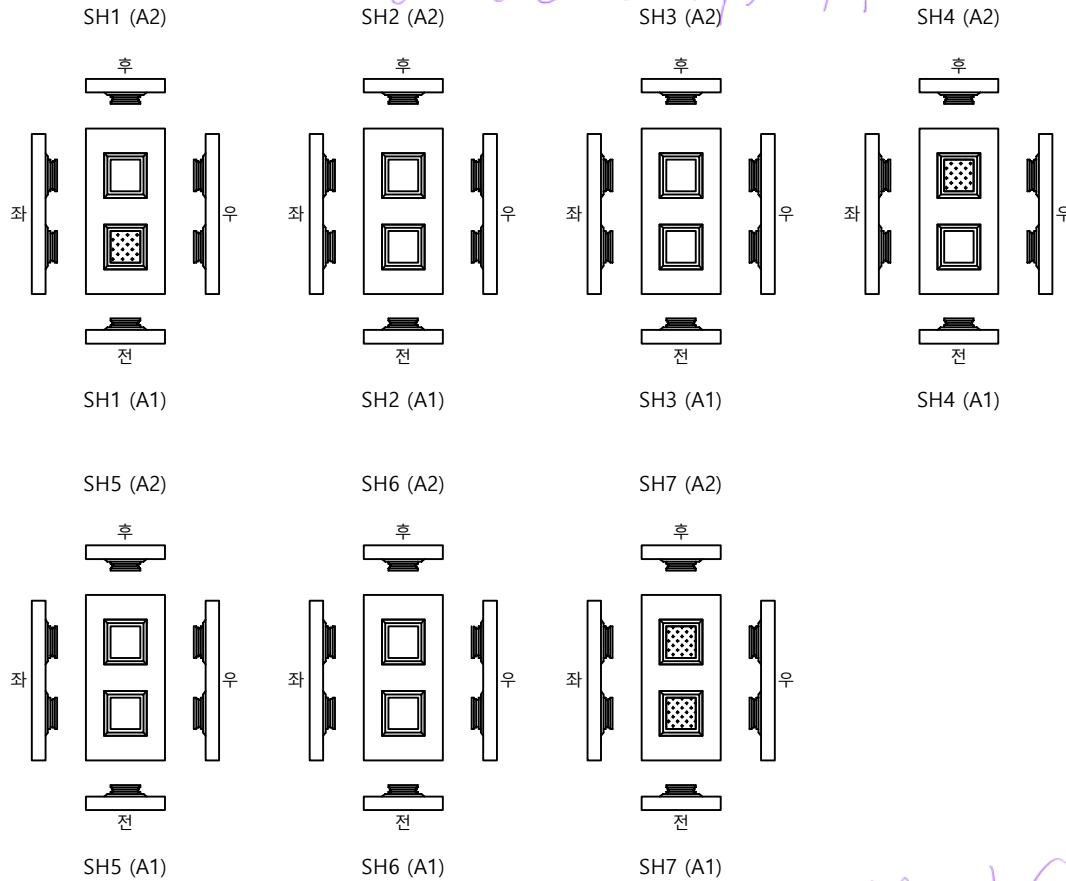
① 받침부식  
4EA

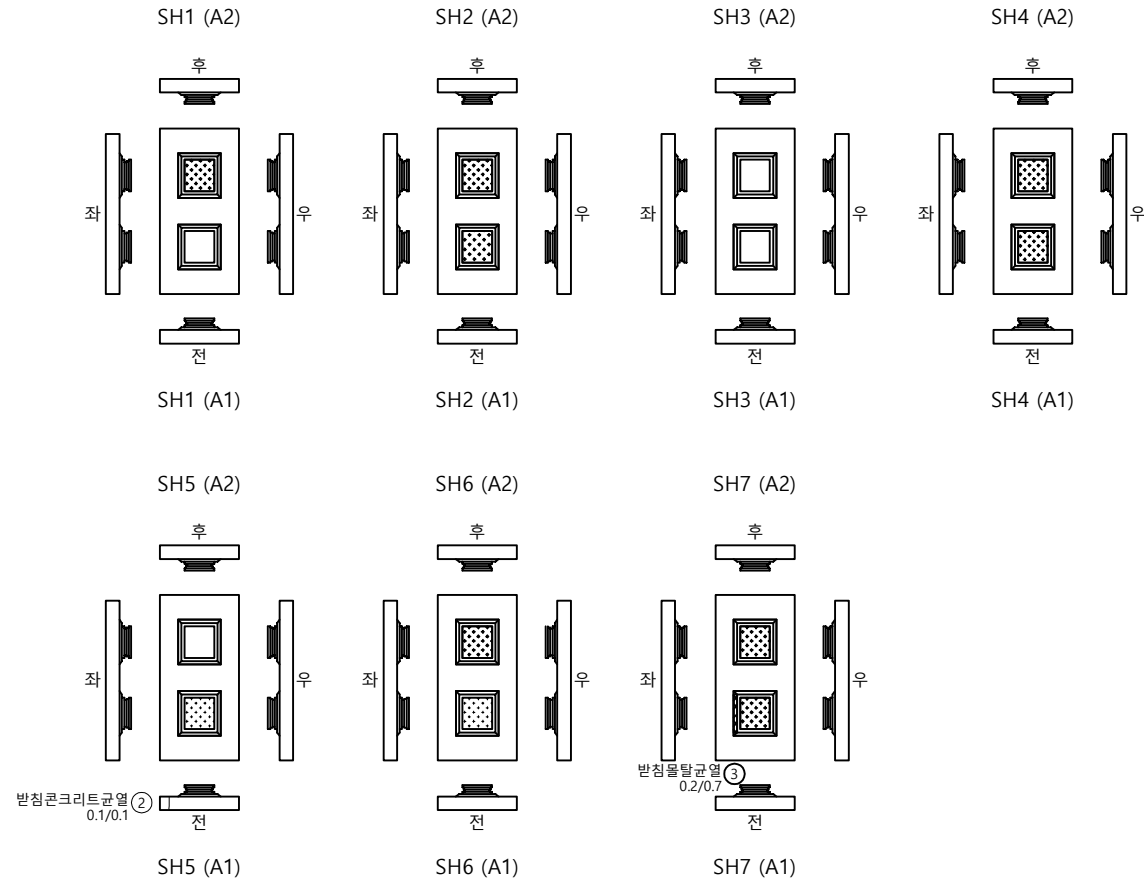
장안천교(부산) 받침장치 P3

① 받침부식  
10EA

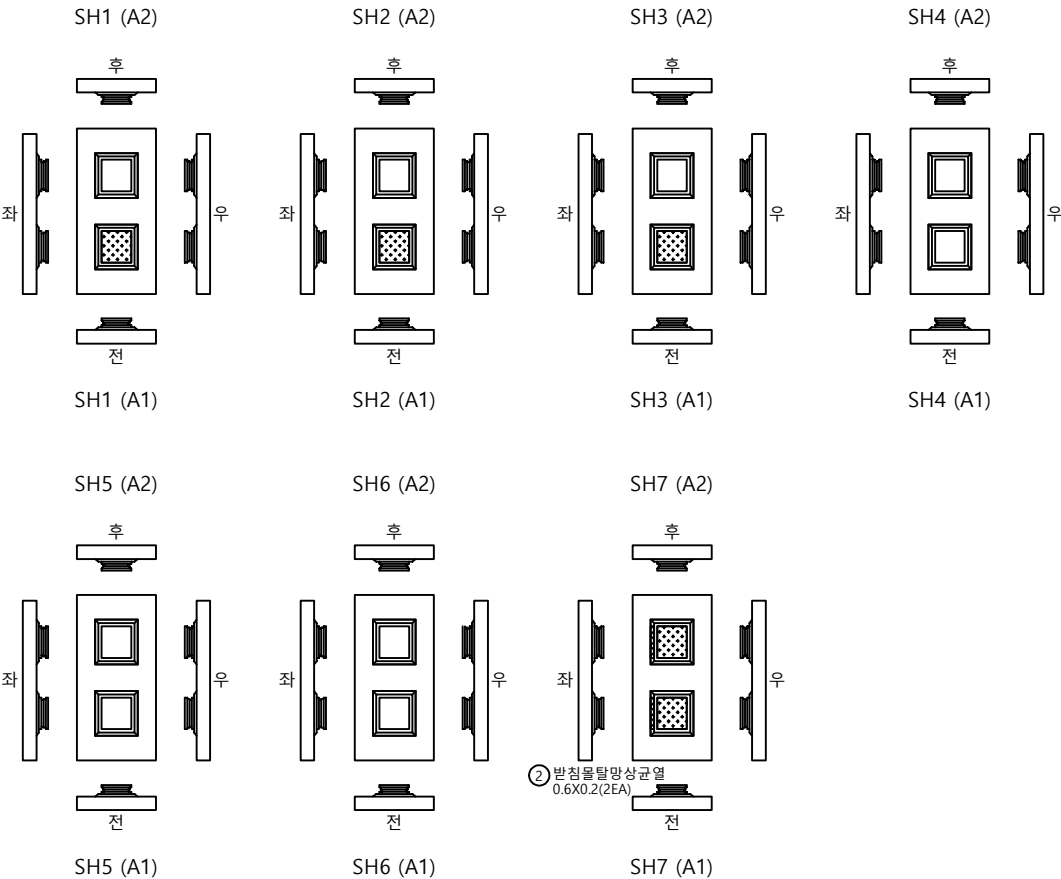
장안천교(부산) 받침장치 P5

① 받침부식  
SEA

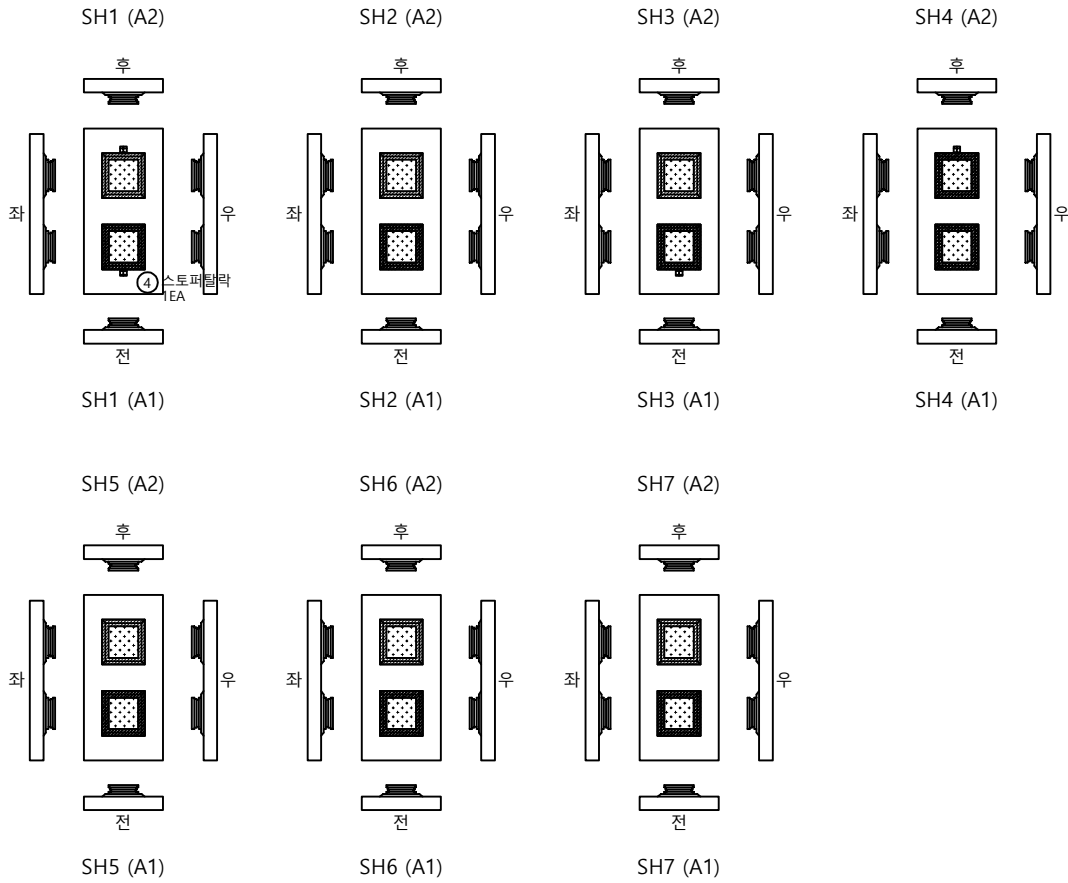
장안천교(부산) 받침장치 P6

- ① 받침부식(전구간)  
14EA
- ② 받침본체밀림  
14EA
- ③ 스토퍼탈락  
3EA

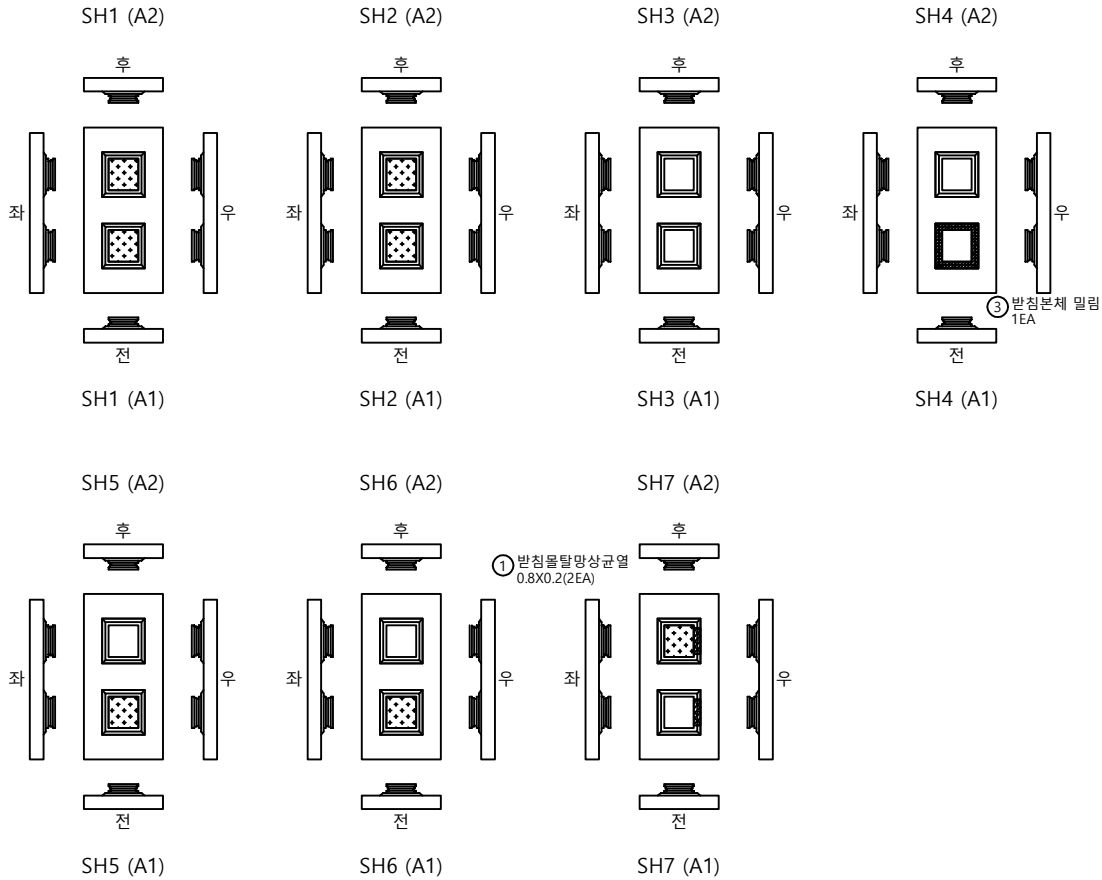
장안천교(부산) 받침장치 P7

② 플레이트부식  
7EA

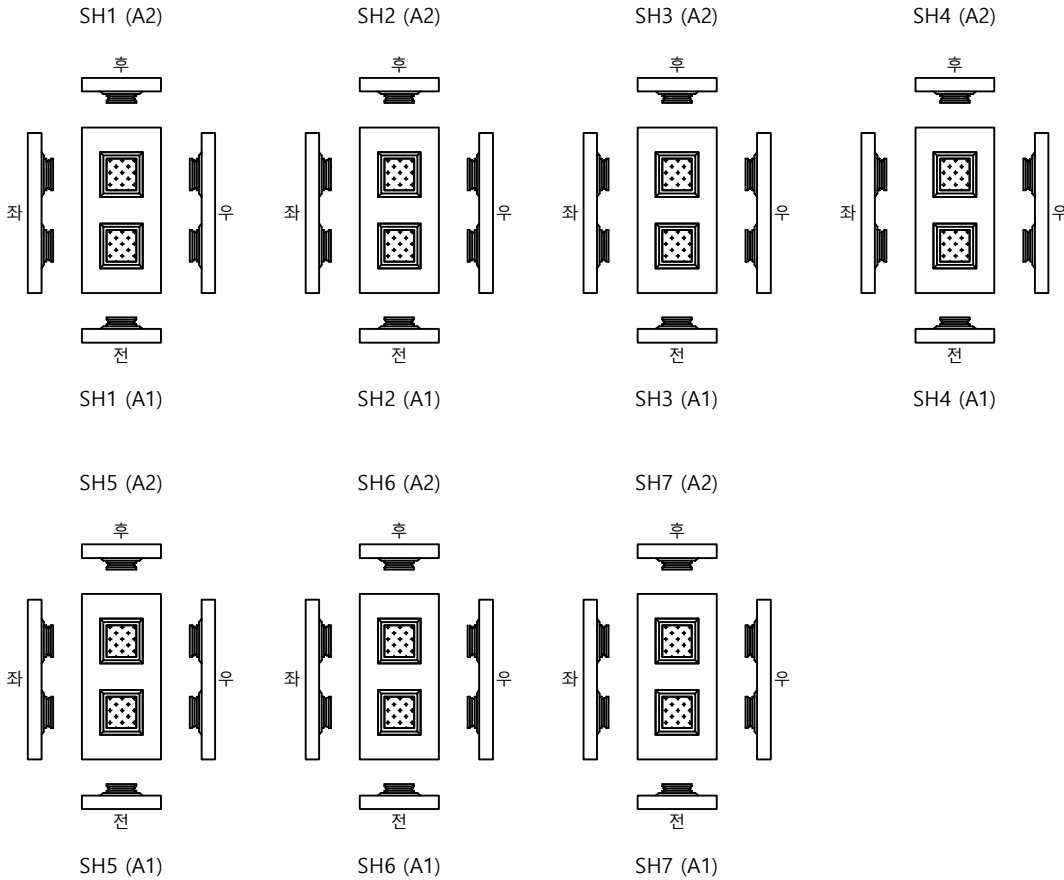
① 플레이트부식  
14EA

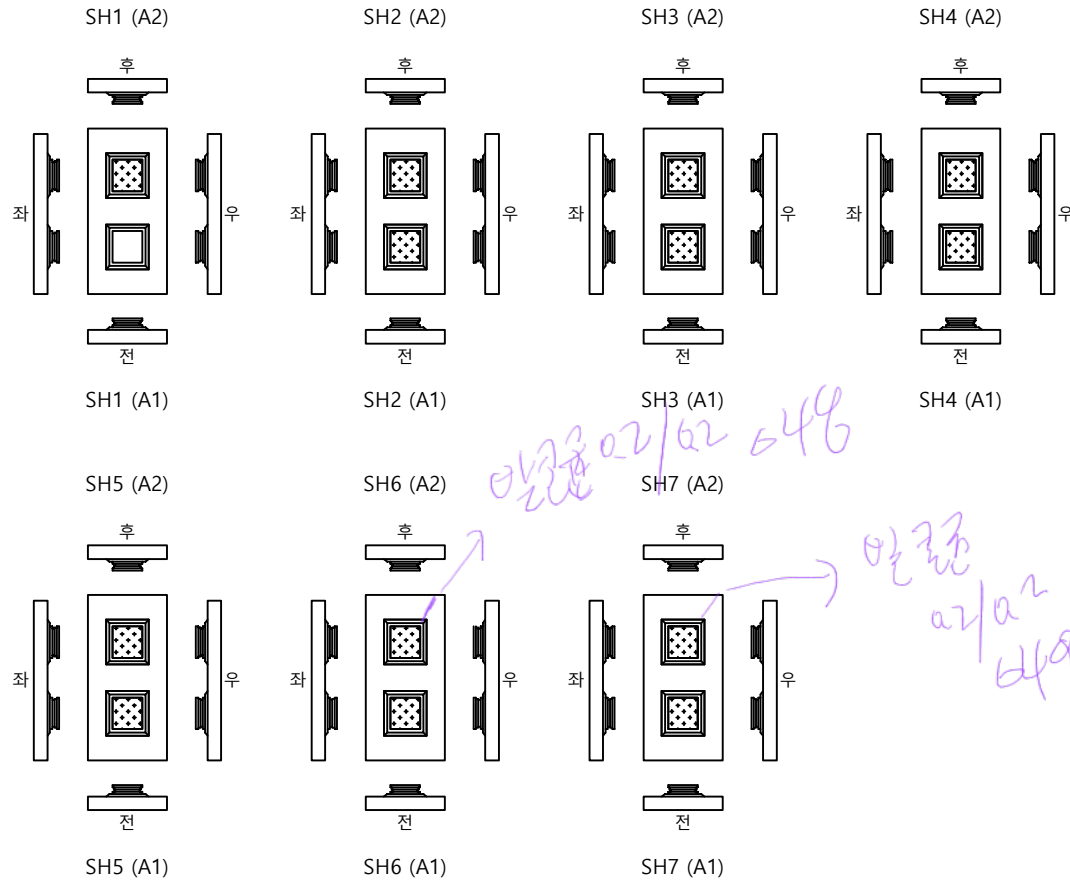
장안천교(부산) 받침장치 P9

① 플레이트부식  
13EA

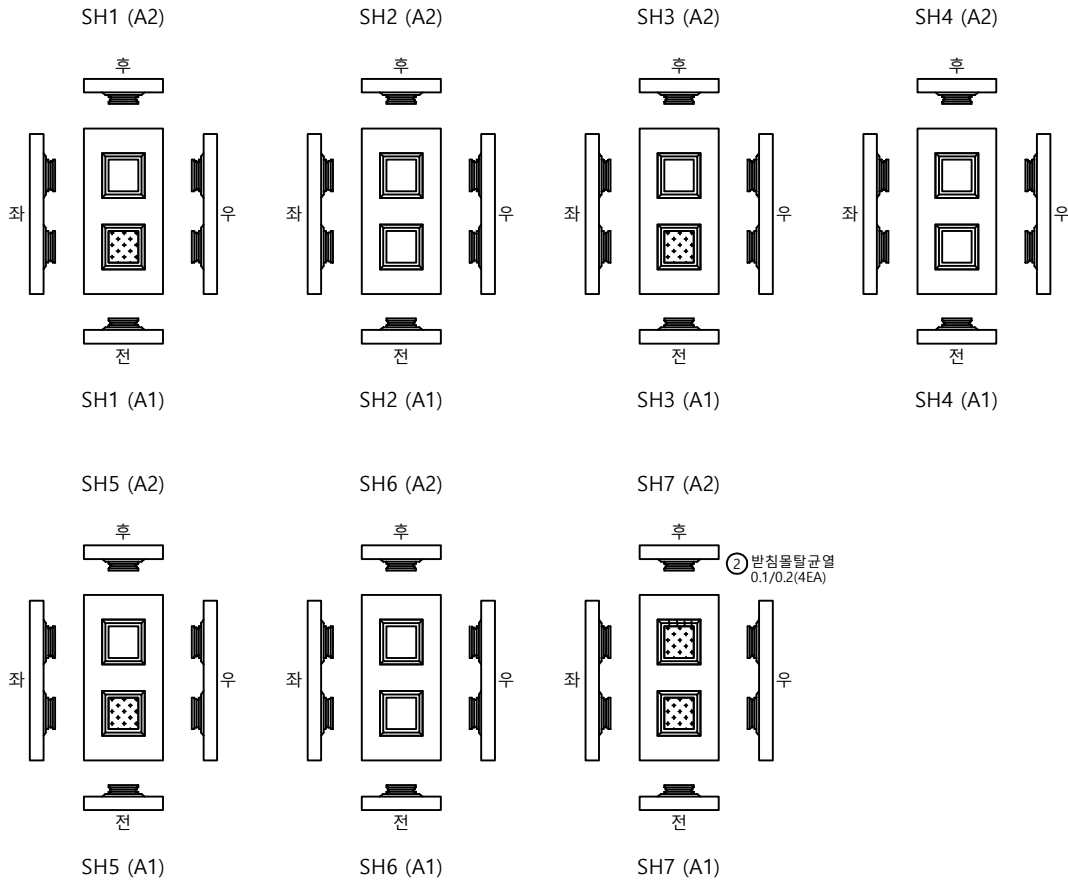
① 받침부식  
SEA

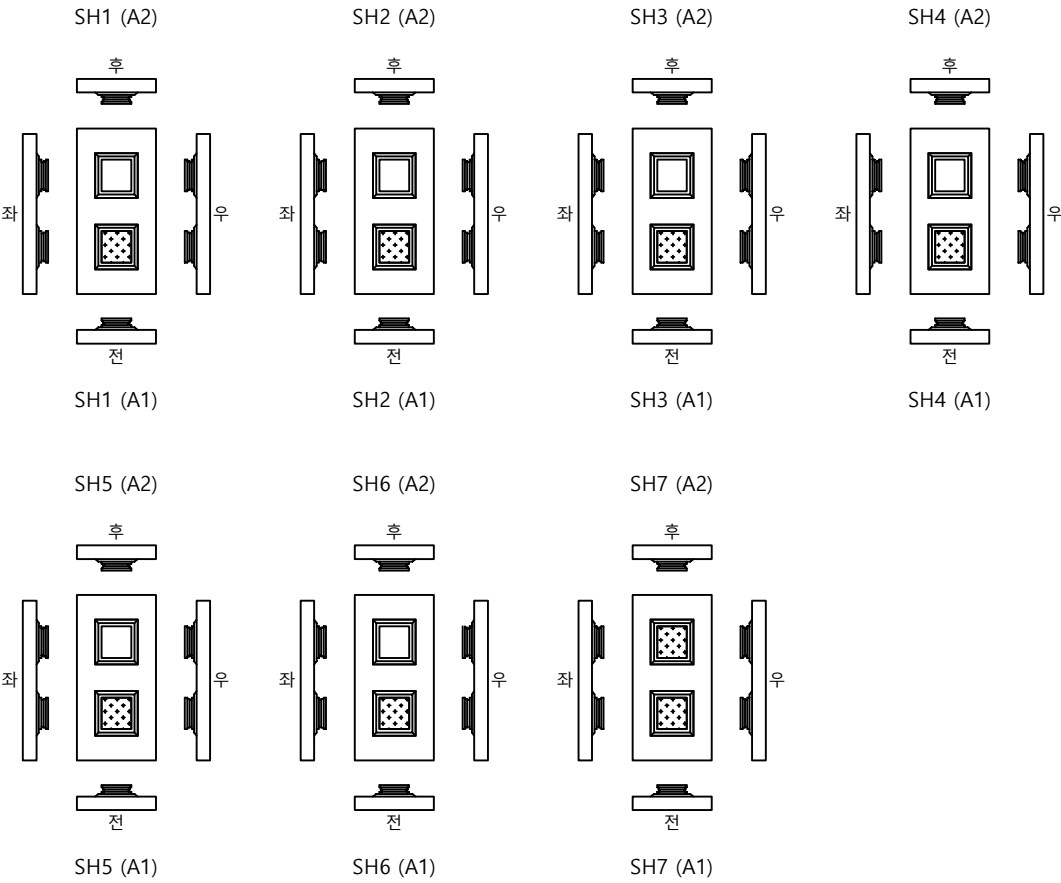
장안천교(부산) 받침장치 P11

① 받침부식  
8EA

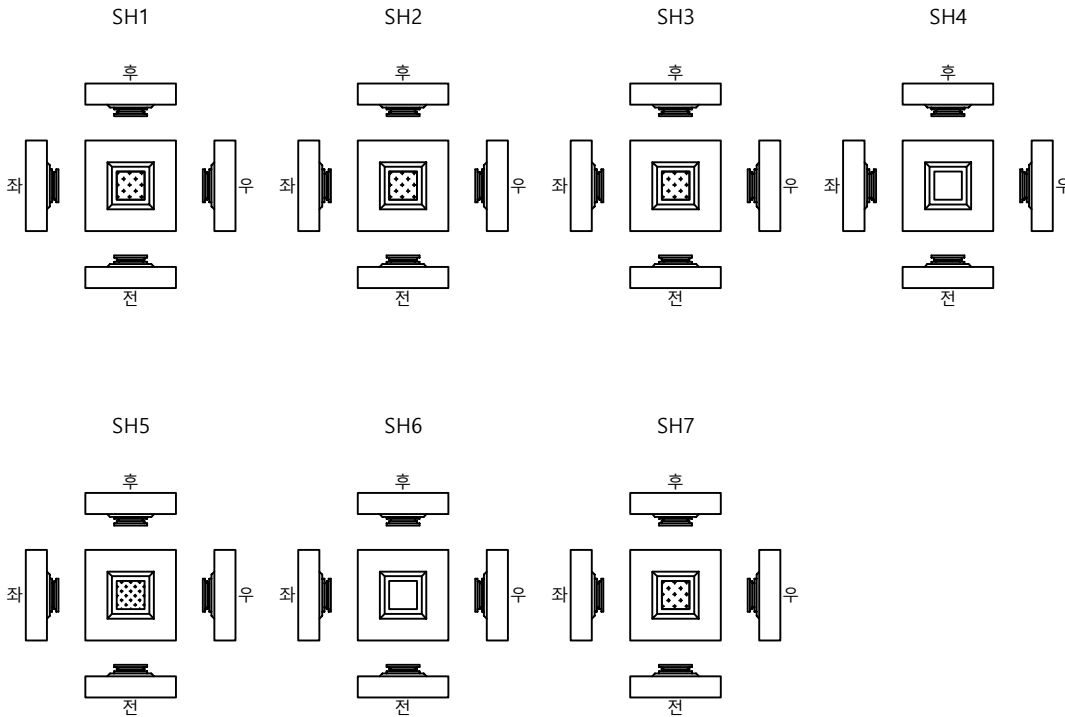
장안천교(부산) 받침장치 A2

① 받침부식  
SEA
