# 장안천교(부산) 교면포장 S1

| 용역명 | | 2023년 부산울산고속도로 정밀안전점검 및 성능평가용역 | | | |

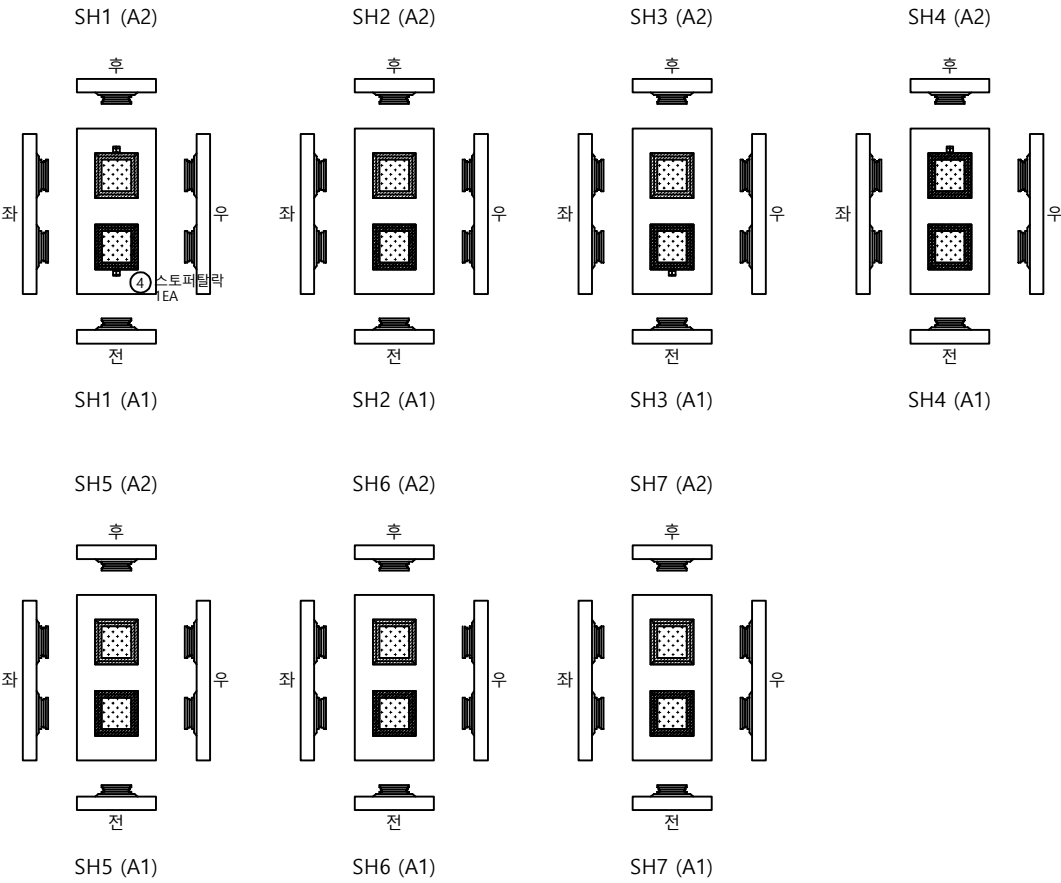
장안천교(부산) 받침장치 P6

- ① 받침부식(전구간)  
14EA
- ② 받침본체밀림  
14EA
- ③ 스토퍼탈락  
3EA

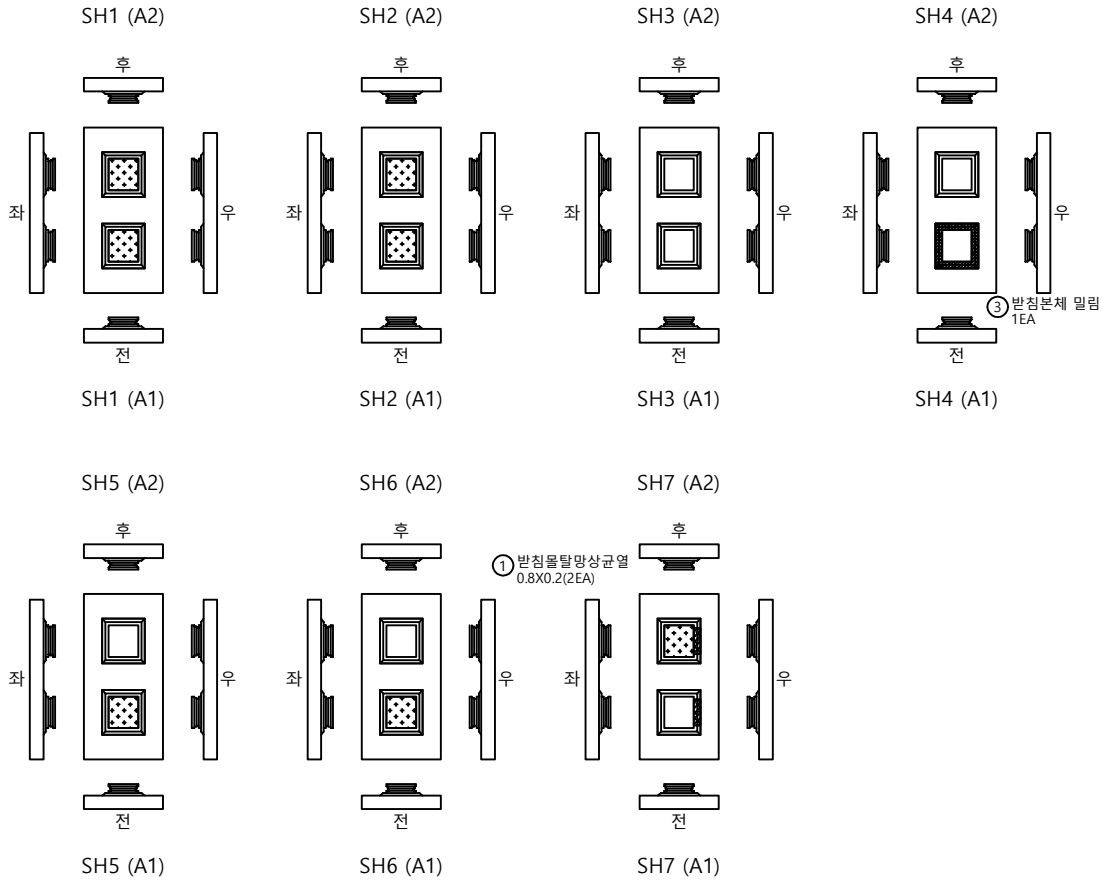
장안천교(부산) 받침장치 P7

② 플레이트부식  
7EA

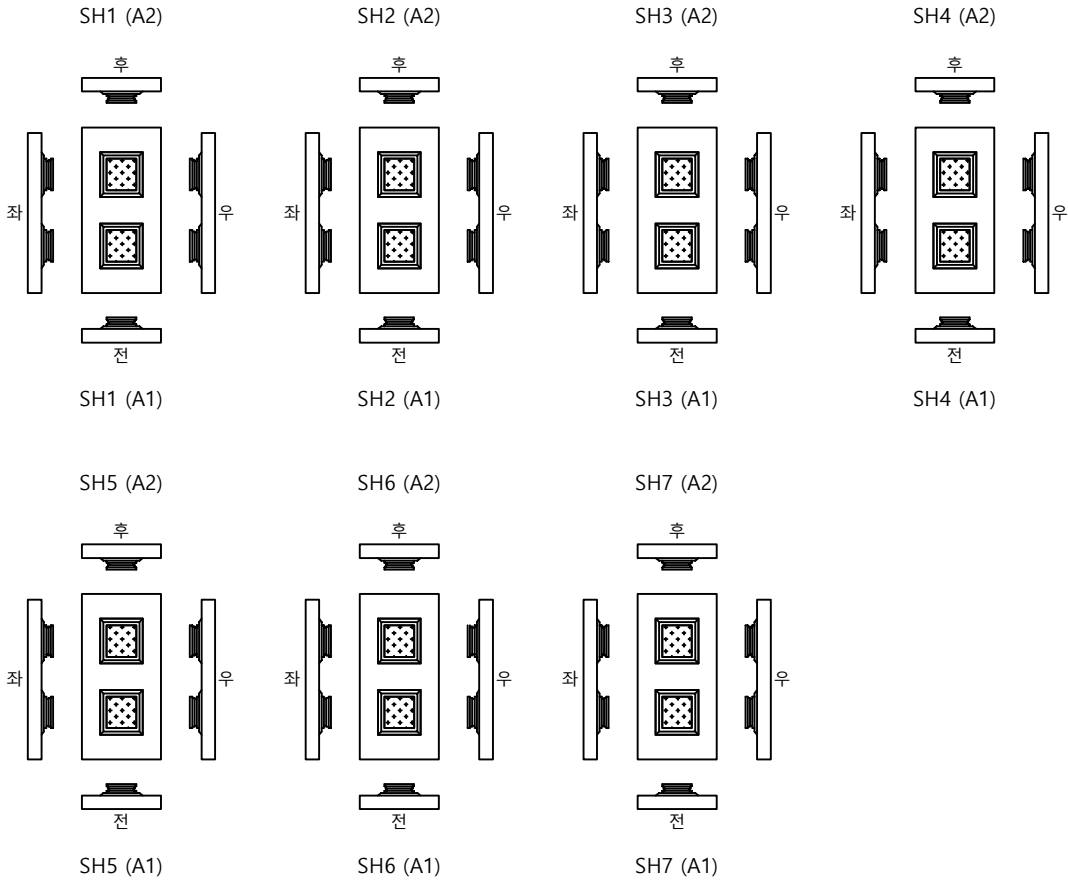
교량받침

① 플레이트부식  
14EA

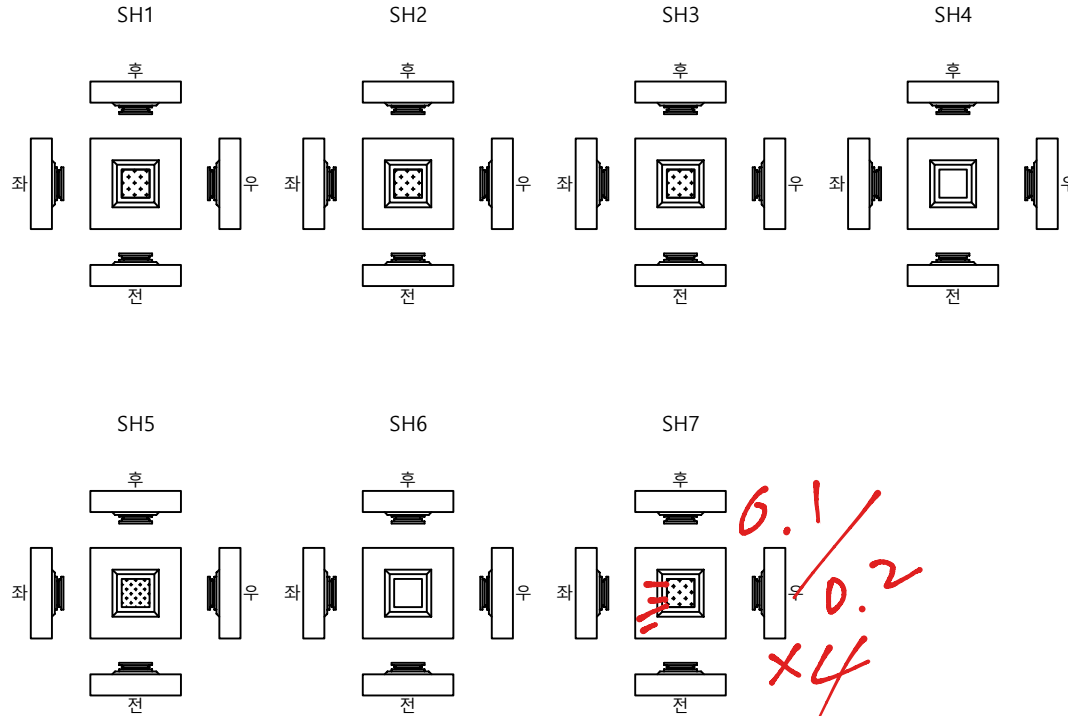
# 장안천교(부산) 받침장치 A2

① 받침부식  
SEA
