# 장안천교(부산) 교면포장 S1

| 용역명 | | 2023년 부산울산고속도로 정밀안전점검 및 성능평가용역 | | | |

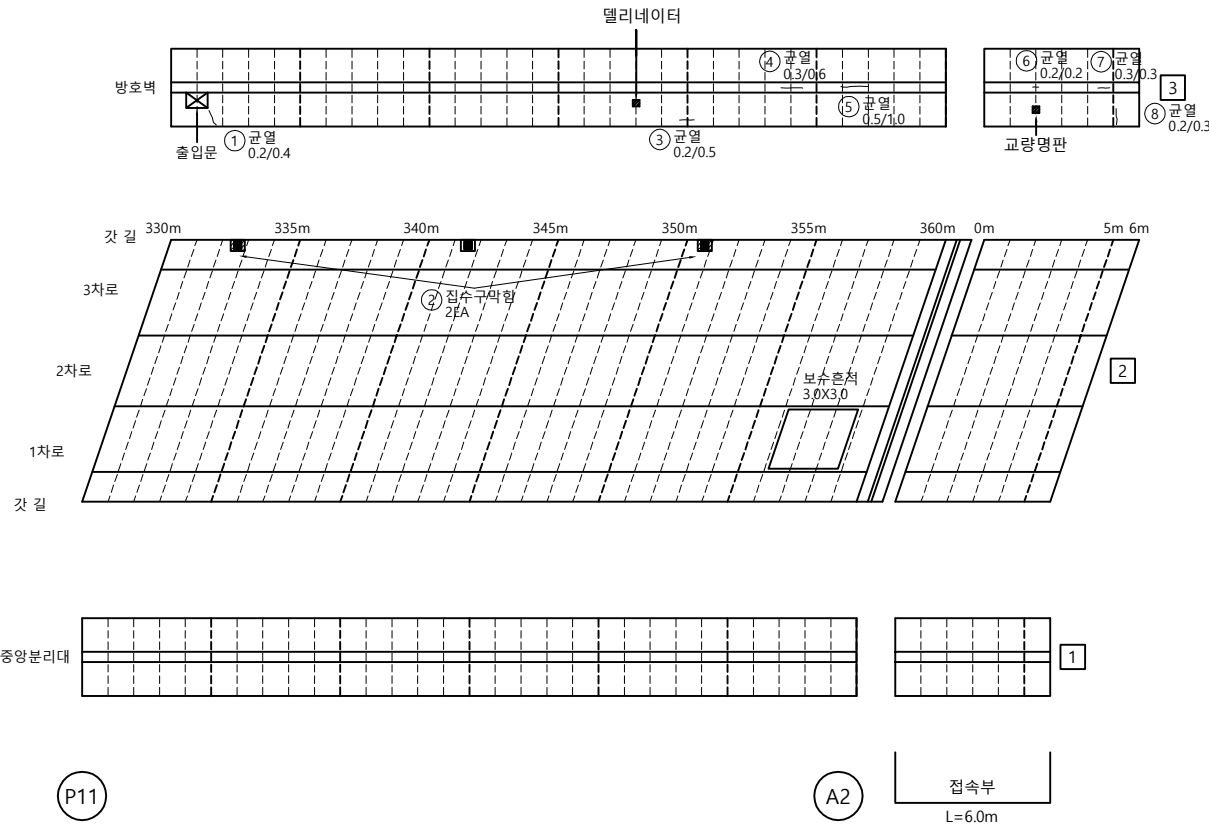
#### S12

| 번호 | 선/구 | 부재명 | 손상현황 | 손상규모 | | | | | | 비고 |
|---|---|---|---|---|---|---|---|---|---|---|
| 1 | 구 | 방호벽 | 균열(0.3mm미만) | 0.2 | 0.4 | | 1 | m | 0.40 | |
| 5 | 구 | 방호벽 | 균열(0.3mm미만) | 0.5 | 1.0 | | 1 | m | 1.00 | |

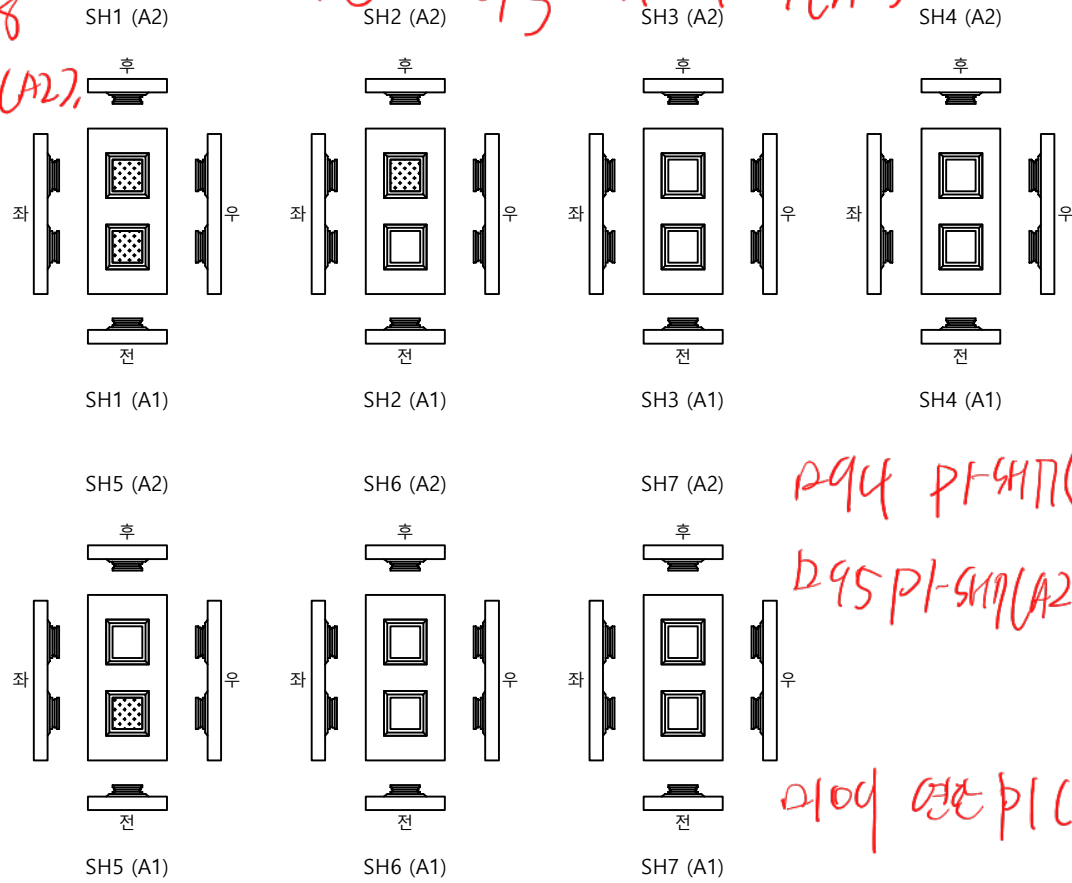
① 플레이트 부식  
 4EA

| 교량받침 | | | | | | | | | |
|---|---|---|---|---|---|---|---|---|---|
| 1 | 신 | 교량받침 | 플레이트 부식 | | | | 4 | EA | 4.00 |

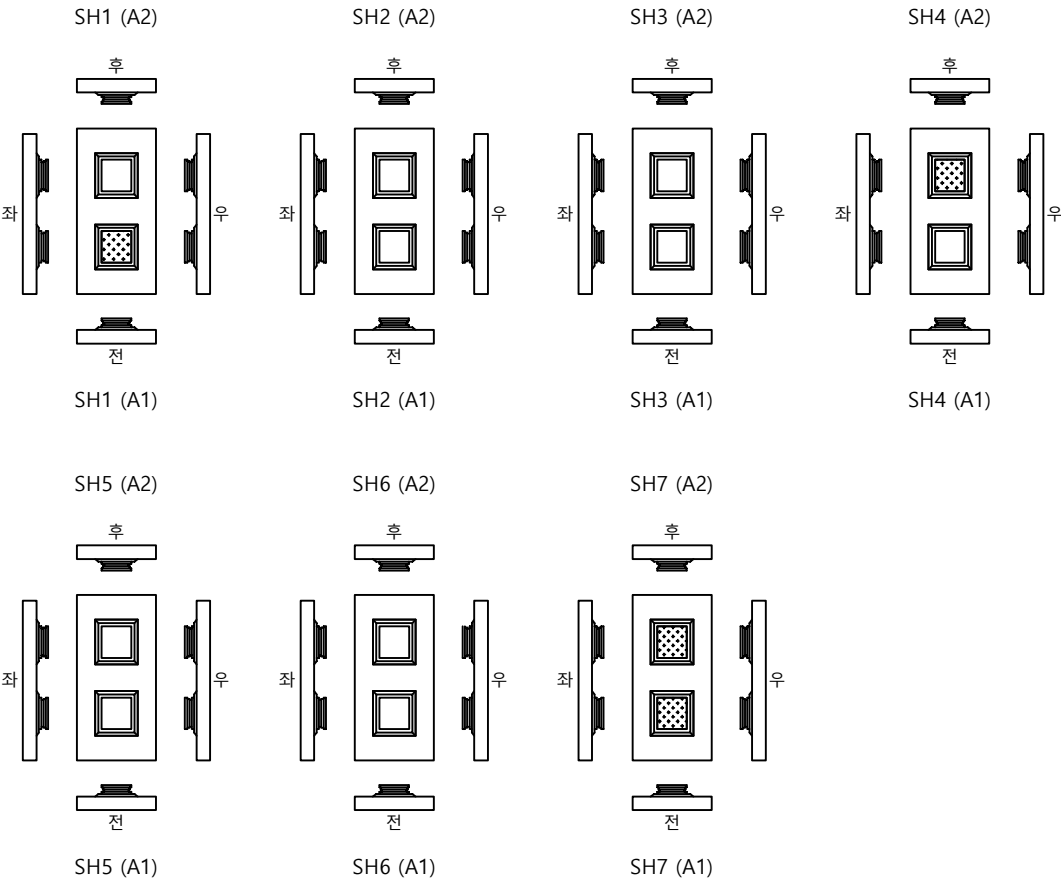
장안천교(부산) 받침장치 P2

① 받침부식  
4EA

| 번호 | 신/구 | 부재명 | 손 상 현 황 | 손 상 규 모 | | | | | 비고 |
|---|---|---|---|---|---|---|---|---|---|
| 1 | 신 | 교량받침 | 플레이트 부식 | | | | 4 | EA | 4.00 |

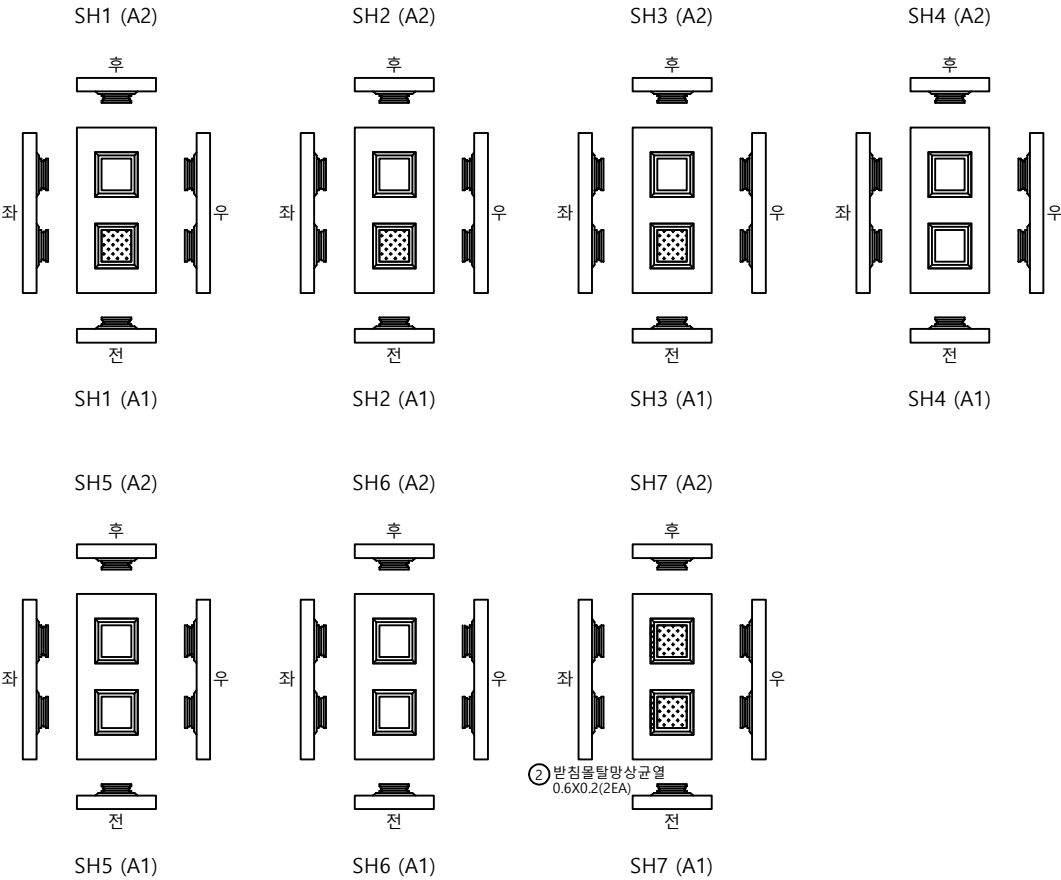
장안천교(부산) 받침장치 P5

① 받침부식  
SEA

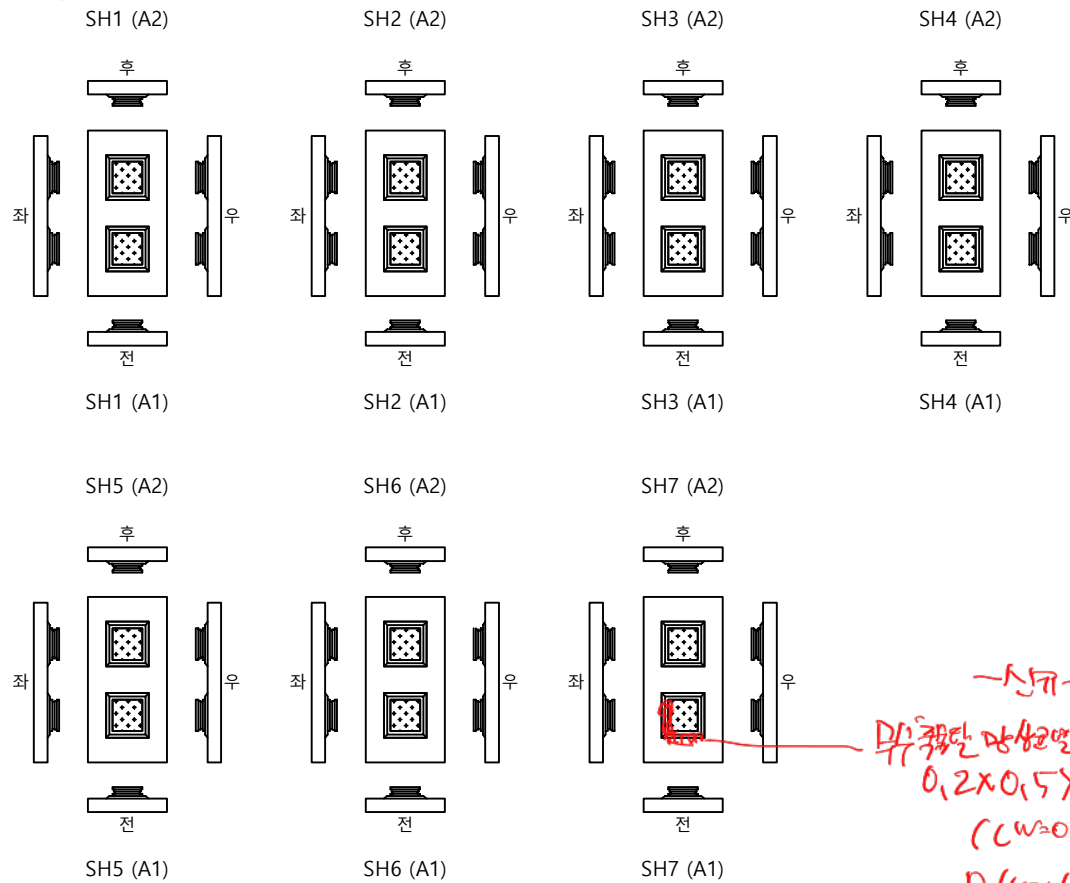
① 플레이트부식 14EA  
 D417 P8-SH7(A1)

—신기—  
 D11 0.2x0.15x2EA  
 (CW=0.2mm)  
 D48149  
 SH7(A1)
