## 장안천교(부산) 교면포장 S1

| 용역명 | | 2023년 부산울산고속도로 정밀안전점검 및 성능평가용역 | | | | | |

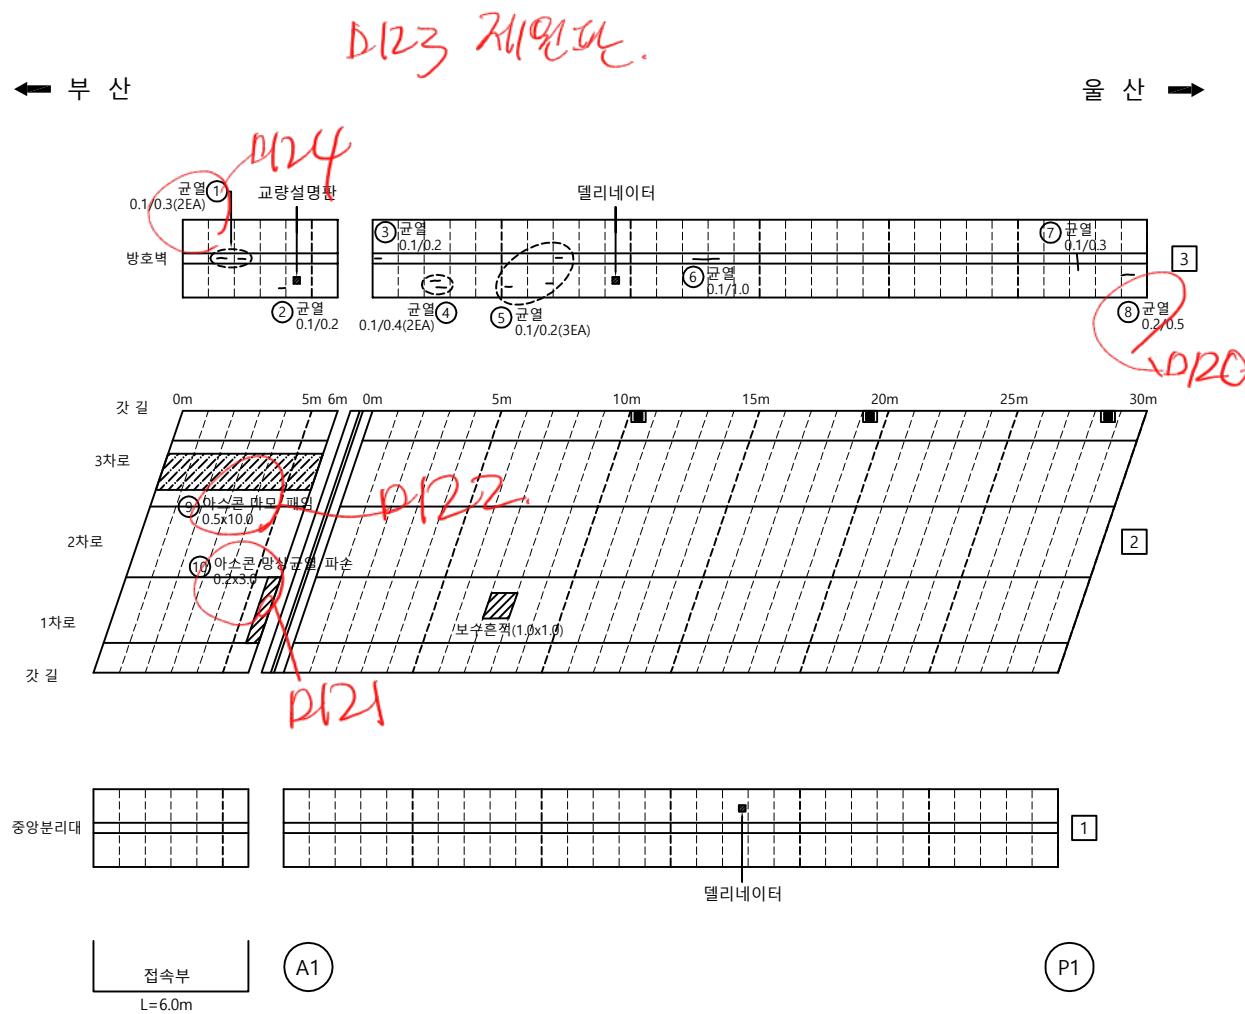
| 번호 | 신/구 | 부재명 | 손 상 현 황 | 손 상 규 모 | | | | | 비고 |
|---|---|---|---|---|---|---|---|---|---|
| 1 | 구 | 방호벽 | 균열(0.3mm미만) | 0.2 | 0.6 | | 1 | m | 0.60 |
| 2 | 구 | 방호벽 | 망상균열 | 0.2 | 0.2 | 0.6 | 1 | m | 0.12 |
| 4 | 구 | 방호벽 | 균열부백태 | 0.2 | 0.3 | | 1 | m | 0.30 |

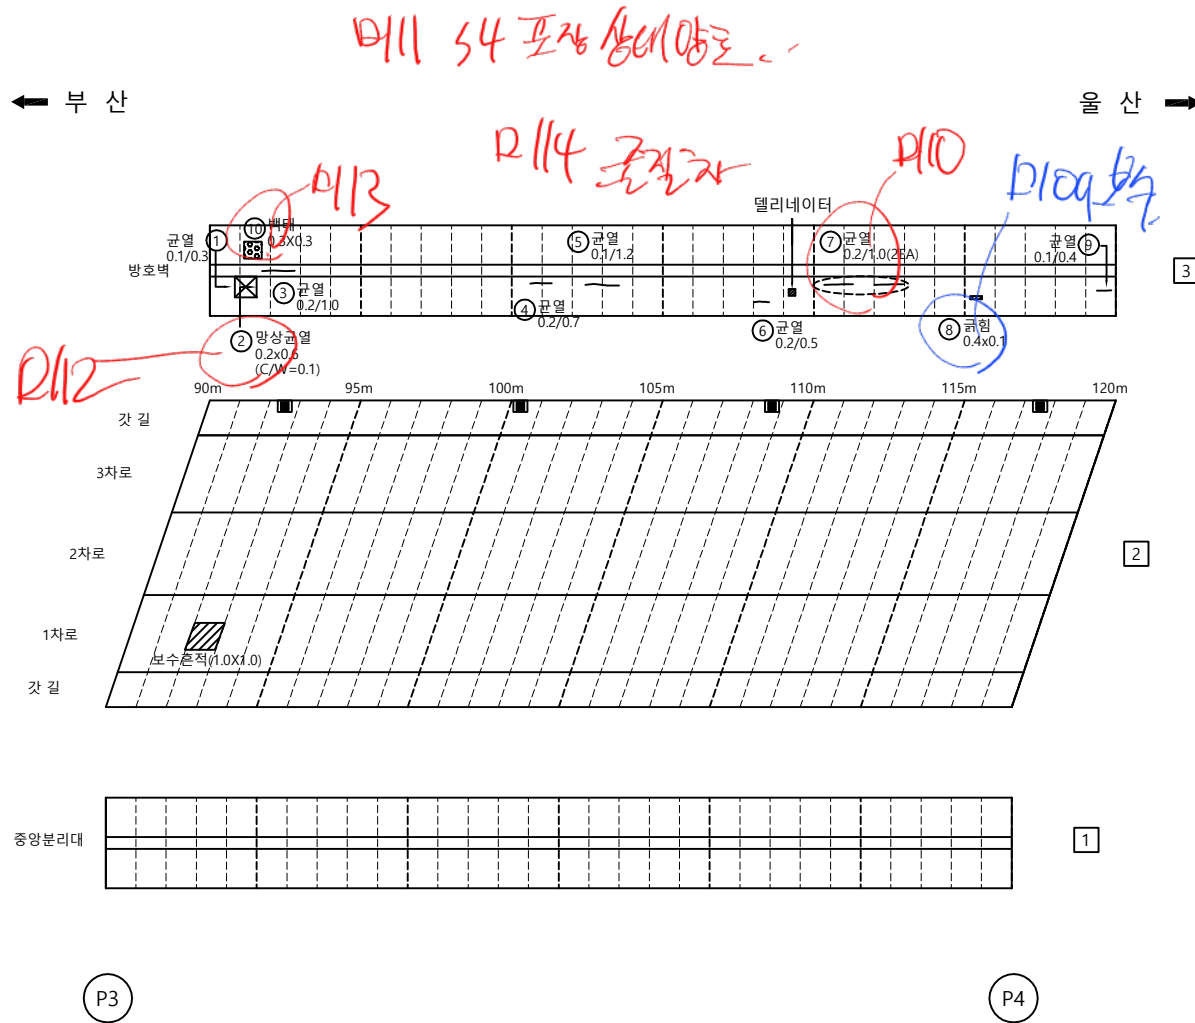
장안천교(부산) 교면포장 S4

| 교면포장 S4 | | | | | | | | | |
|---|---|---|---|---|---|---|---|---|---|
| 1 | 구 | 방호벽 | 균열(0.3mm미만) | 0.1 | 0.3 | | 1 | m | 0.30 |
| 2 | 구 | 방호벽 | 망상균열 | 0.1 | 0.2 | 0.6 | 1 | m | 0.12 |
| 8 | 구 | 방호벽 | 균열 | | 0.4 | 0.1 | 1 | m | 0.04 |

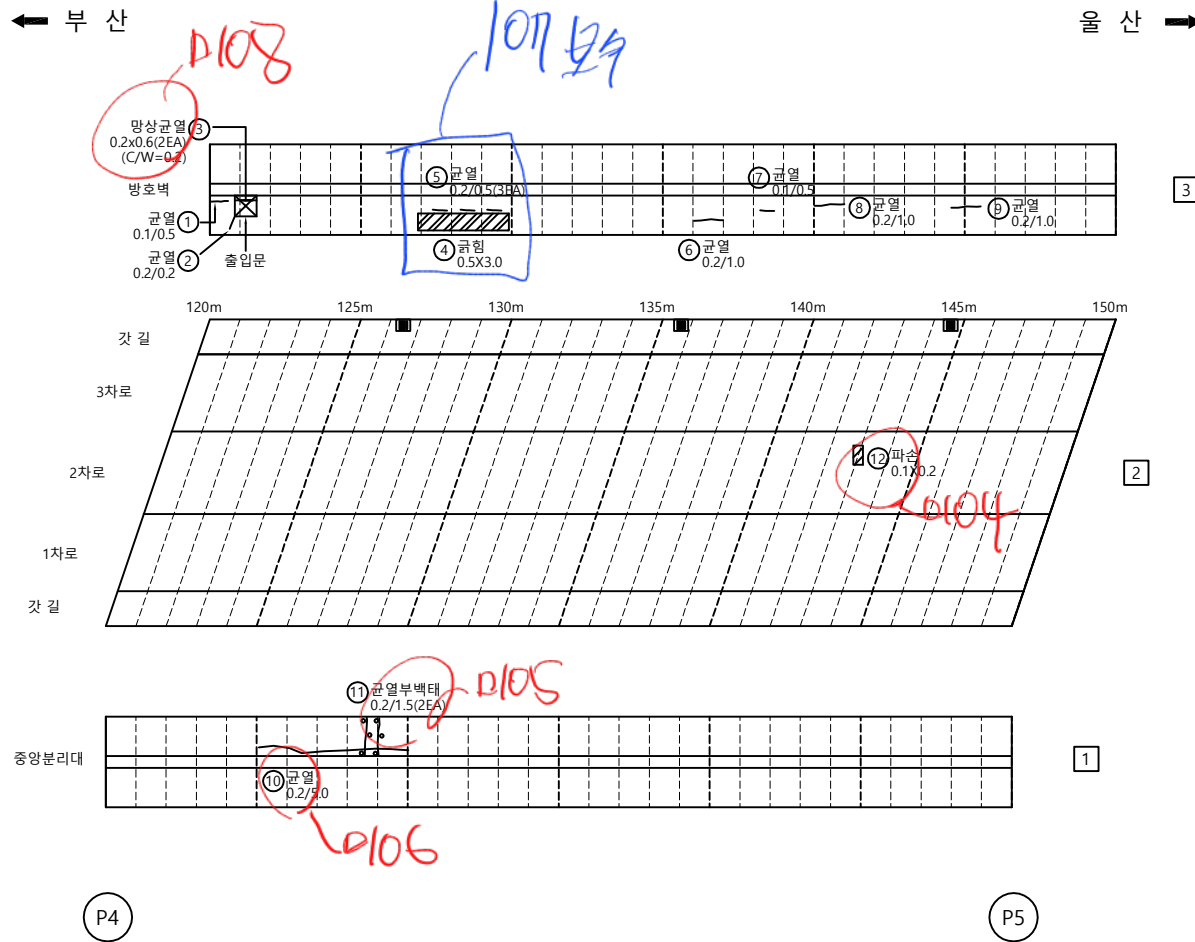
# 장안천교(부산) 교면포장 S5

| 교면포장 S5 | | | | | | | | | |
|---|---|---|---|---|---|---|---|---|---|
| 3 | 구 | 방호벽 | 방향균열 | 0.2 | 0.6 | 0.2 | 2 | m | 0.24 |
| 4 | 구 | 방호벽 | 균열 | | 3.0 | 0.5 | 1 | m | 1.50 |
| 11 | 구 | 방호벽 | 균열부백태 | 0.2 | 1.5 | | 2 | m | 3.00 |

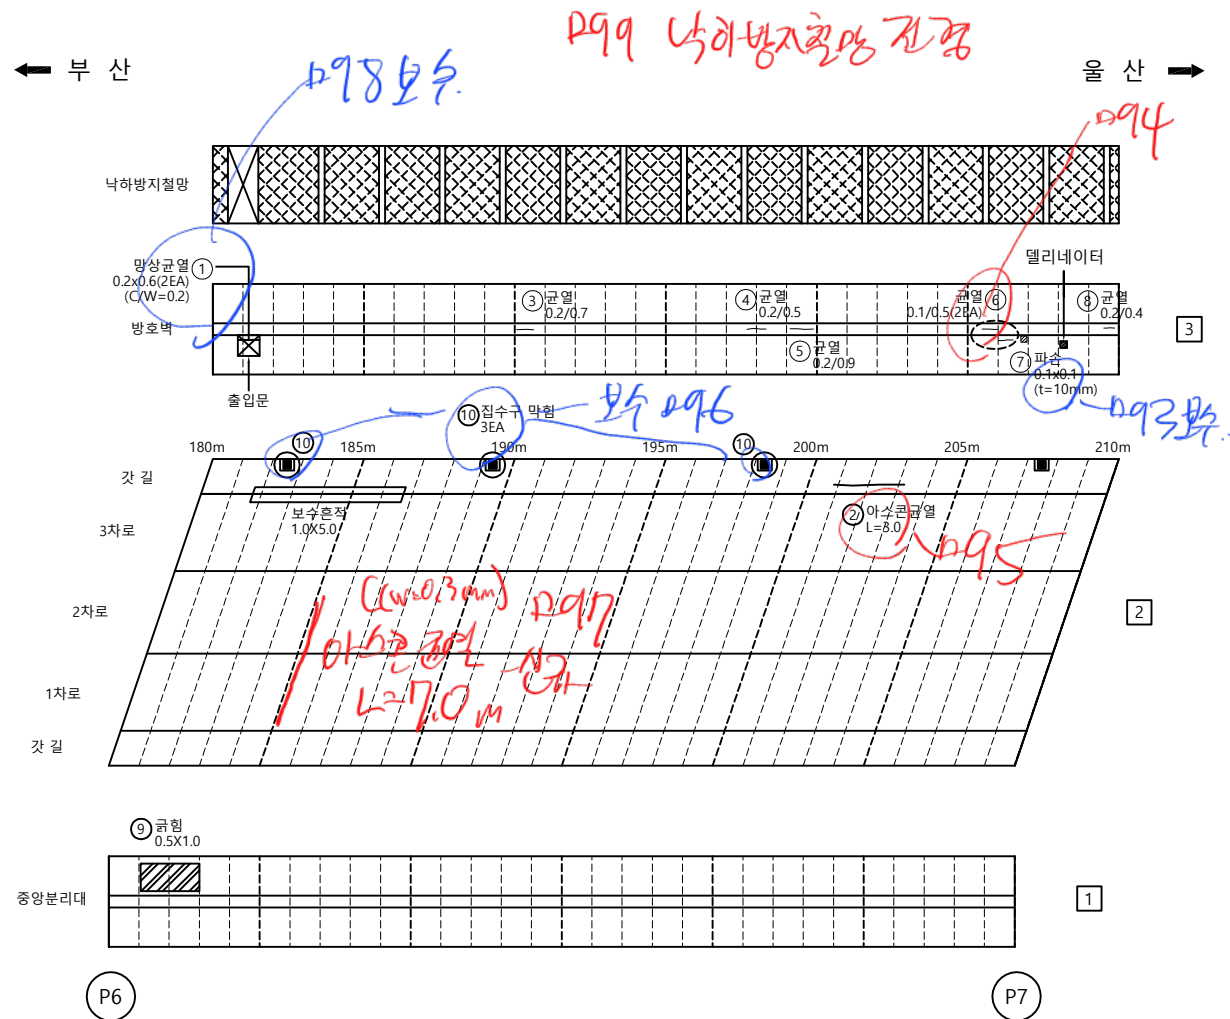
## 장안천교(부산) 교면포장 S7

| 번호 | 선/구 | 부재명 | 손 상 현 황 | 손 상 규 모 | | | | | | 비고 |
|---|---|---|---|---|---|---|---|---|---|---|
| 1 | 구 | 방호벽 | 균열(0.3mm미만) | 0.2 | 0.4 | | 1 | m | 0.40 | |
| 2 | 구 | 방호벽 | 균열(0.3mm미만) | 0.2 | 0.4 | | 2 | m | 0.80 | |

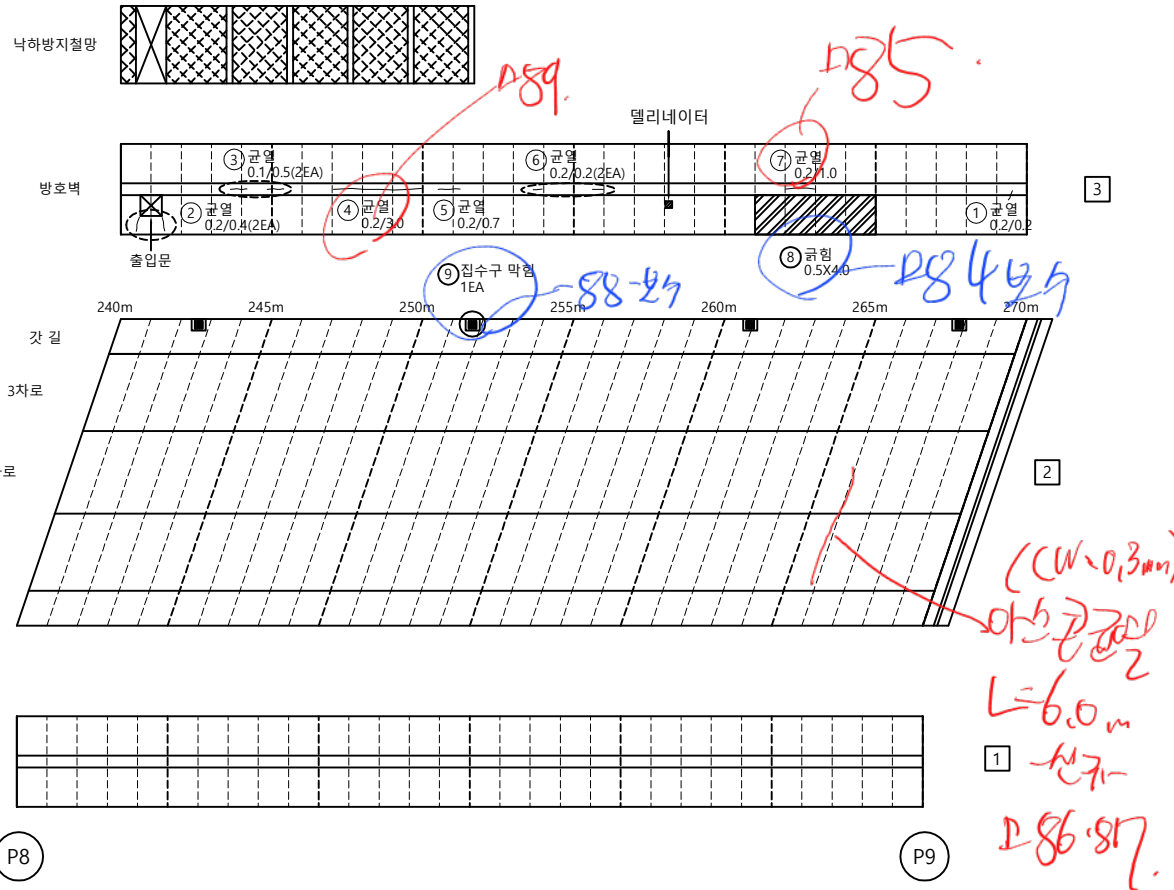
S9

| 번호 | 선/구 | 부재명 | 손상현황 | 손상규모 | | | | | 비고 |
|---|---|---|---|---|---|---|---|---|---|
| 4 | 구 | 방호벽 | 균열(0.3mm미만) | 0.2 | 3.0 | | 1 | m | 3.00 |
| 8 | 구 | 방호벽 | 균열 | | 4.0 | 0.5 | 1 | m | 2.00 |

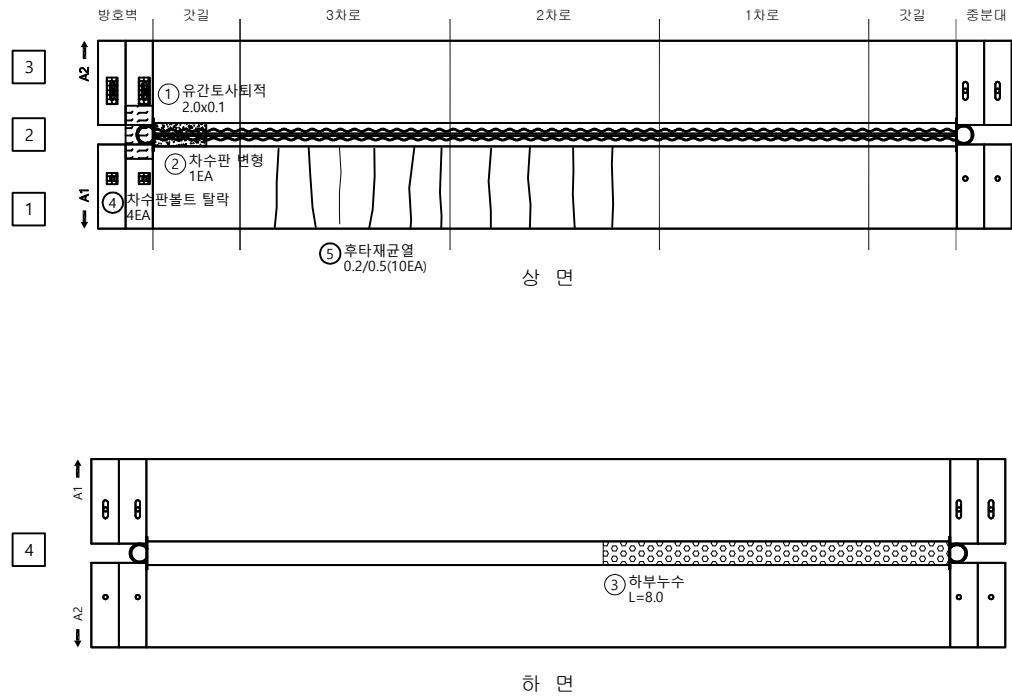
장안천교(부산) 신축이음 A1

| 신축이음 | | | | | | | | | |
|---|---|---|---|---|---|---|---|---|---|
| 3 | 구 | 신축이음 | 해부누수 | | 8.0 | | 1 | m | 8.00 |
| 5 | 구 | 신축이음 | 후타재 균열 | 0.2 | 0.5 | | 10 | m | 5.00 |

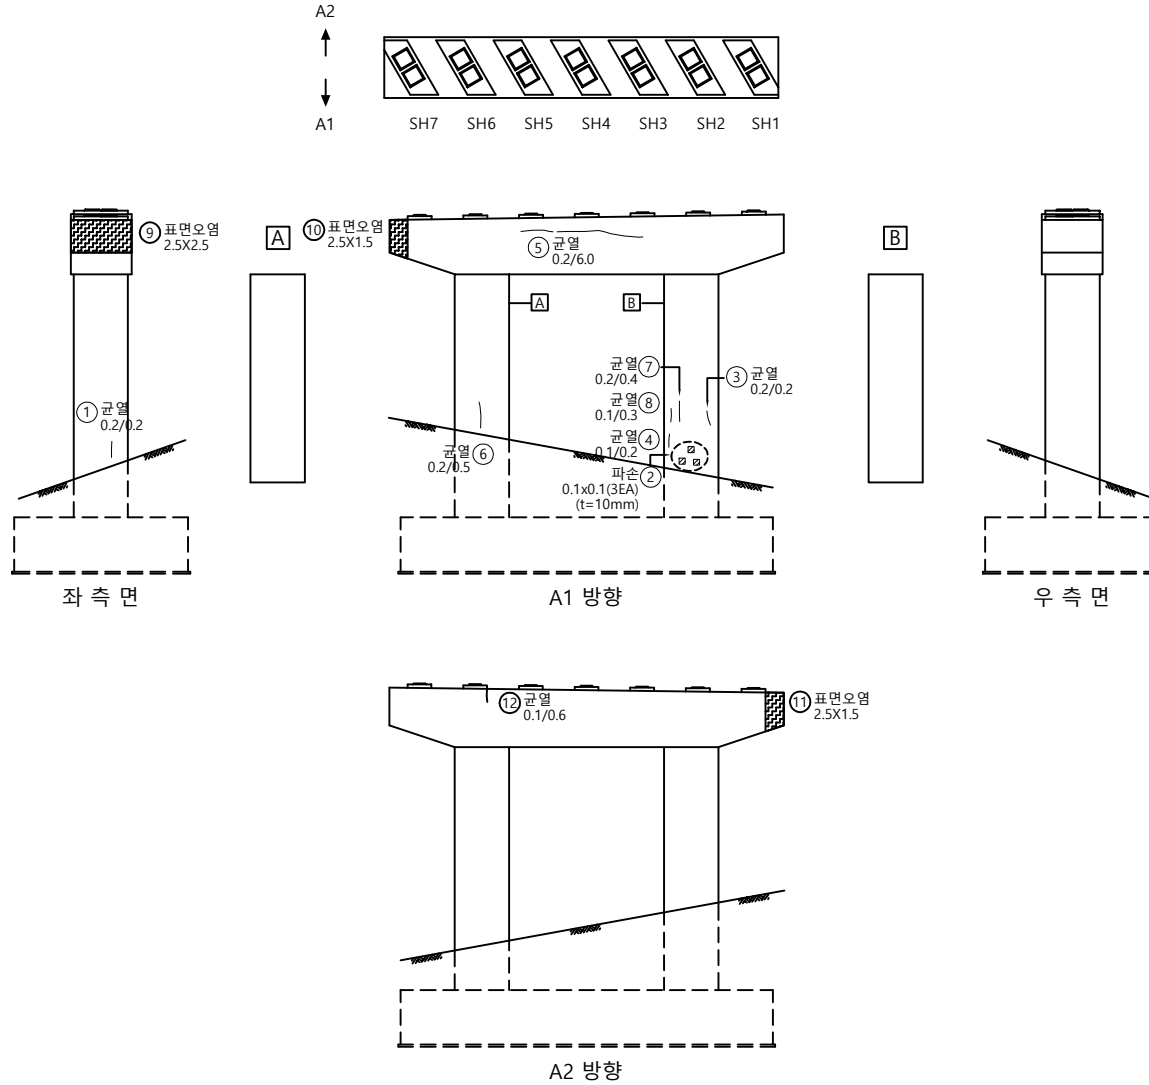
장안천교(부산) 교각 P1

| 교각 | | | | | | | | | |
|---|---|---|---|---|---|---|---|---|---|
| 5 | 구 | 코핑부 | 균열(0.3mm이하) | 0.2 | 6.0 | | 1 | m | 6.00 |
| 12 | 신 | 코핑부 | 균열(0.3mm이하) | 0.1 | 0.6 | | 1 | m | 0.60 |

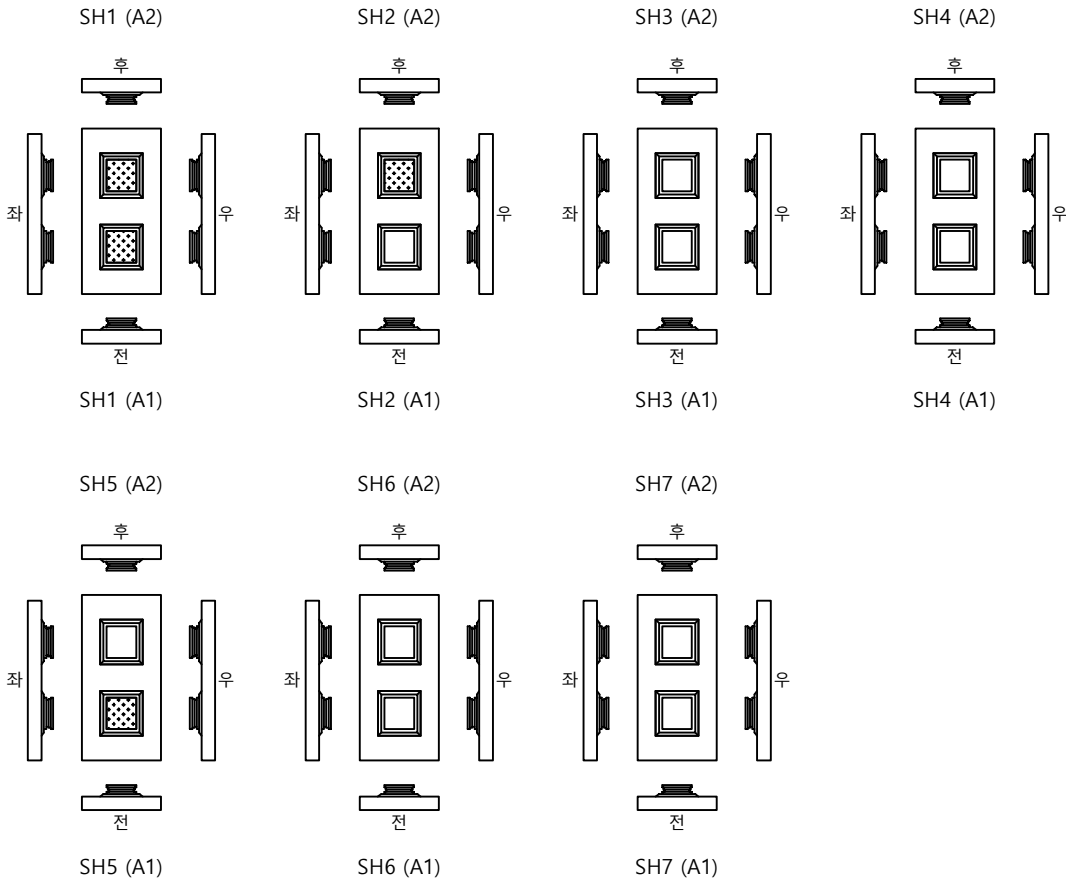
장안천교(부산) 받침장치 P1

① 플레이트 부식  
4EA

| 번호 | 신/구 | 부재명 | 손 상 현 황 | 손 상 규 모 | | | | | 비고 |
|---|---|---|---|---|---|---|---|---|---|
| 1 | 신 | 교량받침 | 플레이트 부식 | | | | 4 | EA | 4.00 |

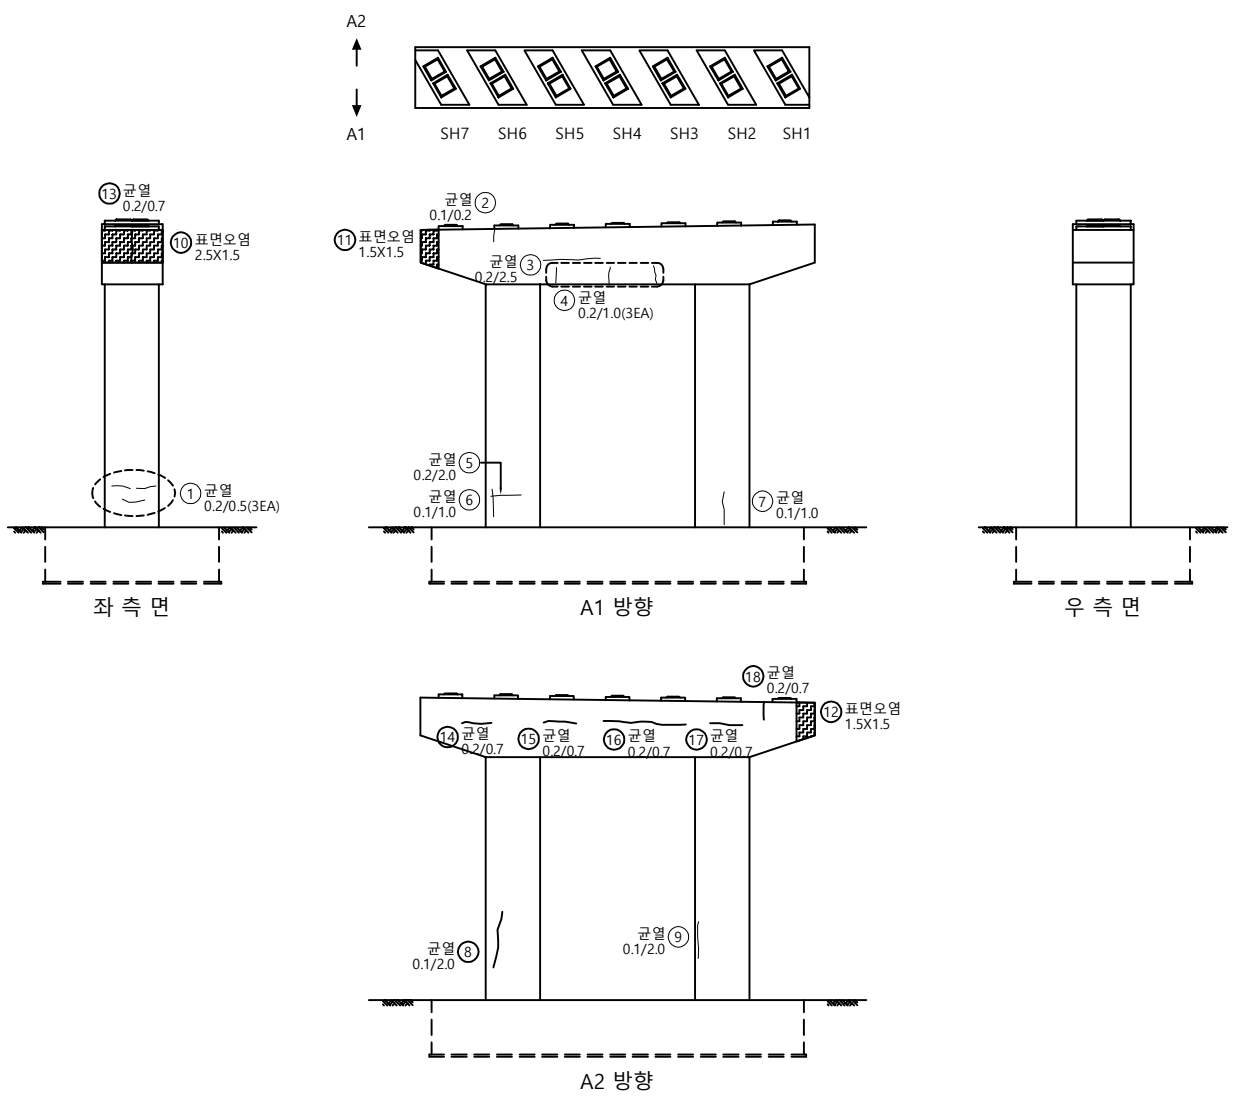
| 교각 | | | | | | | | | |
|---|---|---|---|---|---|---|---|---|---|
| P2 | | | | | | | | | |

| 교각 | | | | | | | | | |
|---|---|---|---|---|---|---|---|---|---|
| 3 | 구 | 코핑부 | 균열(0.3mm이하) | 0.2 | 2.5 | | 1 | m | 2.50 |
| 16 | 신 | 코핑부 | 균열(0.3mm이하) | 0.2 | 3.0 | | 1 | m | 3.00 |

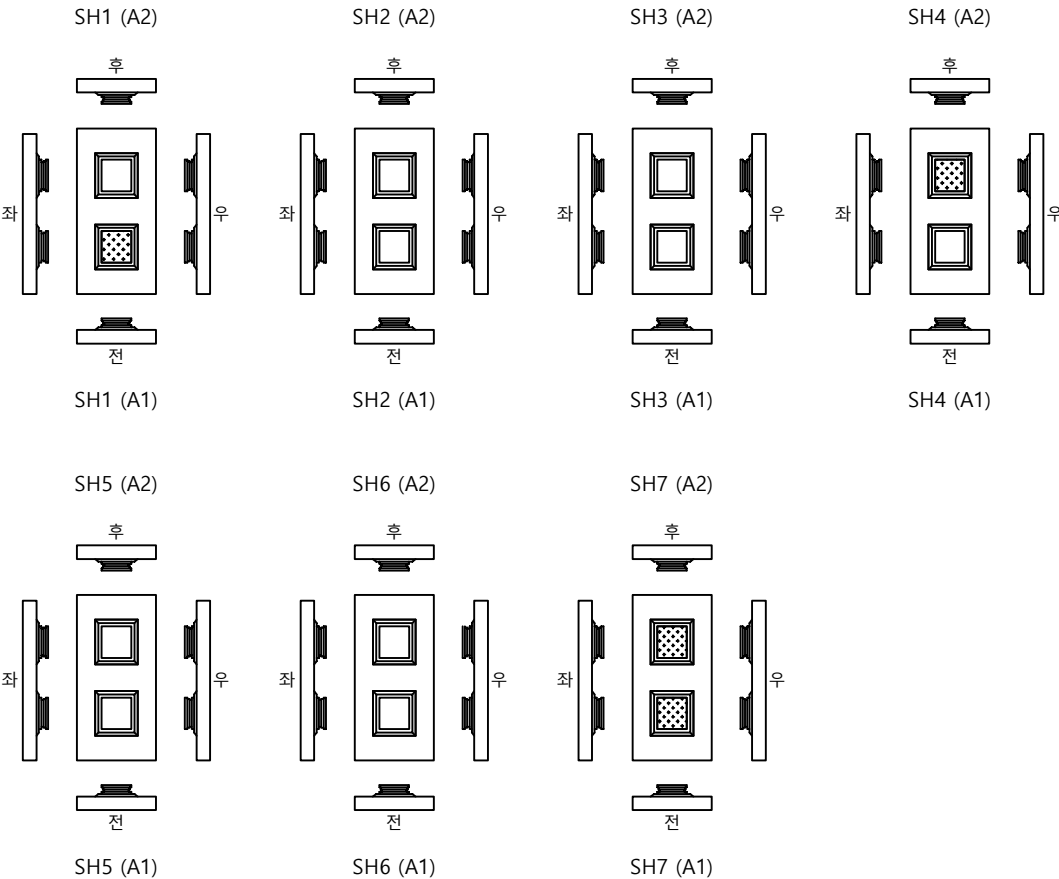
장안천교(부산) 받침장치 P2

① 받침부식  
4EA

| 번호 | 신/구 | 부재명 | 손 상 현 황 | 손 상 규 모 | | | | | 비고 |
|---|---|---|---|---|---|---|---|---|---|
| 1 | 신 | 교량받침 | 플레이트 부식 | | | | 4 | EA | 4.00 |

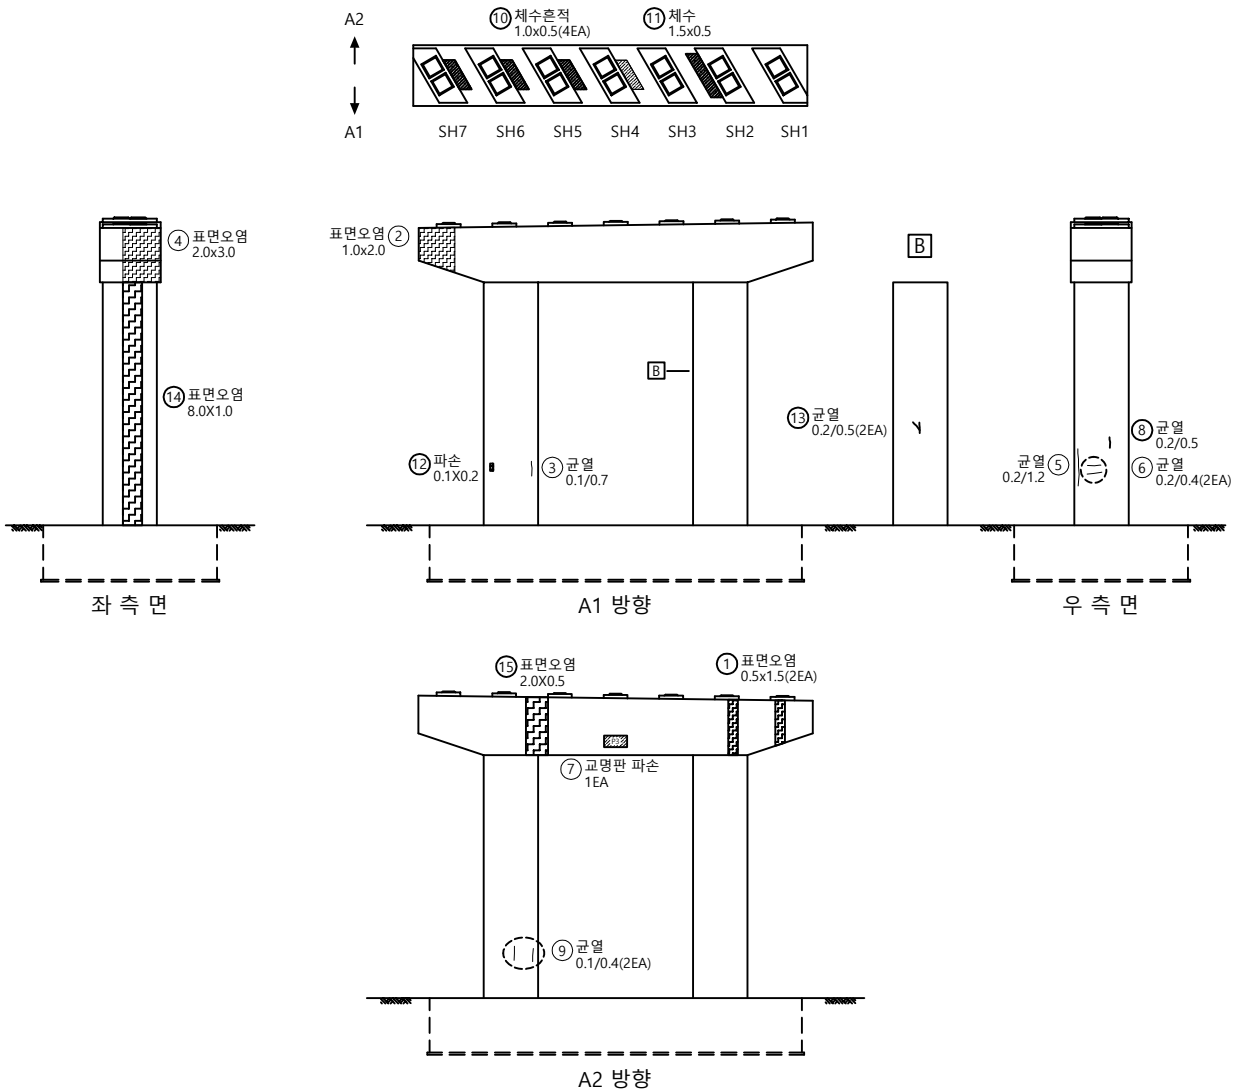
| 교각 | | | | | | | | | |
|---|---|---|---|---|---|---|---|---|---|
| P3 | | | | | | | | | |

| 교각 | | | | | | | | | |
|---|---|---|---|---|---|---|---|---|---|
| 5 | 구 | 기둥부 | 균열 (0.3mm미만) | 0.2 | 1.2 | | 1 | m | 1.20 |
| 13 | 구 | 기둥부 | 균열 (0.3mm미만) | 0.2 | 0.5 | | 2 | m | 1.00 |

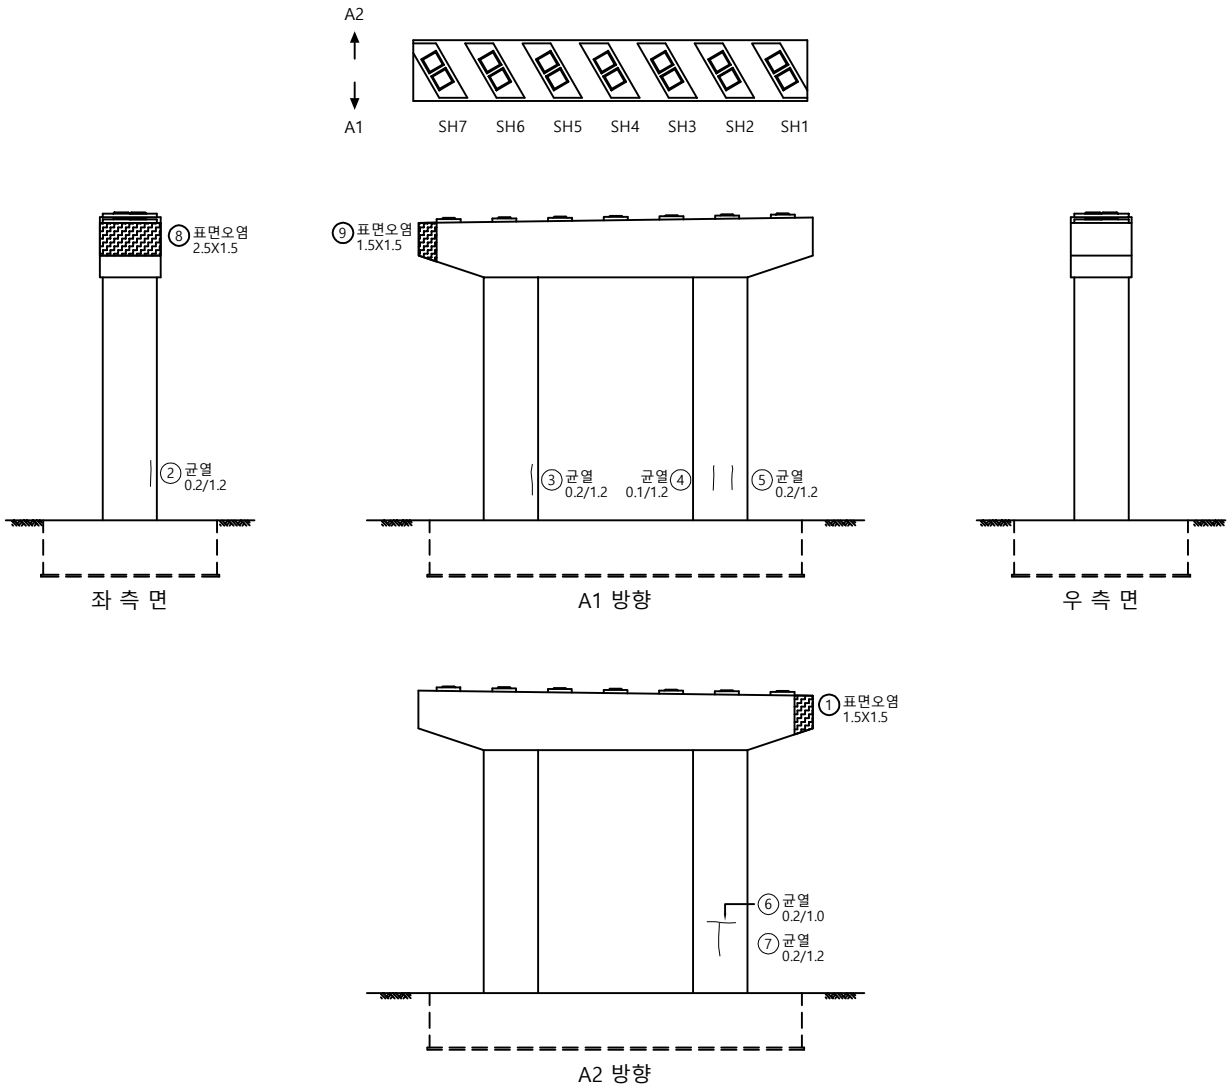
| 교각 | | | | | | | | | |
|---|---|---|---|---|---|---|---|---|---|
| P4 | | | | | | | | | |

| 교각 | | | | | | | | | |
|---|---|---|---|---|---|---|---|---|---|
| 2 | 구 | 기둥부 | 균열(0.3mm미만) | 0.2 | 1.2 | | 1 | m | 1.20 |
| 7 | 구 | 기둥부 | 균열(0.3mm미만) | 0.2 | 1.2 | | 1 | m | 1.20 |

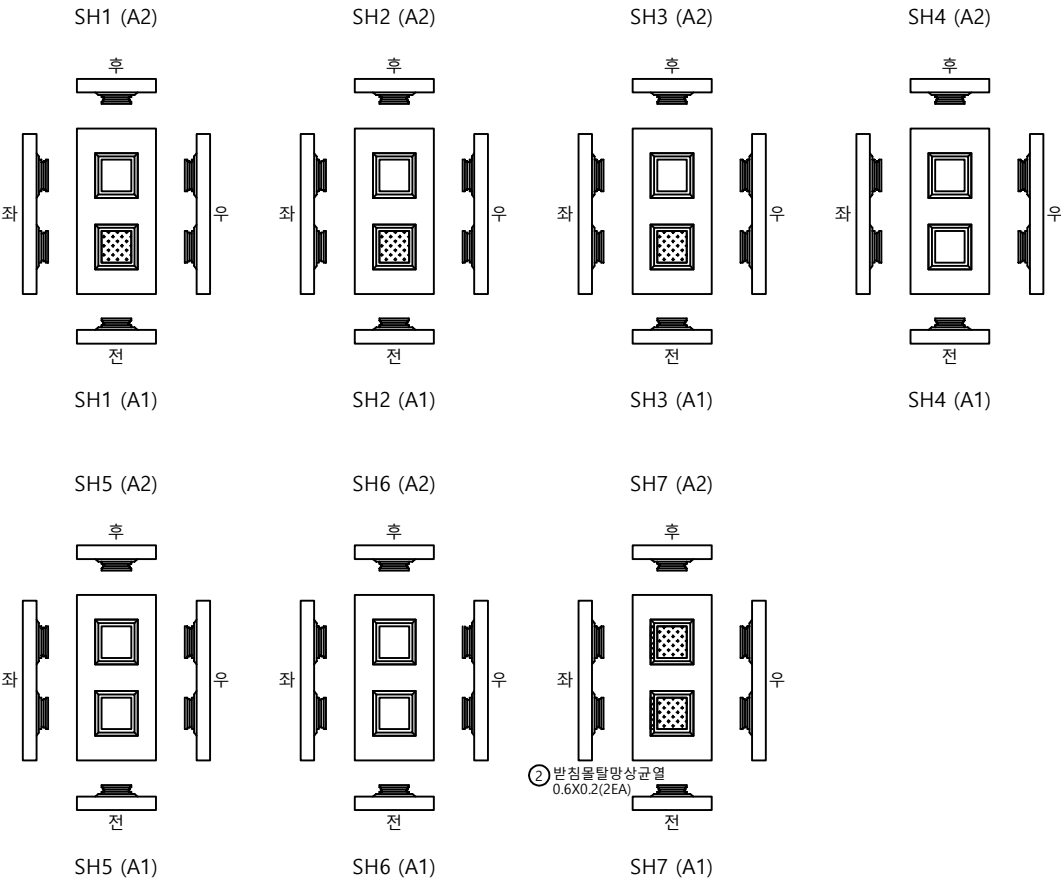
장안천교(부산) 받침장치 P5

① 받침부식  
SEA

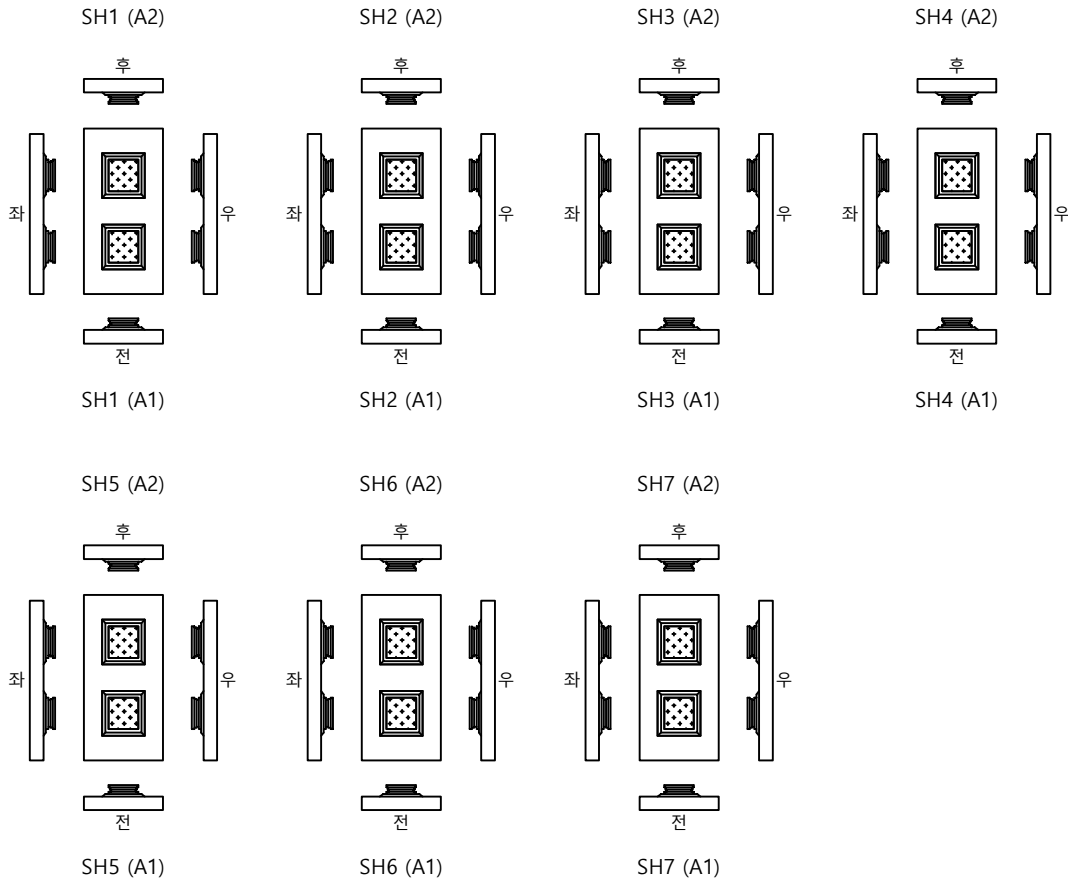
P8

① 플레이트부식  
14EA

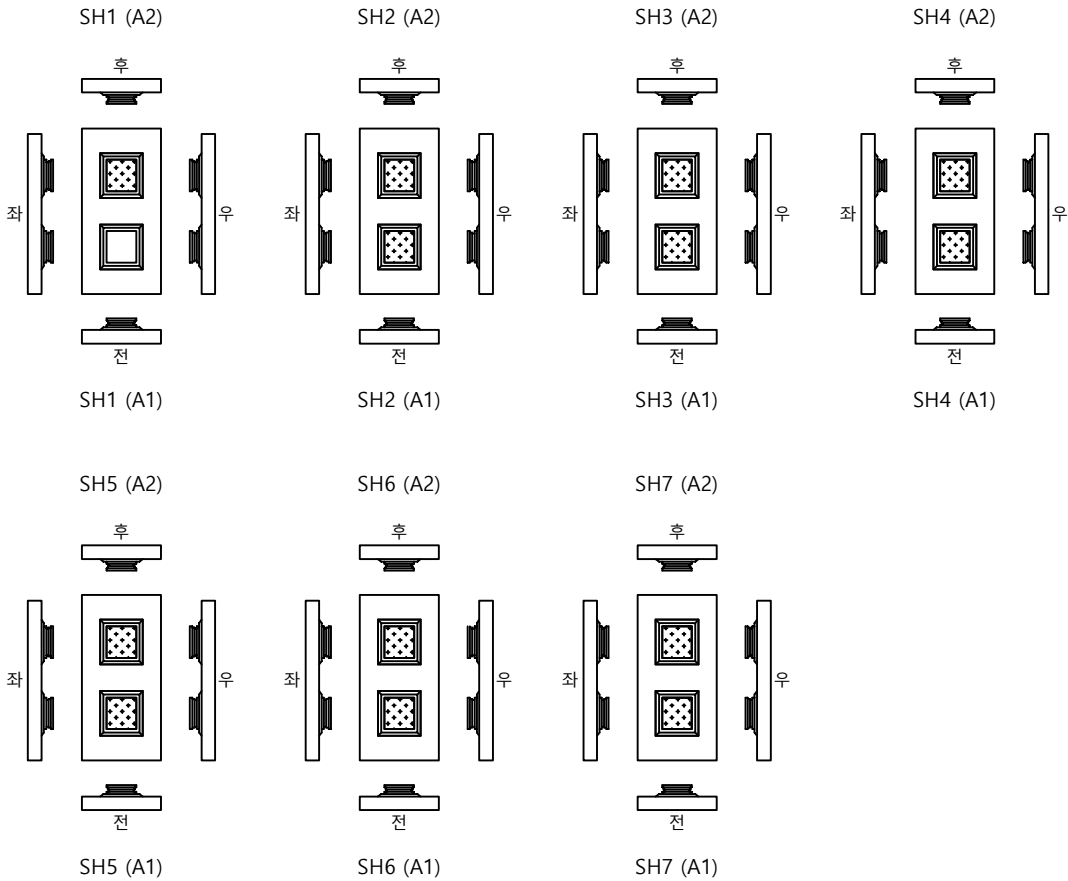
P9

① 플레이트부식  
13EA

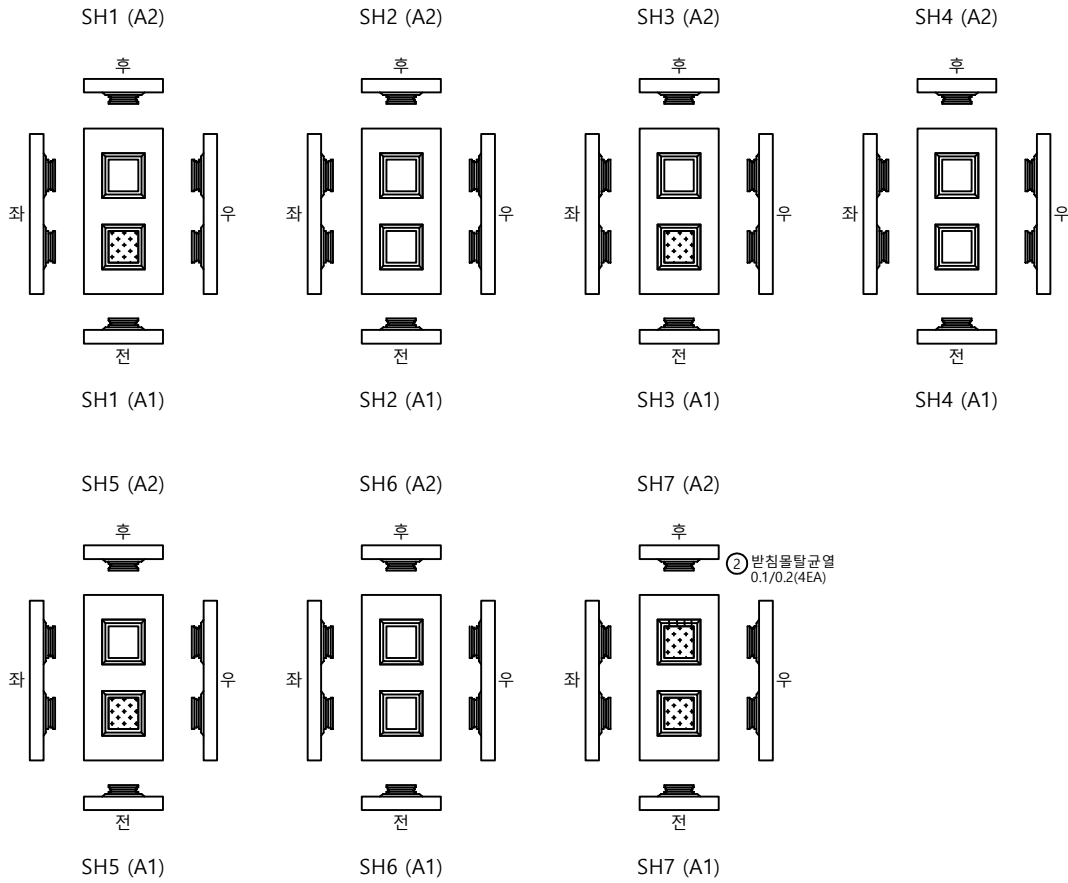
P10

① 받침부식  
SEA

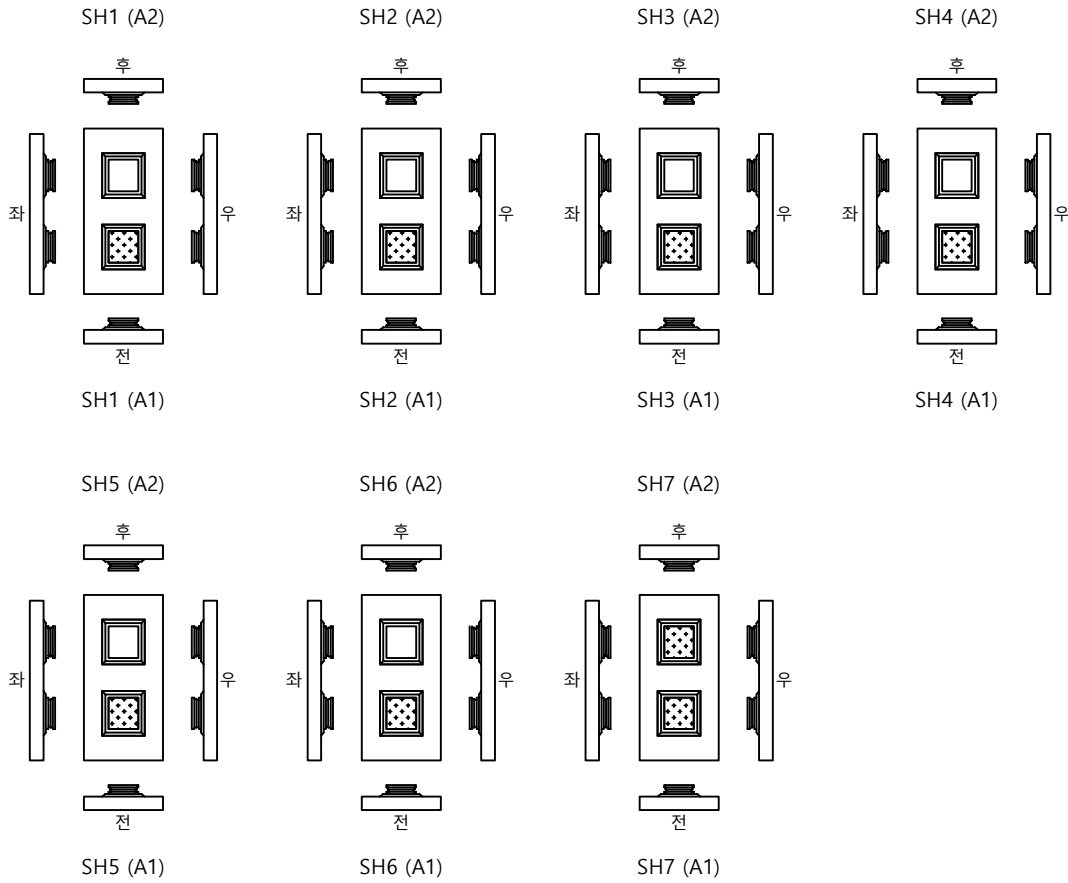
장안천교(부산) 받침장치 P11

① 받침부식  
8EA

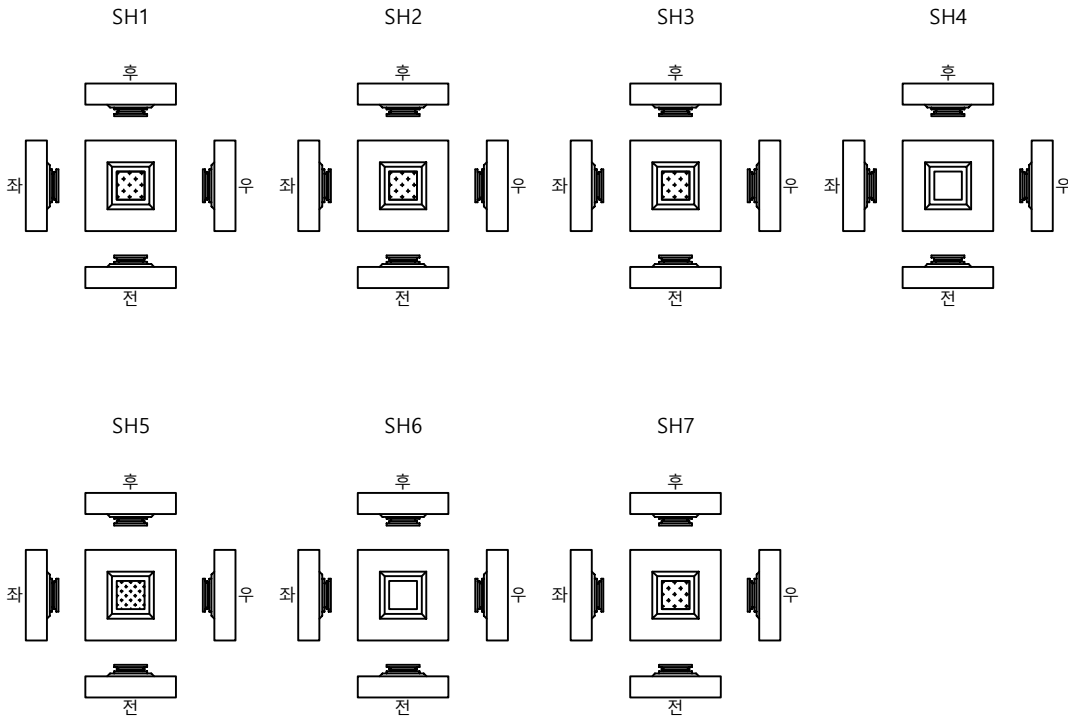
장안천교(부산) 받침장치 A2

① 받침부식  
SEA
